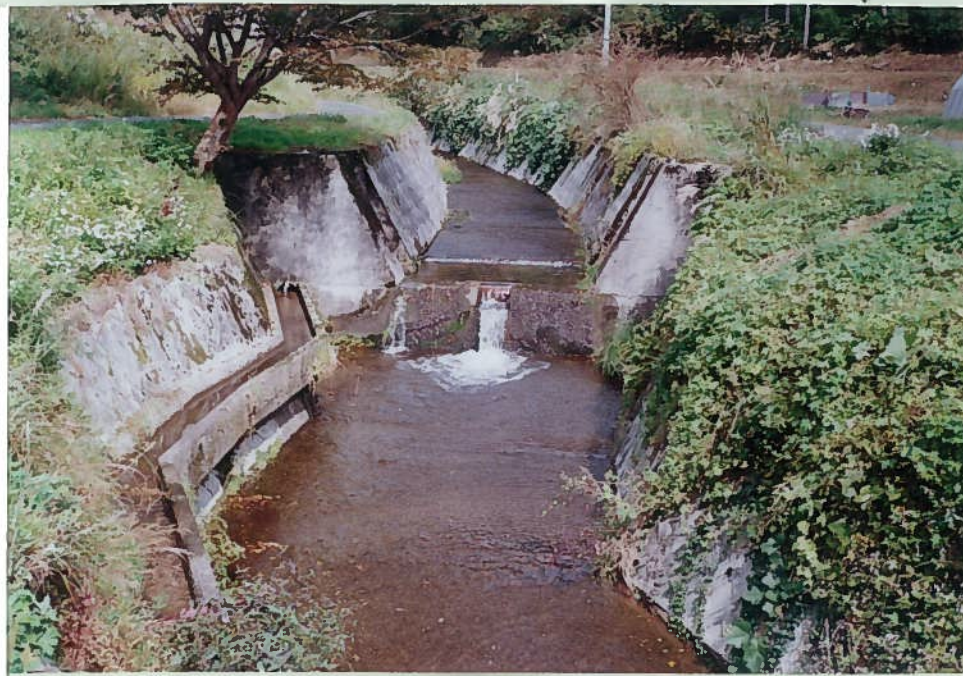
51)山城川
4.
三面張+頭首工
h = 1 m

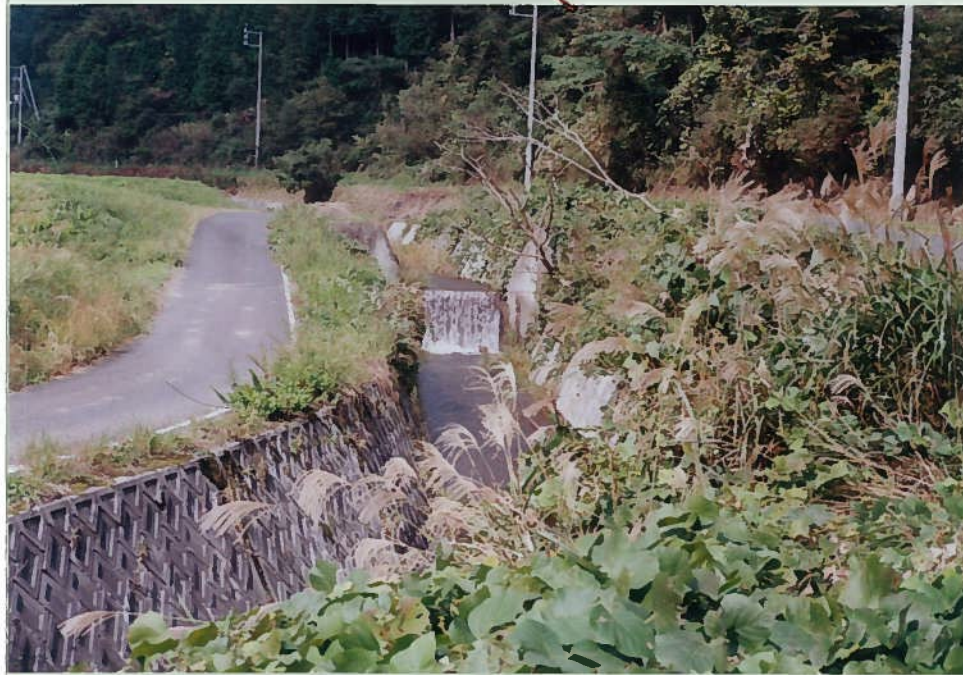
51)山城川
5.
同上
h = 1.5 m

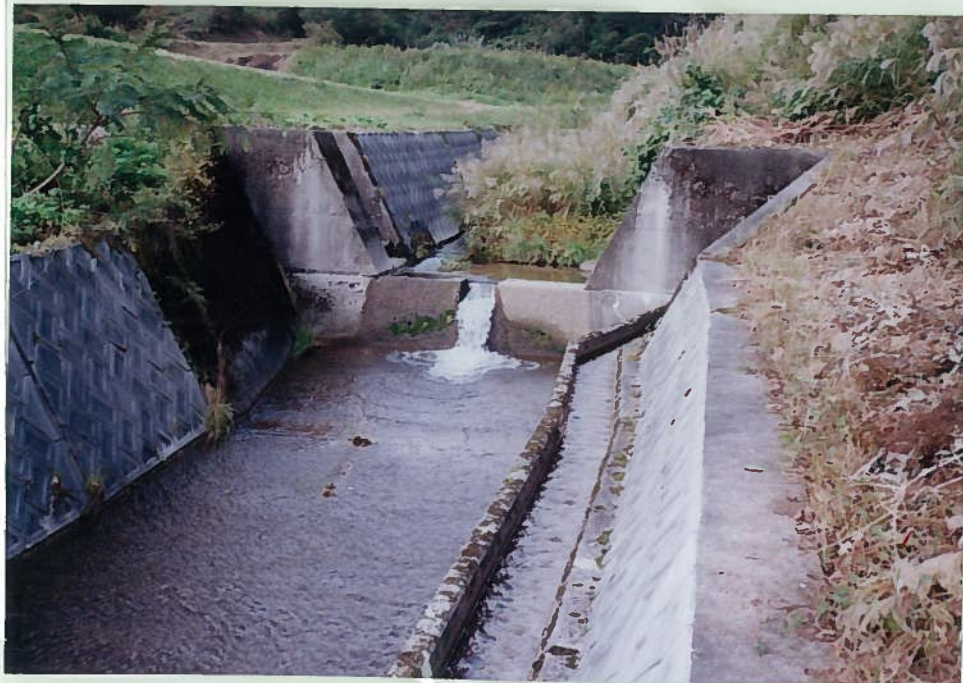
51)山城川
6.
同上
h = 1 m
魚も虫もない。

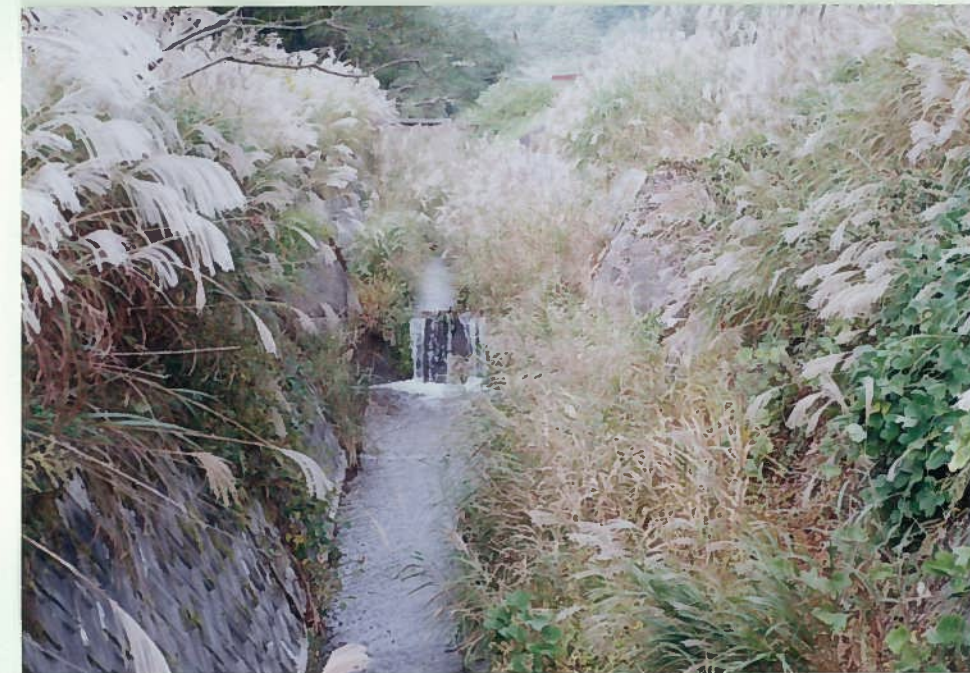
51)山城川
7.
床止工
h = 2 m

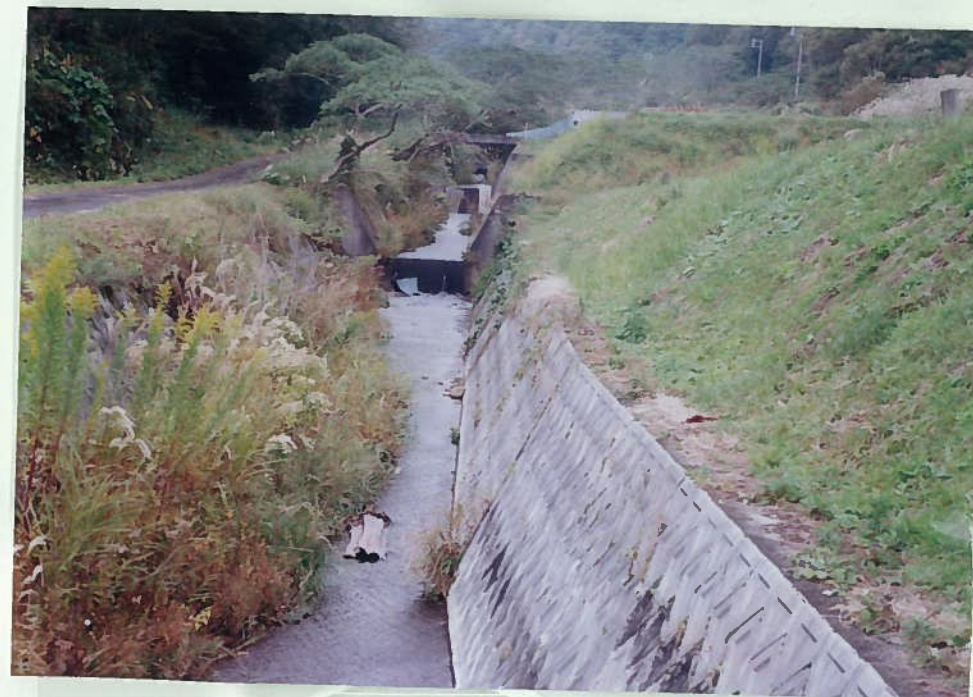
51)山城川
8.
同上
h = 1 m

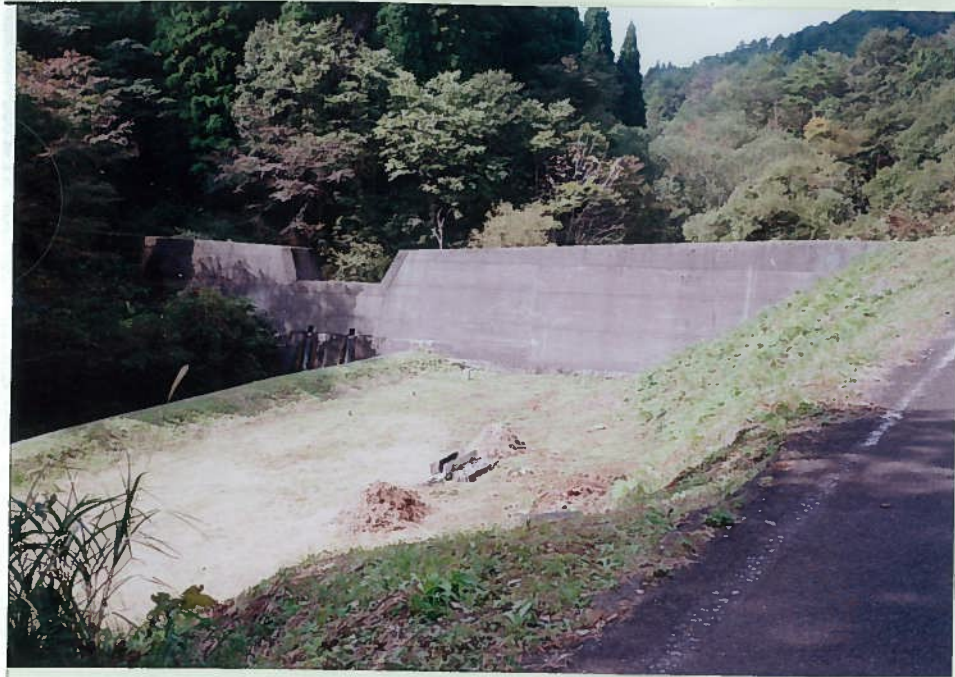
51)山城川
10.
砂防ダム
h = 8 m
辻料理専門学校前
これより上流は溜沢
である。

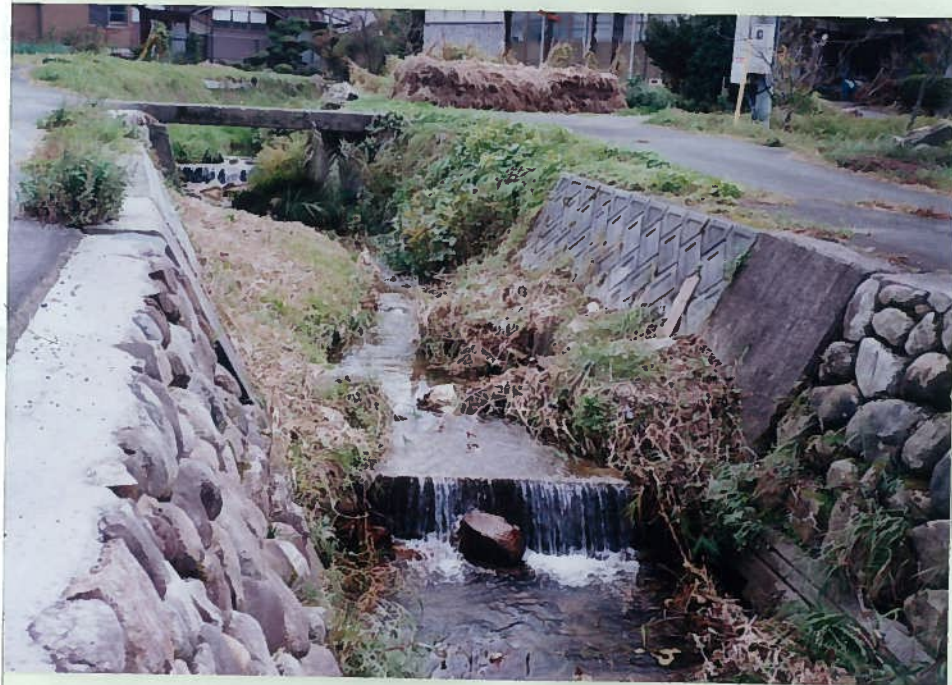
栃ノ木支川
11.
護岸工で固め床止工
が入る。

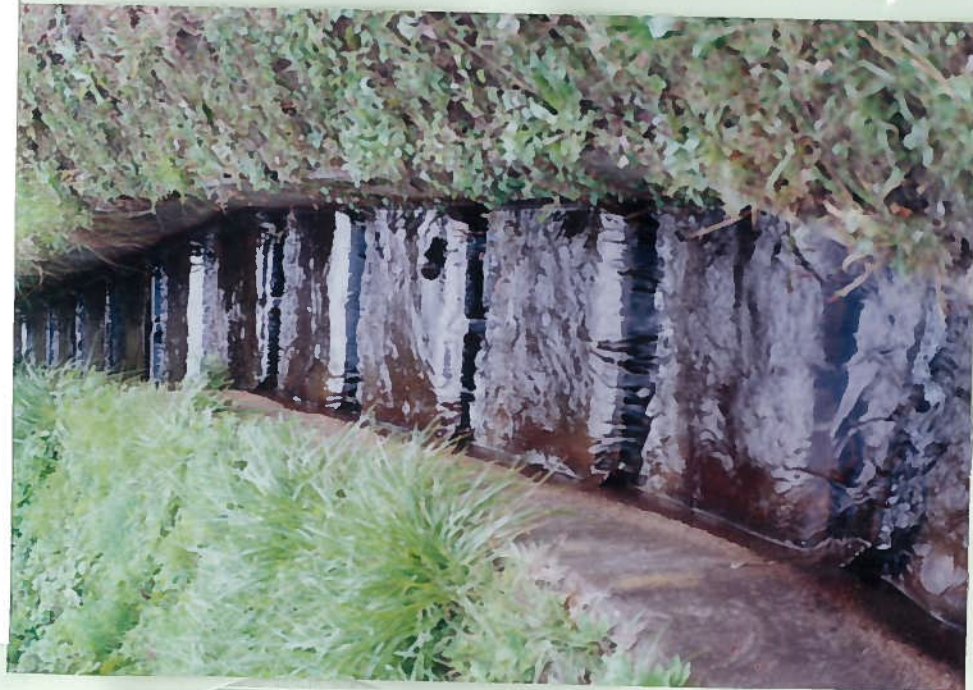
栃ノ木支川
12.
段差付三面張工
魚はいない。

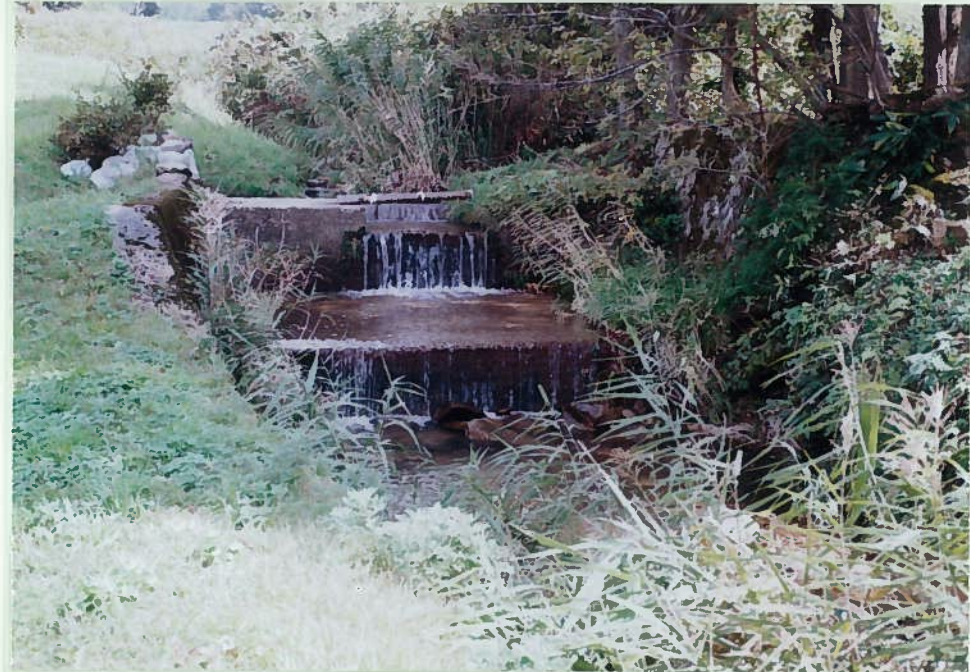
栃ノ木支川
13.
護岸を固め、床止工
が入る。魚はほとん
ど見られない。

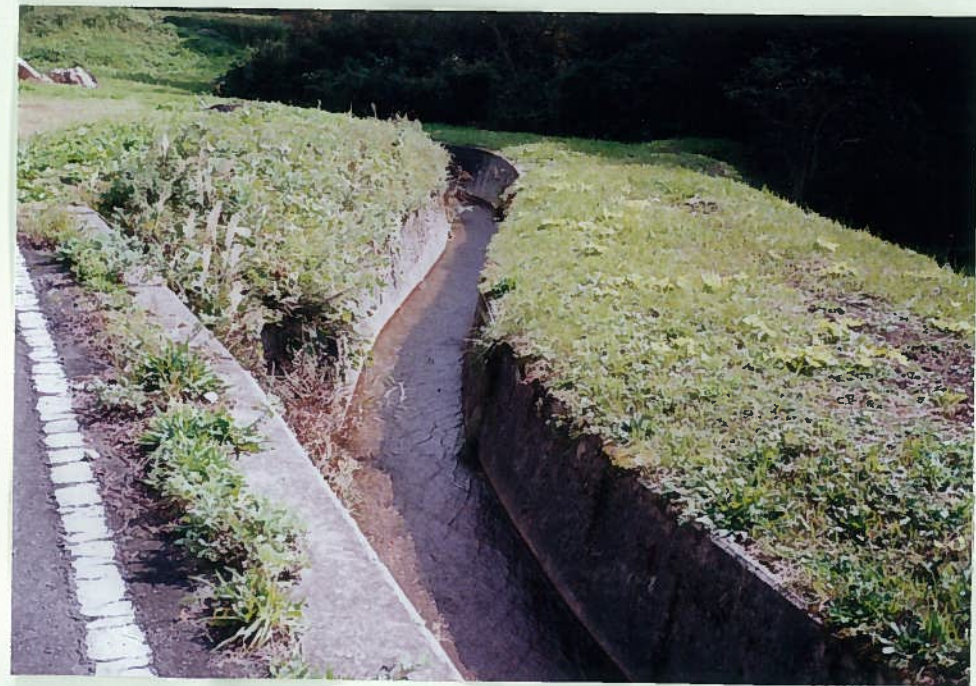
栃ノ木支川
14.
頭首工
0.5 m x 2
魚はいない

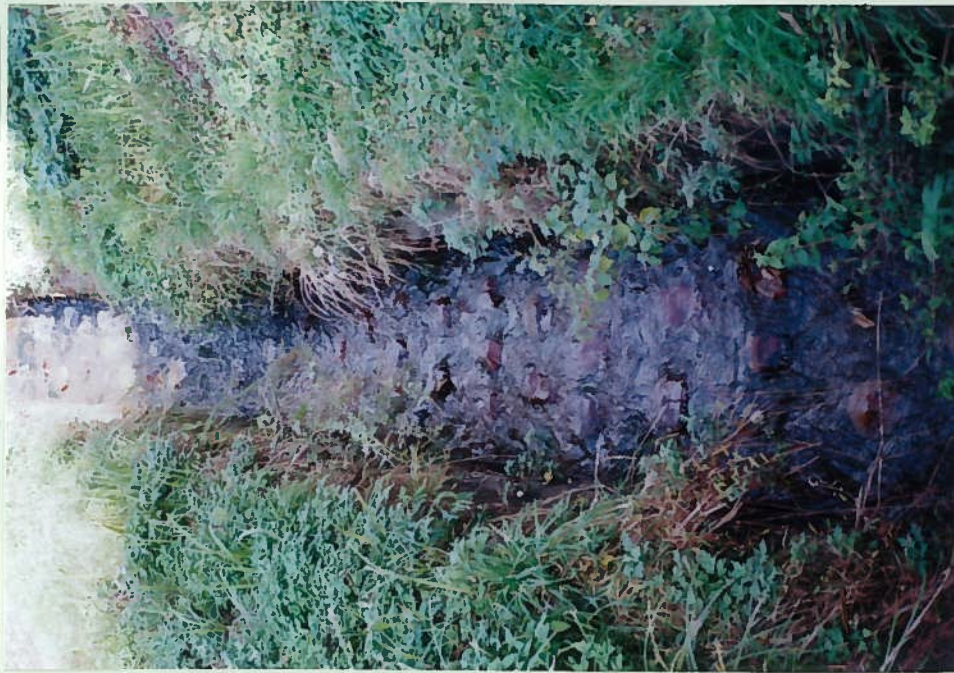
16.

三面張で河床に礫を使用している。
魚はいない。

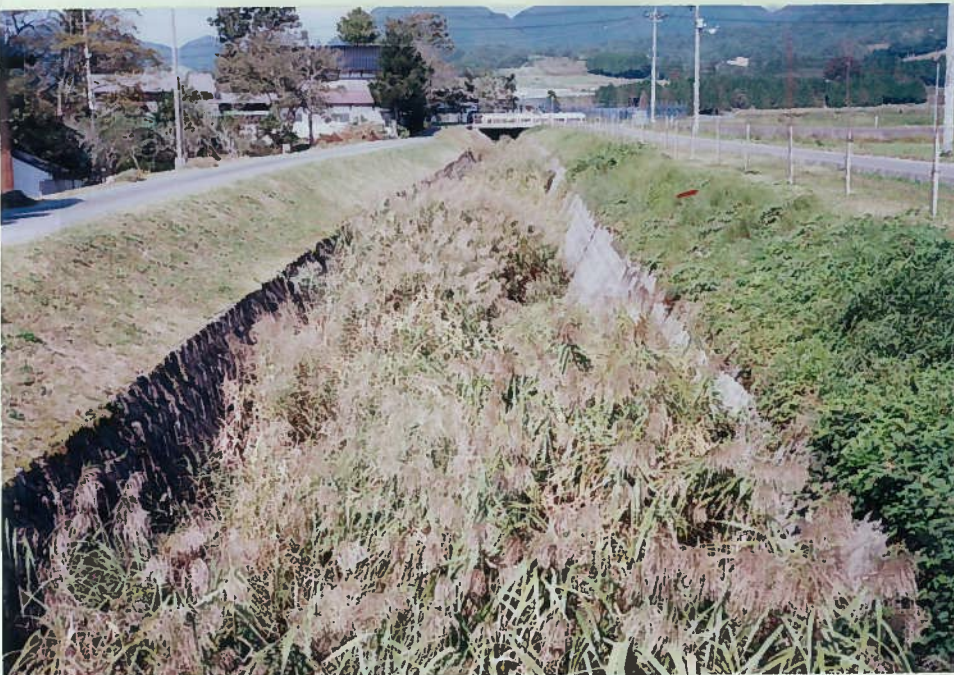
17.

護岸工で固められヨシが茂る。
ハヤが少しいるのみである。

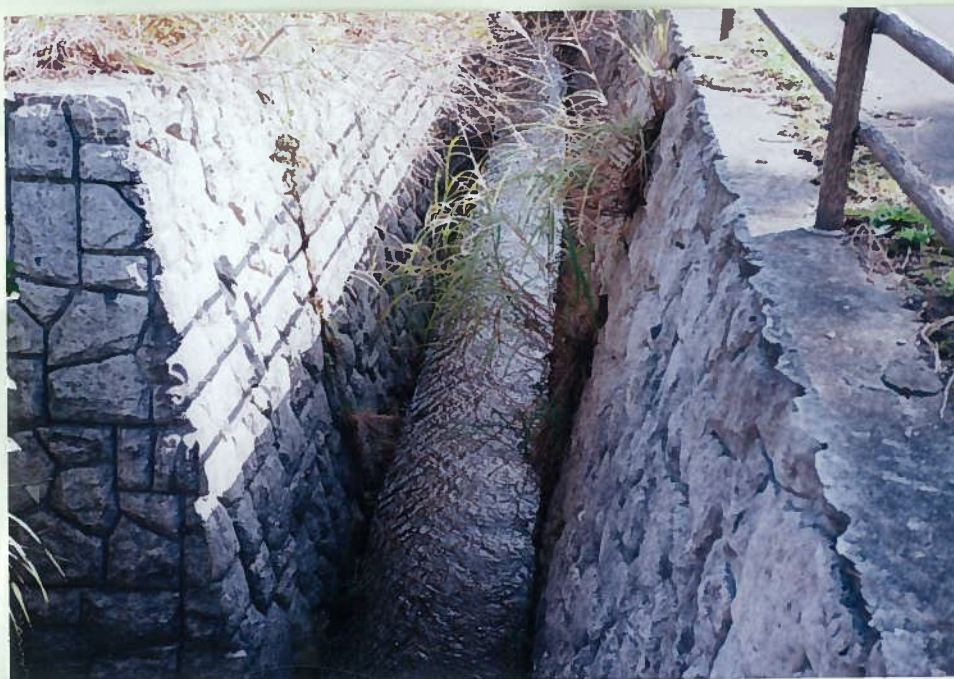
18.

三面張水路となり、
魚は見られない。

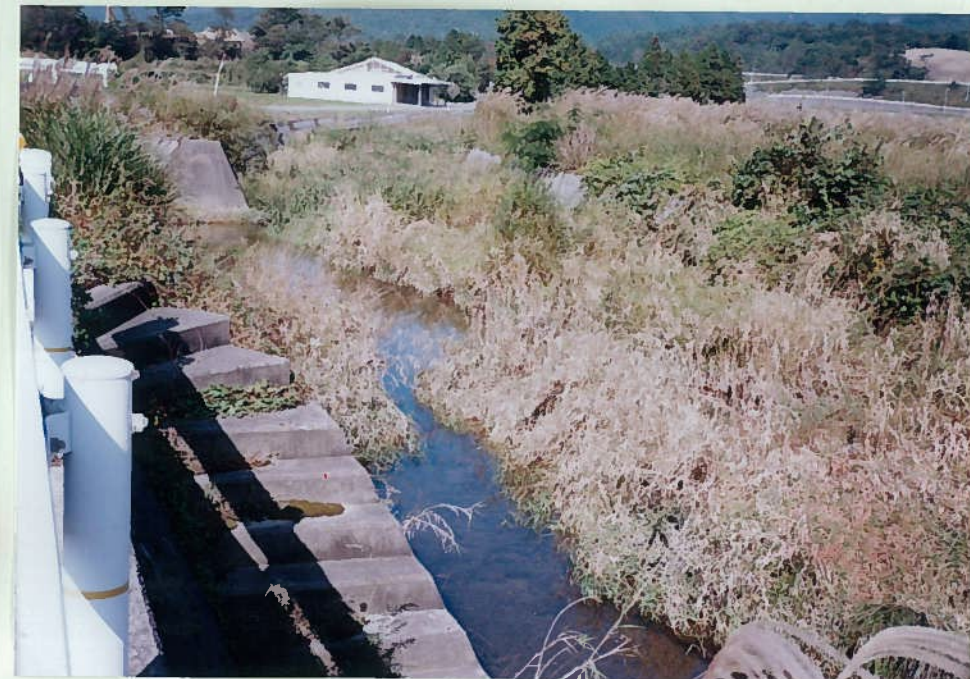
52)高松川
20.
戸谷川合流点
ハヤが多数いる。

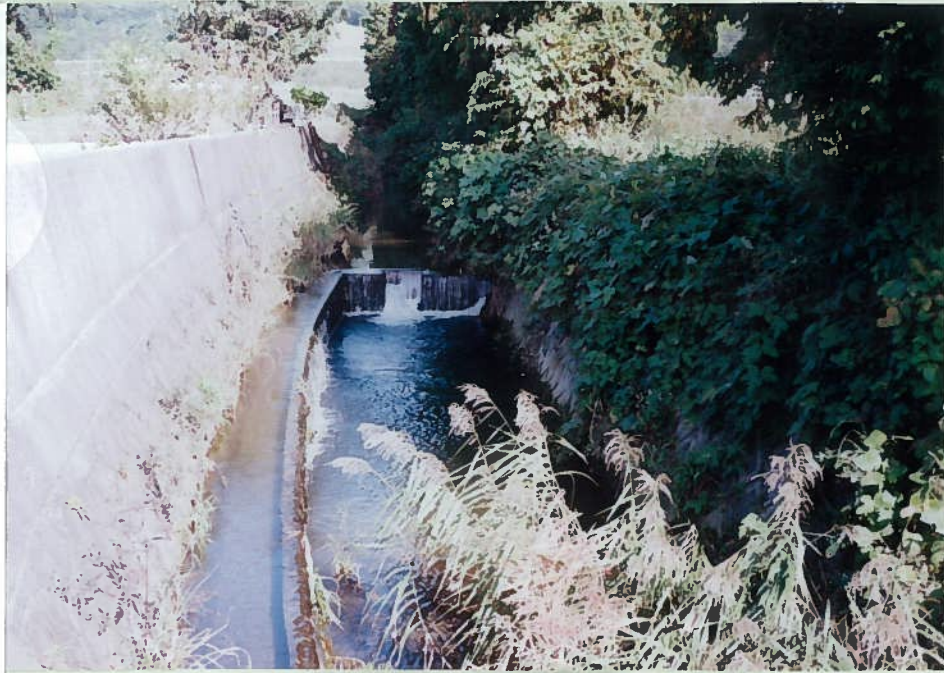
52)高松川
21.
護岸を固め頭首工
が入る。
魚は見えない。

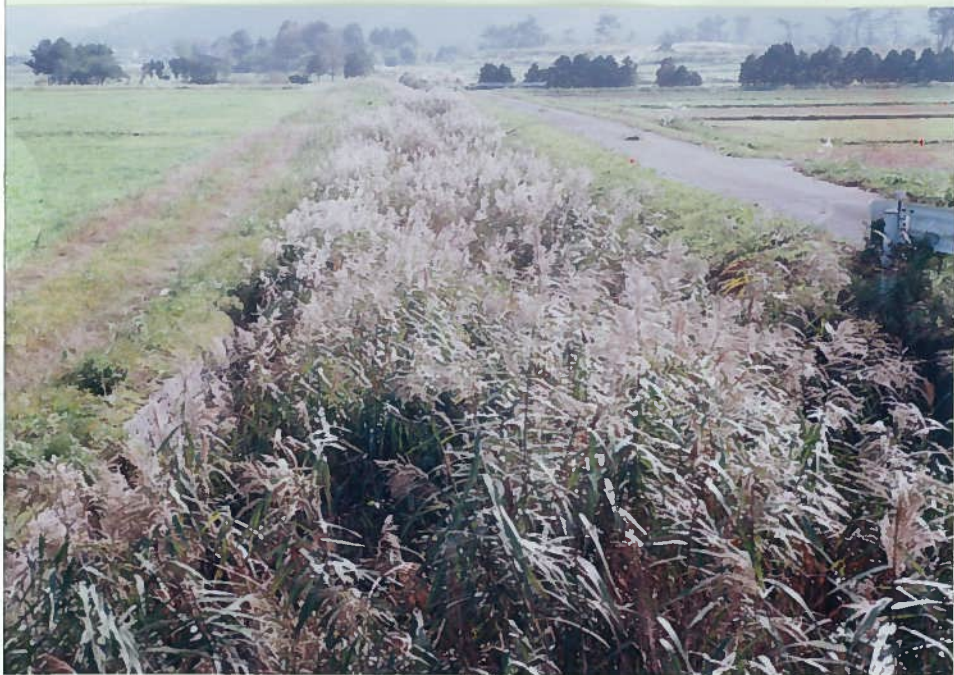
52)高松川
22.
直線的な護岸でヨシ
が茂るが魚の姿は見
えない。

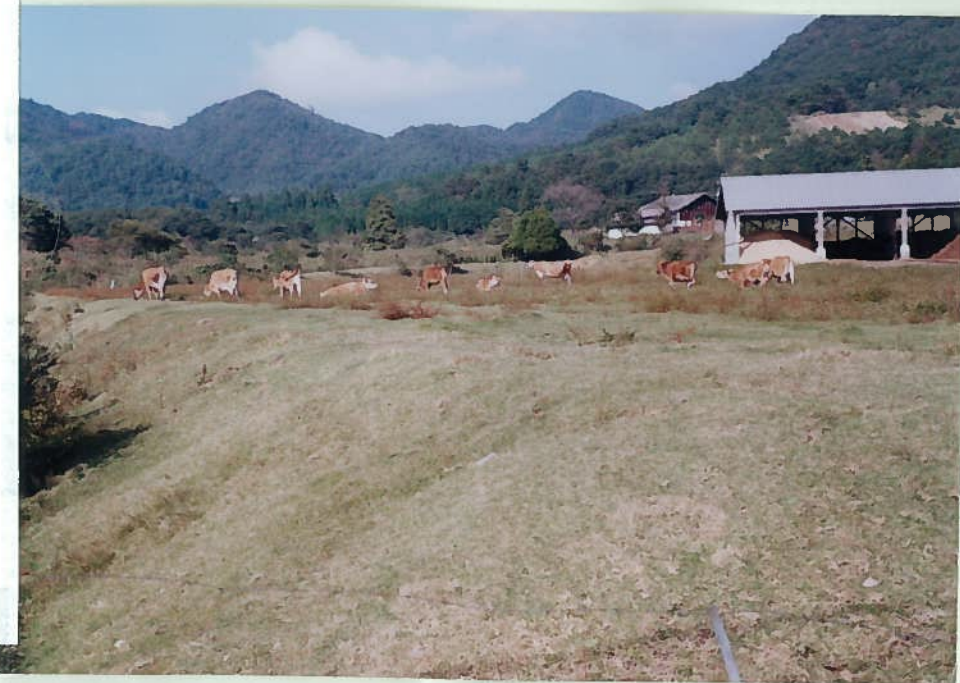
52)高松川
23.
放牧状況
糞尿や排水が河川に
流出するため、魚の姿
は見られない。

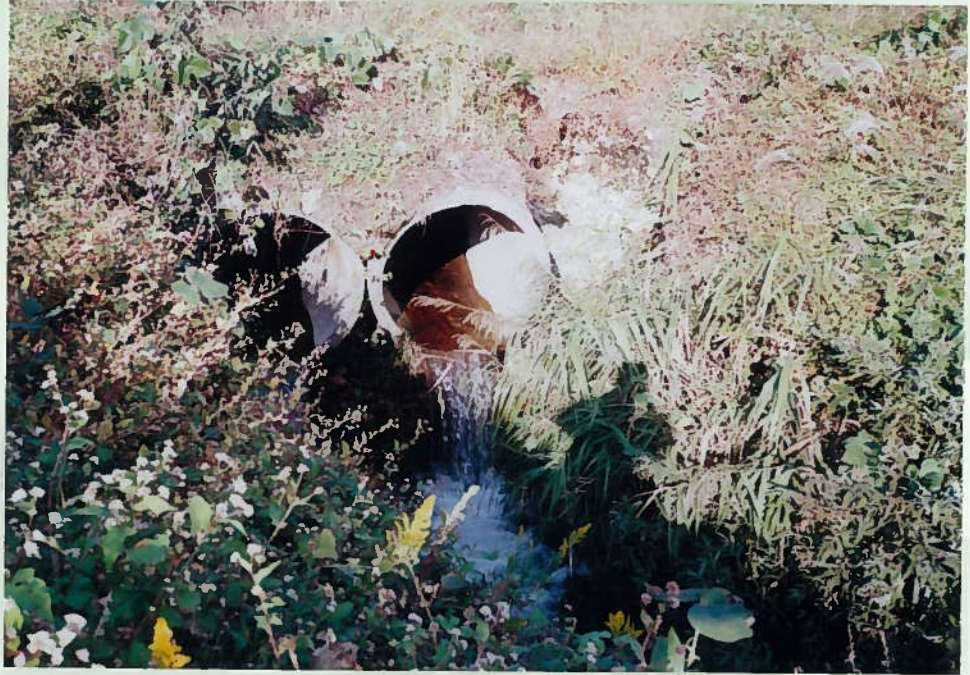
52)高松川
24.
上流は自然流である。
しかし上流に牧草地
があり、堆肥を散布
している。

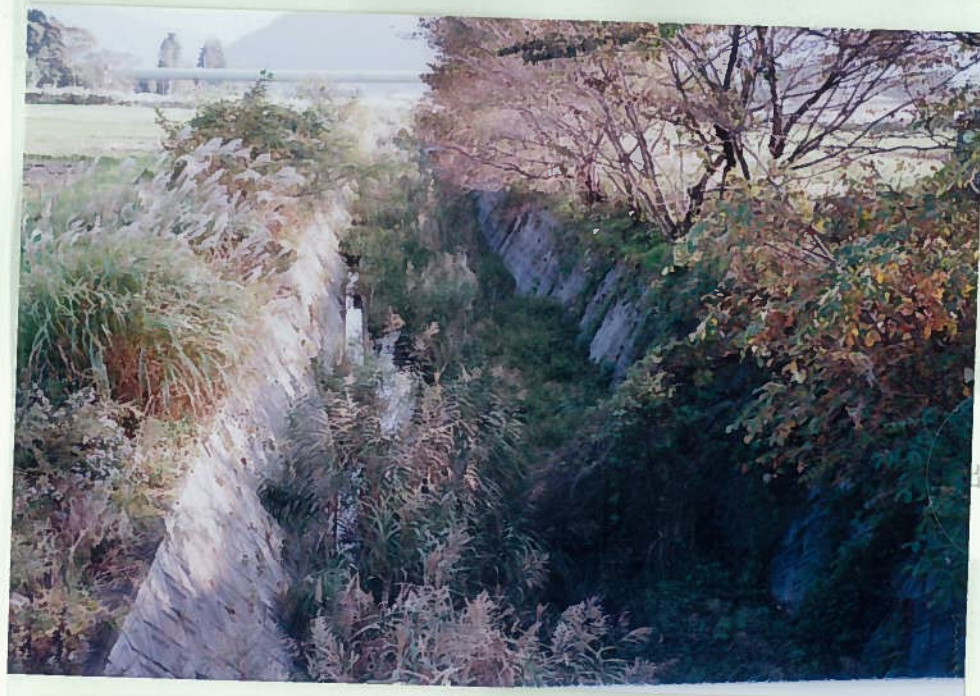
52)高松川
25.
道はパイプを布設し
ている。
魚の遡上は不可能で
ある。

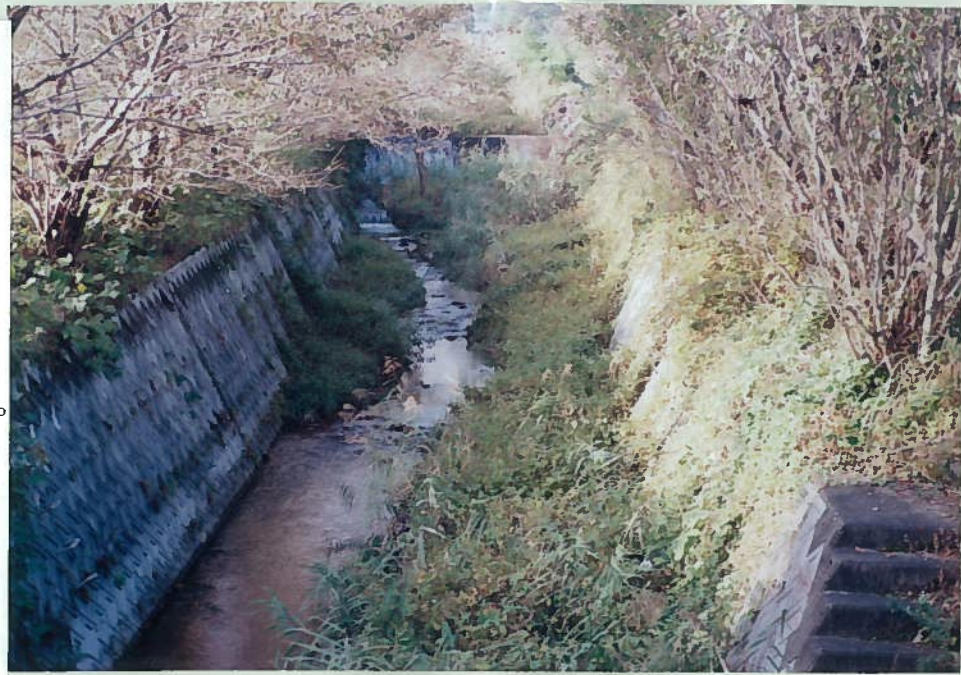
52)戸谷川
27.
床止工
h = 2.5 m
魚の遡上は不可能で
ある。また魚もいない。

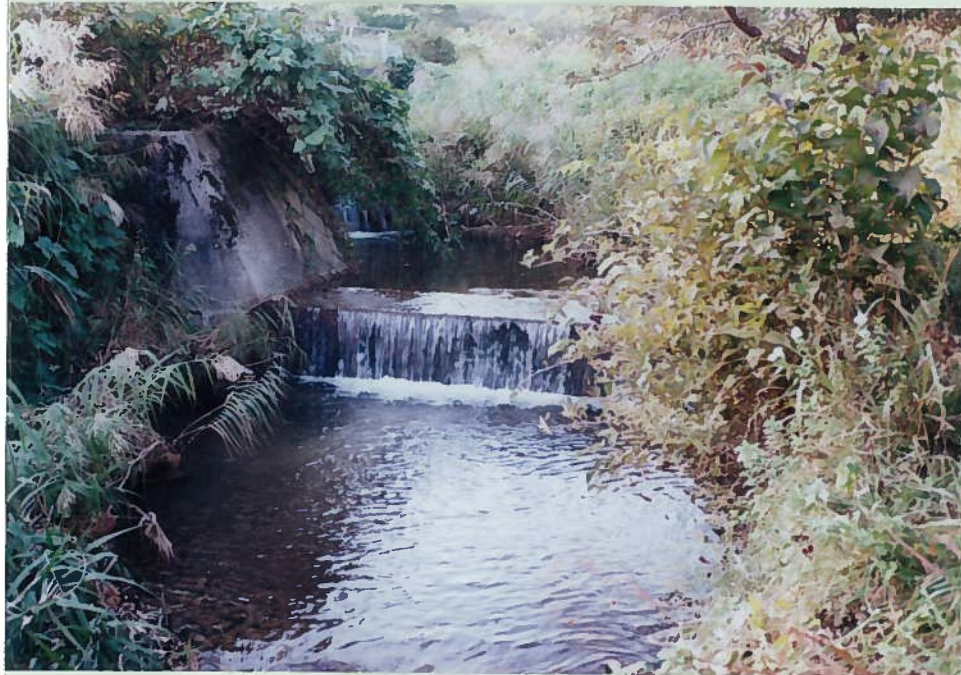
52)戸谷川
28.
床止工
h = 1 m × 2段
上流に牛舎、放牧地
があり、以前は汚水
がひどく鯉も死んだ
昔はウナギ・山椒魚
も多数いたが、今は
アブラハヤもなにも
いない、とのこと

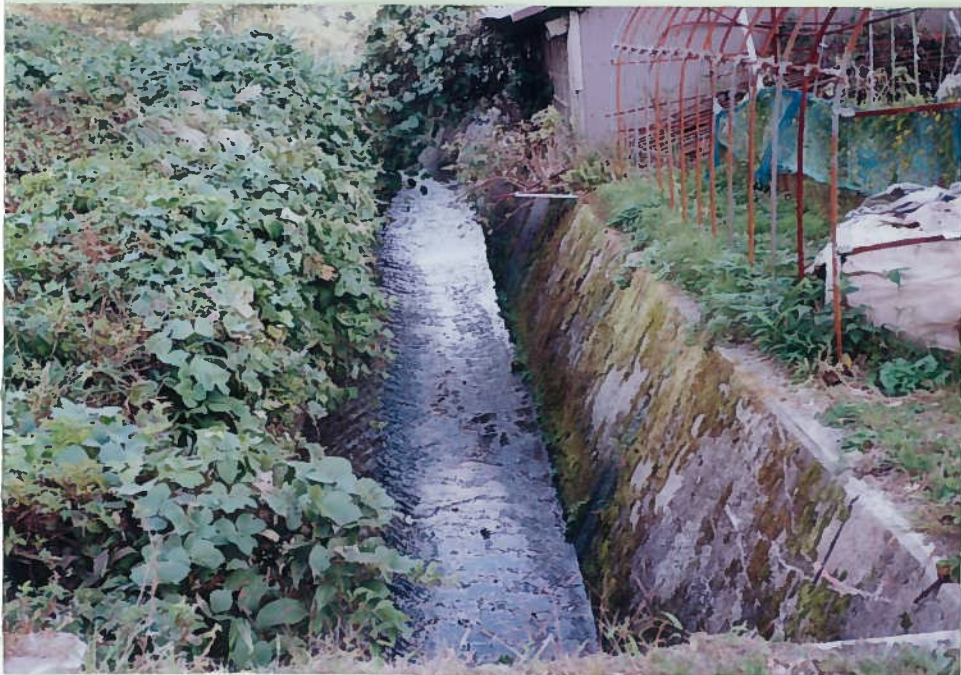
52)戸谷川
29.
三面張工
牛舎・放牧地あり、
降雨時には糞尿が流
れ込むことあり。

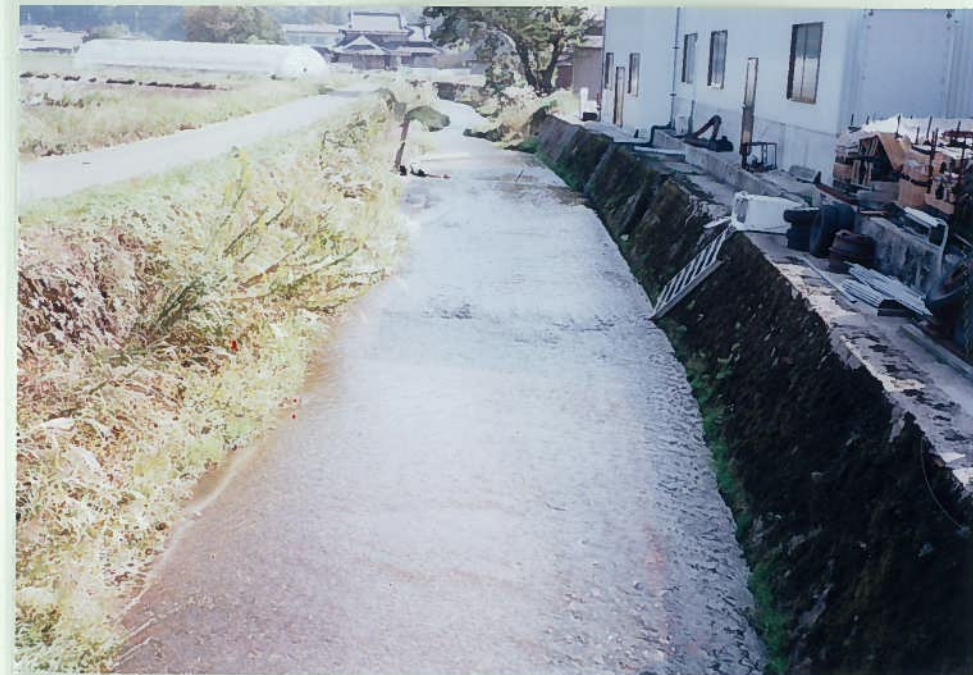
52)宮城川
30.
頭首工
h = 1.5 m
この下にハヤが多数
留まっている。

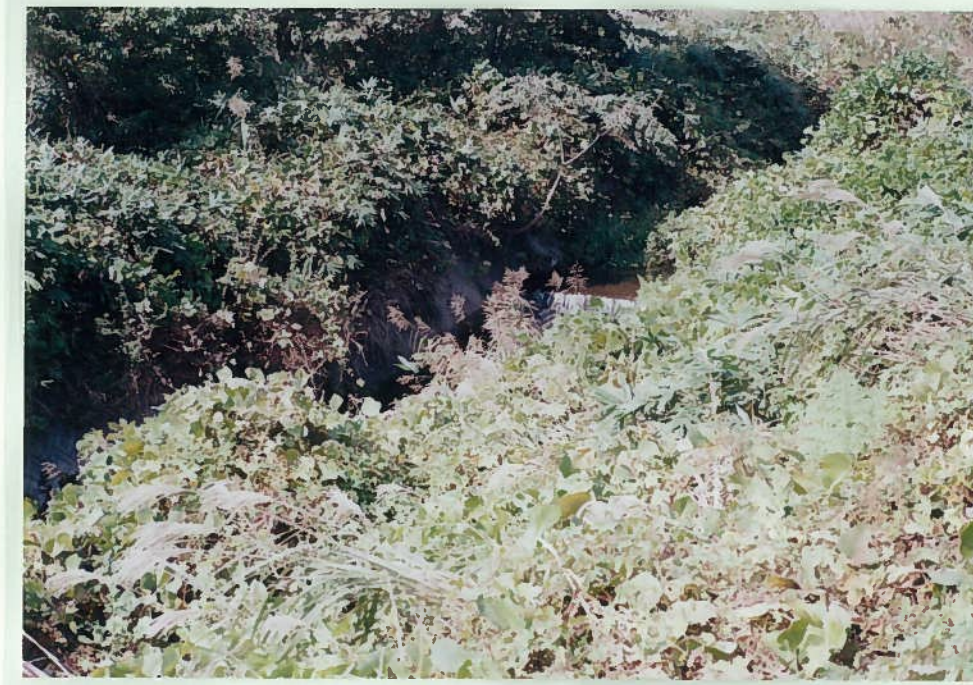
52)宮城川
31.
三面張工
魚は住めない。

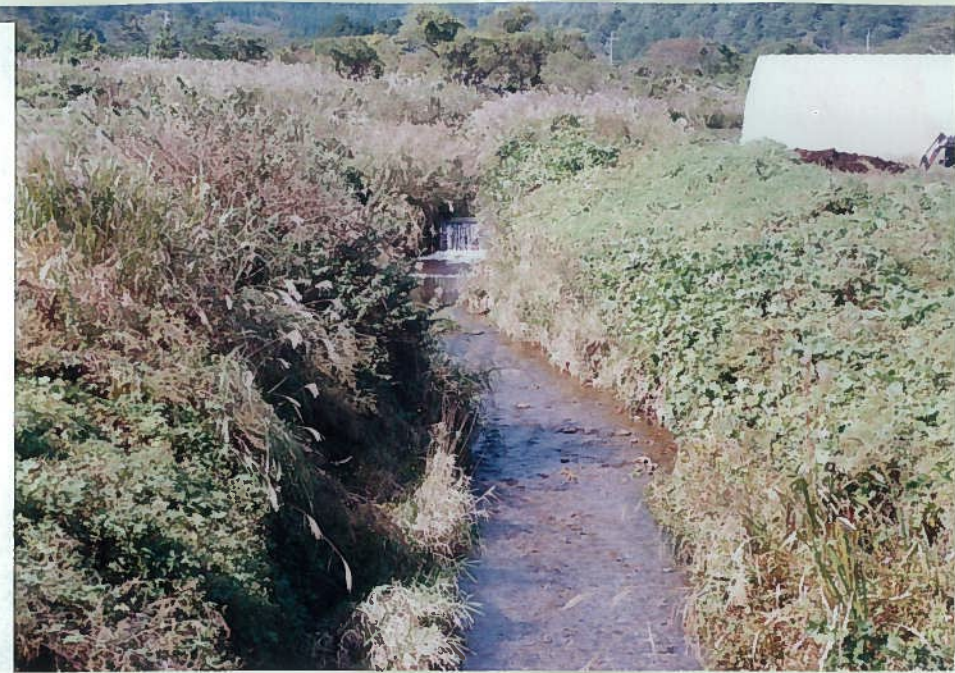
52)宮城川
33.
頭首工
h = 1 m

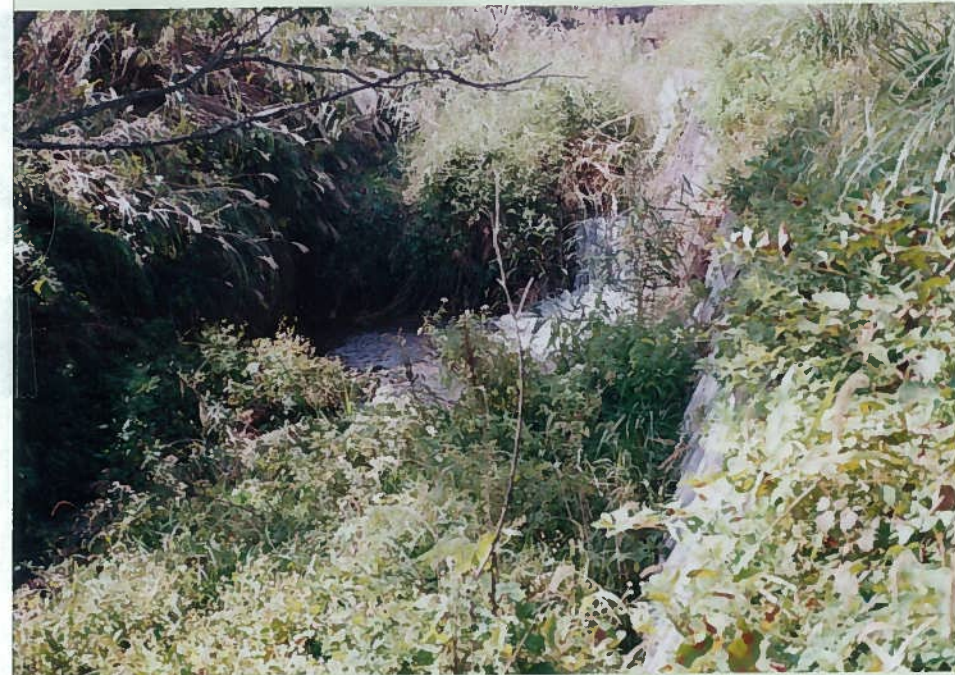
52)宮城川
34.
護岸工+床止工
h = 1 m
ヨシが茂るが魚はいない。

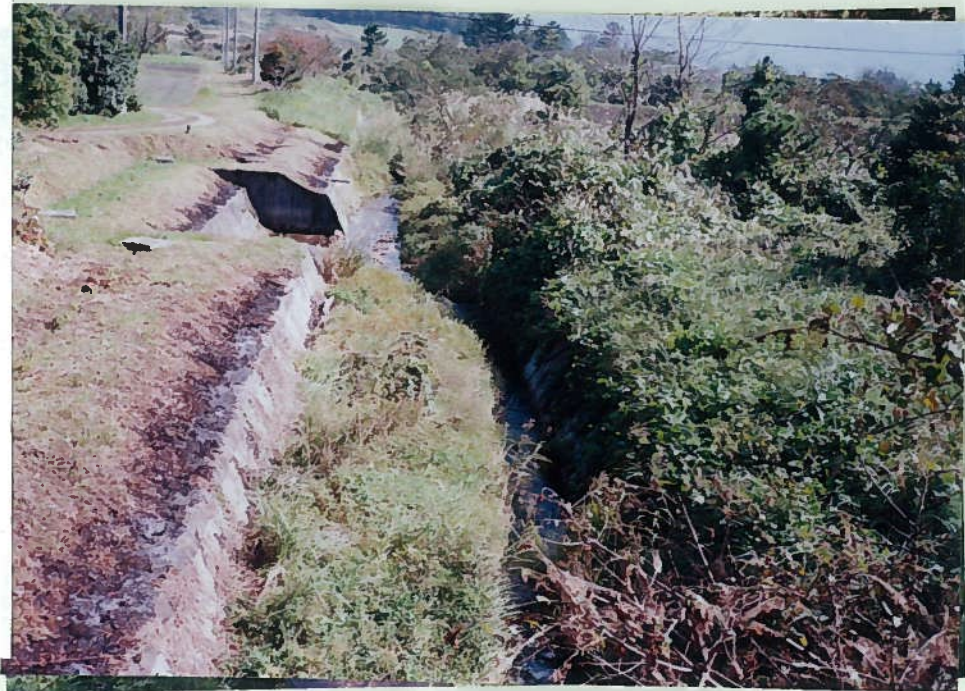
52)宮城川
35.
河川状況
護岸工で固められ、
細い流れをなす。
魚はほとんどいない。

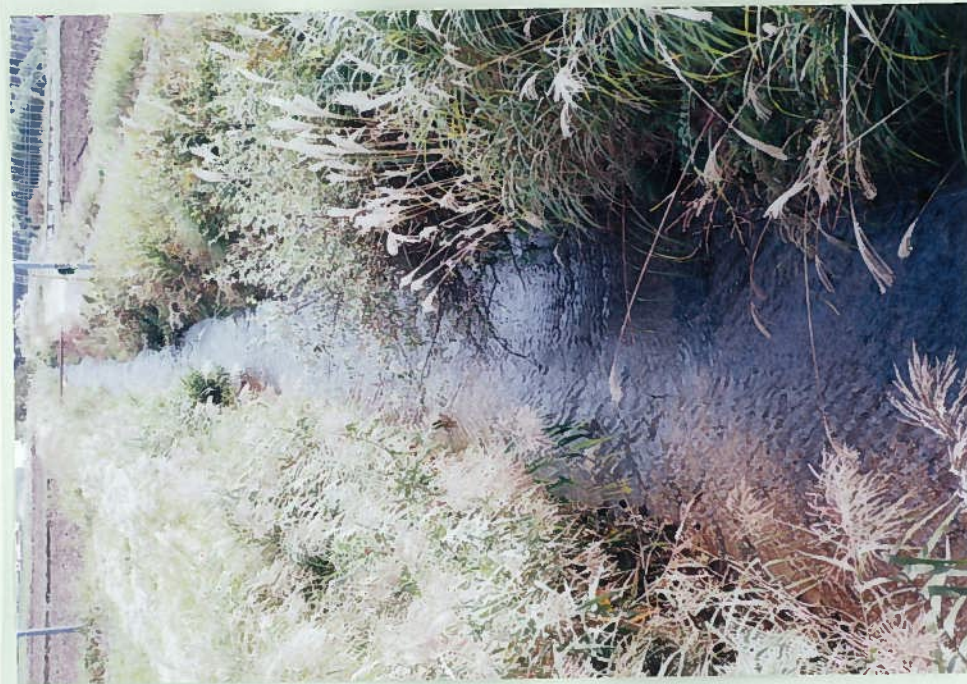
53)仮)道目木川
36.
床止ダム
h = 1.5 m
魚の遡上は不可能。
下に魚は止まっている。

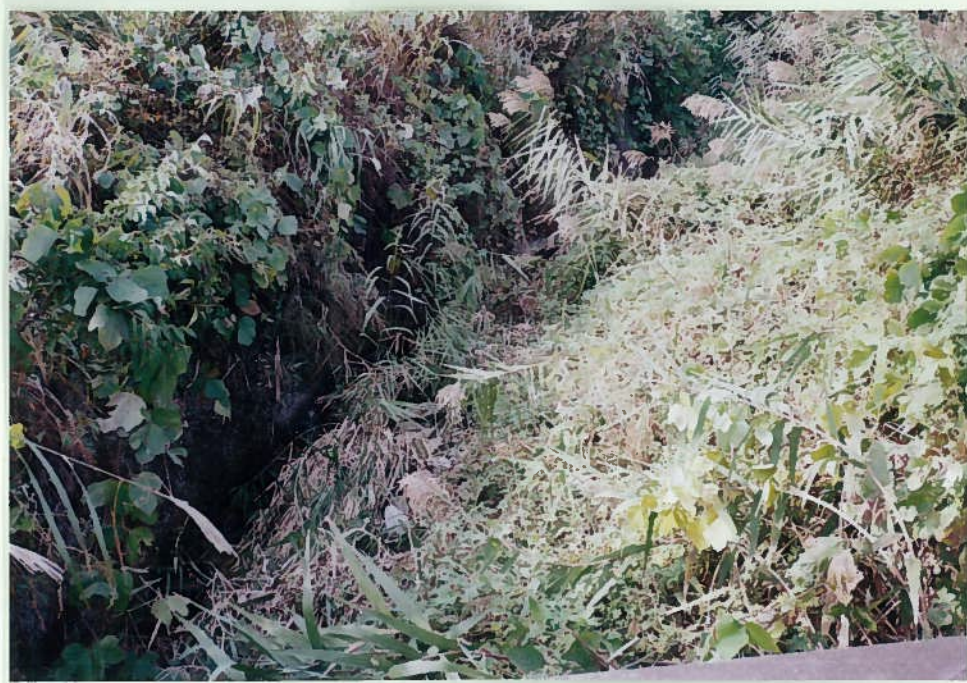
53)仮)道目木川
37.
三面張工
魚はいない。

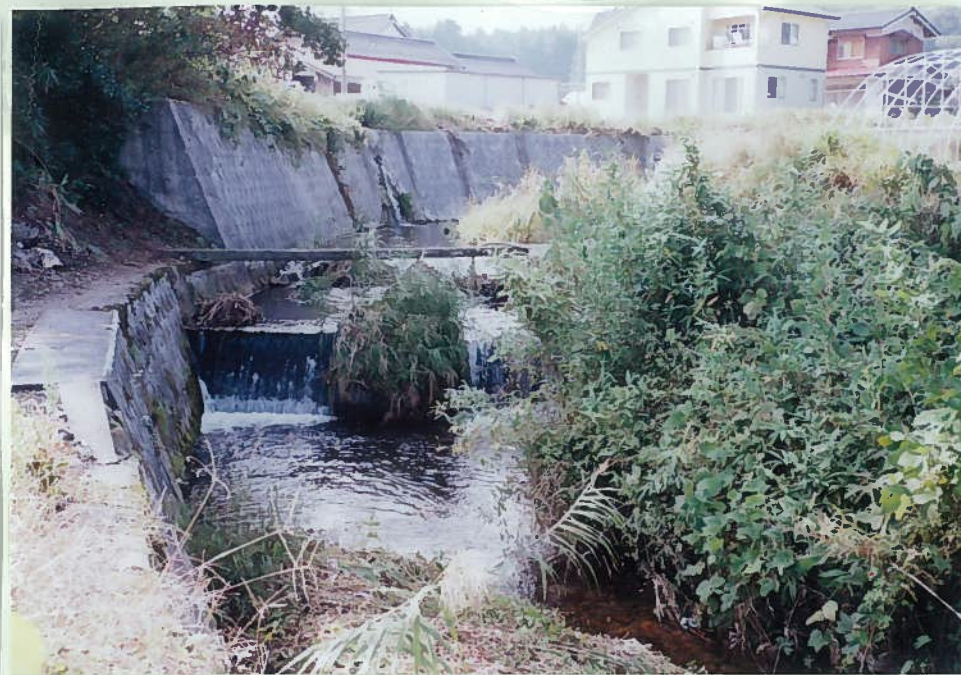
39.

頭首工

$h = 1\text{ m}$

水草が生え清流である。上流に牛舎・放牧場あり。

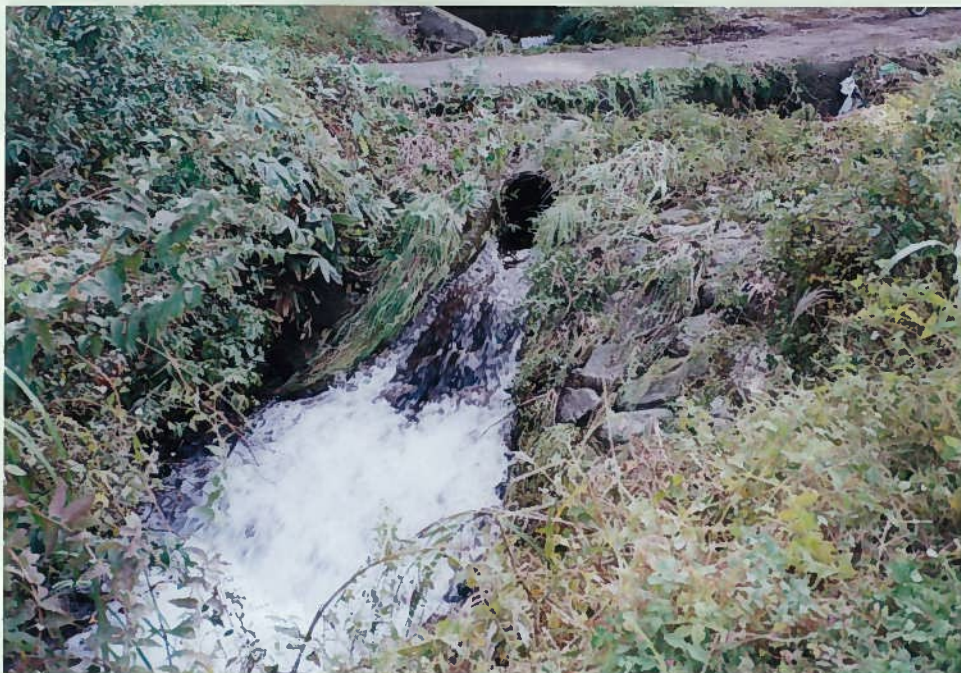
40.

頭首工

石積と土管で築いている。

草が茂るが魚はあまり見られない。

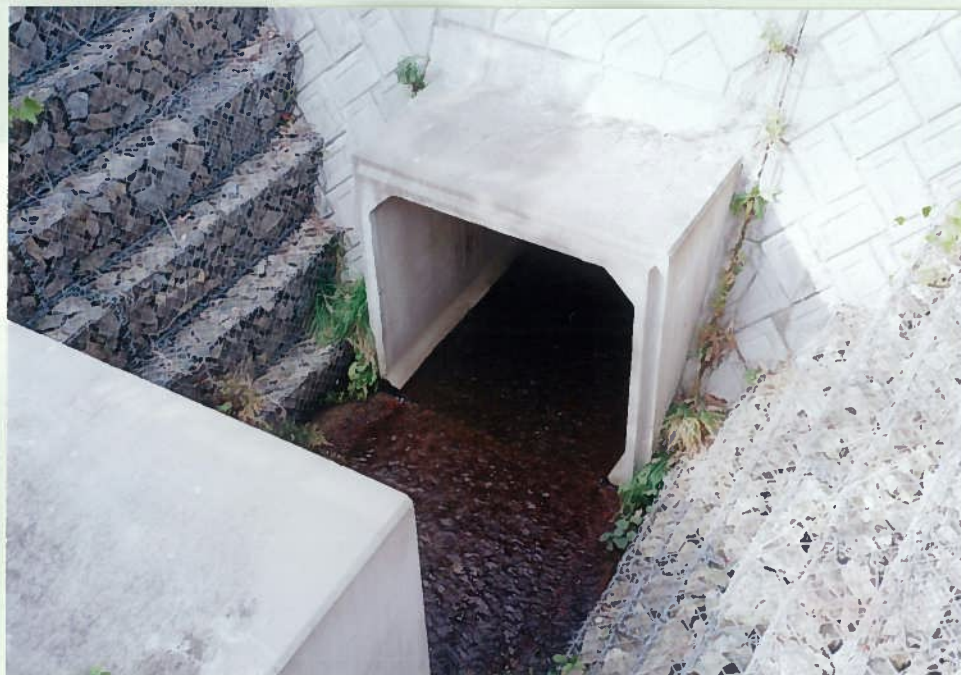
41.

道路横断BOX

15~20m×2本

魚は遡上し難いように思われる。
