1、2、3 備中川 三谷支川

4 弥谷川

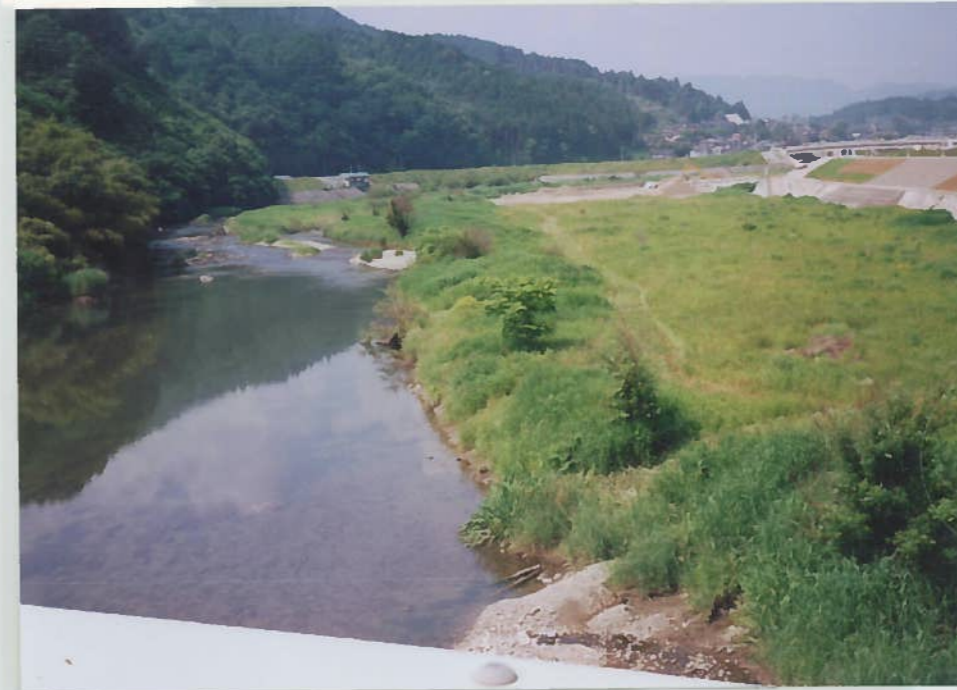
1)備中川  
1  
最下流の旭川合流点近く

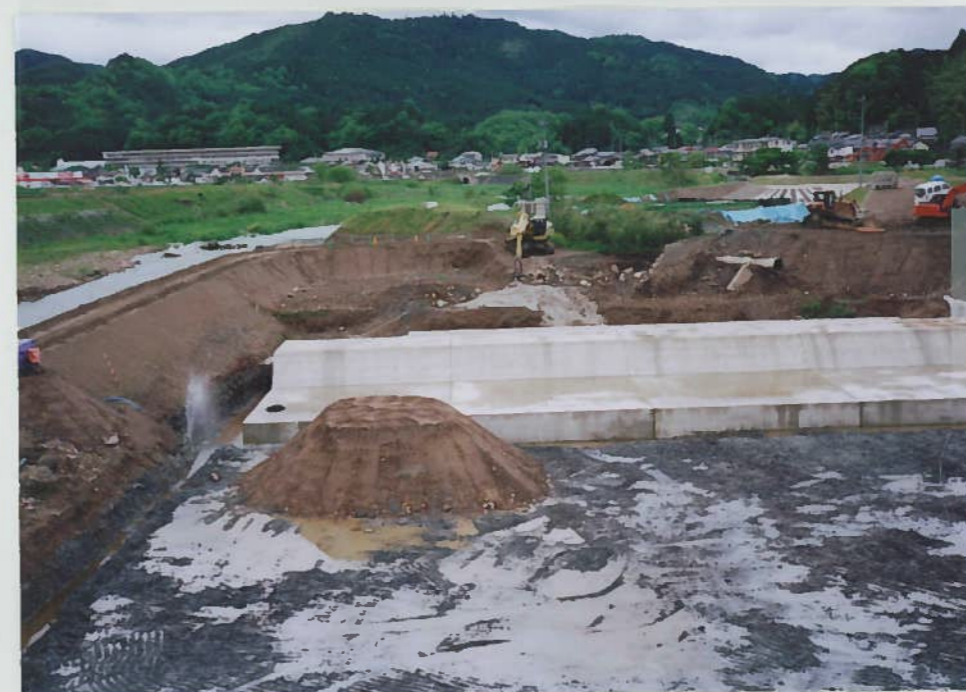
1)備中川  
2  
下方下流  
頭首工工事中  
h=2m

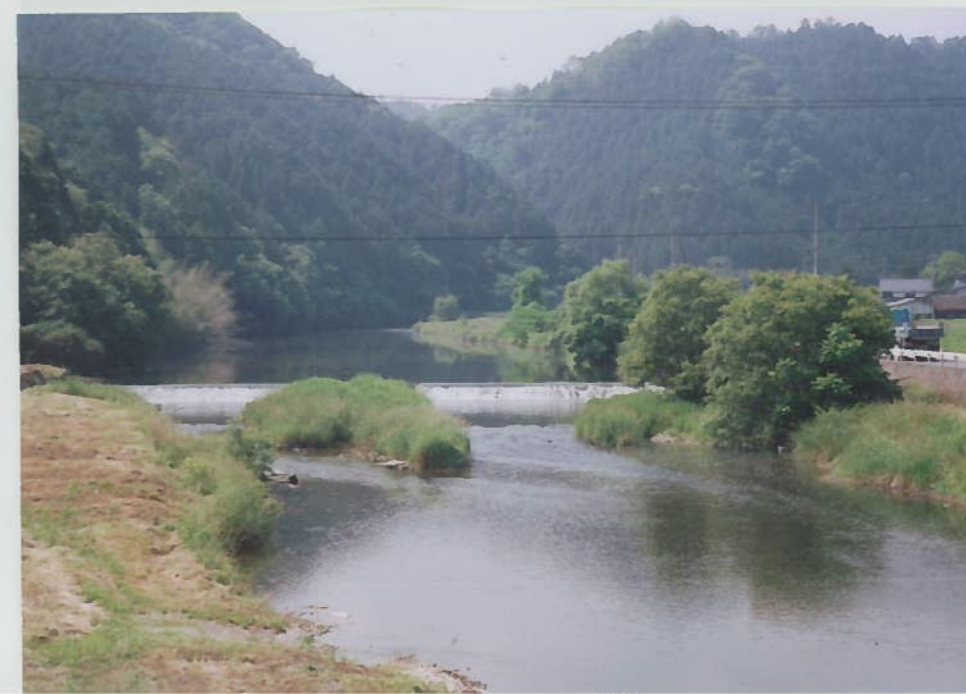
1)備中川  
3  
頭首工  
h=1.5m  
魚の遡上可能である。

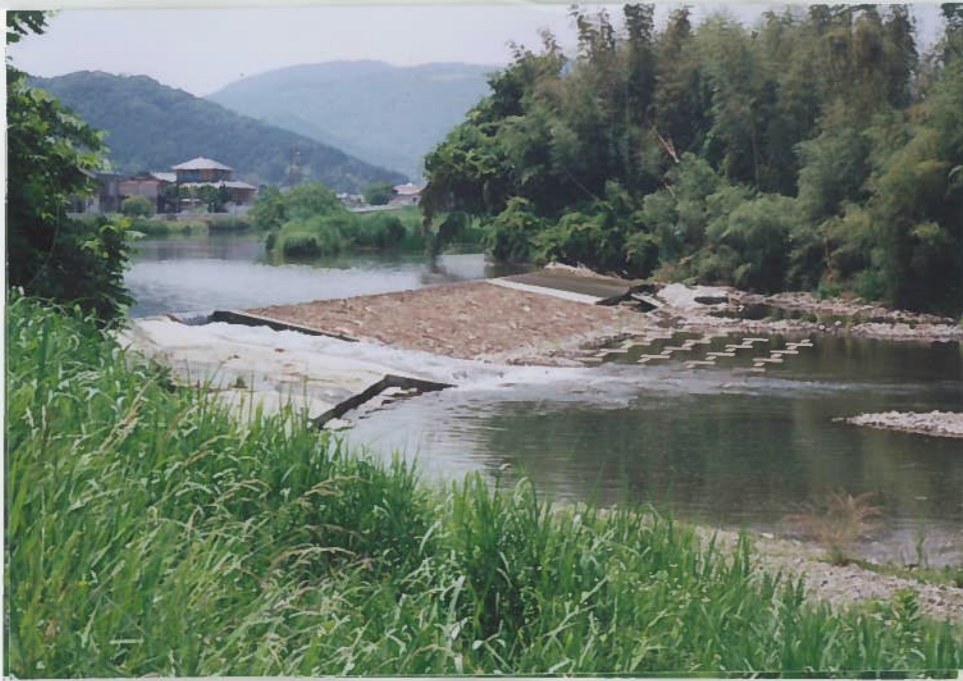
2)備中川  
5  
湯川大出  
h=1.5m  
頭首工上は淀み、水質はやや悪い。

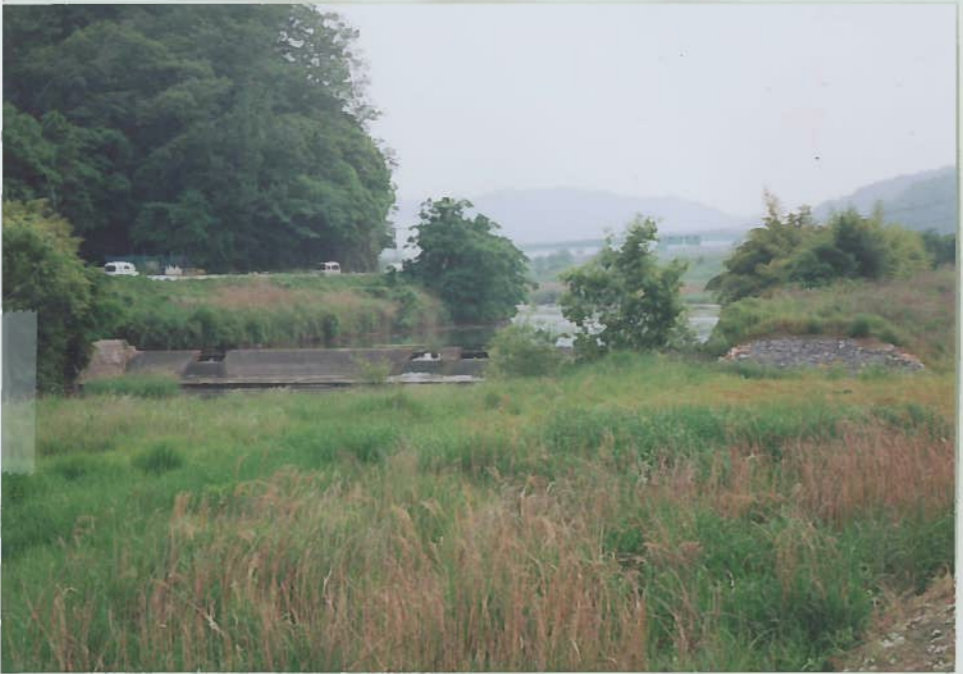
2)備中川  
6  
同上頭首工  
床固工があり魚の遡上しがたい構造である。

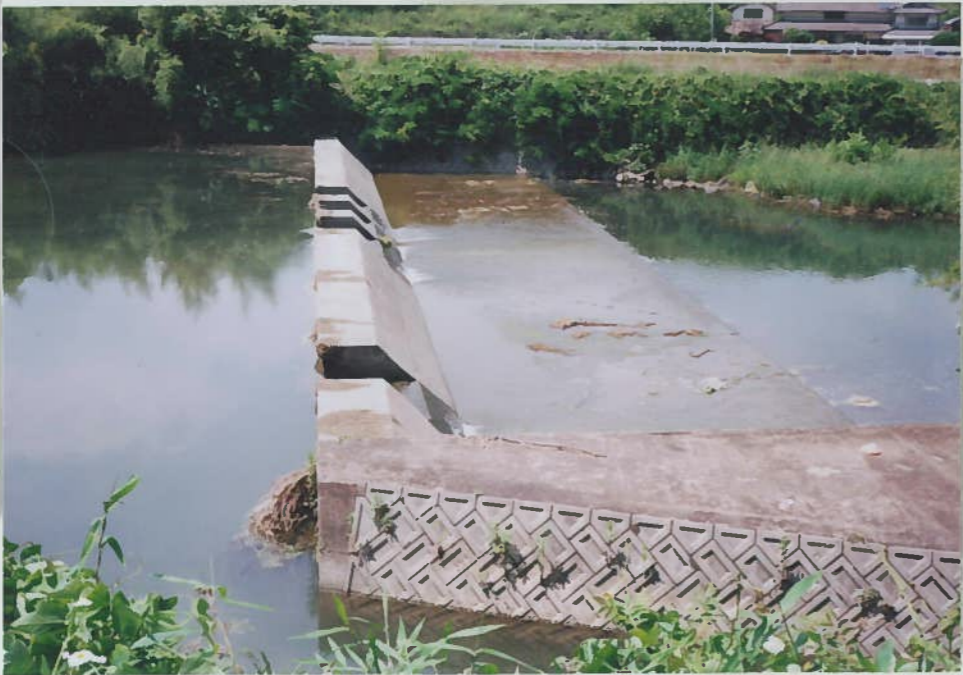
2)備中川  
7  
北房ジャンクション  
アユが藻を食っている。

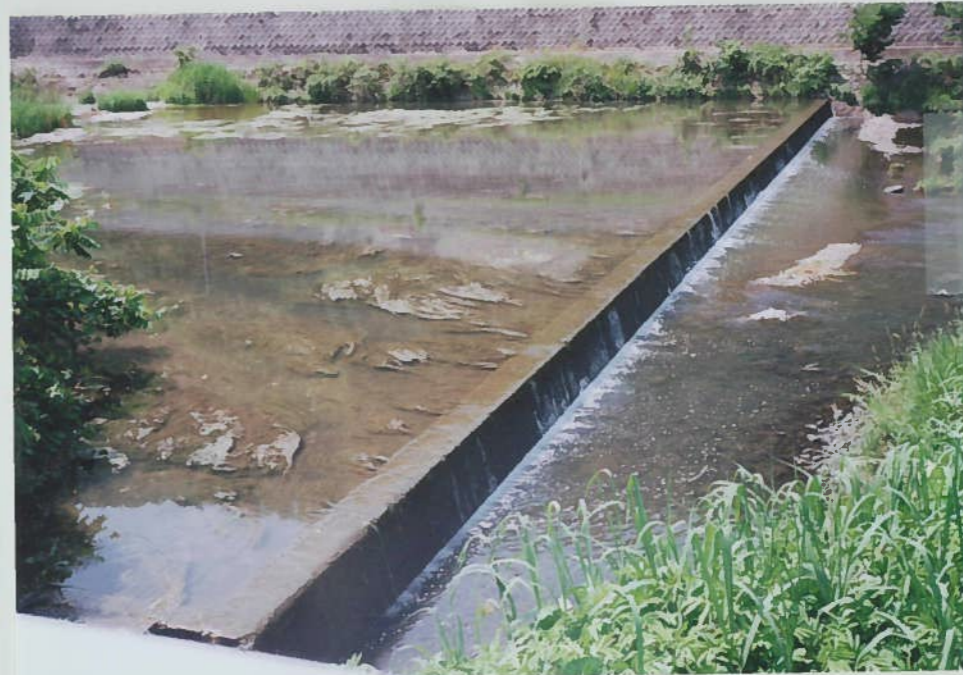
2)備中川  
9  
h=2m  
可動式取水工

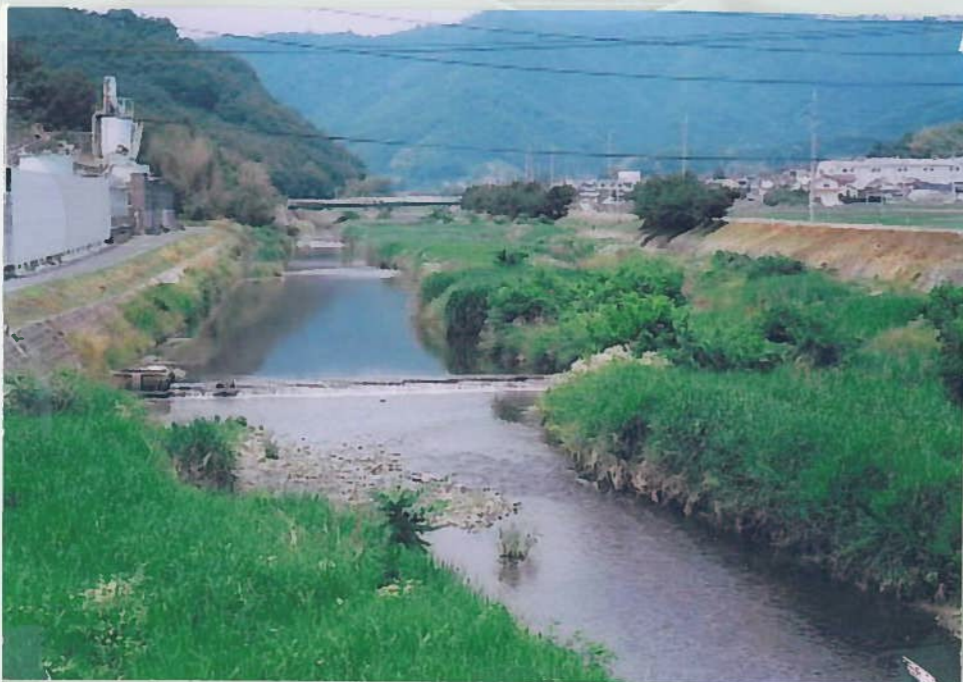
2)備中川  
11  
中津井川合流点直下  
水草が茂りホクルが生息する。

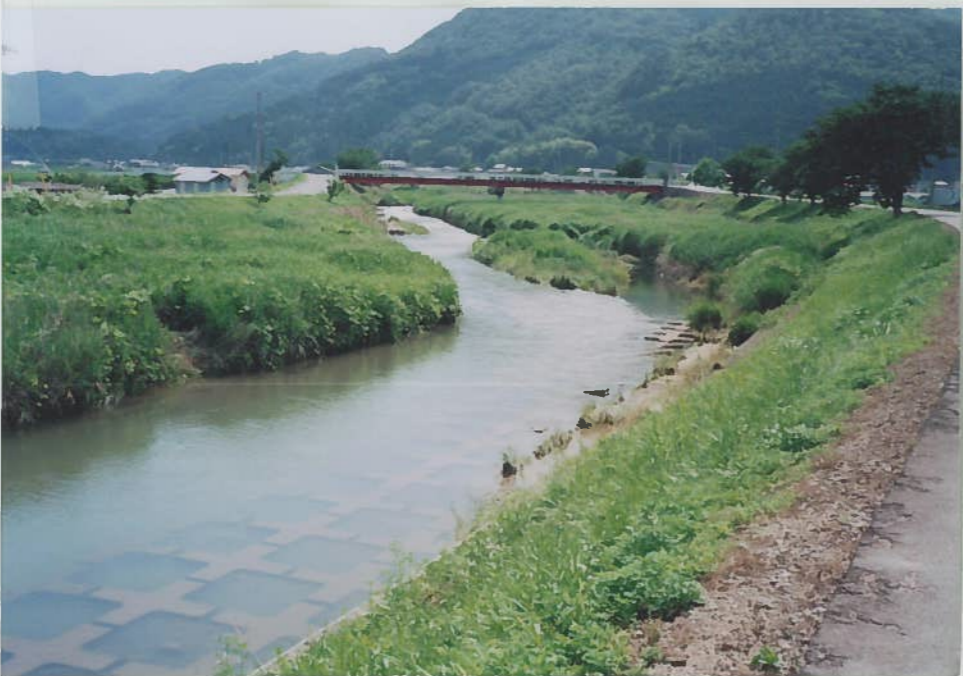
3)備中川  
12  
河川状況  
水草がよく茂る。

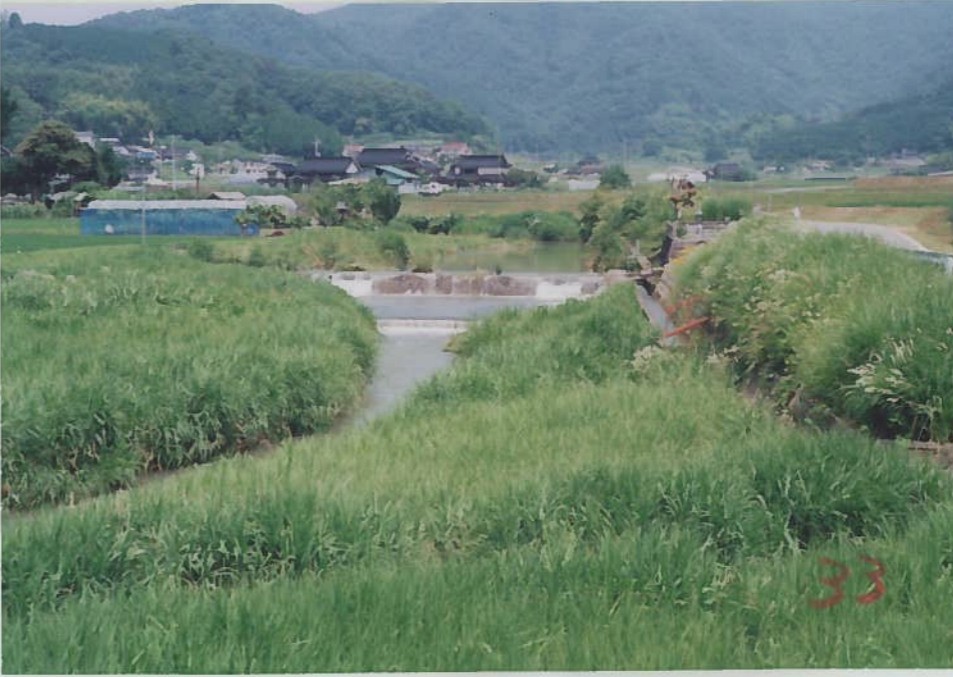
3)備中川  
16  
支川  
三面張+段差工  
魚はいない。

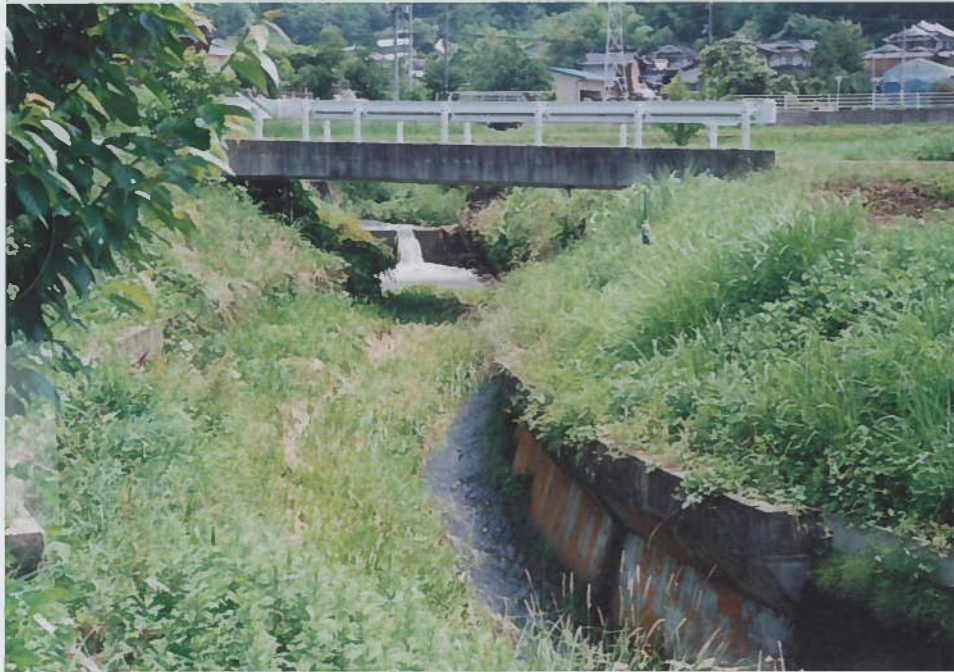
3)備中川  
18  
h=2m  
床がため工はあるが  
魚は遡上可能である。

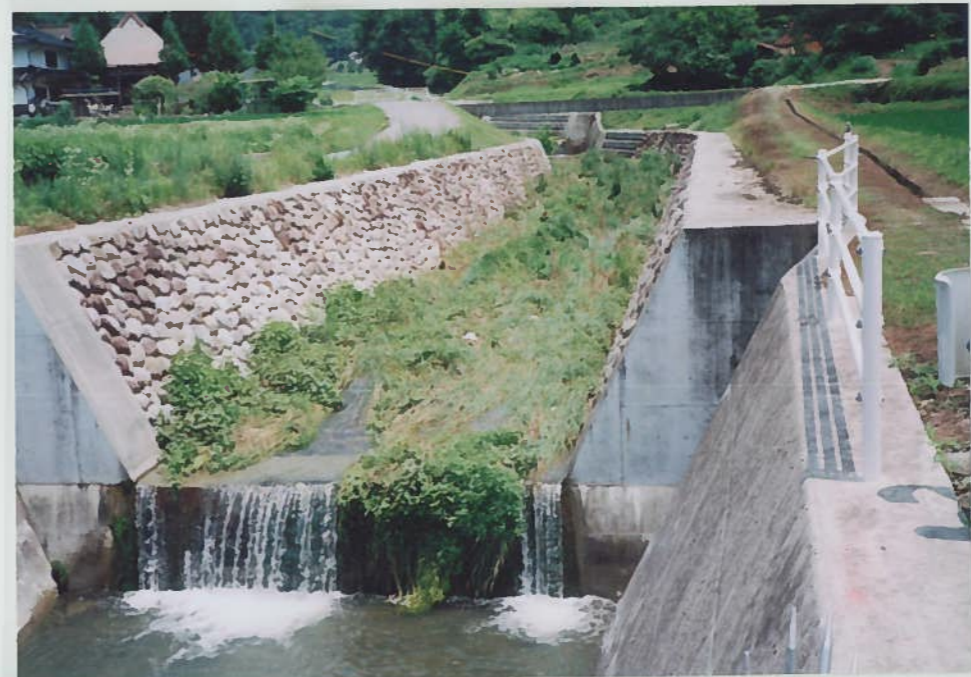
三谷支川

三面張河川  
魚の遡上は困難である。

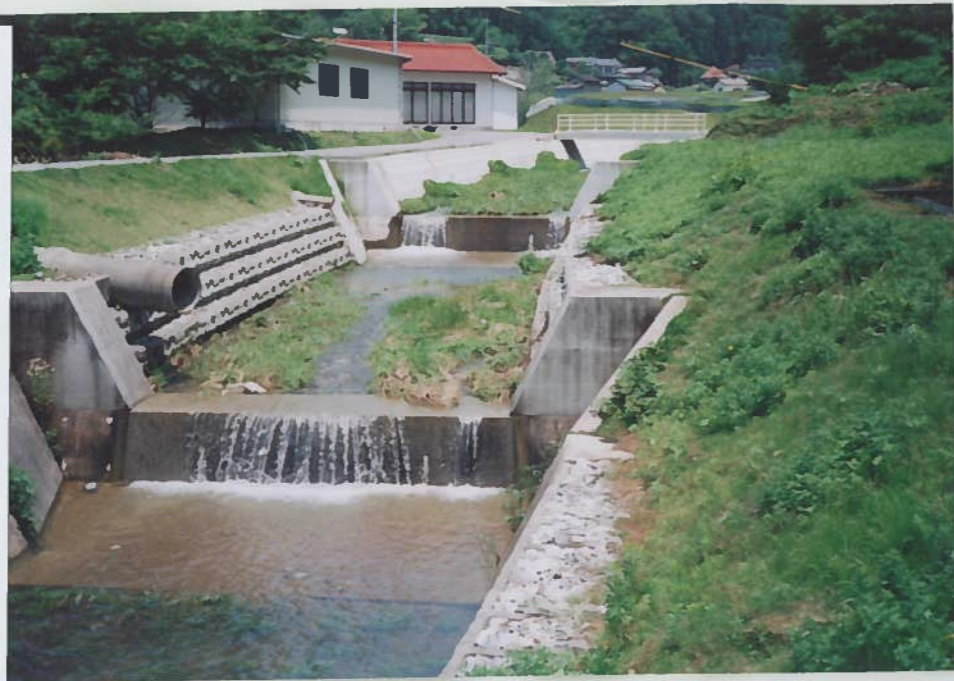
三谷支川

段差+床固工で、魚の  
住みにくい川となっ  
ている。

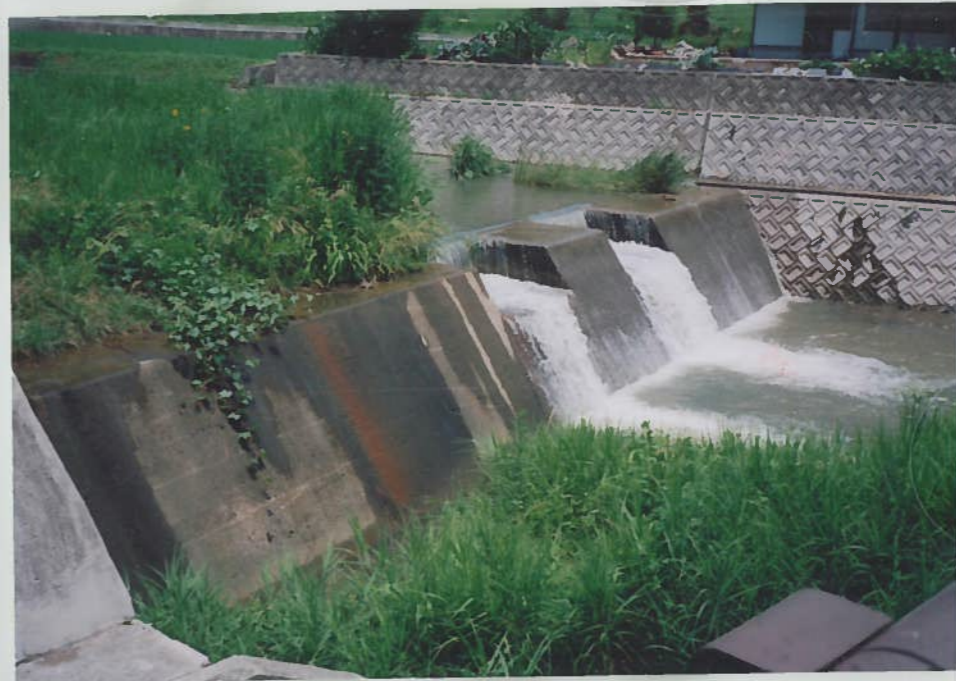
3)備中川

h=2m  
滞があり水草も茂るが  
頭首工は高い。

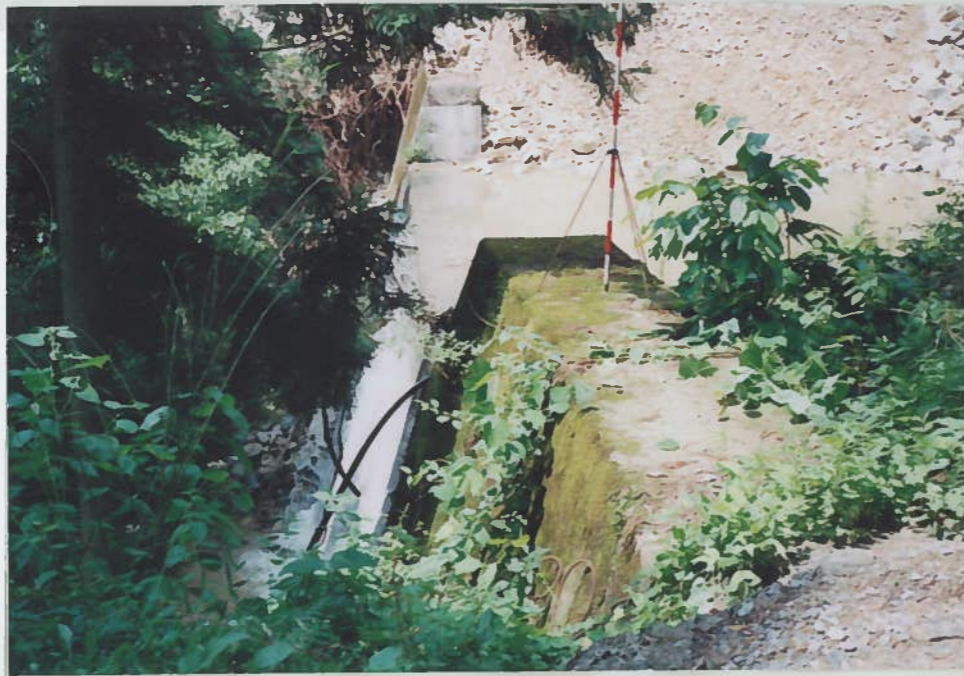
4) 弥谷川  
29  
h=5m  
砂防ダム  
ダムが2基存在し、魚の移動は不可能である。

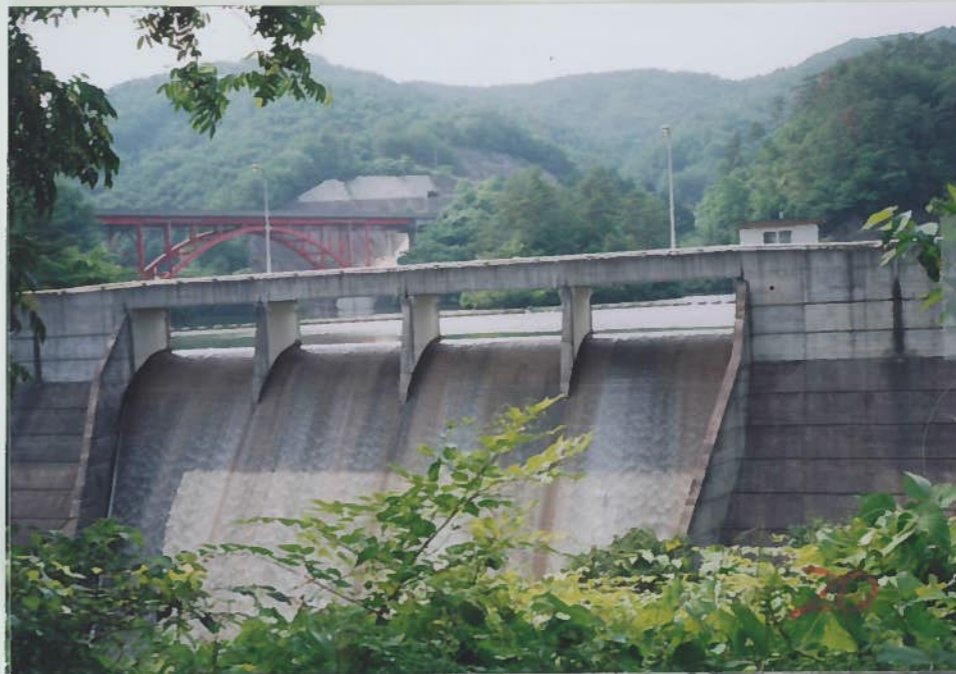
3)備中川  
38  
北房ダム  
h=35mの重力式ダム。
