9 関川

10 初摩谷川

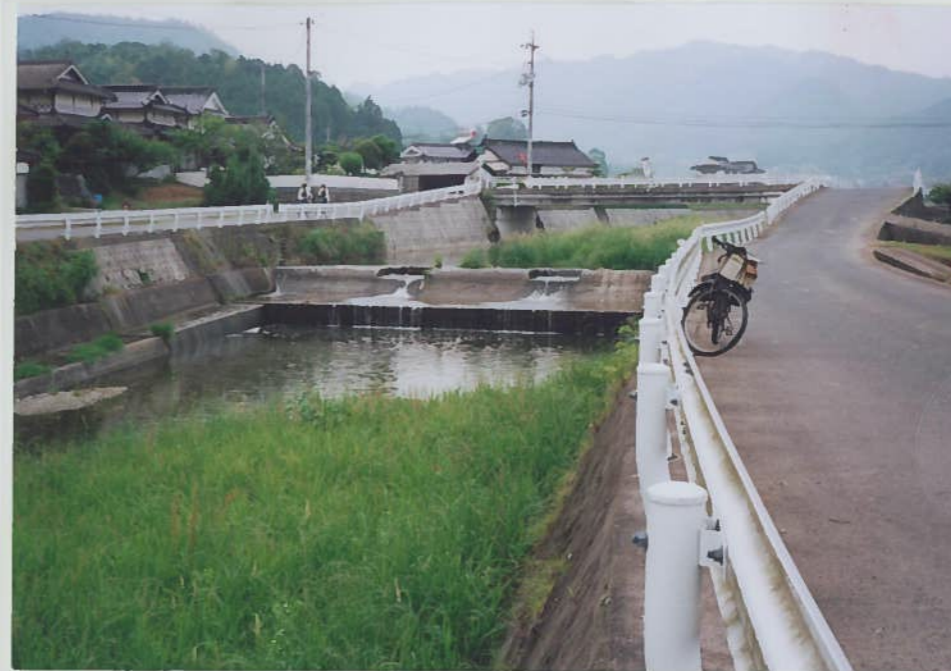
9)関川
1
h=1.5m
ハヤの遡上は可能
川床に水草が茂る。

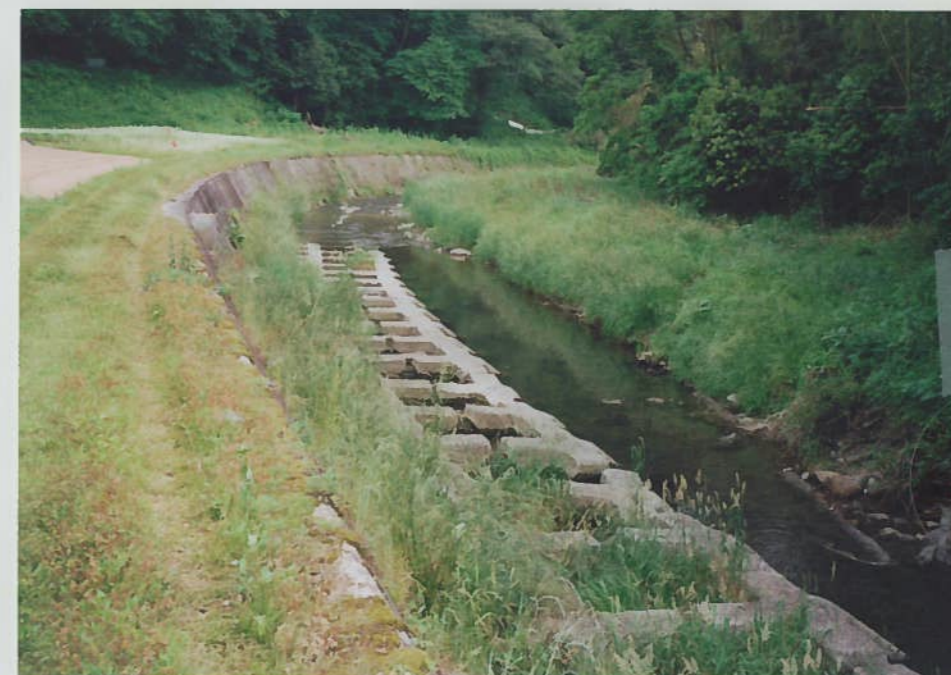
9)関川
2
洗掘防止工として
十字ブロックを敷設
している。

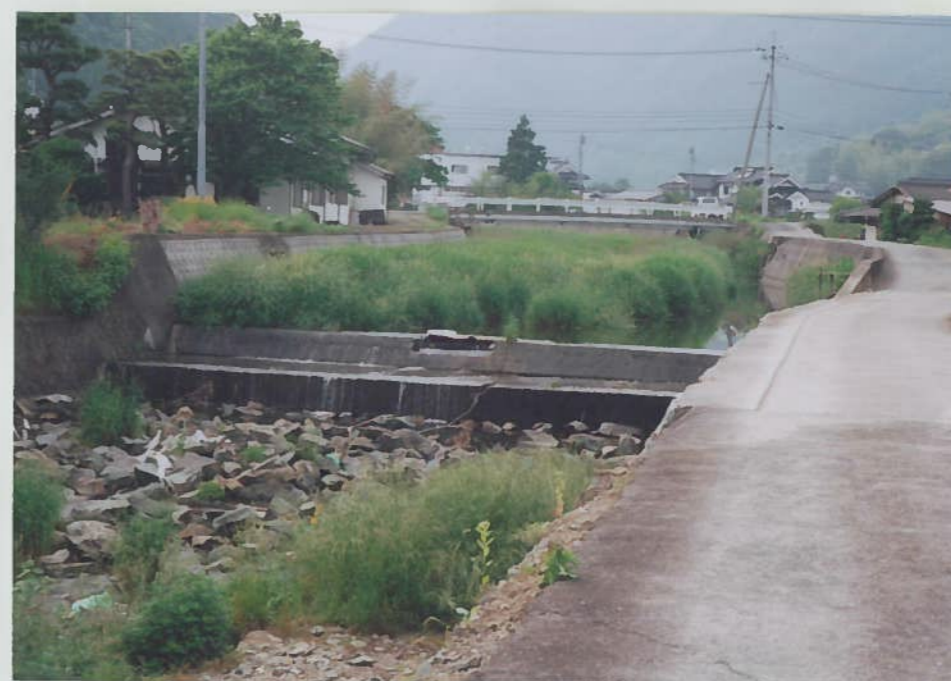
9)関川
3
h=1.5m
頭首工の上にはハヤが
生息している。

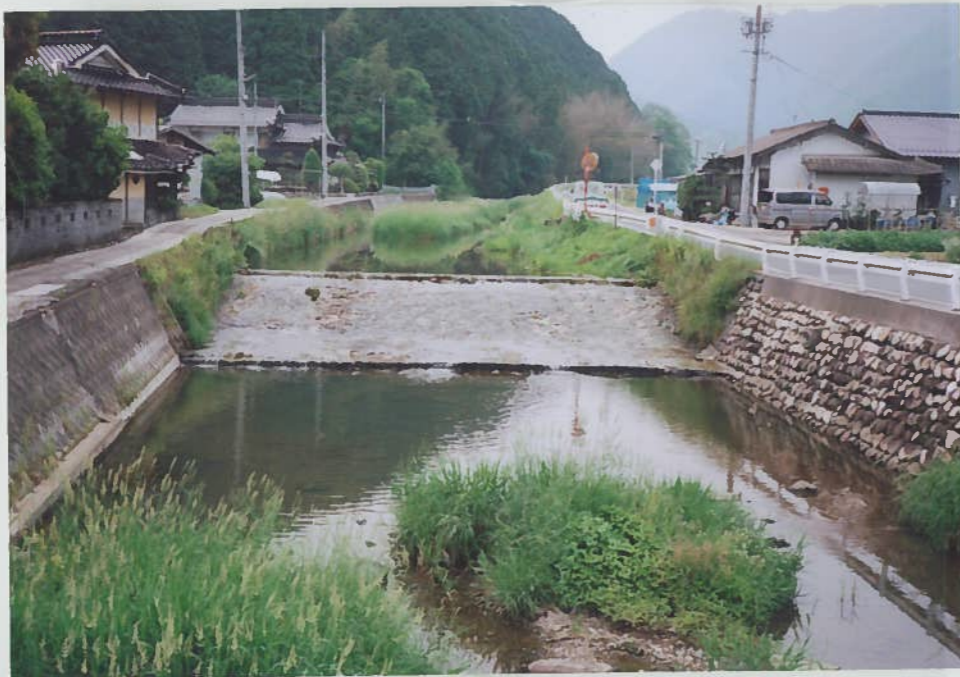
4

h=1.5m

勾配が緩く魚・山椒魚も移動可能である。

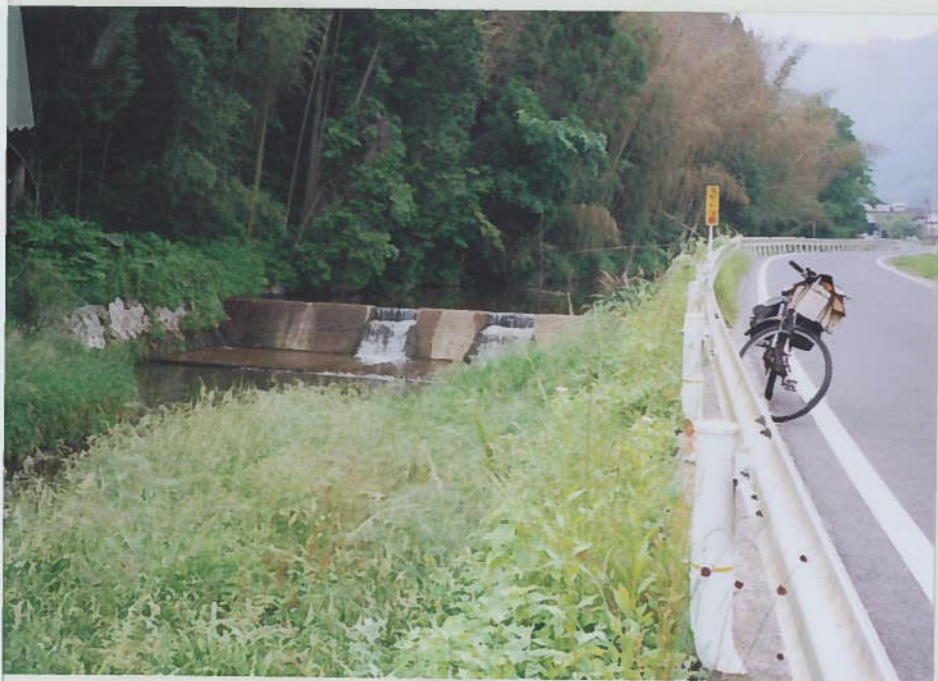
5

h=1m

ハヤ・鯉が生息する。

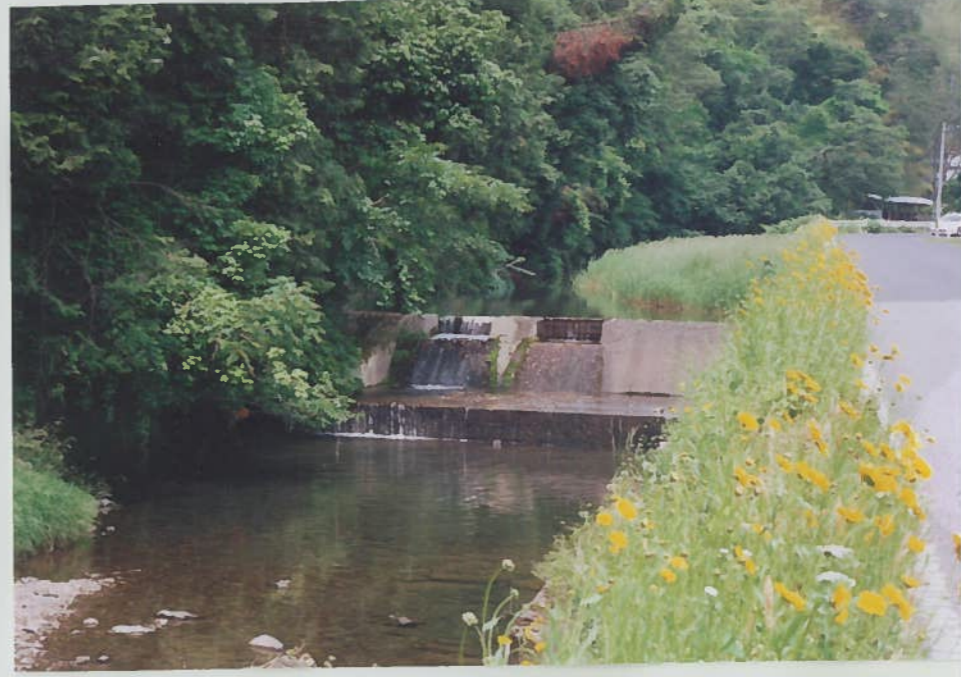
6

h=2m

床固工とで2段になっており、魚の遡上しにくい構造といえる。

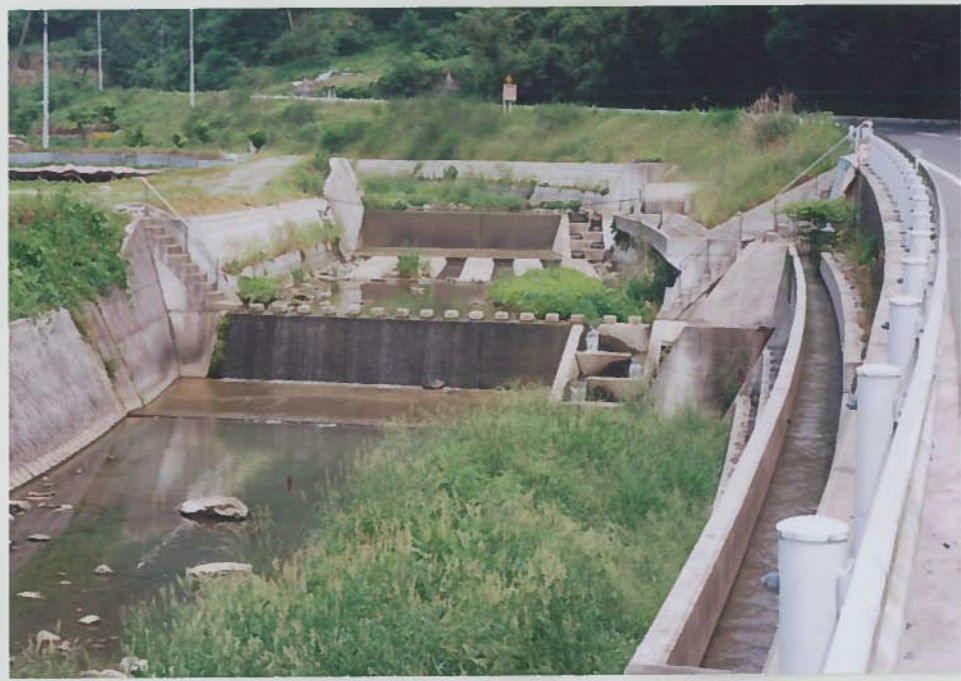
7

h=2m+1.8m

階段工あり、魚の遡上可能である。

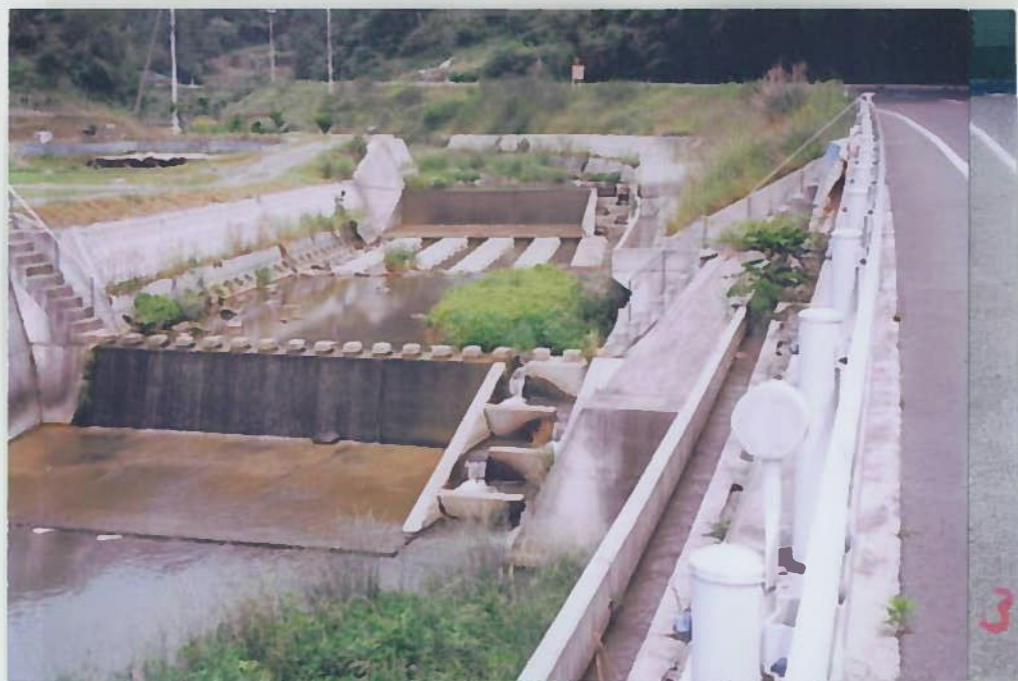
8

同上

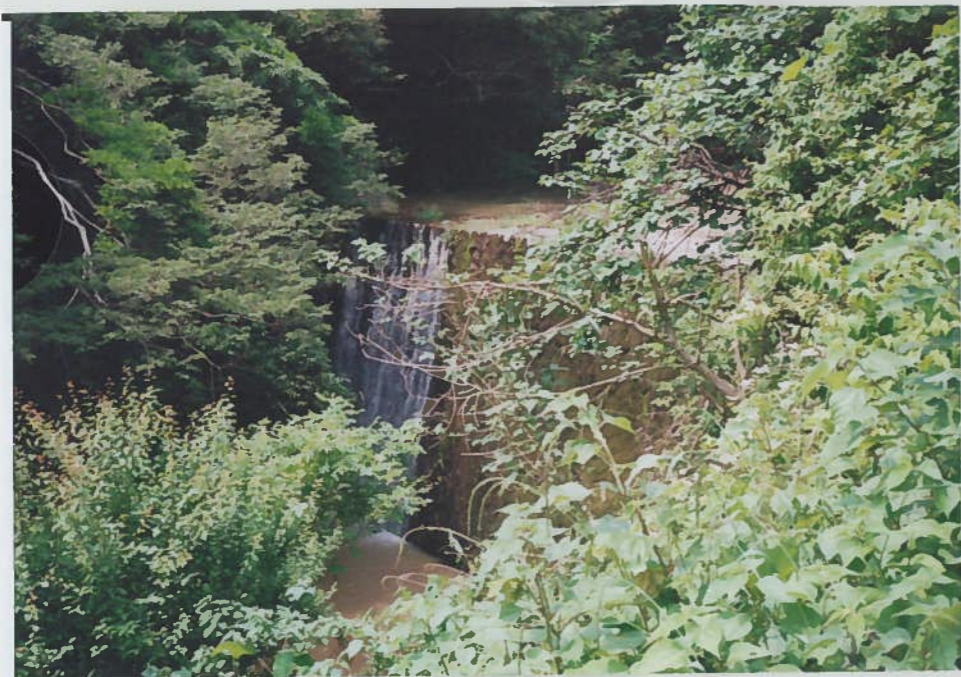
9)関川
9
h=10m
砂防ダム
堆砂により全て埋まっ
ている。

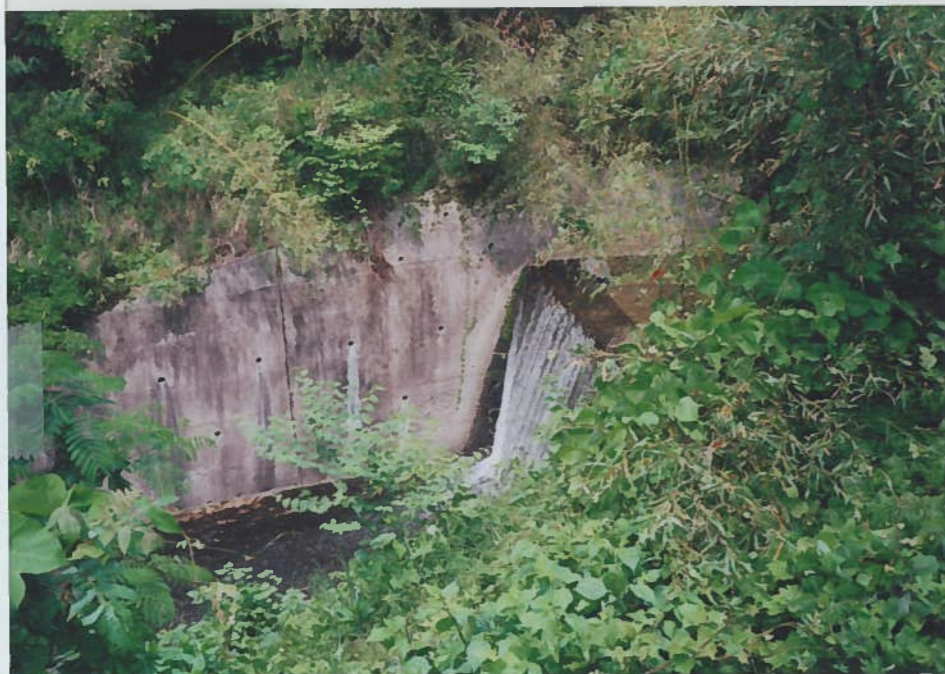
9)関川
10
h=4m
床止堰堤
上流は三面張工である。

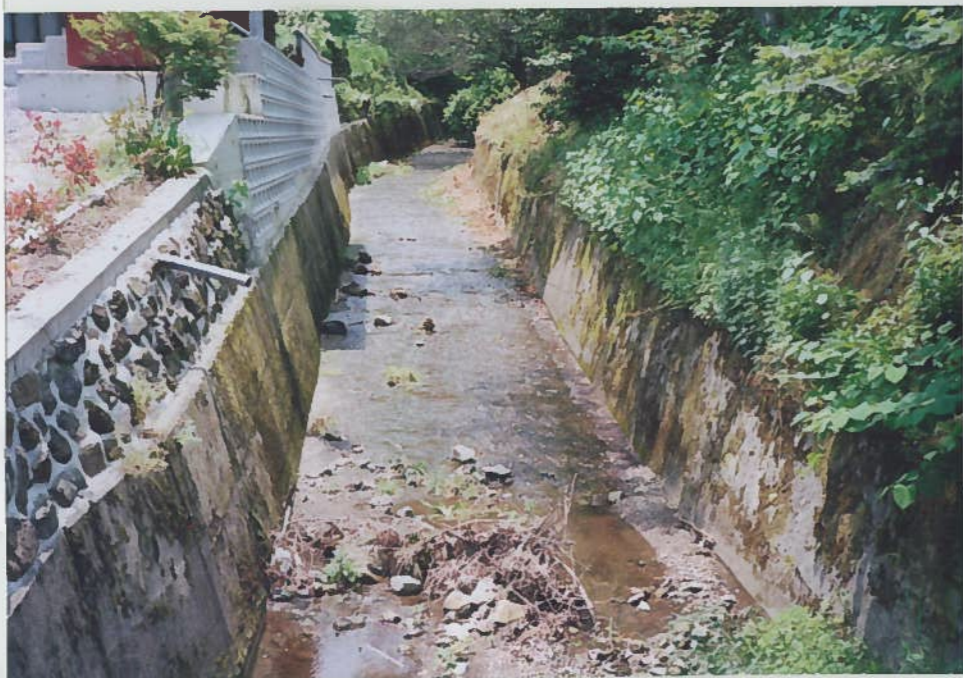
9)関川
11
三面張工+段差工
魚はいない。

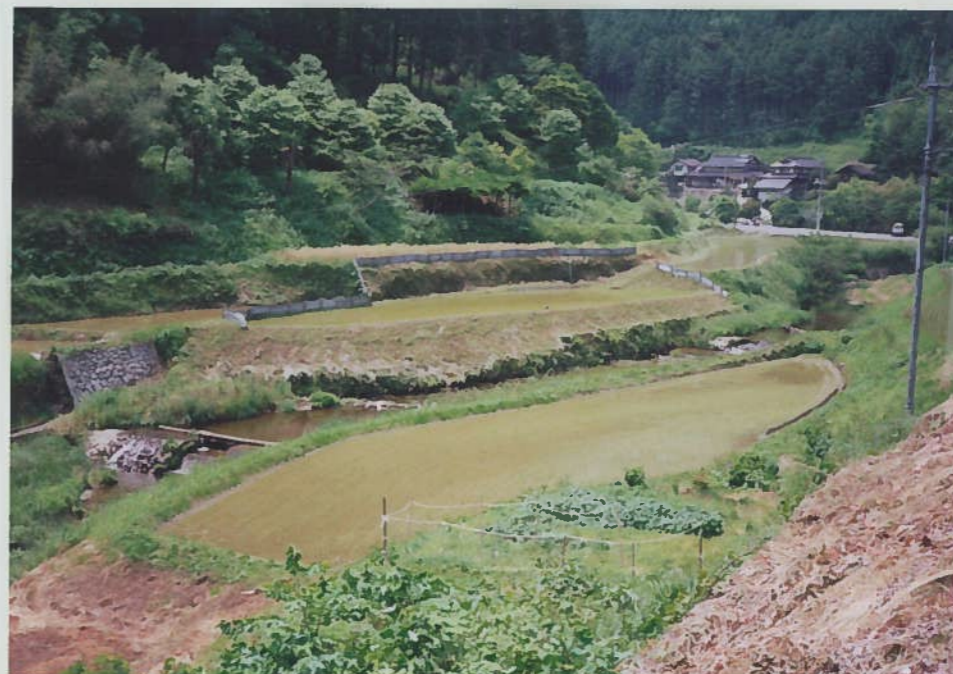
9)関川
12
h=1m
遡上可能である。

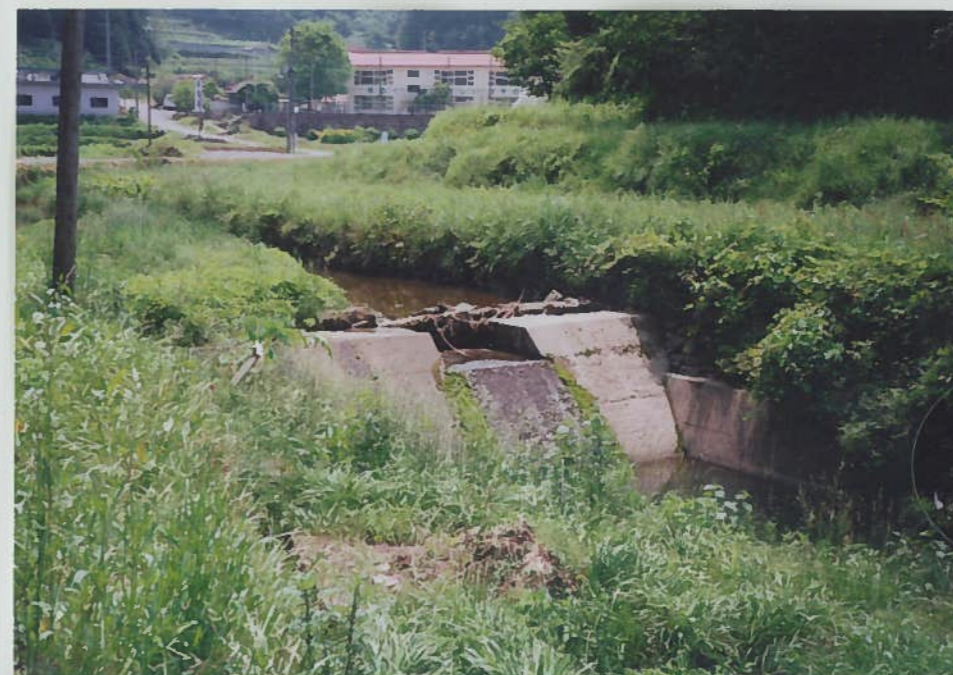
9)関川
13
河川状況
頭首工は低く魚は遡上
可能である。

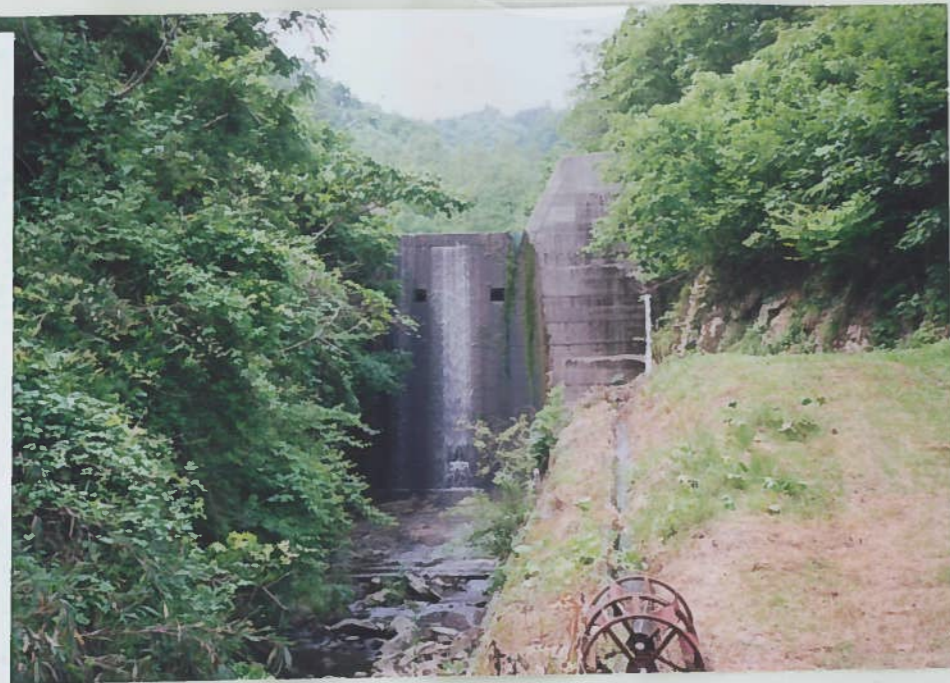
9)関川
14
h=3m
ハヤも遡上困難か。
下に鯉・ハヤ生息する。

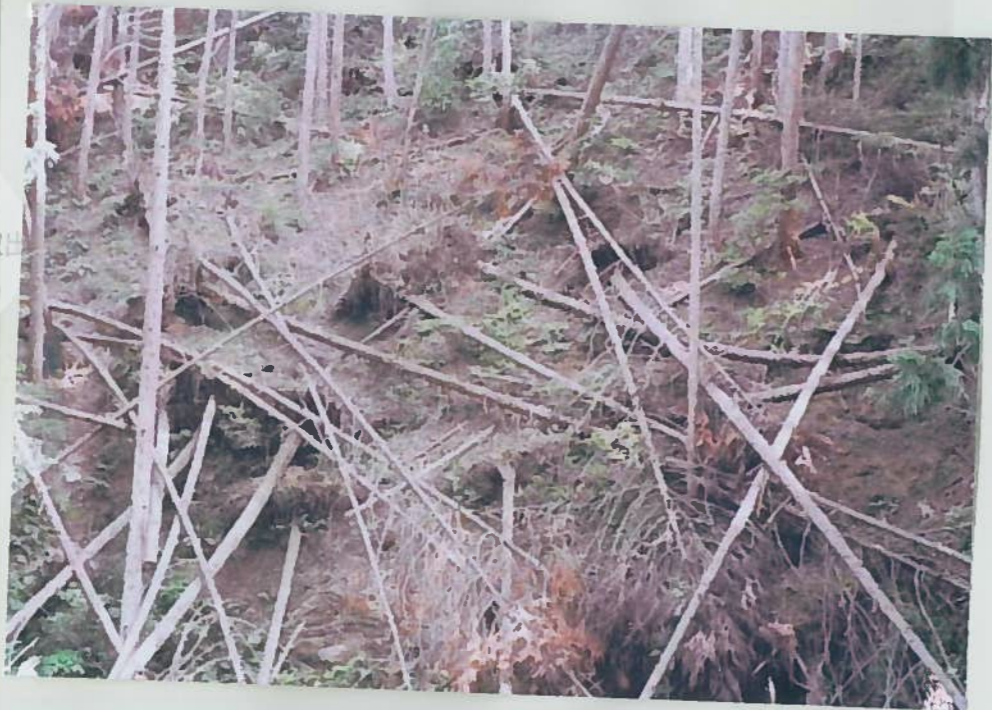
9)関川
16
植林地状況
裸地+倒木で土砂流出
が激しい。

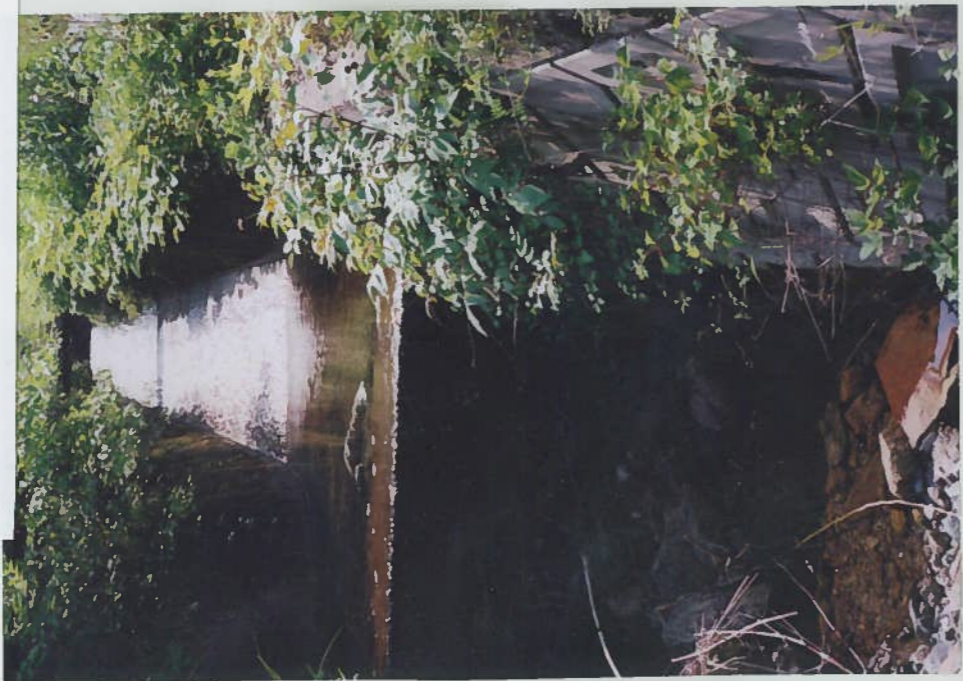
9)関川
17
三面張工+床固工
魚は生息不可能である。

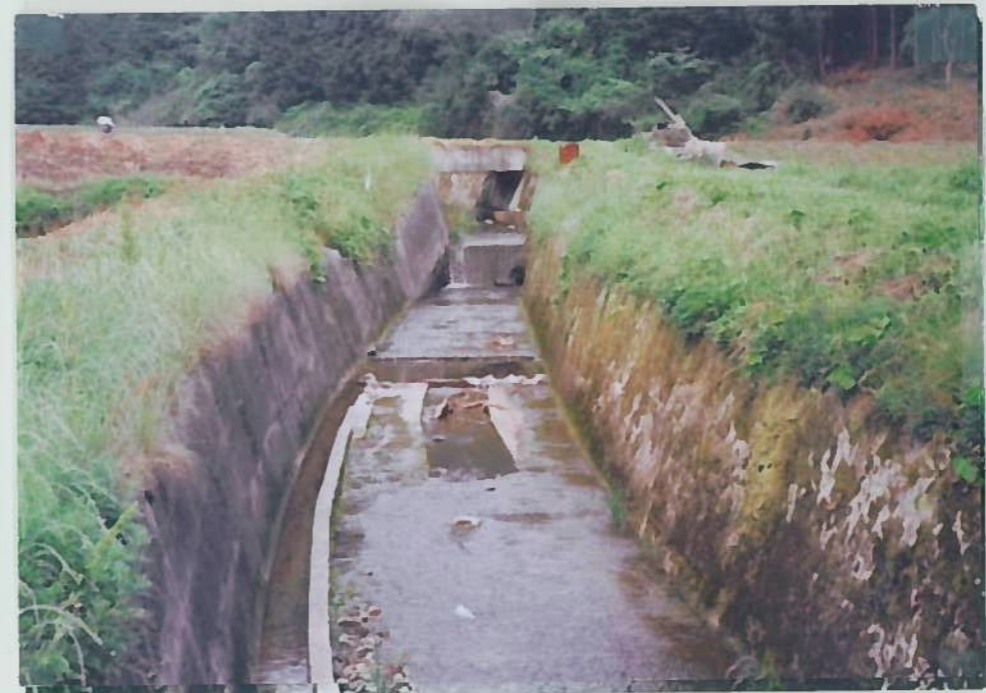
10)初摩谷川
18
三面張工で魚は生息し
ない。
