22 余川

23 立尾川

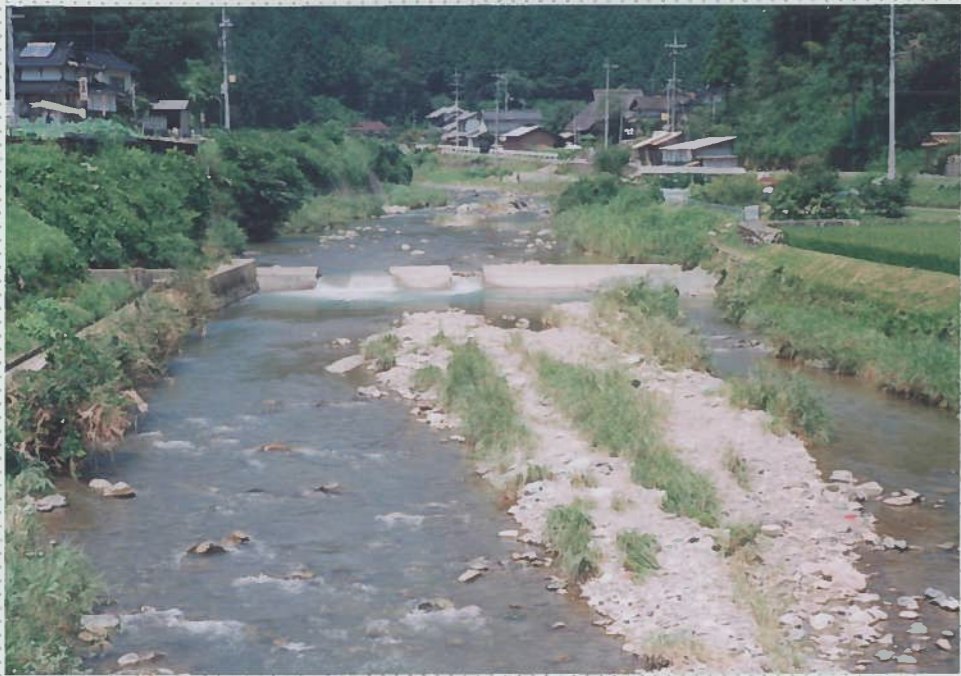
22)余川  
1  
h=1m  
少し濁った水で石に泥が付着する。  
7/19の出水でアユが減った。

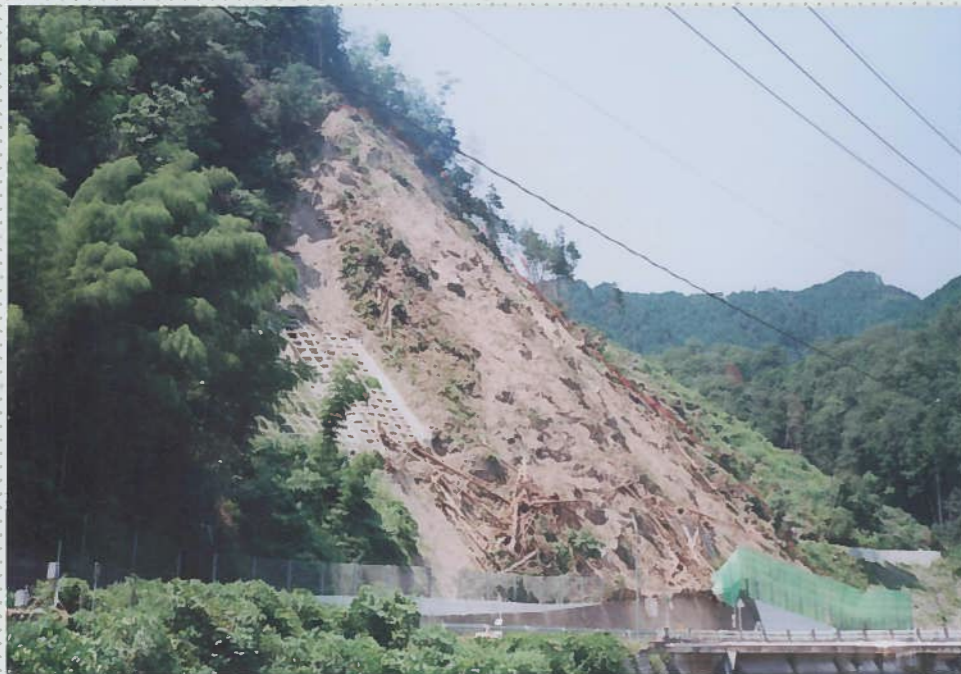
22)余川  
2  
崩壊跡  
7/19災害跡

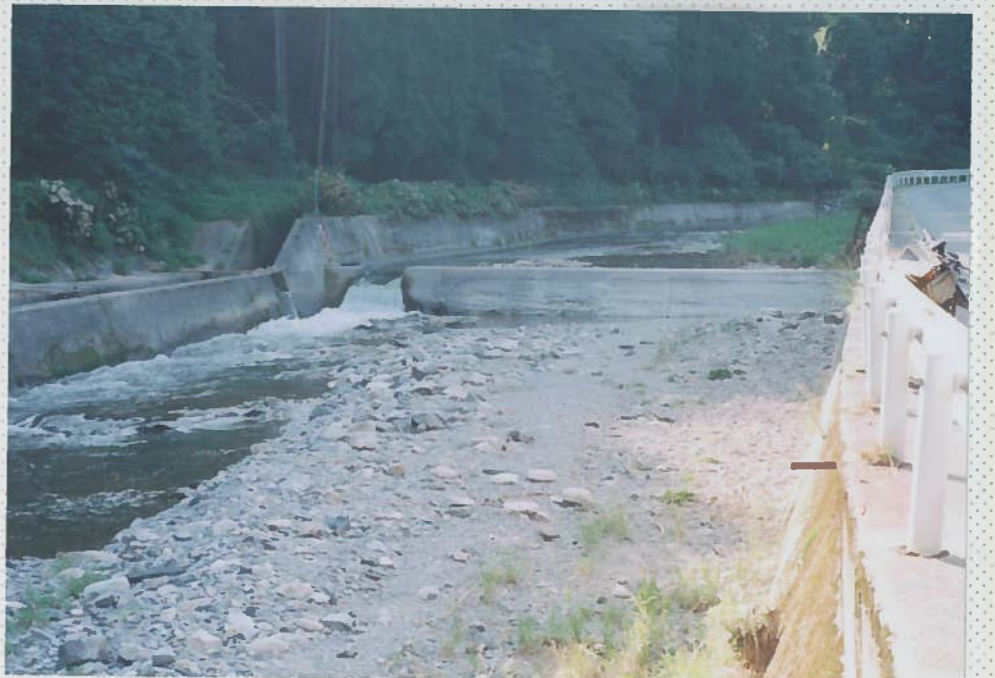
22)余川  
7  
h=1.5m  
魚道あり。

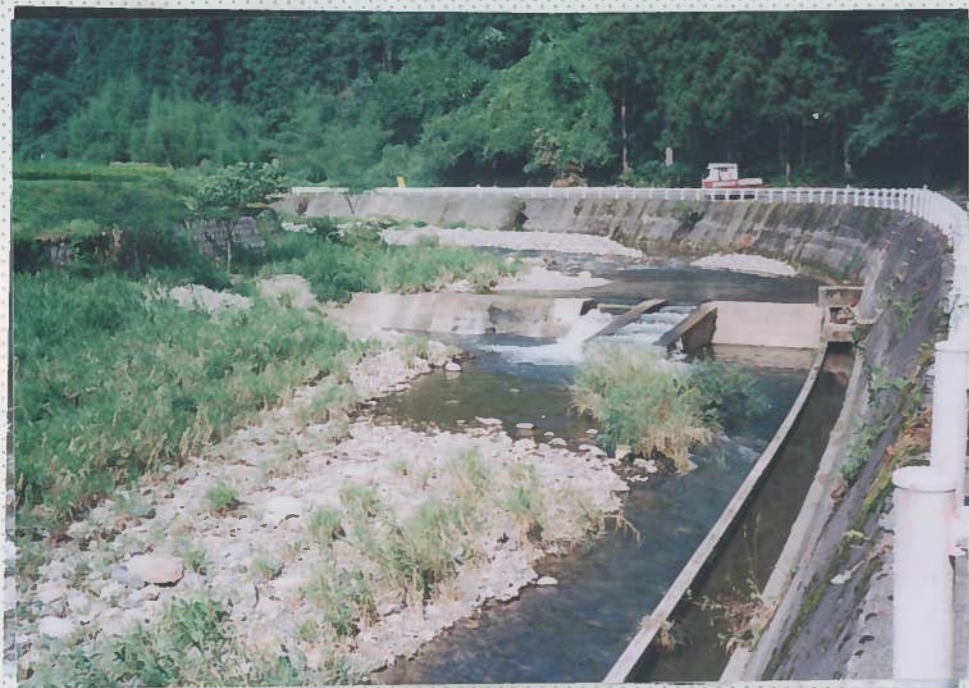
22)余川  
8  
h=1.5m  
ここには重さ約4Kg  
の大山椒魚が住んで  
いるとのこと。

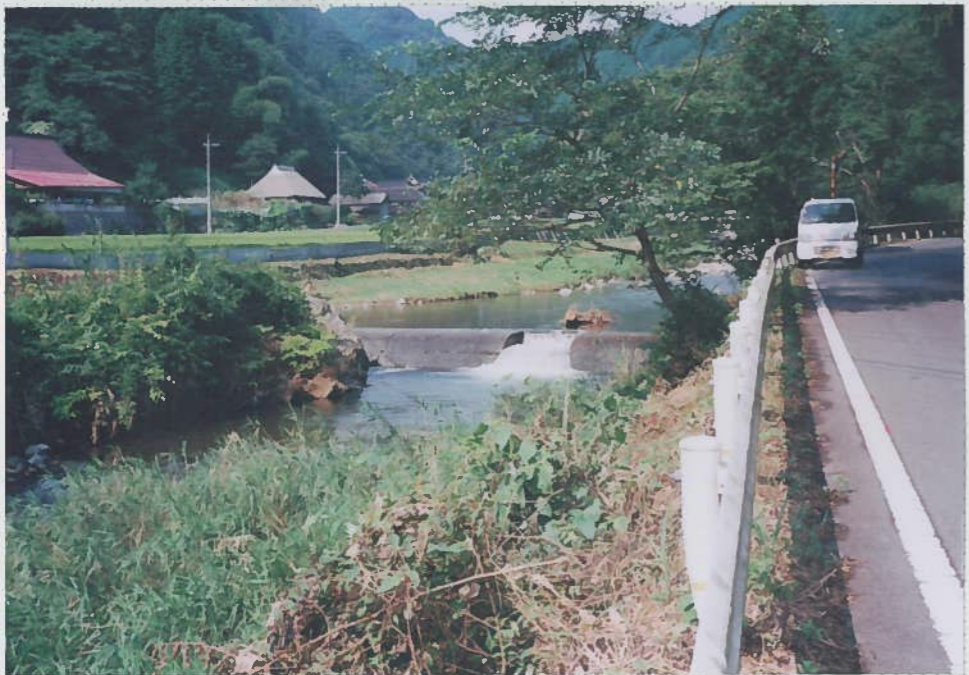
22)余川  
9  
h=1m  
岩・礫川である。

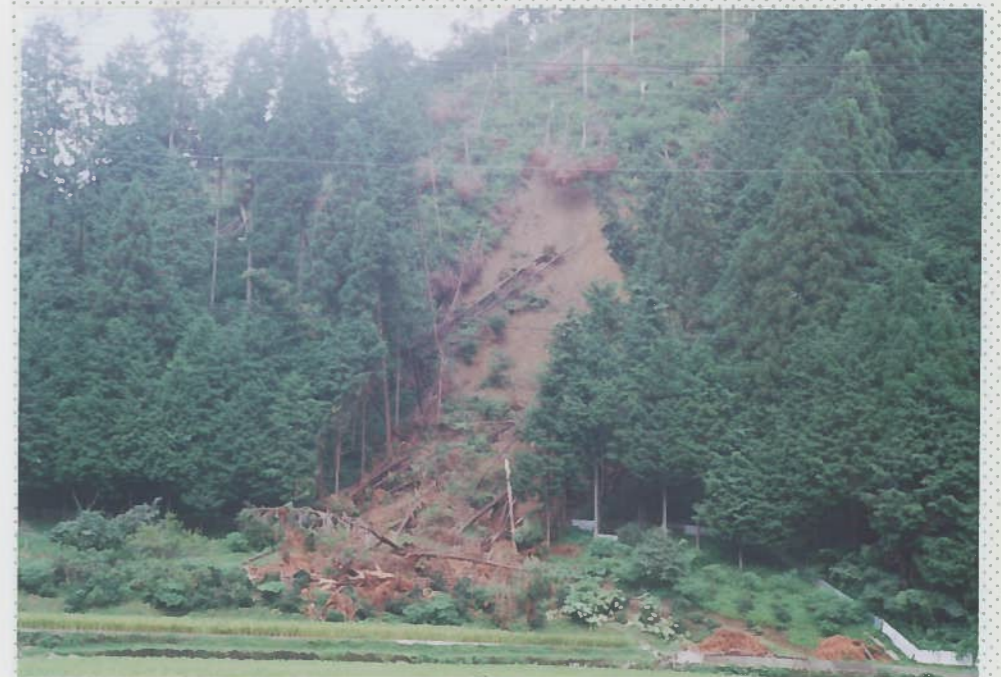
22)余川  
17  
同上。  
崩壊は全て風倒木地  
に生じている。

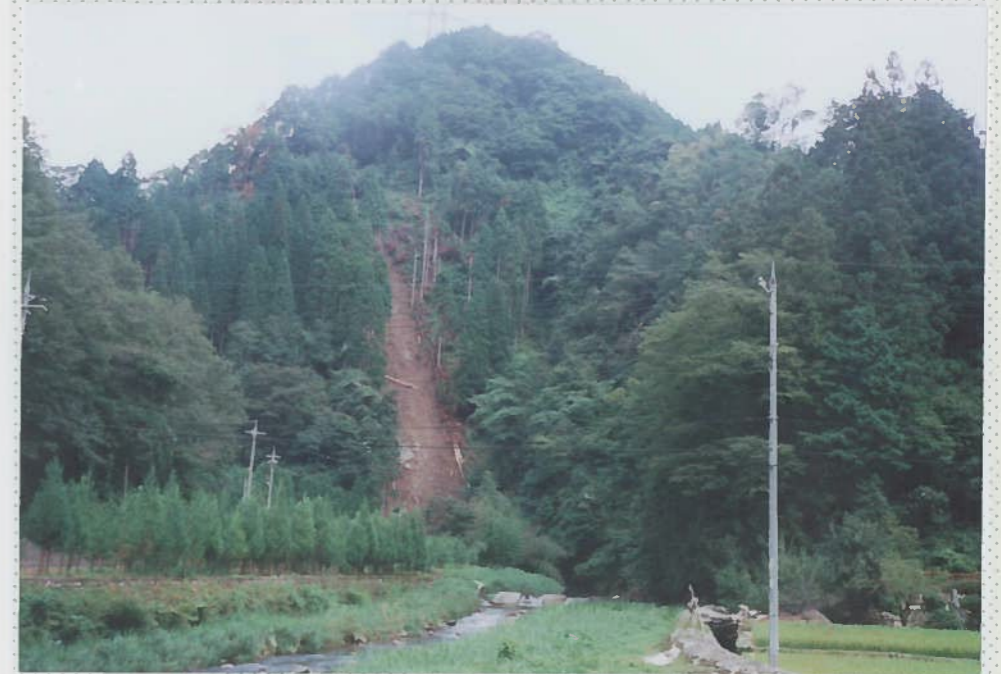
22)余川  
18  
河川状況。  
石には泥が付着して  
いる。

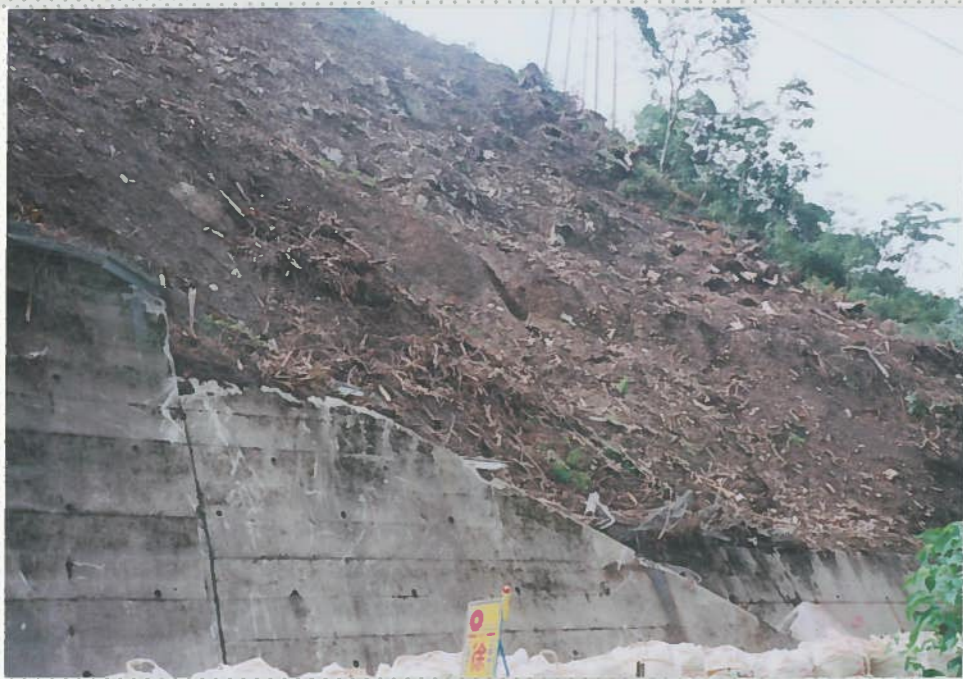
22)余川  
19  
大規模崩壊地。  
多量の倒木と土砂が  
流出している。

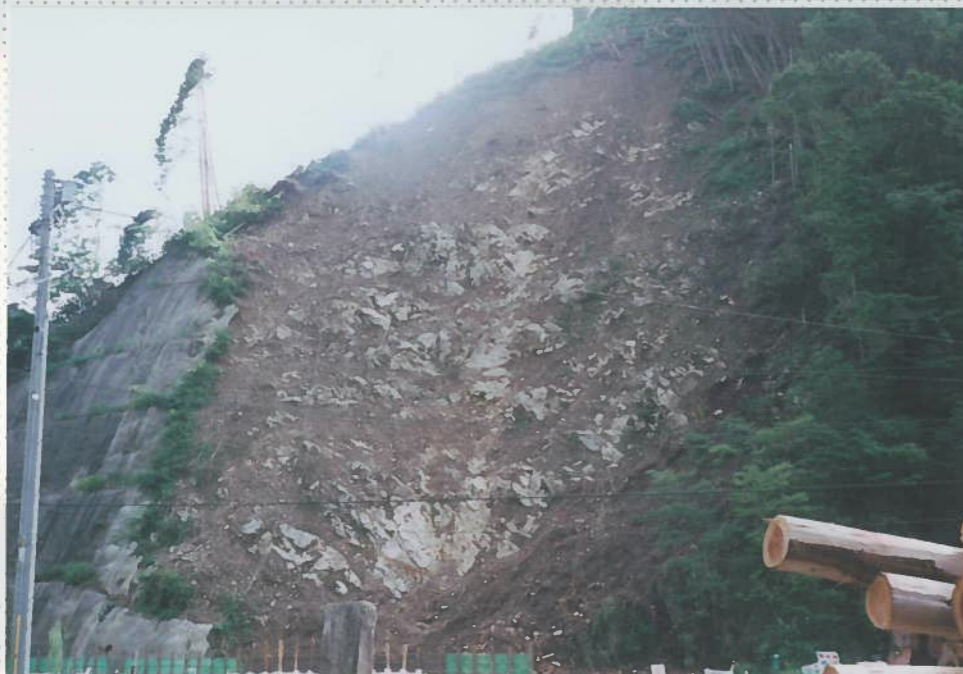
22)余川  
20  
崩壊地。  
土砂はほとんど崩れ  
落ちている。

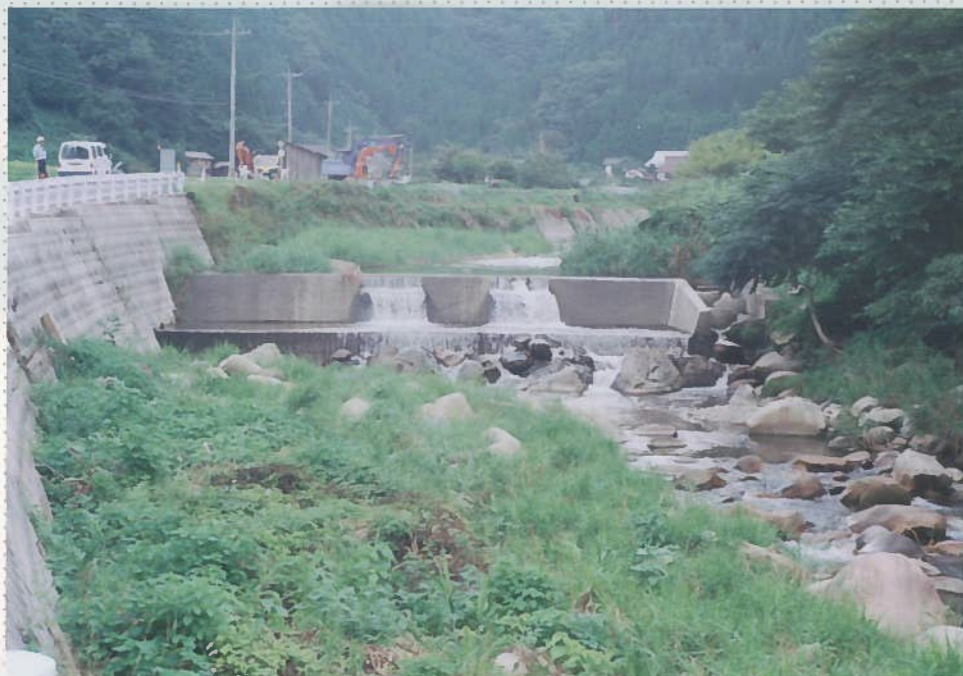
22)余川  
21  
 $h = 2 \text{ m}$ 。  
水力タービンを回し  
て製材ノコを動かし  
ている。10数年前か  
ら砂の流出が多くな  
り、濁り易くなった。  
大山椒魚の親子が住  
んでいる。

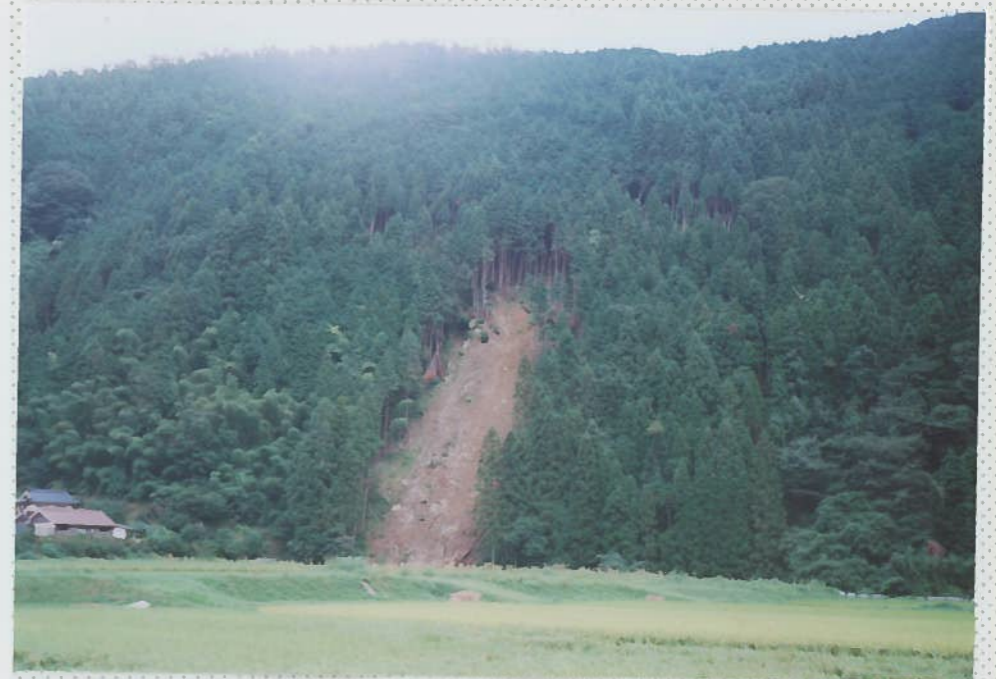
22)余川  
22  
崩壊地。

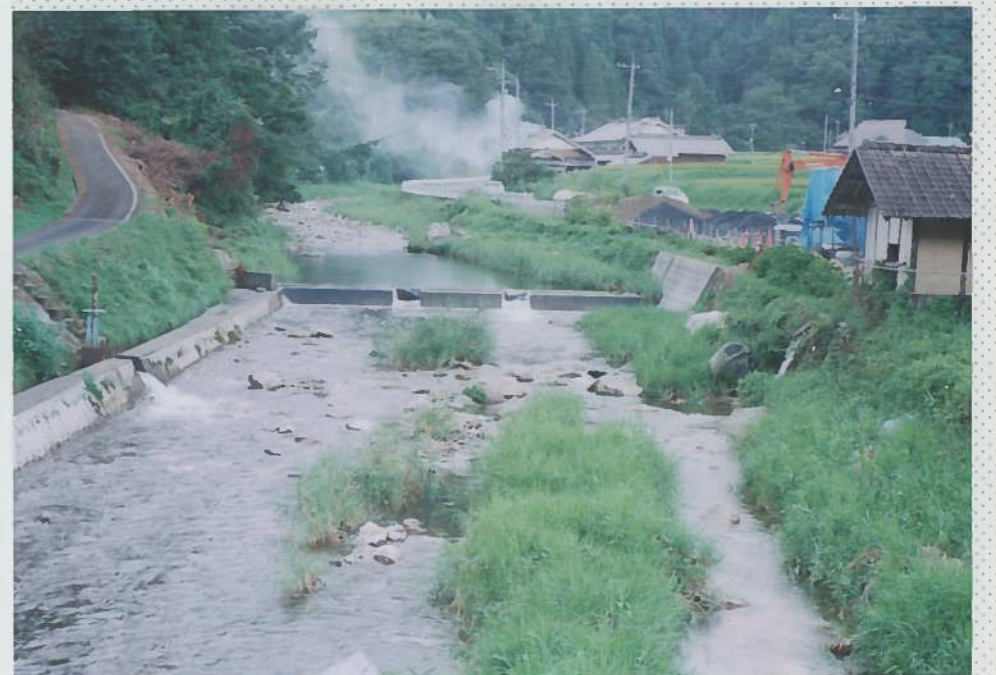
22)余川  
23  
 $h = 1 \text{ m}$ 。  
河川状況。  
護岸整備。

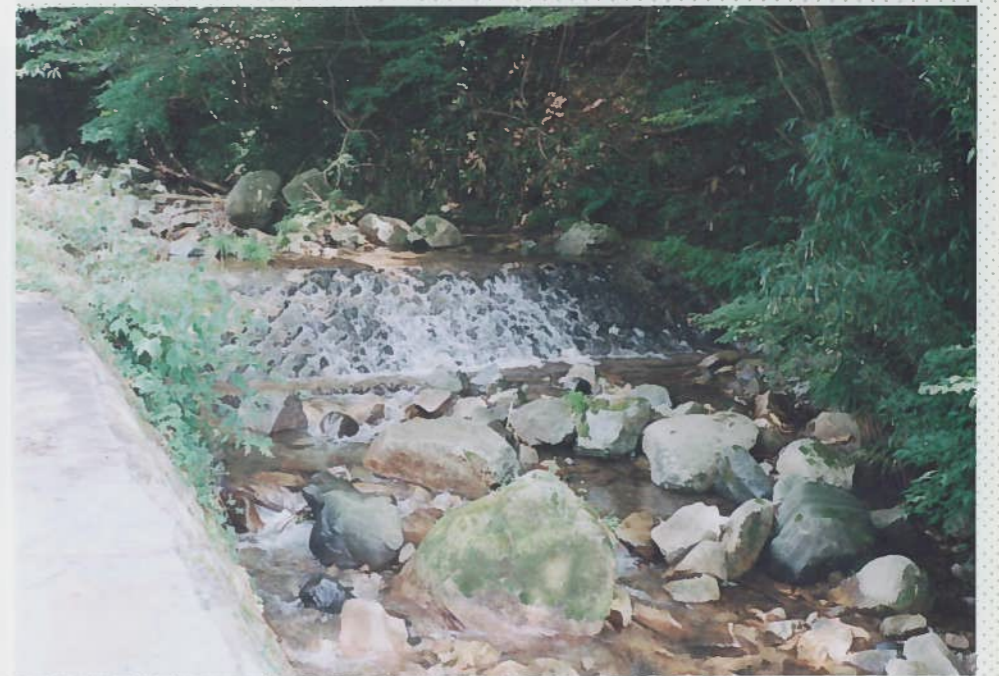
23)立尾川  
30  
h = 1m。  
石積で緩勾配として  
いる。

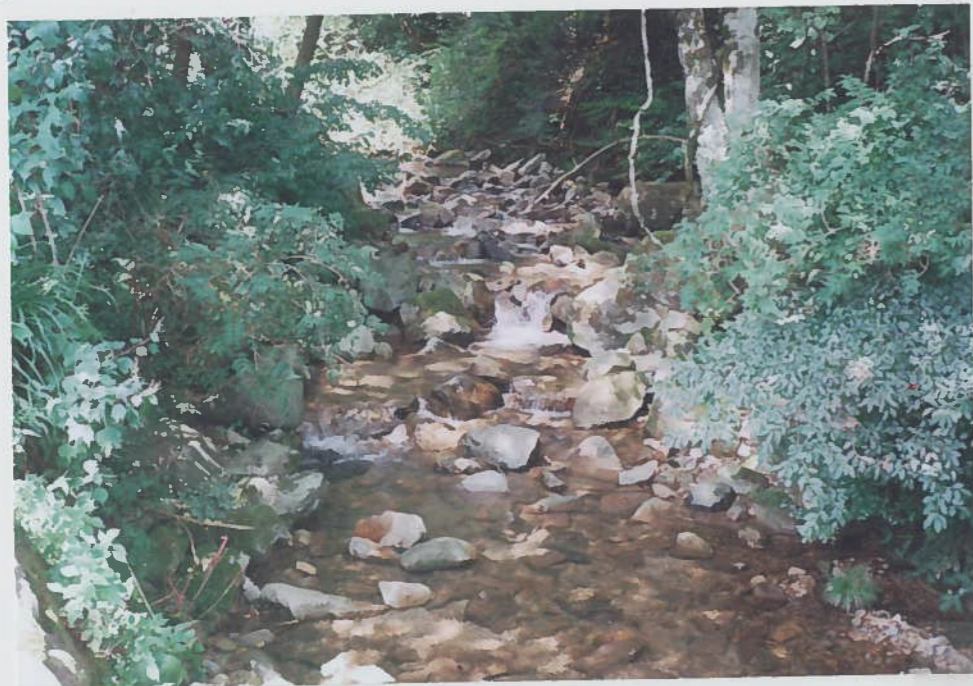
23)立尾川  
31  
川床状況。  
礫・岩が分布し、清  
水が流れるが、土砂  
の流出は多い。  
ハヤ・ウグイ生息。

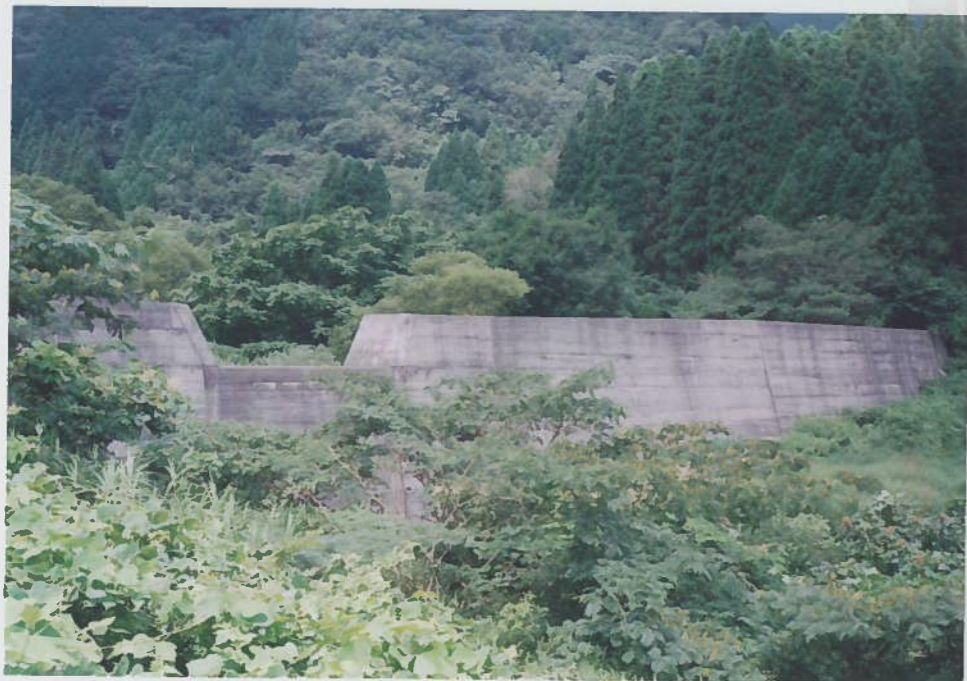
23)立尾川  
32  
h = 10m。  
花崗岩マサ分布。

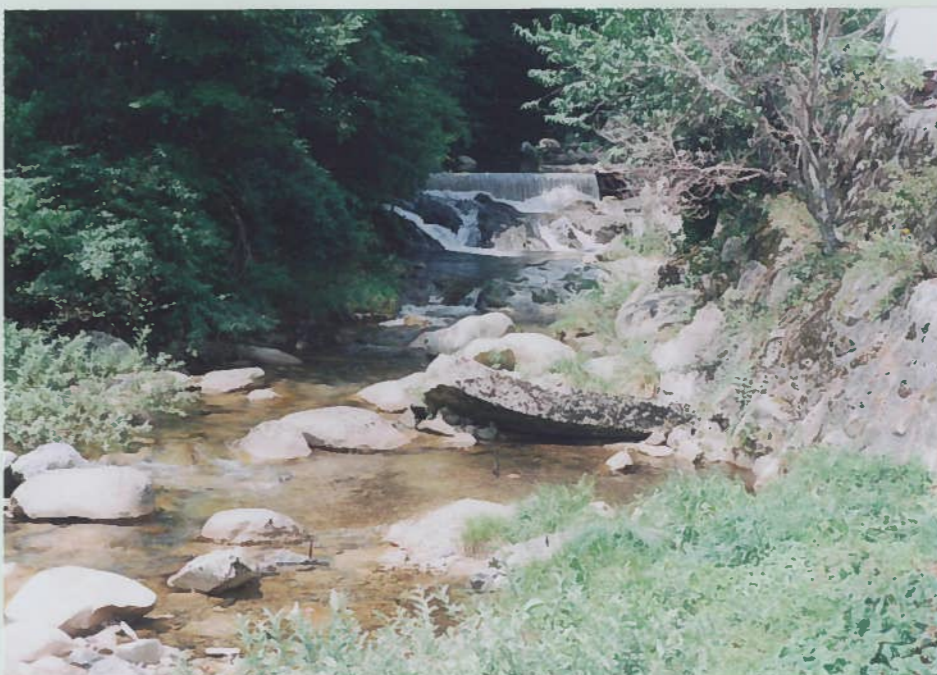
23)余川  
34  
h = 1m。  
ハヤ生息。アメゴは  
放流時のみで、常時  
はほとんど居ないと  
のこと。

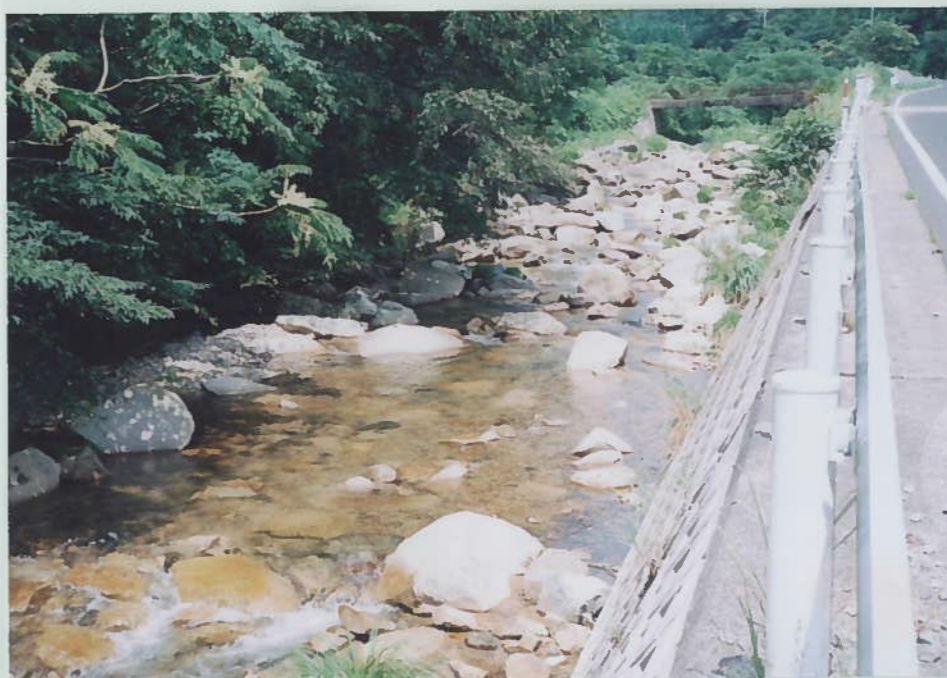
23)余川  
35  
川床状況。  
花崗岩礫主体の川床  
である。魚は少なく  
なったとのこと。

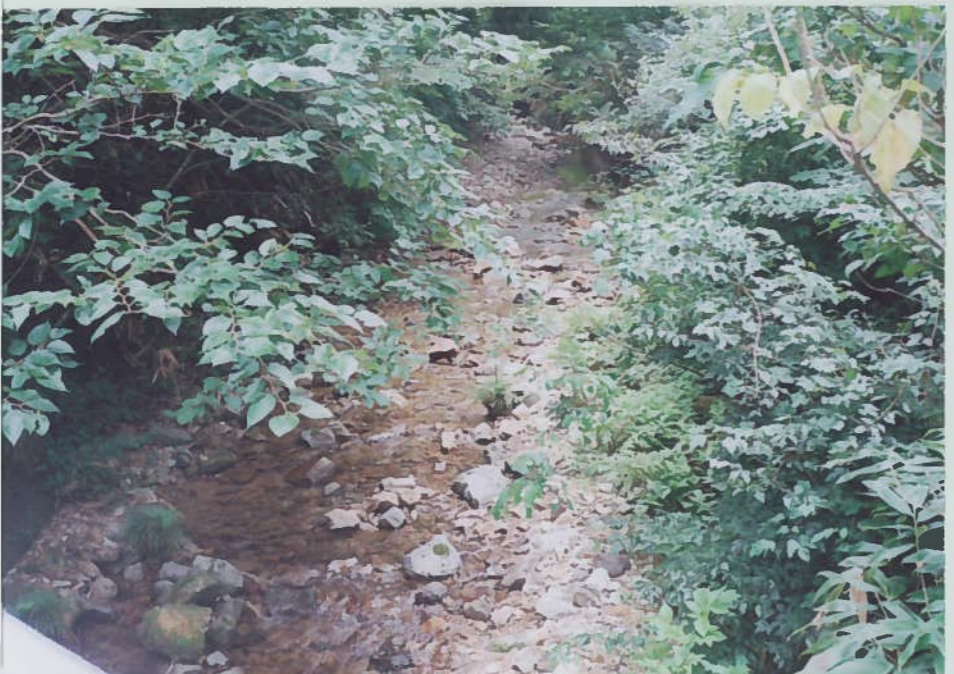
23) 余川  
39  
川床状況。  
砂礫の流出が多い。

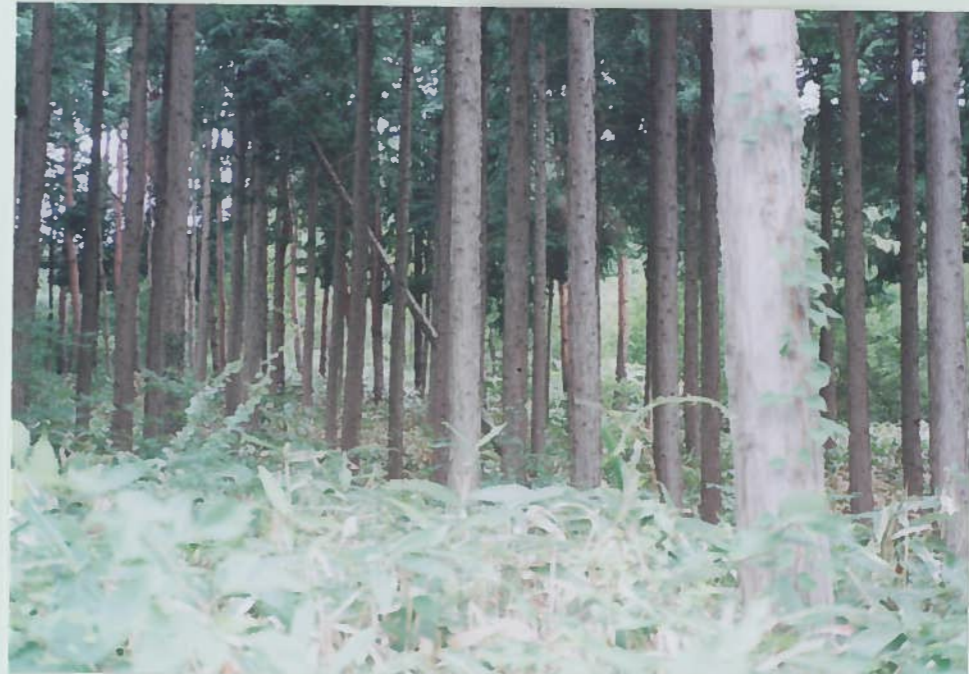
23) 余川  
41  
間伐林であるが、まだかなり密な状態と思われる。
