# 25 山生川

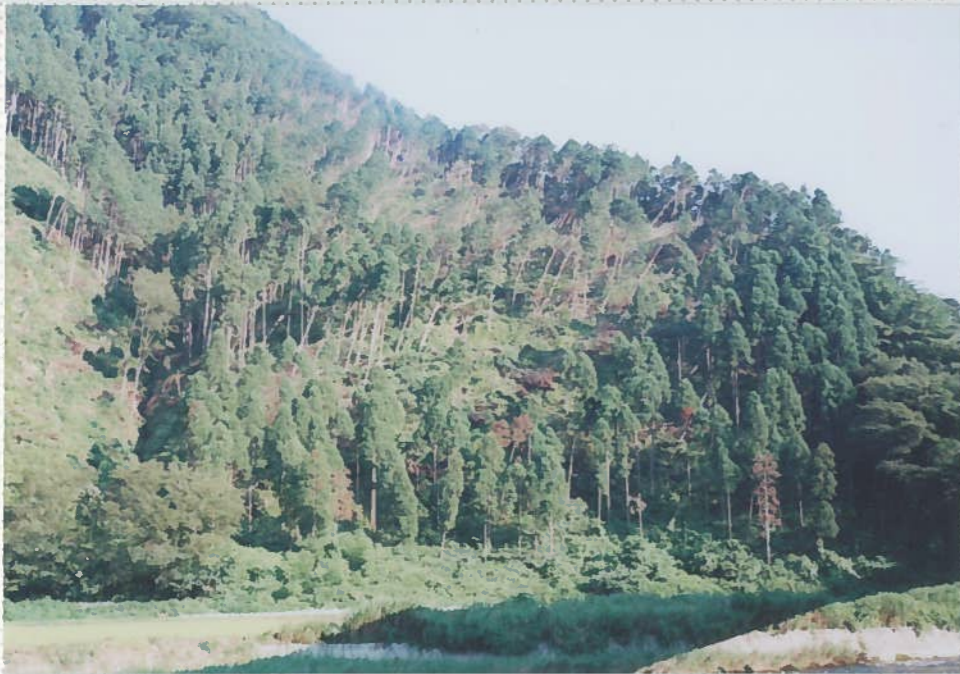
1.

風倒木。

樫東下の左岸。

細長い植林地が倒されている。

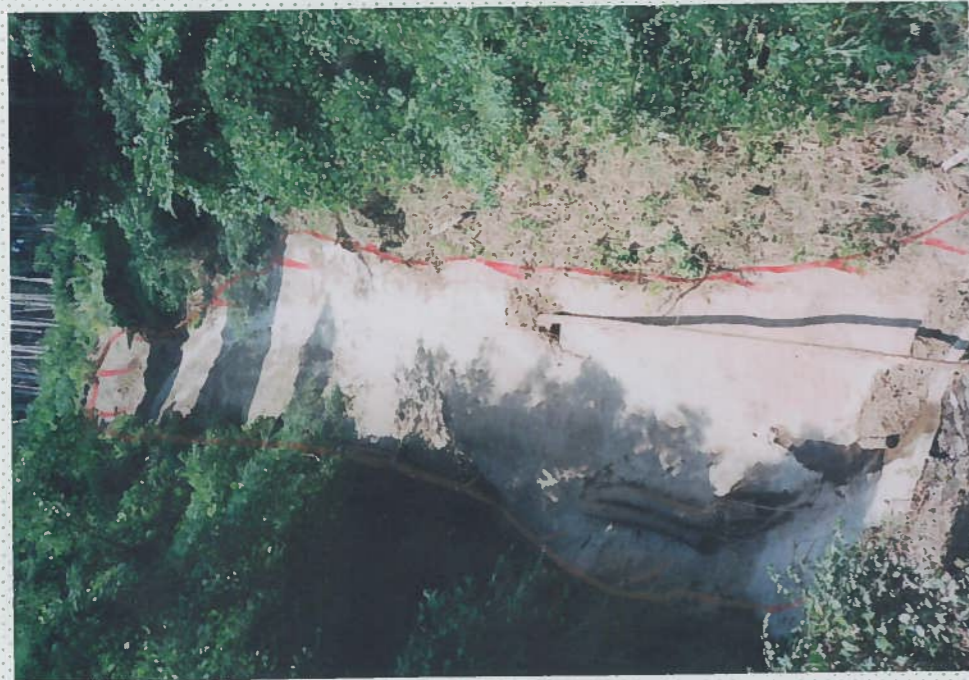
2.

風倒木地の崩壊

(7/19)

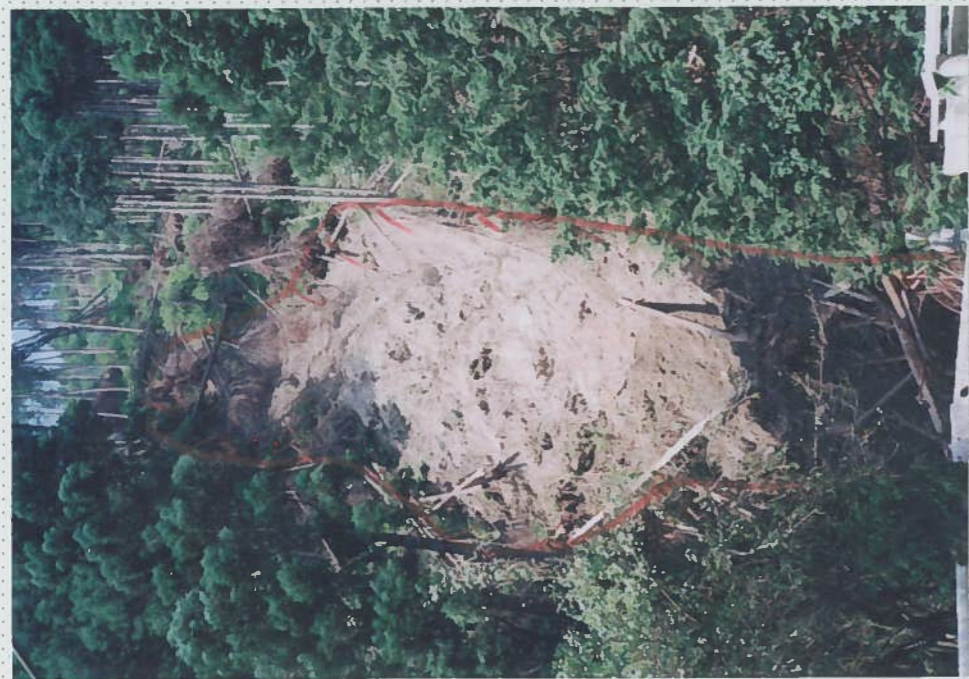
3.

同上。

7/19の豪雨で倒木地が崩壊している。

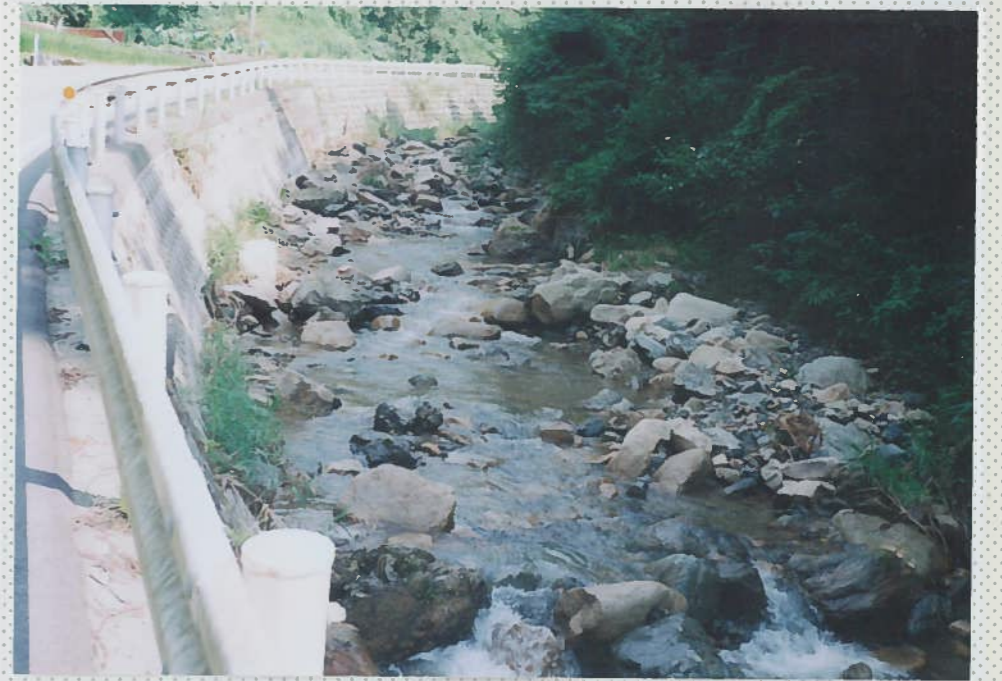
4.

川床状況。

砂礫河川で水草は無い。土砂が流出し、礫は少し泥が付着する。

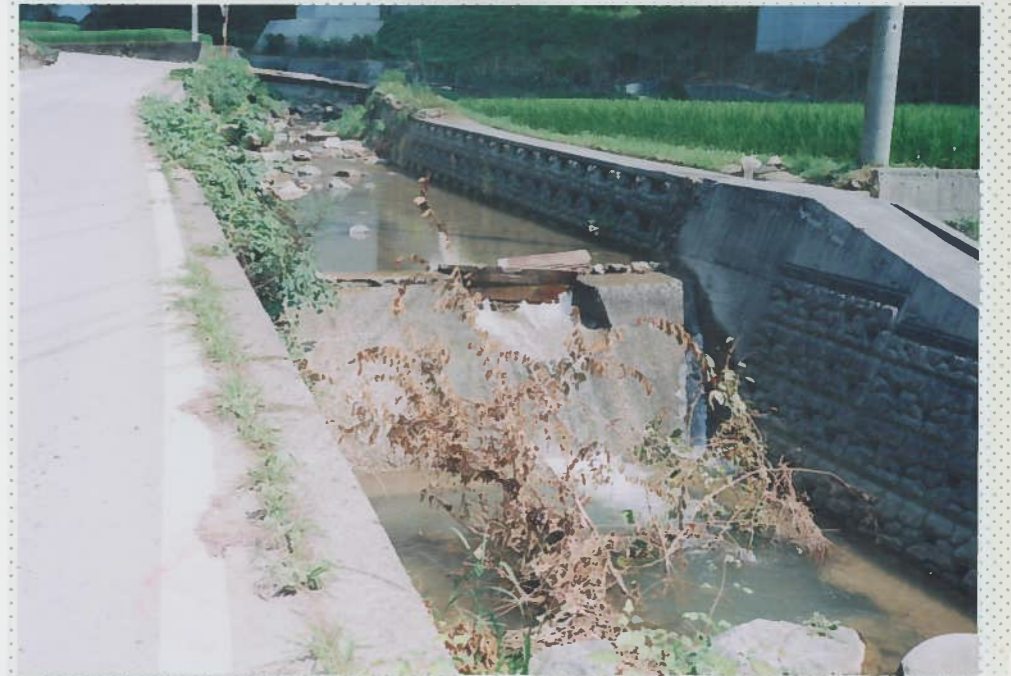
5.

h = 1.5m.

水は濁り易くなり、少し白濁している。

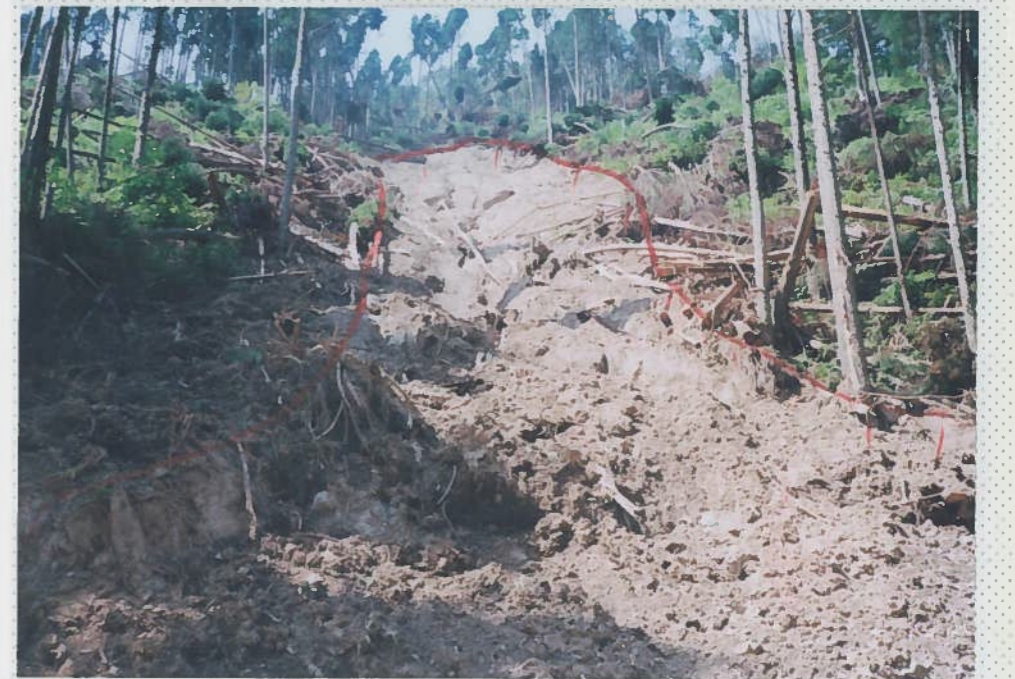
6.

崩壊地。

風倒木地は崩壊し易い。

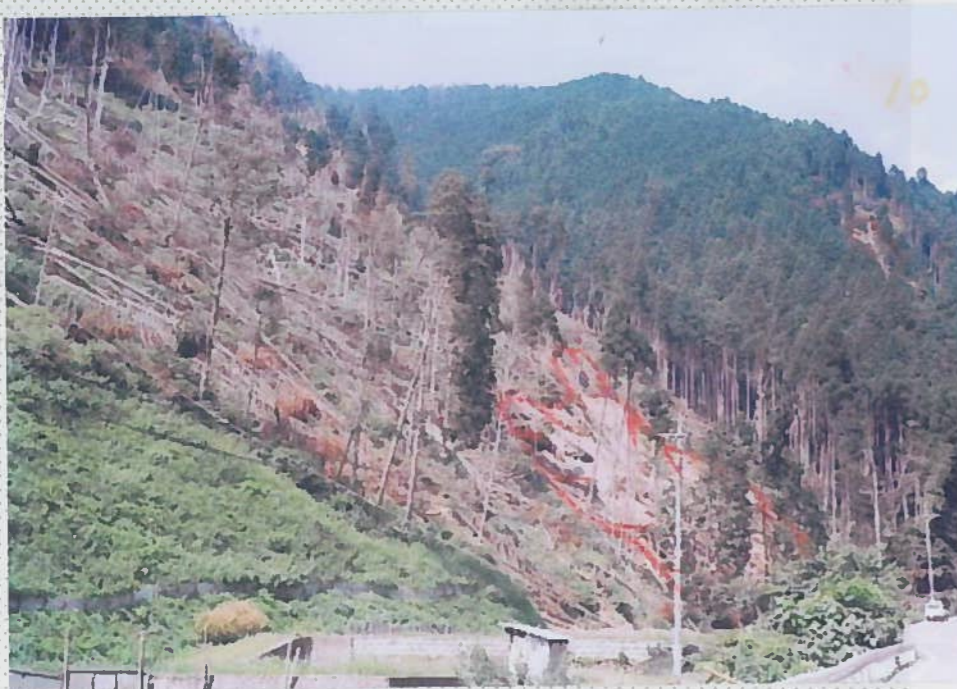
25)山生川  
8.  
風倒木の崩壊。  
多量の土砂と倒木が川へ押し出し、河川環境劣化の原因となっている。

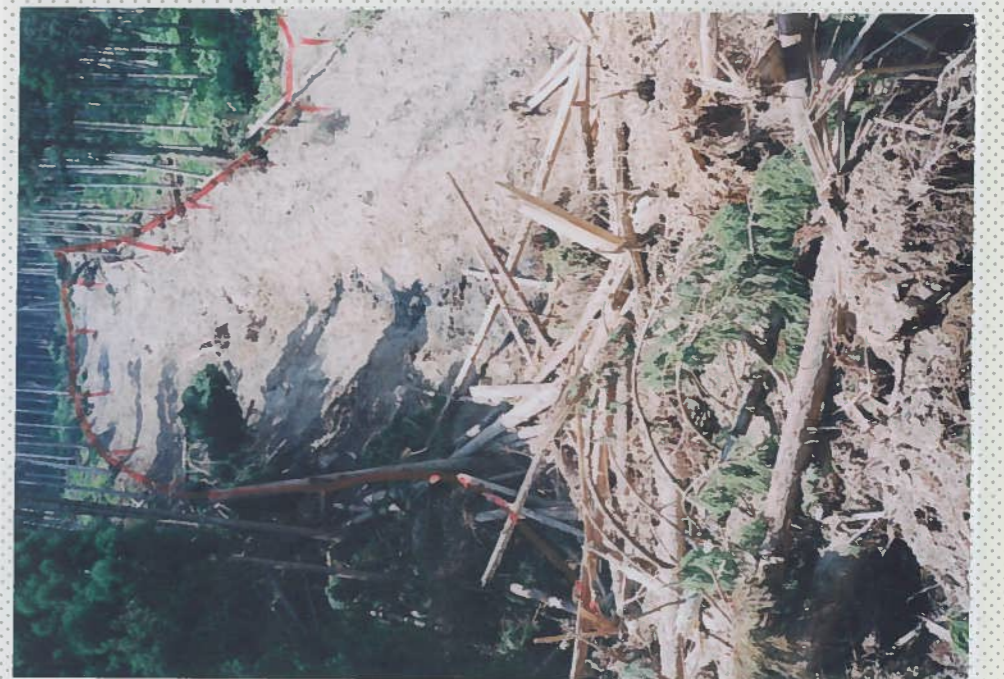
25)山生川  
9.  
同上。  
土砂が流出し、魚・山椒魚の生息地は減少している。

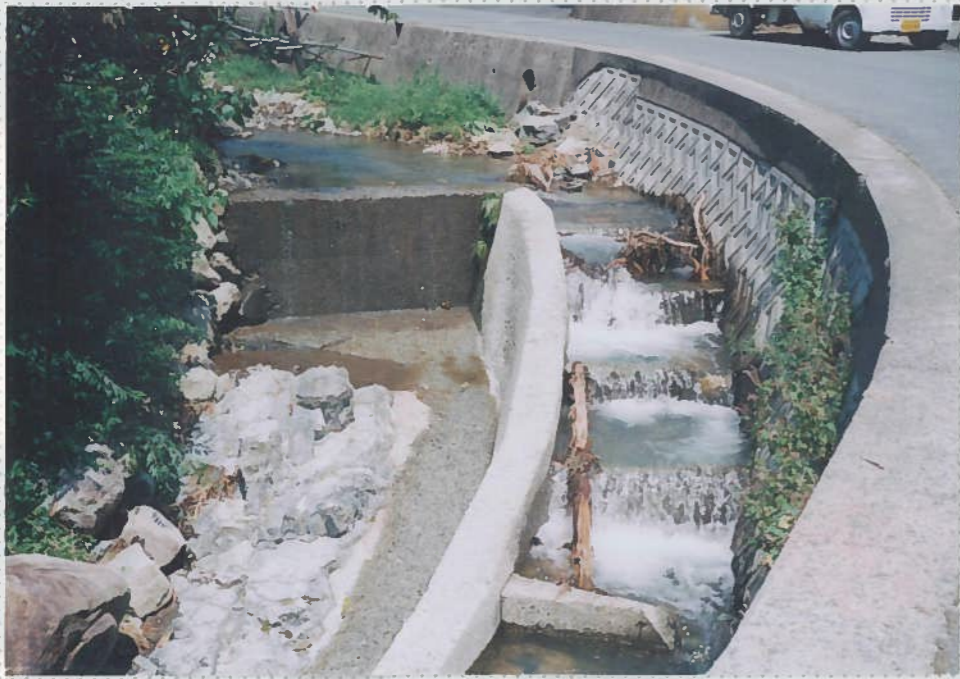
25)山生川  
12.  
 $h = 1.5$ m。  
土砂・ゴミ・木材が流出し、川の生息環境を悪化している。

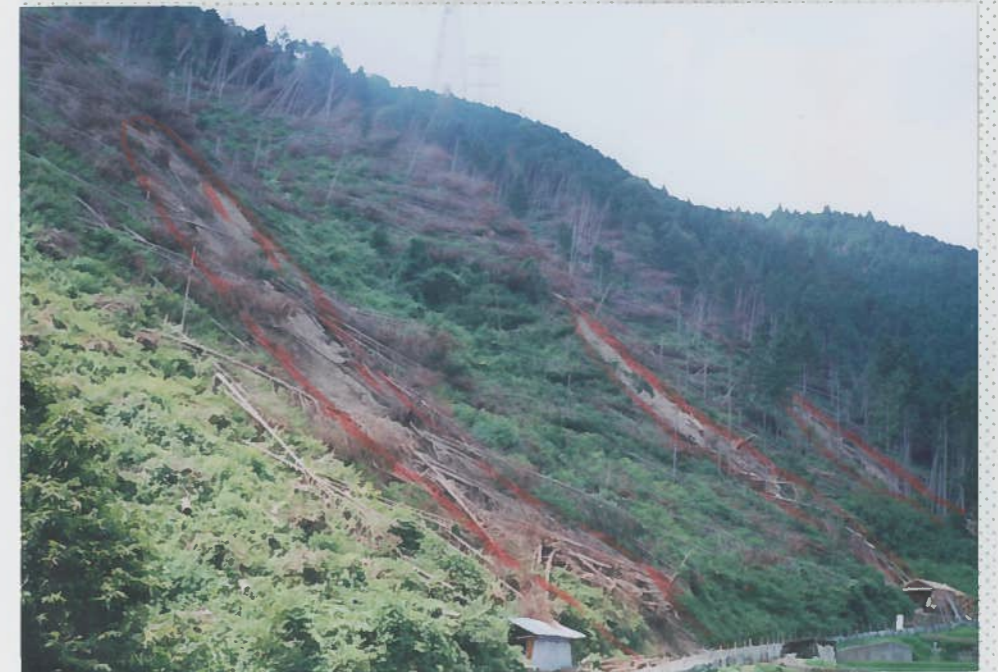
25)山生川  
17.  
風倒木地に多数の崩壊が発生している。

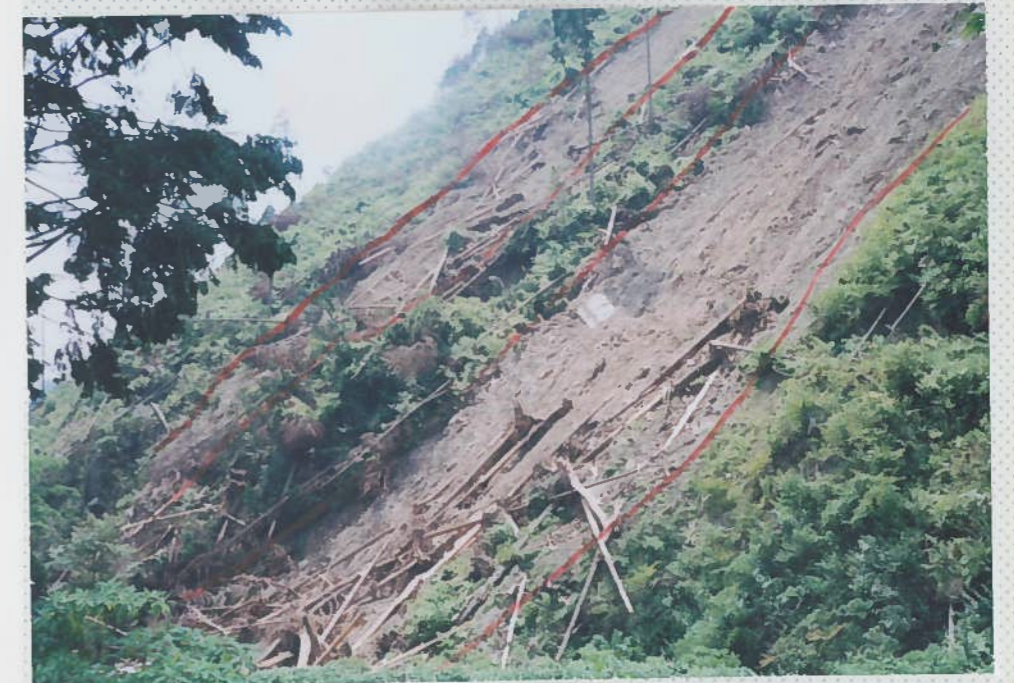
25)山生川  
18.  
崩壊地。

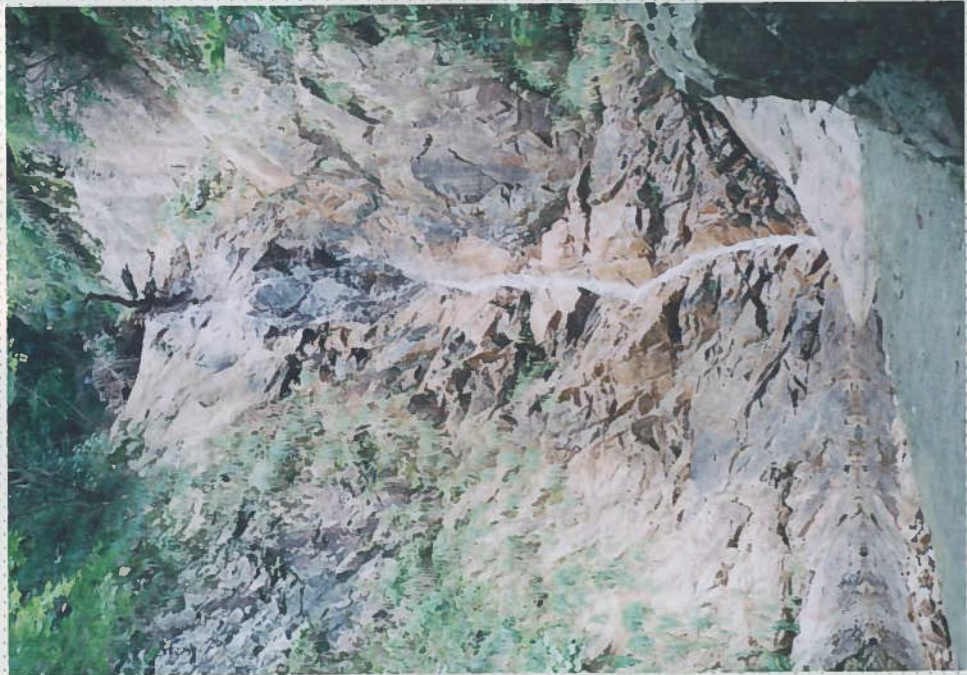
25)山生川  
19.  
川床状況。  
自然状態であるが、  
流木・土砂が流れ、  
石に泥が付着してい  
る。

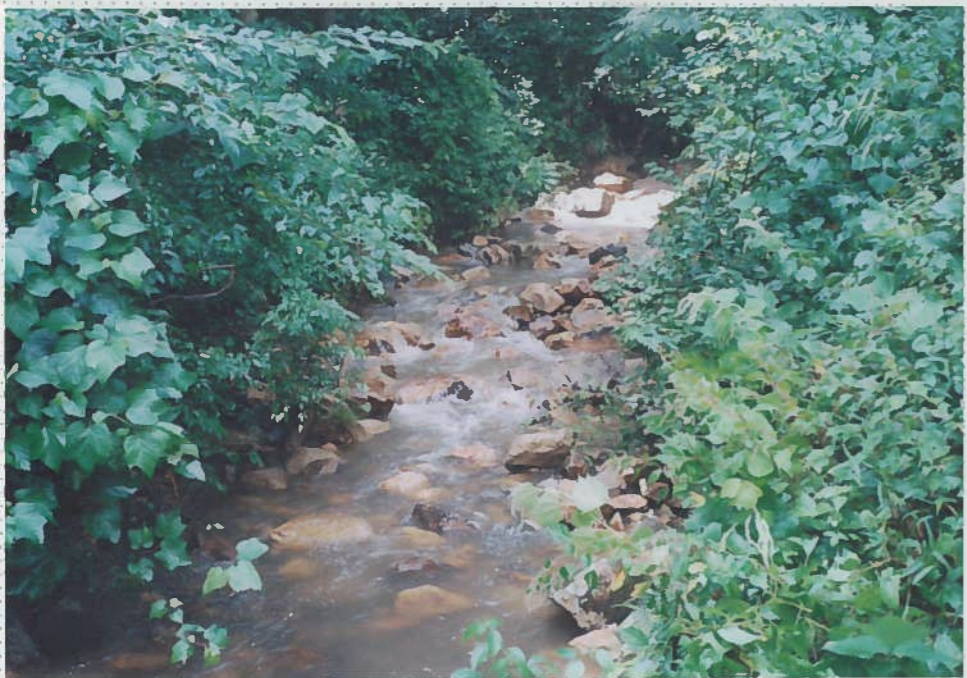
25)山生川  
20.  
足尾滝。  
花崗岩。

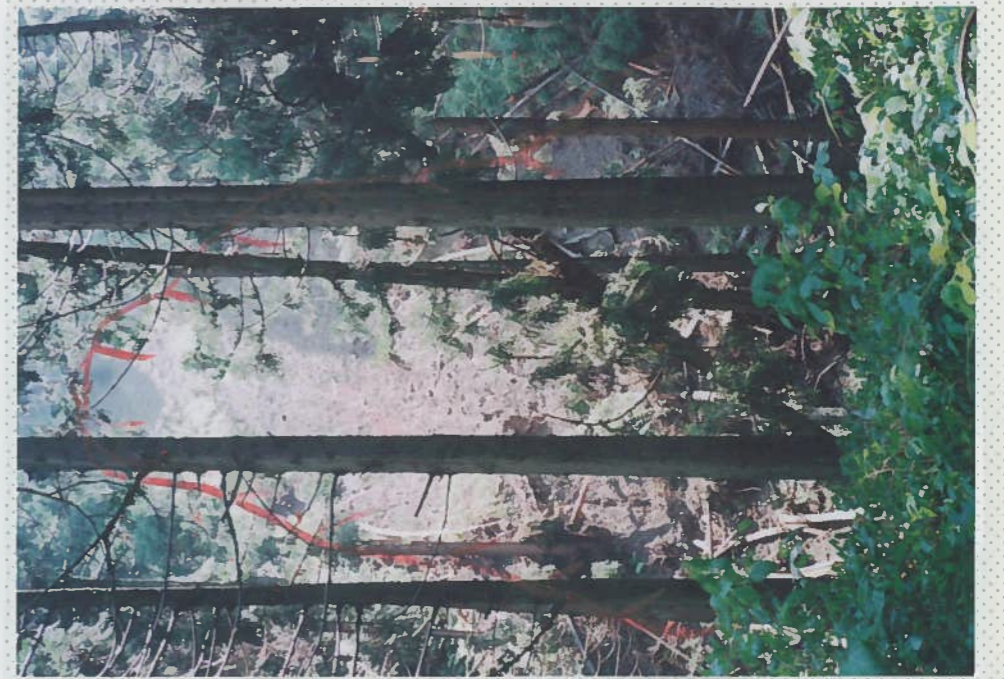
25)山生川  
21.  
自然状態であるが、  
白濁水が流れる。  
斜面崩壊後、土砂の  
流出が多く、水が濁  
り易くなった。

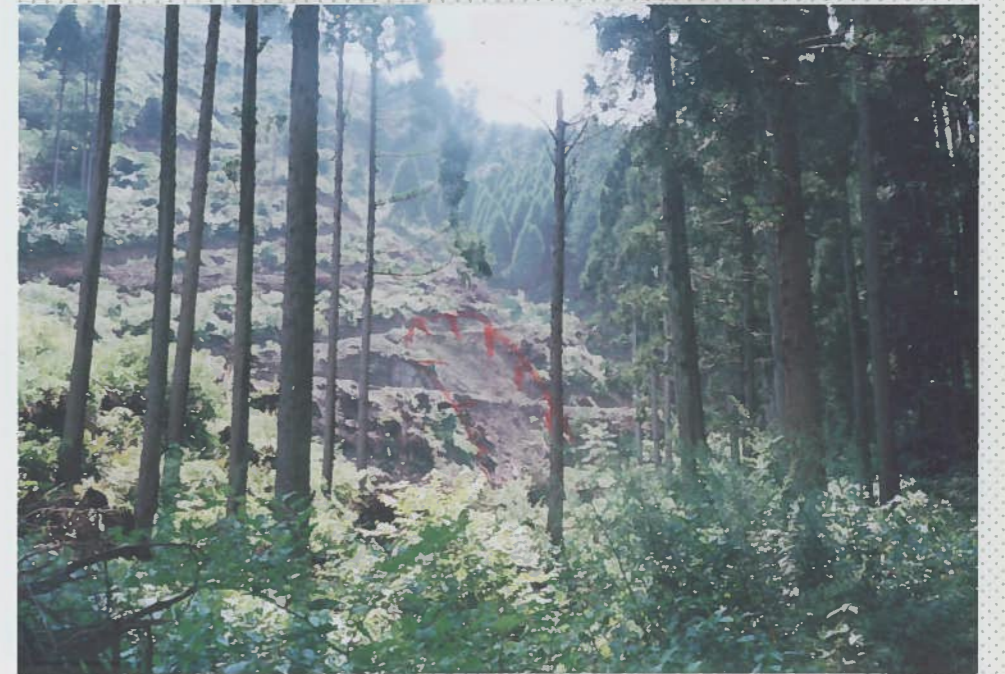
25)山生川  
22.  
崩壊地。
