28)旭川

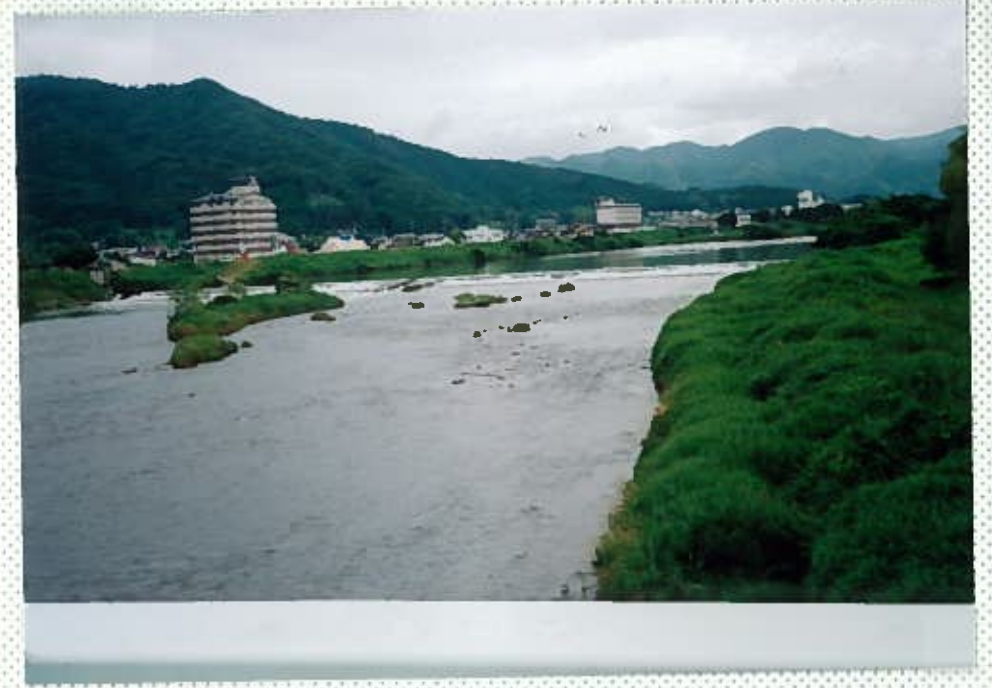
1.

落合町福出。
魚道あり。

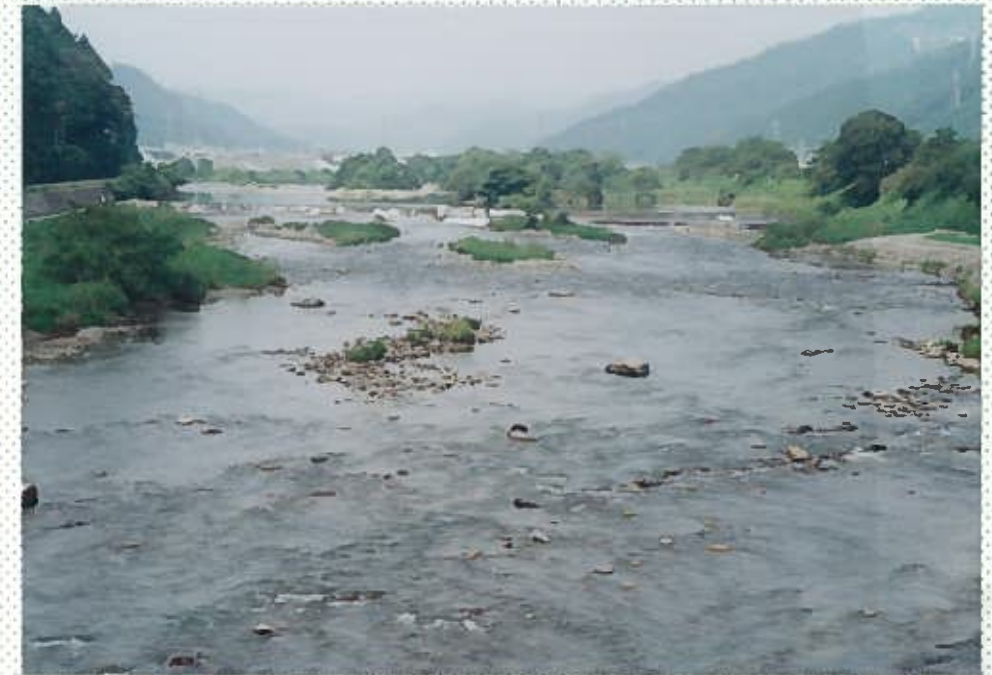
2.

久世町久世。
h = 2 m。

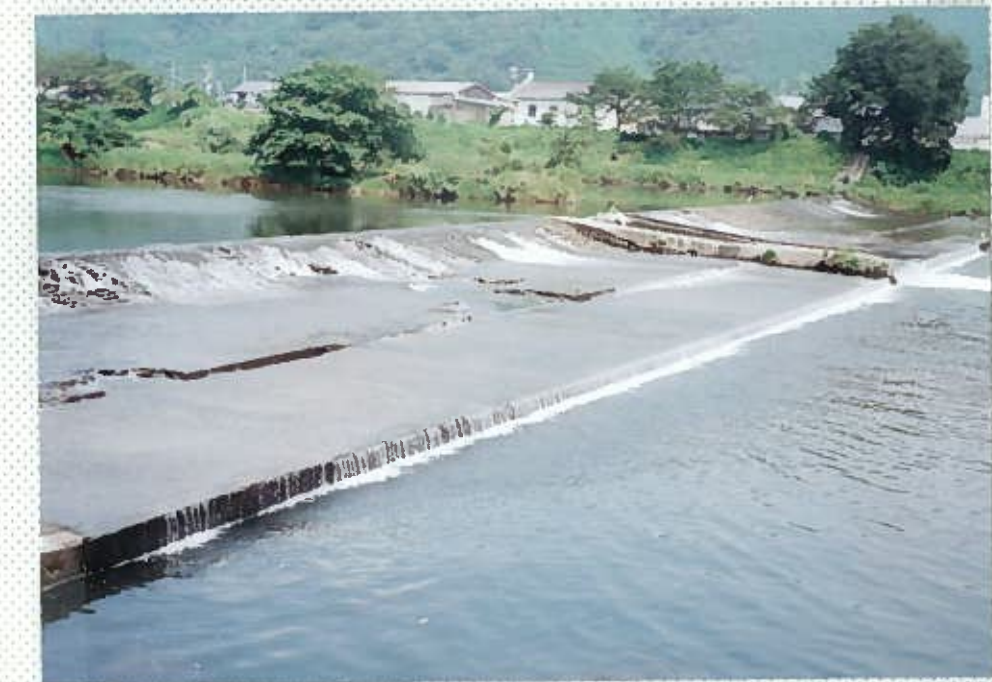
3.

同上。

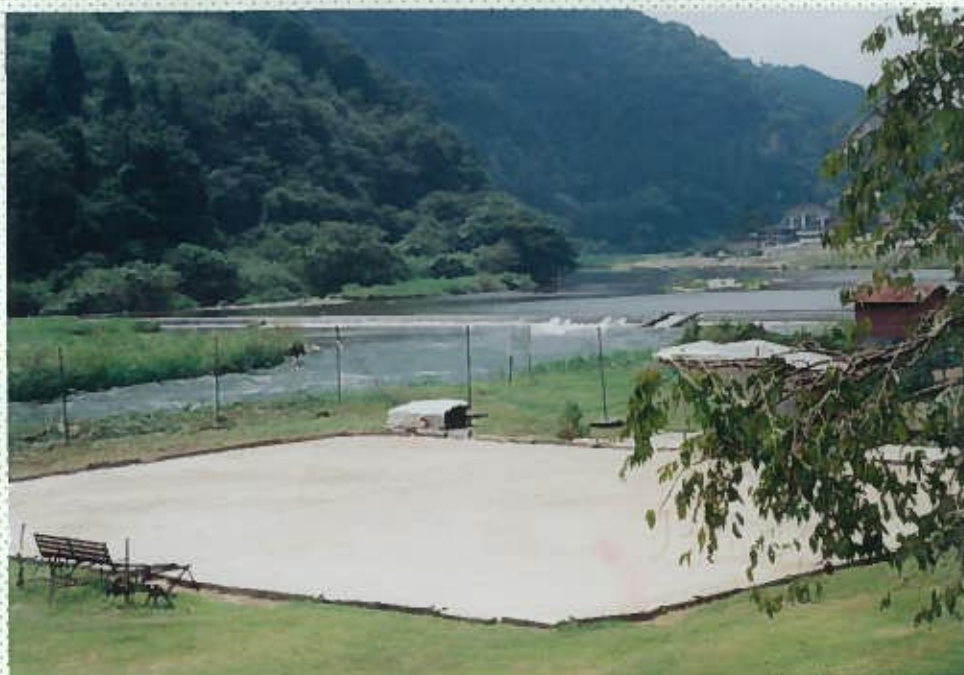
28)旭川
4.
h = 2 m。
草加部。

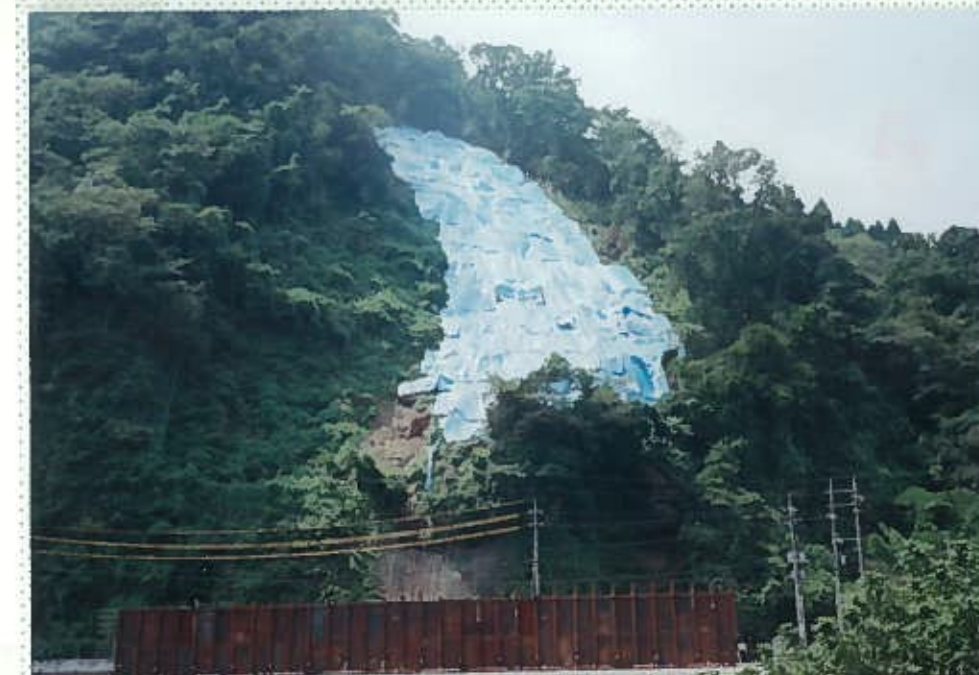
28)旭川
6.
風倒木地の崩壊。
R313号は一時通行止
めとなった(7/19)。

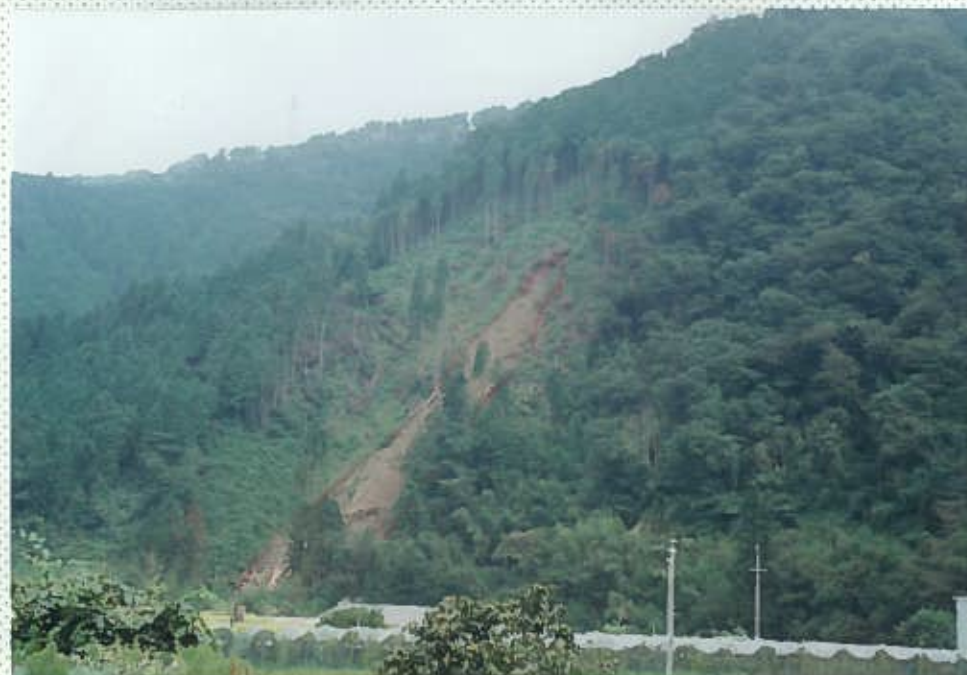
28)旭川
9.
植林地の崩壊。
ガリ侵食頭部が崩壊
したように思われる。

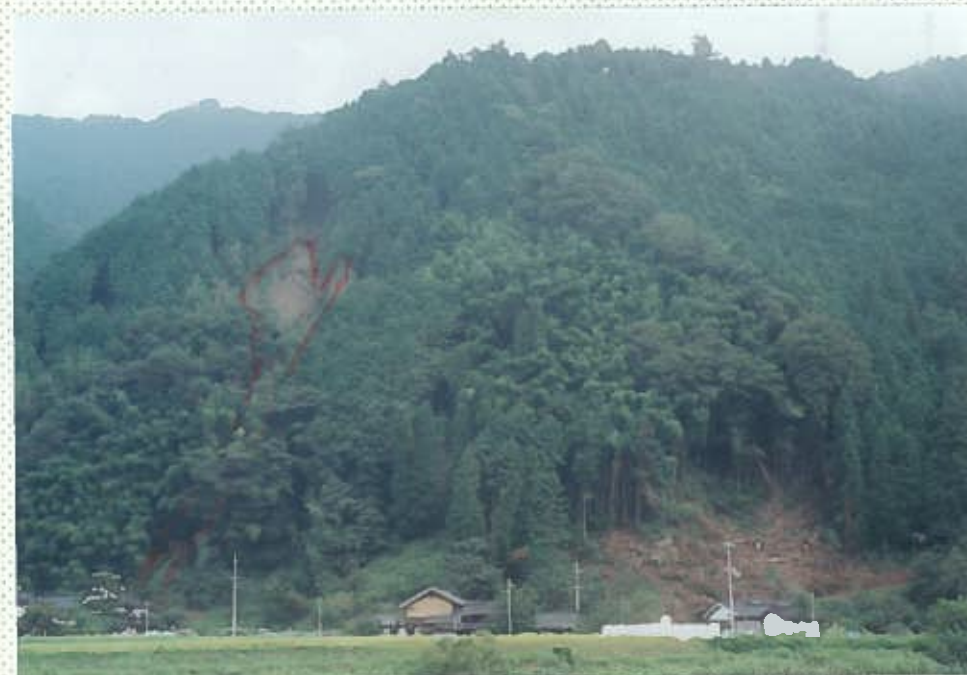
28)旭川
10.
風倒木地の崩壊。

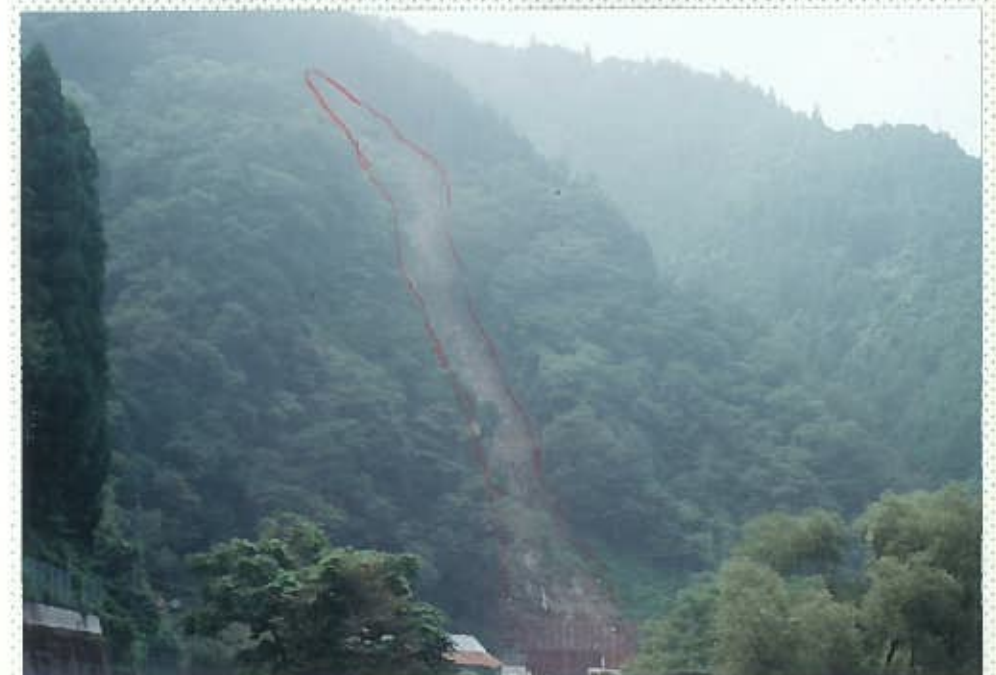
28)旭川
13.
風倒木地の崩壊。
被覆土砂がほとんど
崩落し、基盤岩が露
岩している。
R313号は長期間通行
止めとなった。

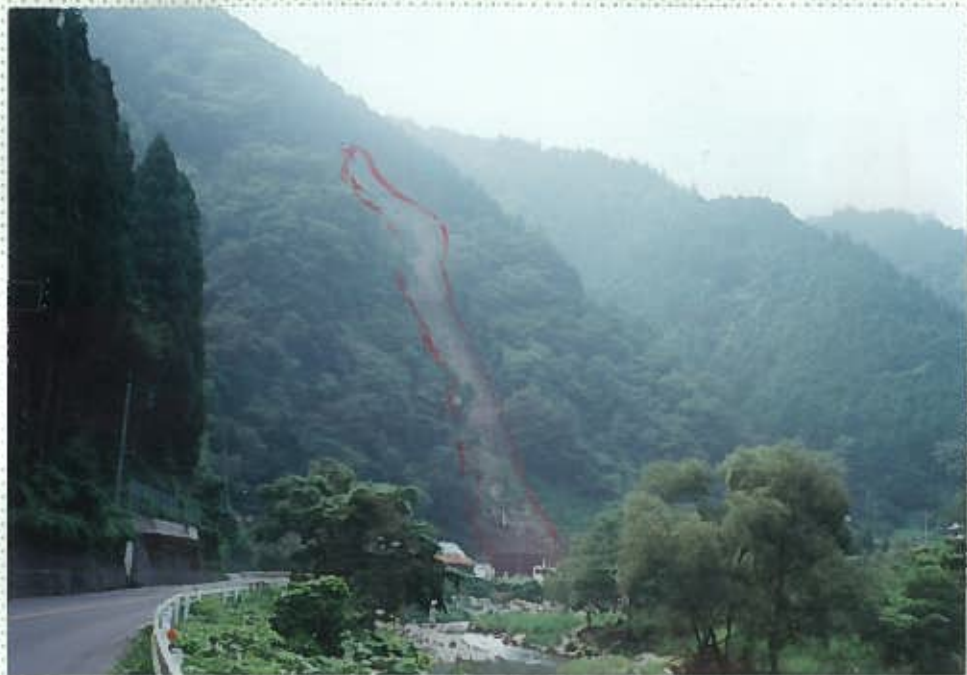
28)旭川
14.
崩壊発生源は植林の
風倒木地。下は急斜
面で雑木林を倒して
いる。

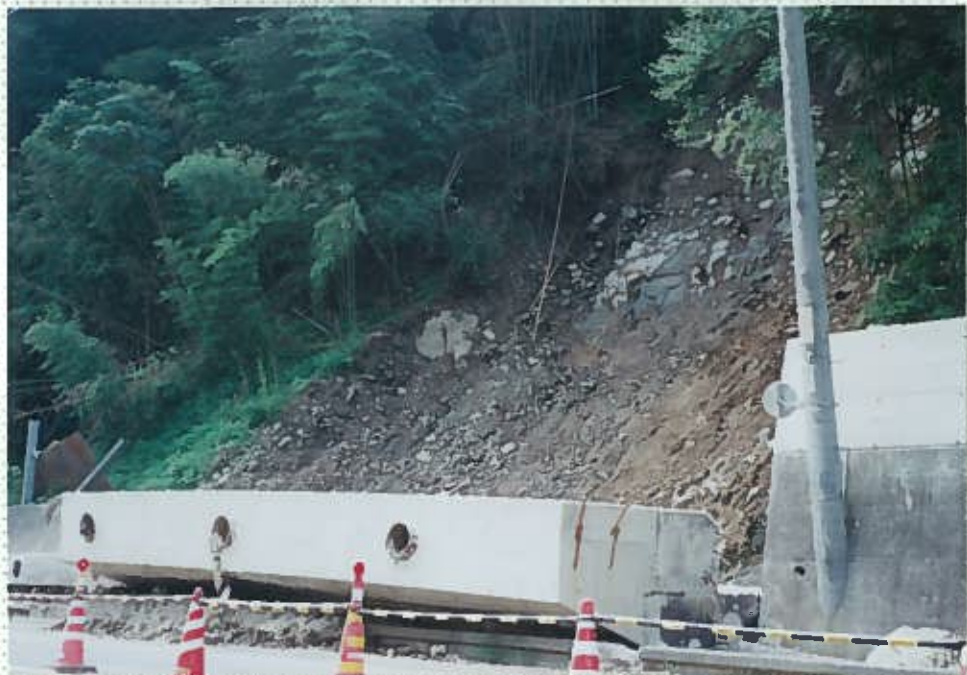
28)旭川
15.
15に同じ。

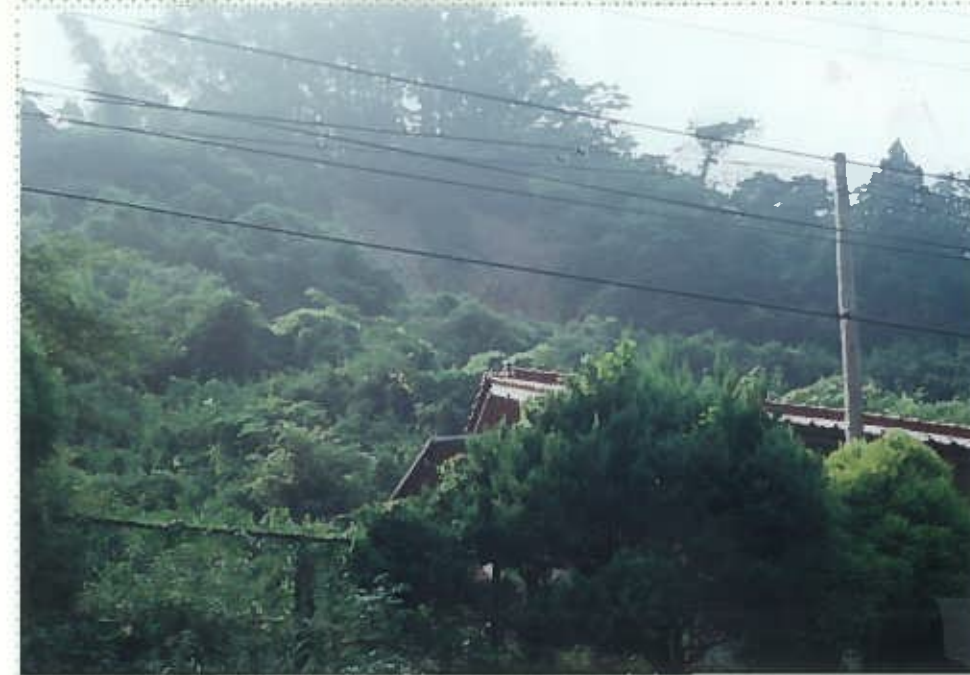
28)旭川
18.
斜面崩壊。

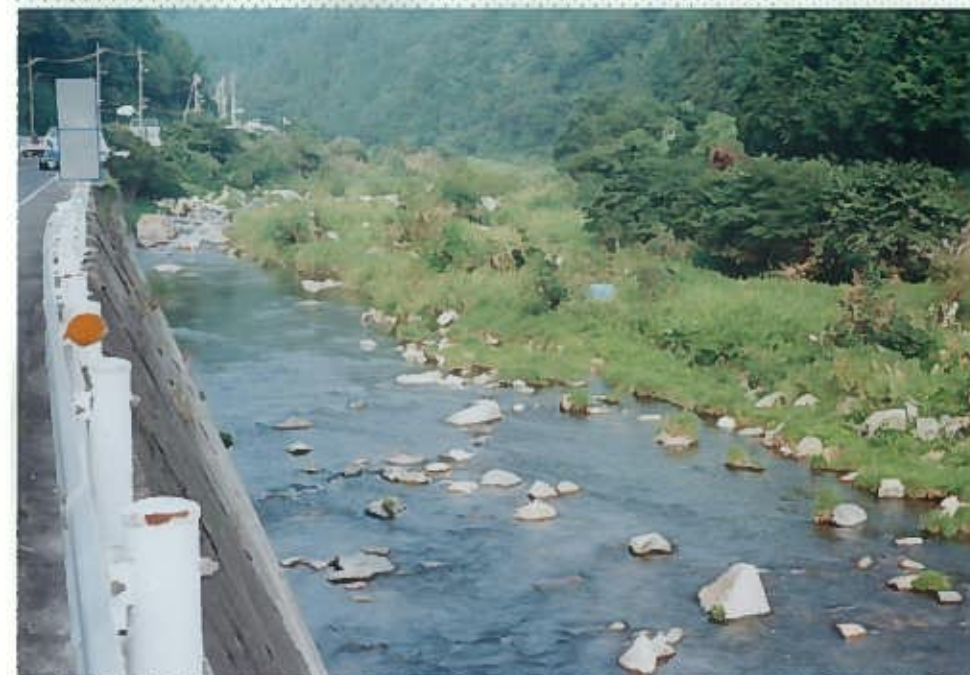
28)旭川
19.
河川状況。花崗岩礫の堆積する礫川である。降雨時、砂泥が流出し易く、礫に付着している。清水が流れているが、若干の濁りを含む。

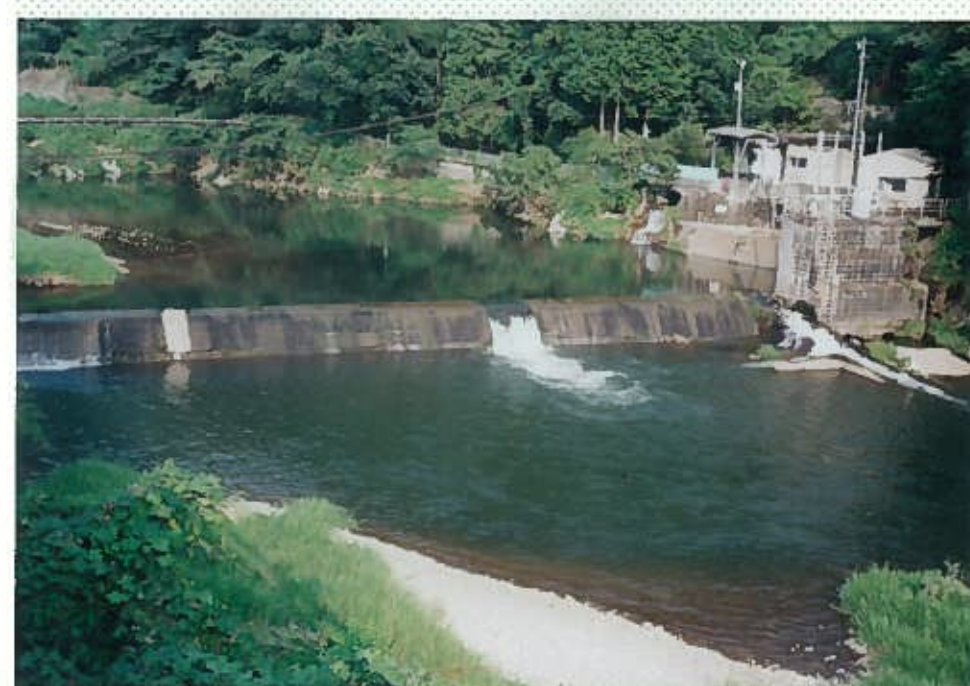
28)旭川
20.
h = 3 m.
魚道あり。やや濁りを含んだ清水である。

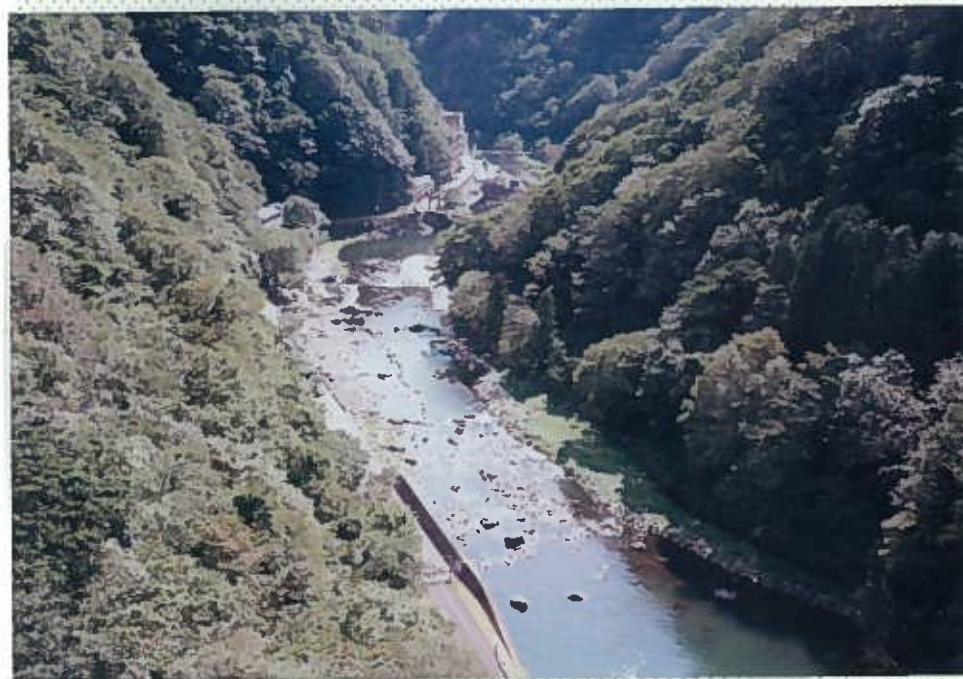
湯原ダムより温泉街
を望む。
31.
湯原ダム直下。
