3 2 釘貫川

3 3 社川

DREAM ALBUM

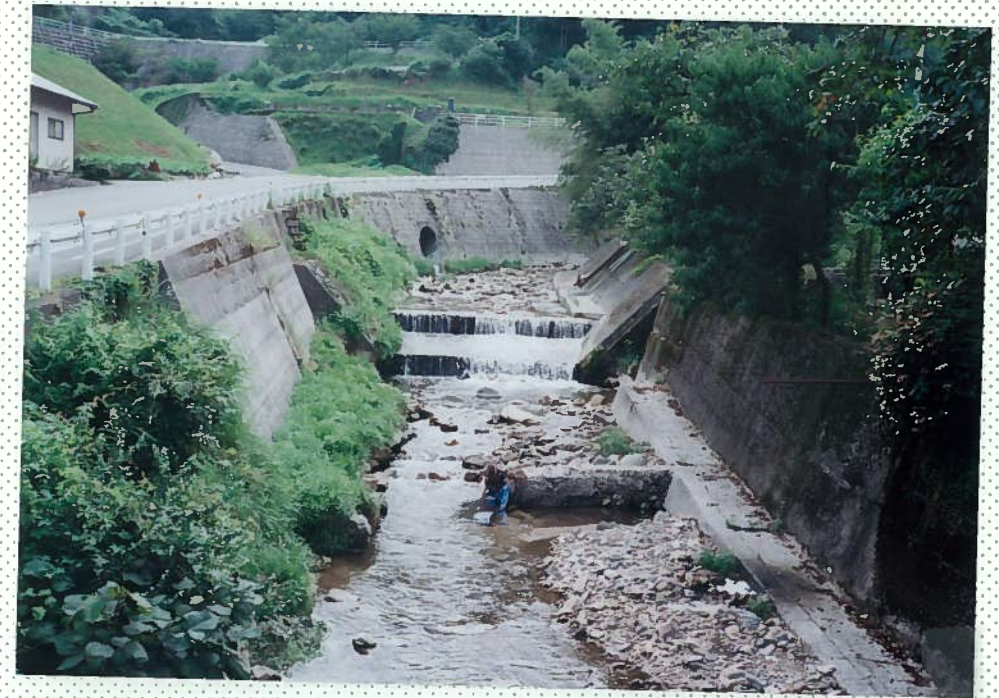
1.

$h = 1.5\text{m}$ 。

床固めと段差工のため、魚は遡上しにくい。護岸整備され、魚は住みにくい。

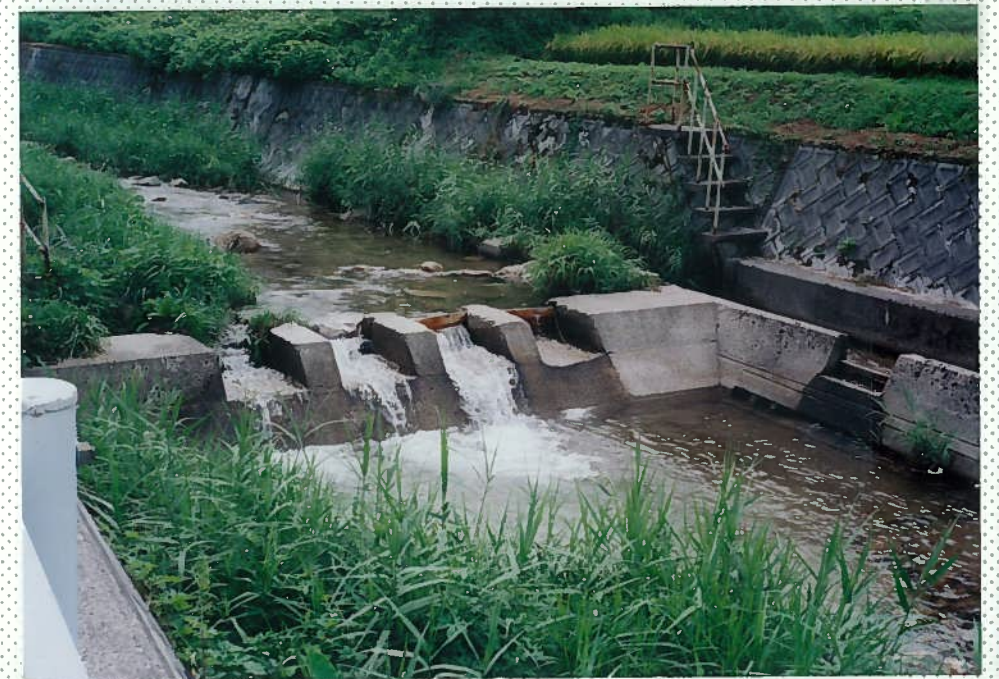
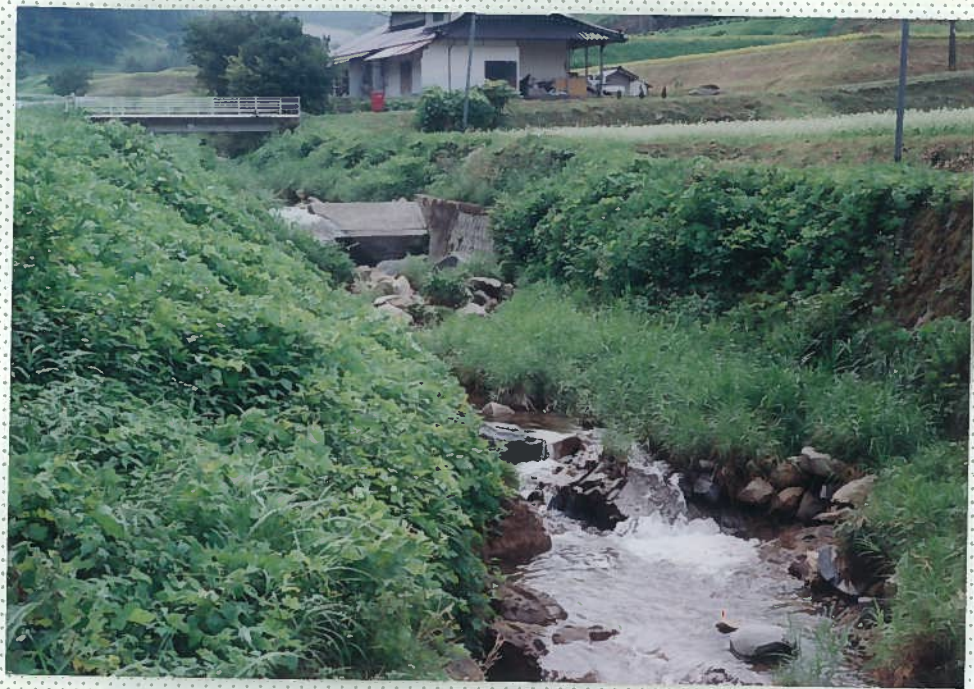
2.

$h = 1\text{m}$ 。

魚はほとんど見られない。

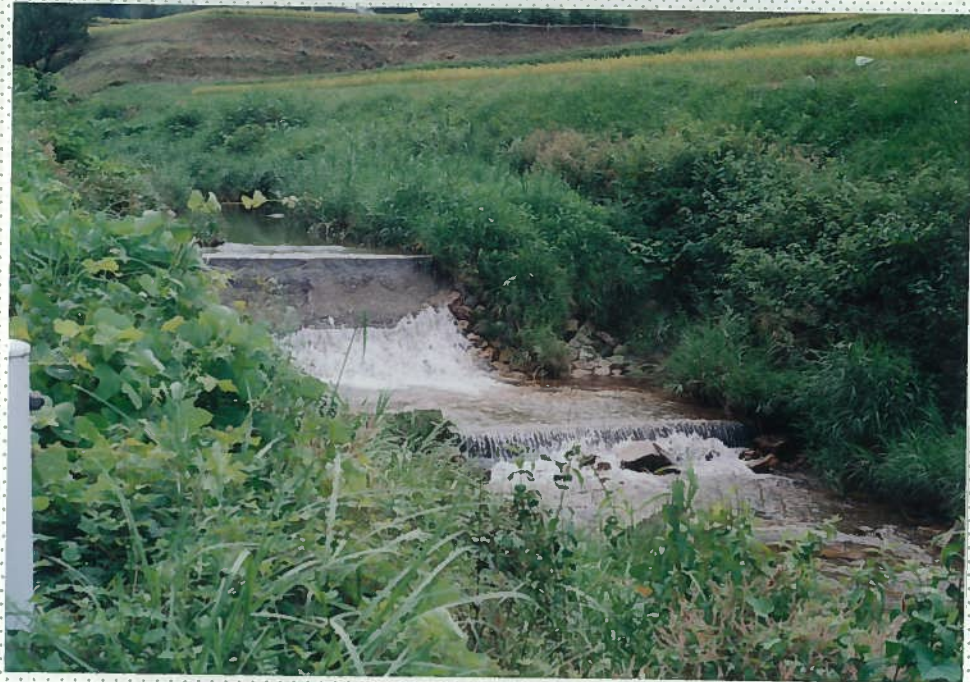
32)釘貫川
3.
h = 1.5m。
頭首工を魚が上るのは難しい。

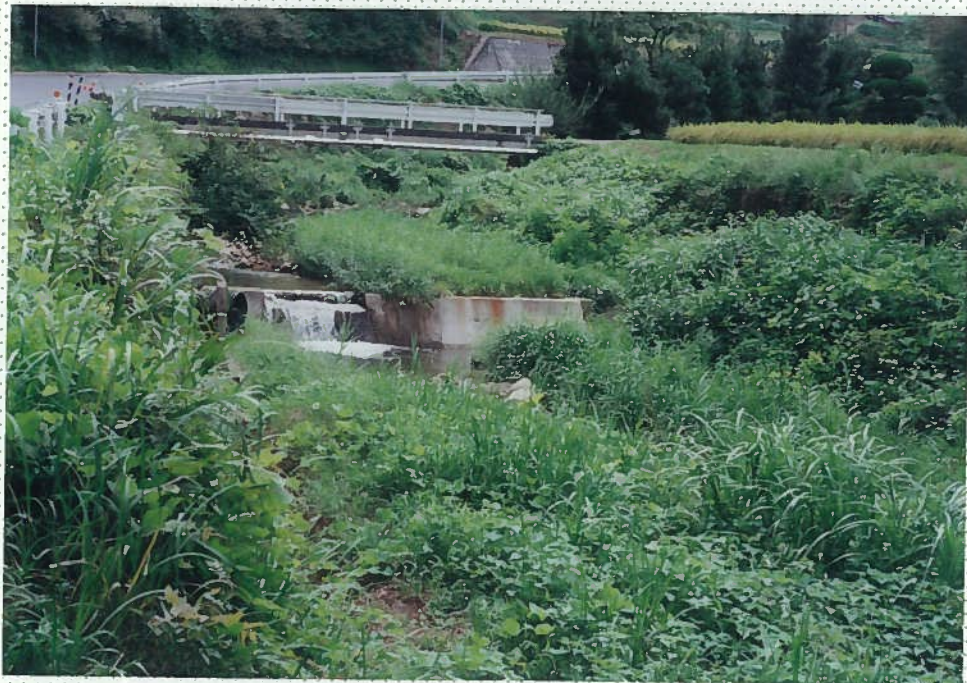
32)釘貫川
4.
h = 1.5m。
同上。

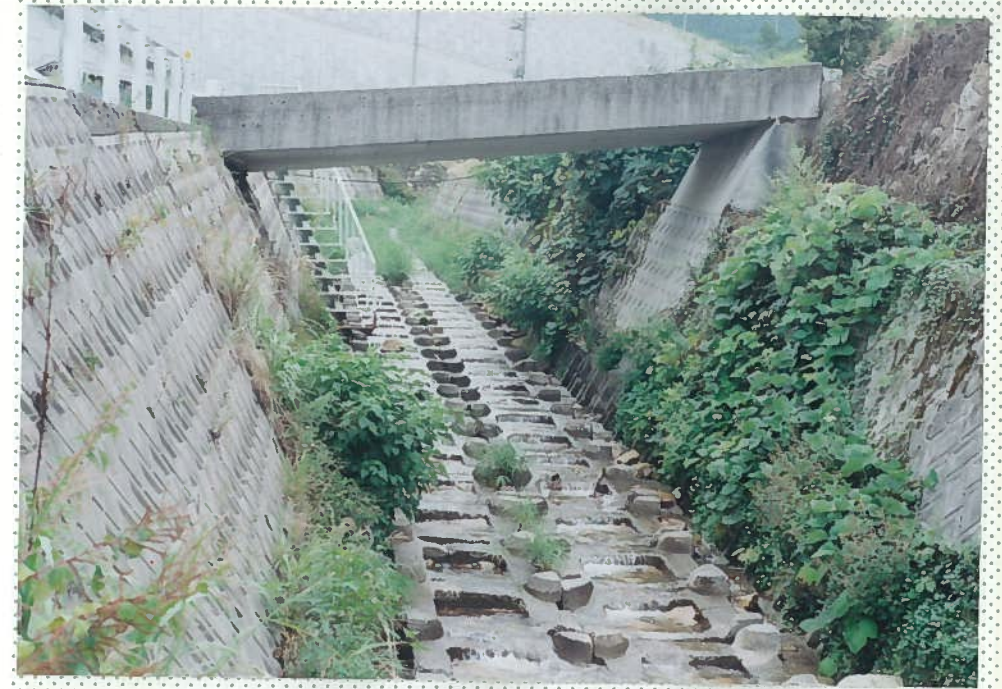
32)釘貫川
5.
h = 1 m。

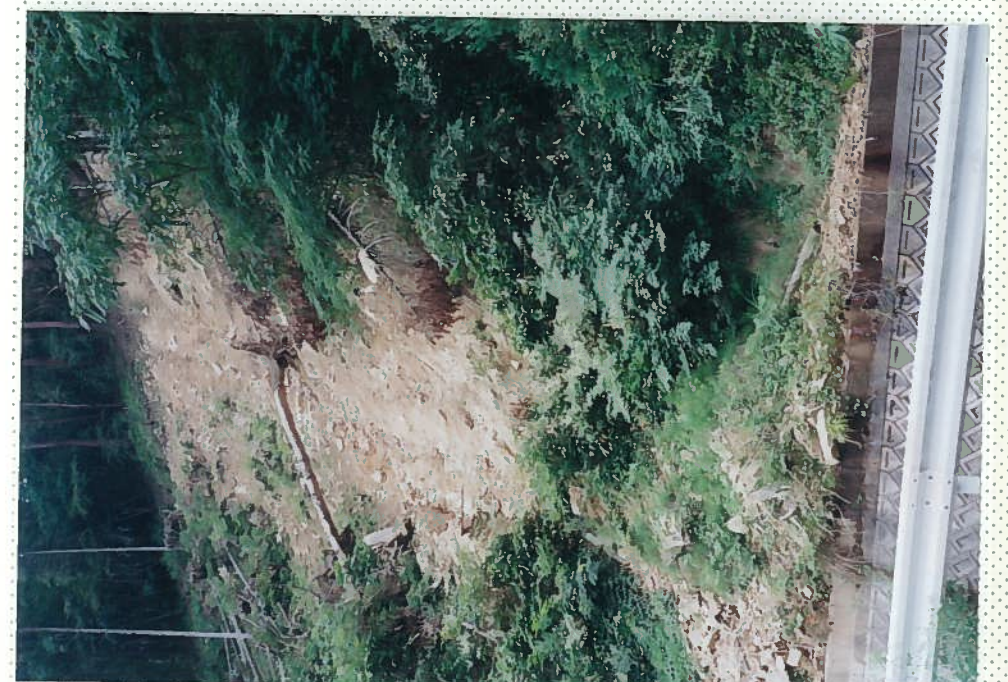
32)釘貫川
7.
風倒木地の崩壊。

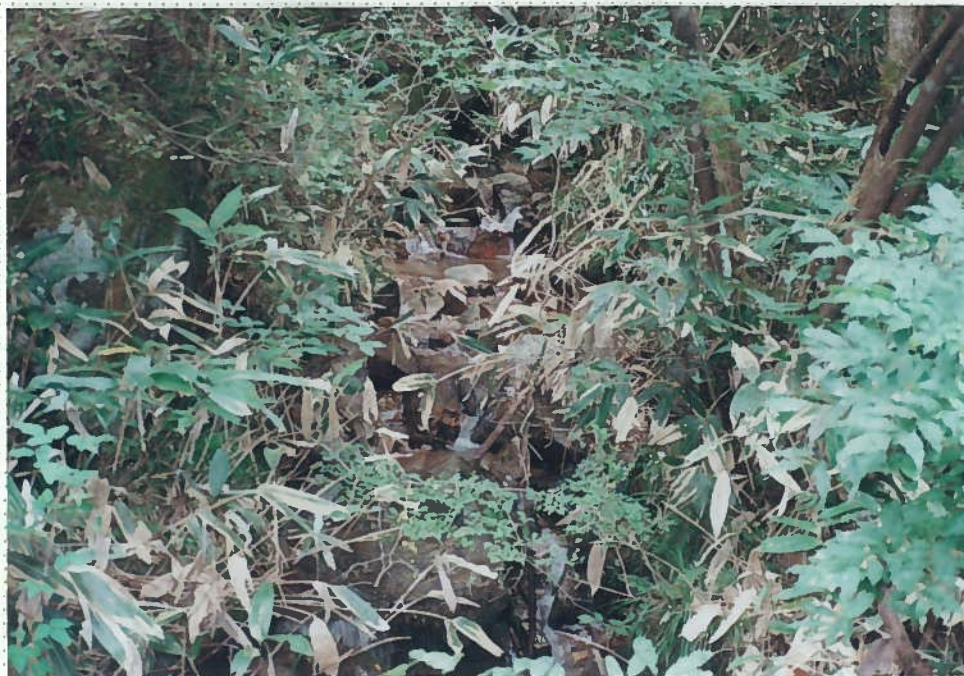
32)釘貫川
10.
自然状態。
花崗岩礫が堆積する。

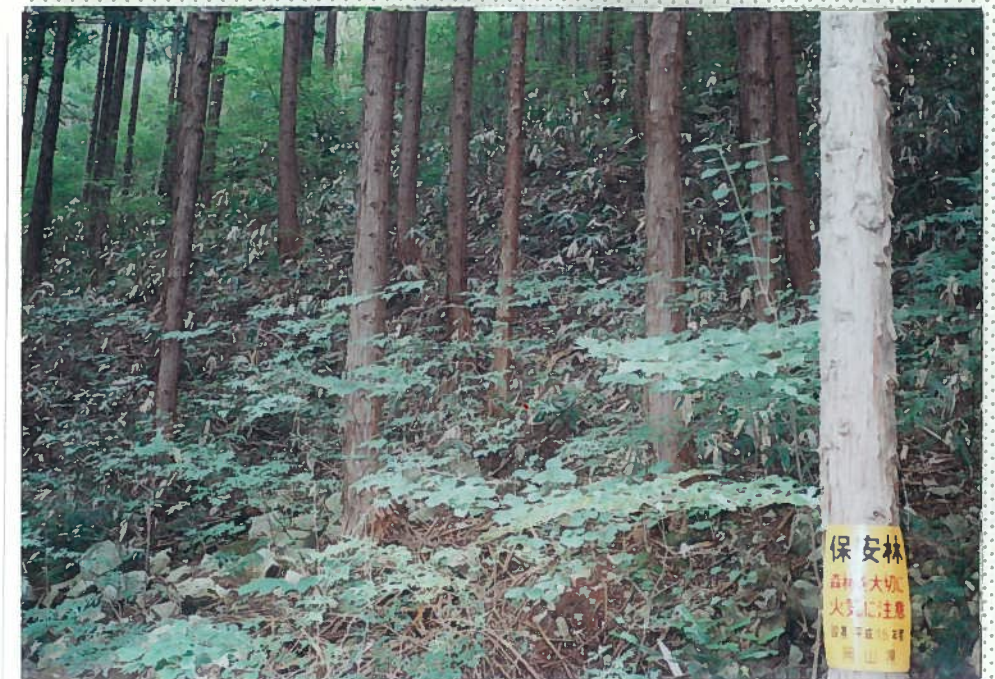
32)釘貫川
11.
同上。
草地は笹のみで、他
の草や植物はほとん
ど無い。

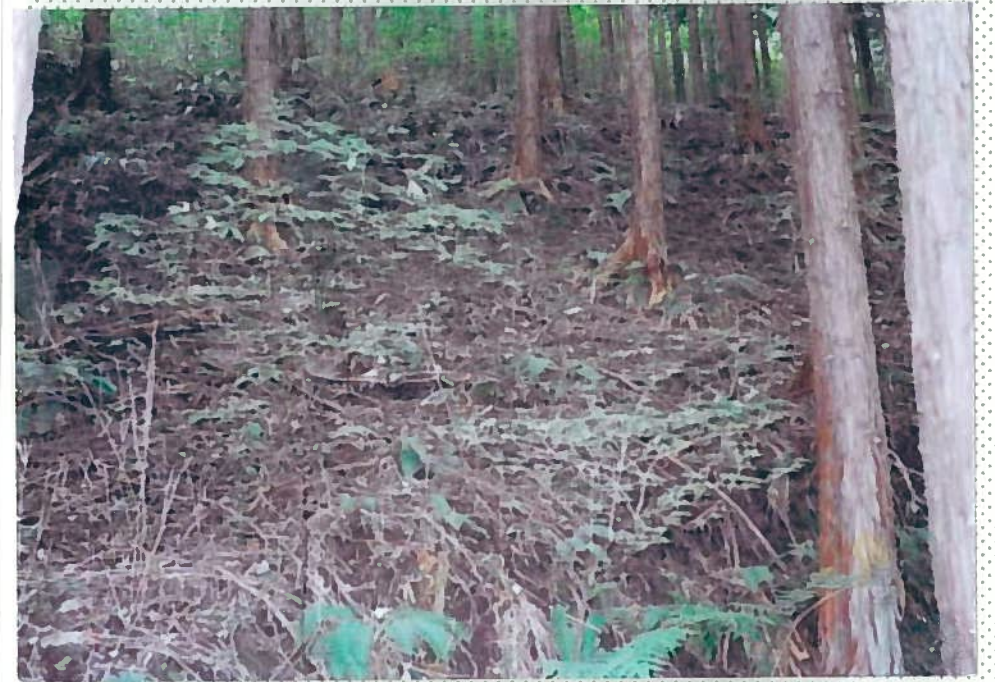
32)釘貫川
12.
植林地の地肌状況。
笹が茂り、地表を被
っている。

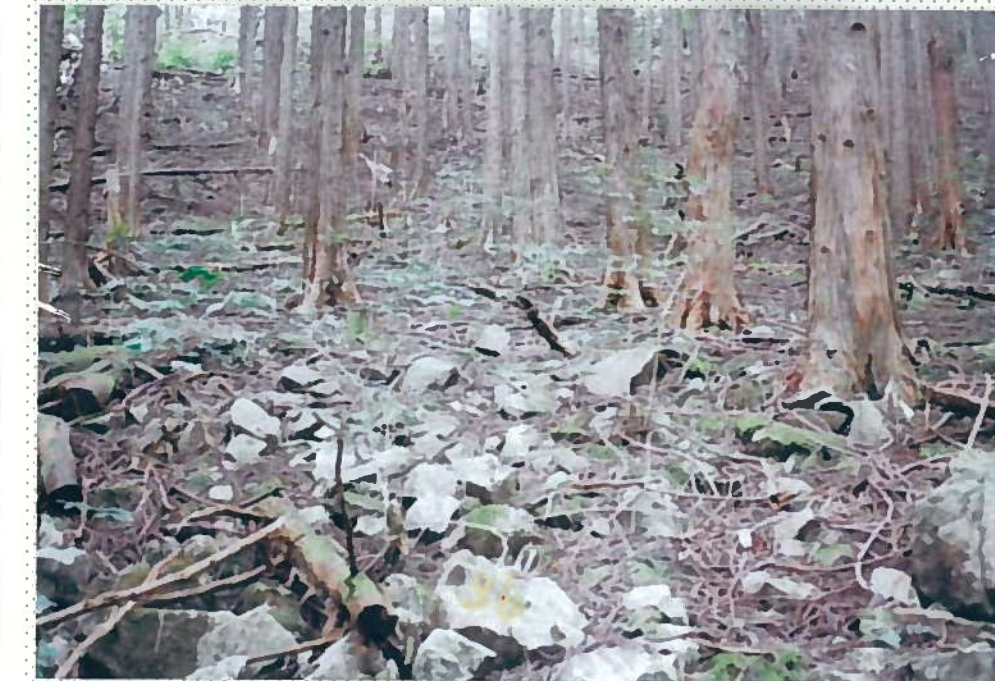
32)釘貫川
13.
笹も枯れ、地肌が露
出している。

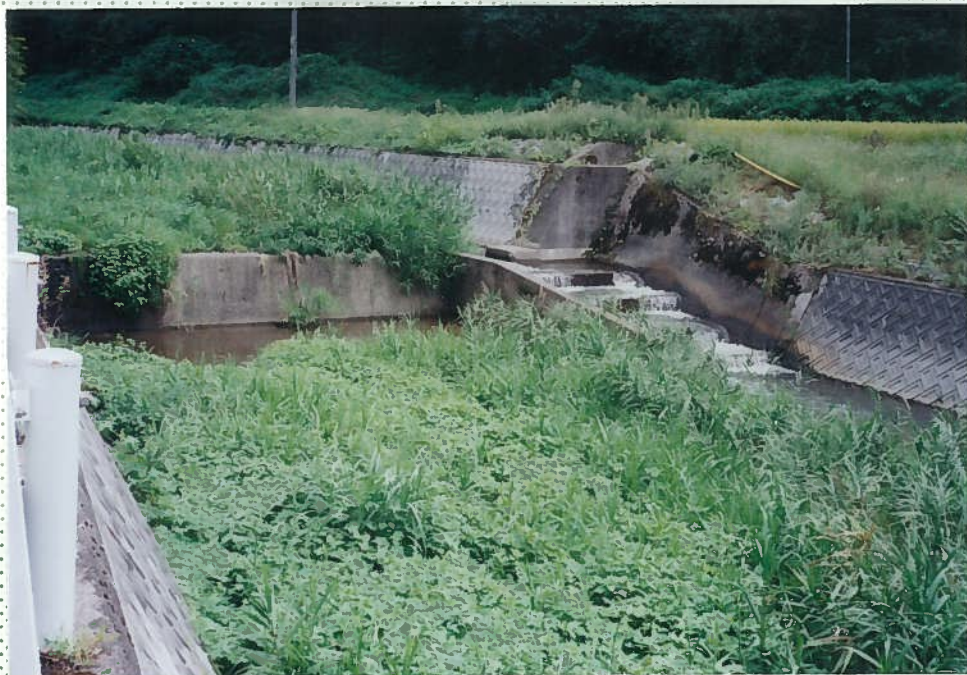
33)社川
15.
h = 1 m。

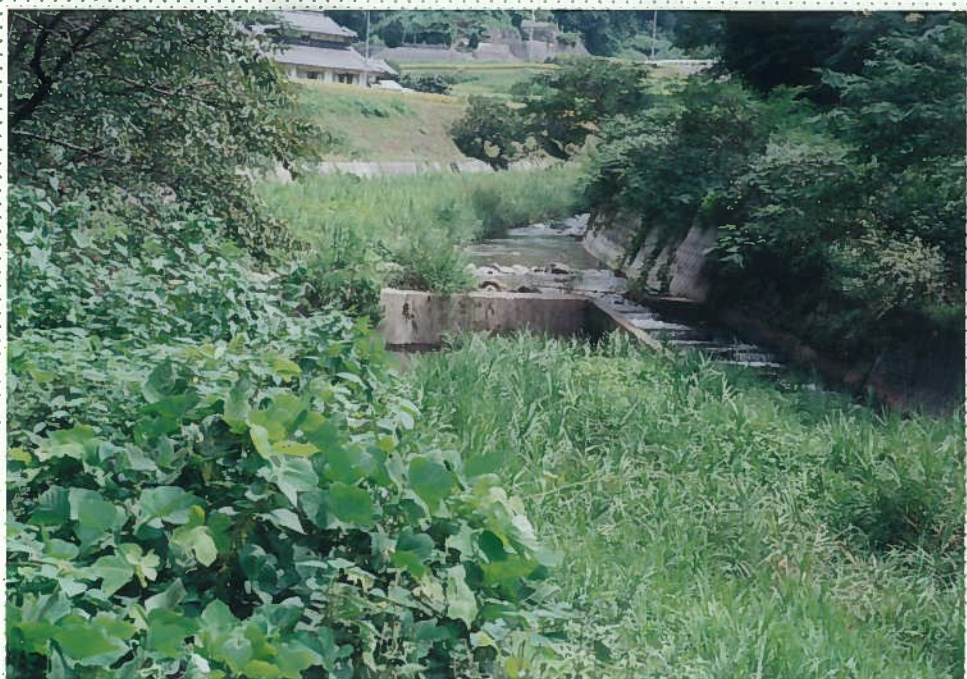
33)社川
16.
h = 1.5 m。
魚道あり。魚に配慮
している。

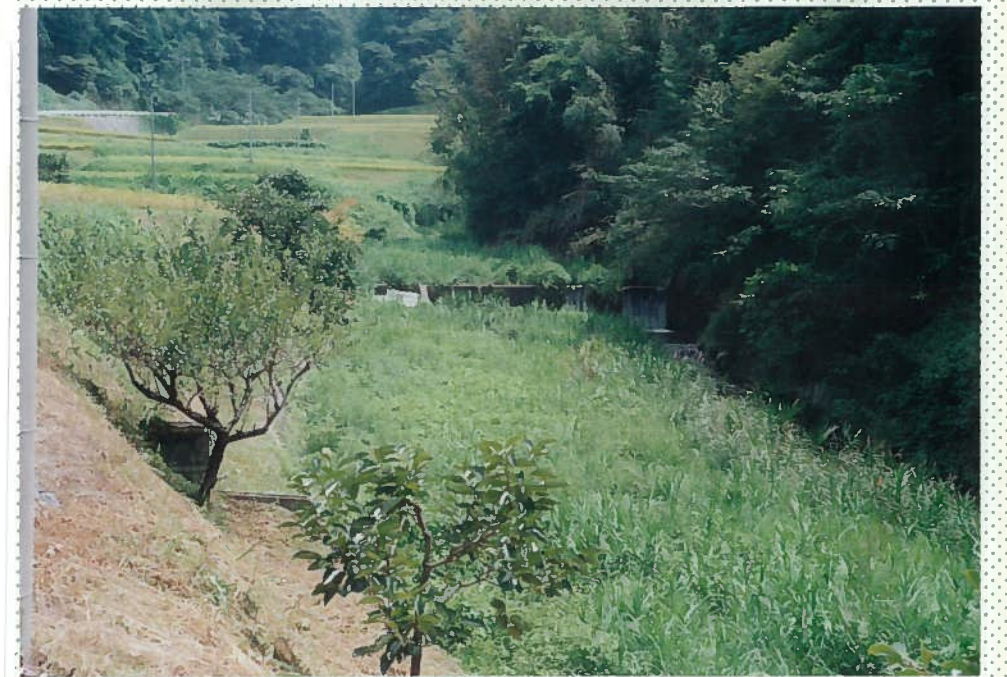
33)社川
17.
h = 1.5 m。
同上。

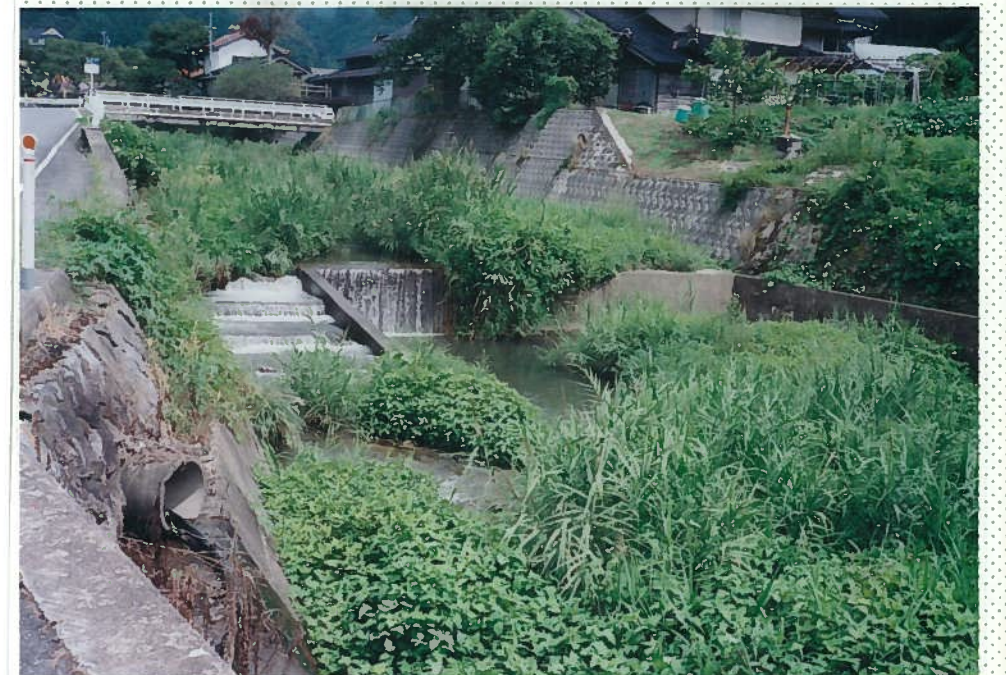
33)社川
18.
h = 1.5 m。

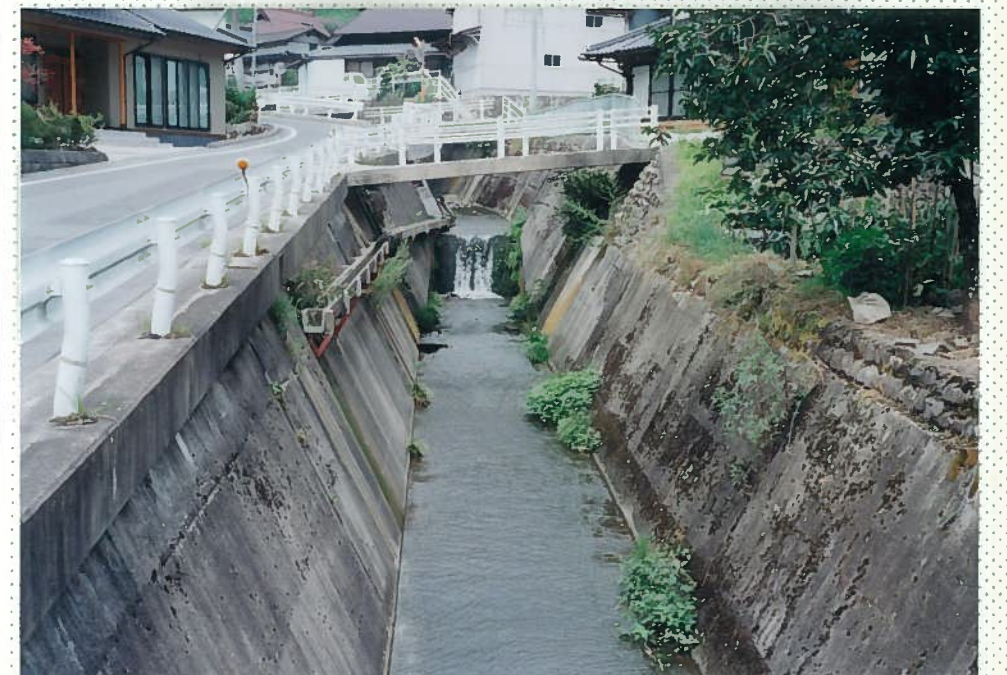
33)社川
19.
h = 2 m。

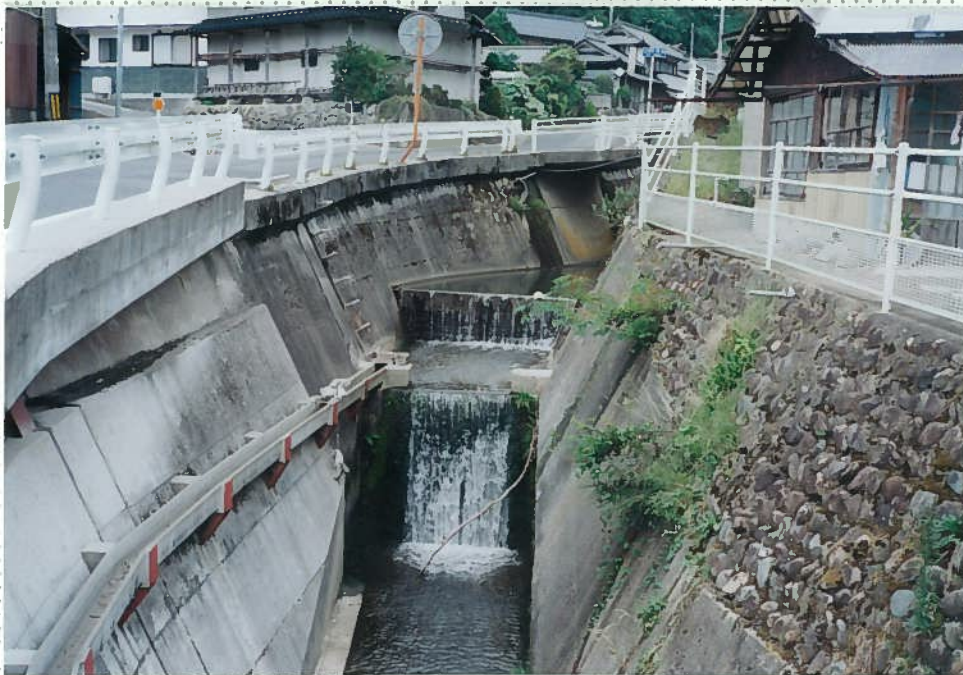
33)社川
20.
三面張+段差工。
魚の遡上、生息は不
可能である。

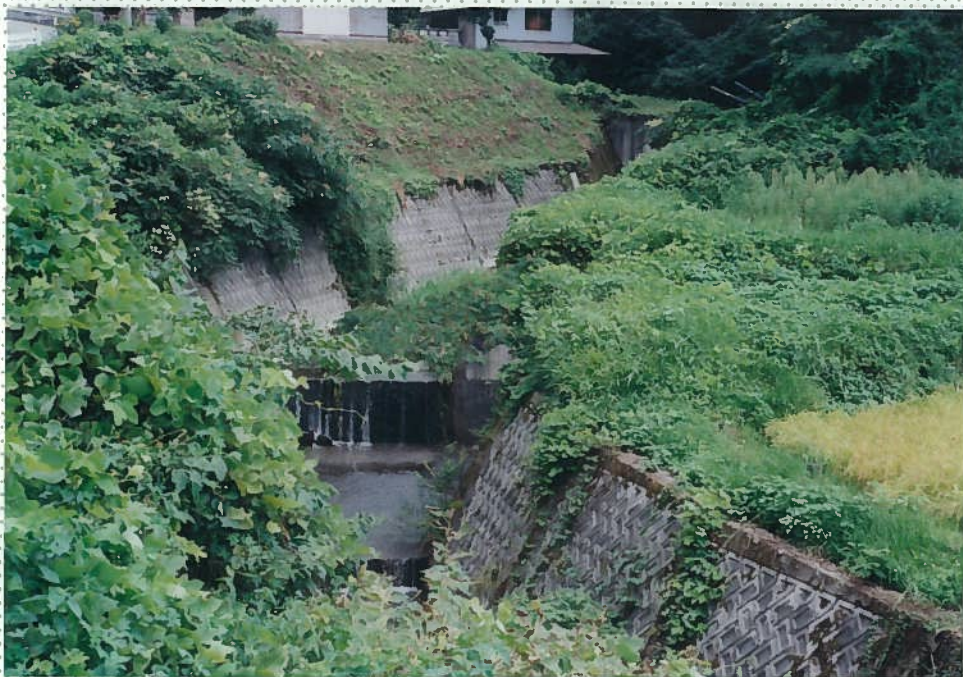
33)社川
21.
三面張+段差工が連続する。

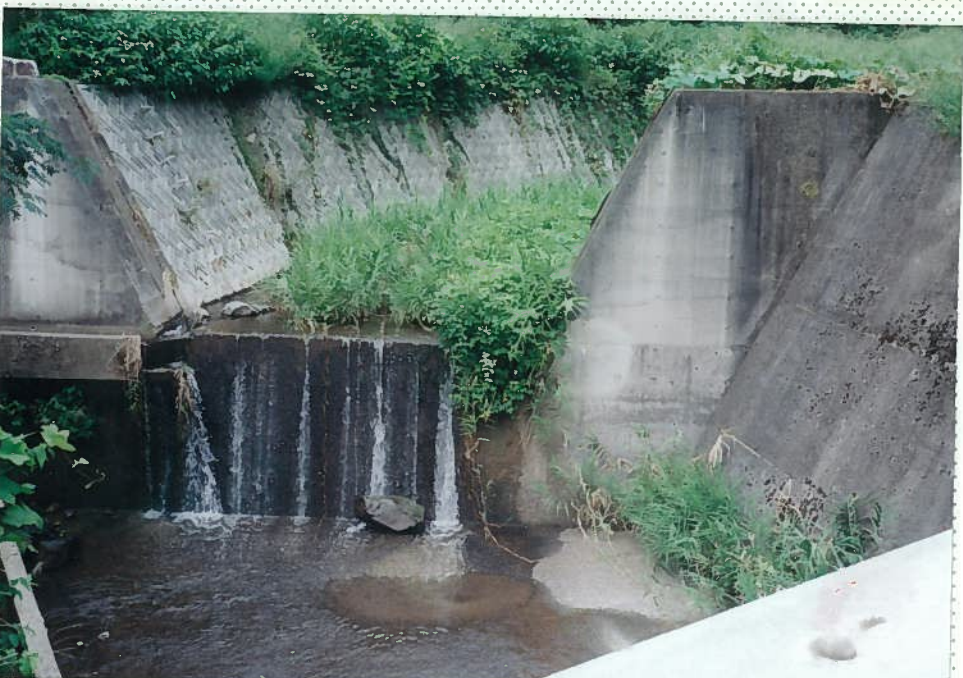
33)社川
22.
同上。

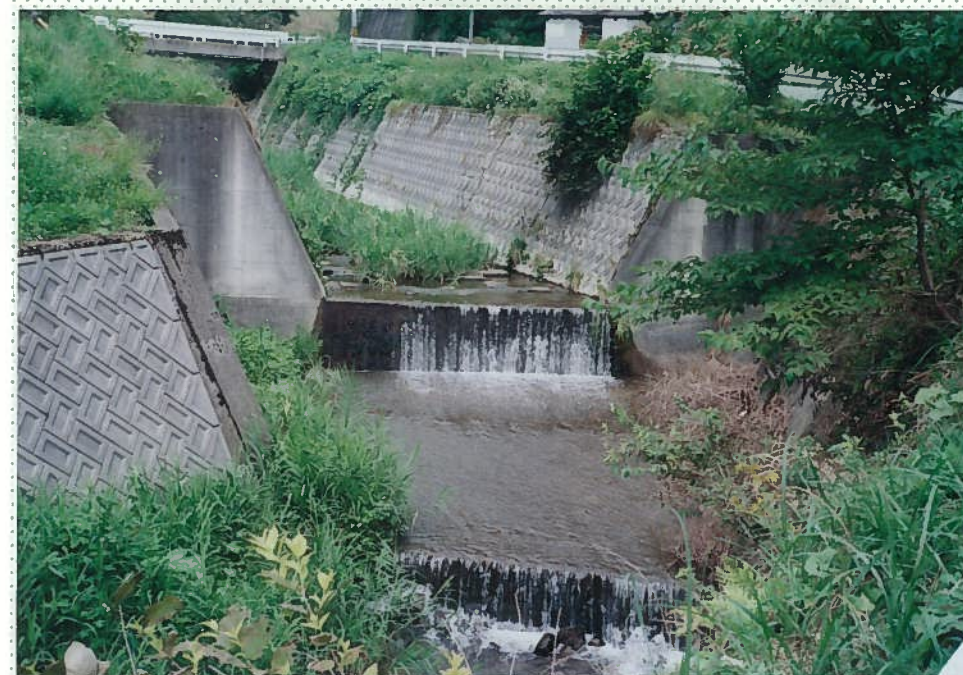
33)社川
23.
 $h = 2 \text{ m}$ 。
同上。

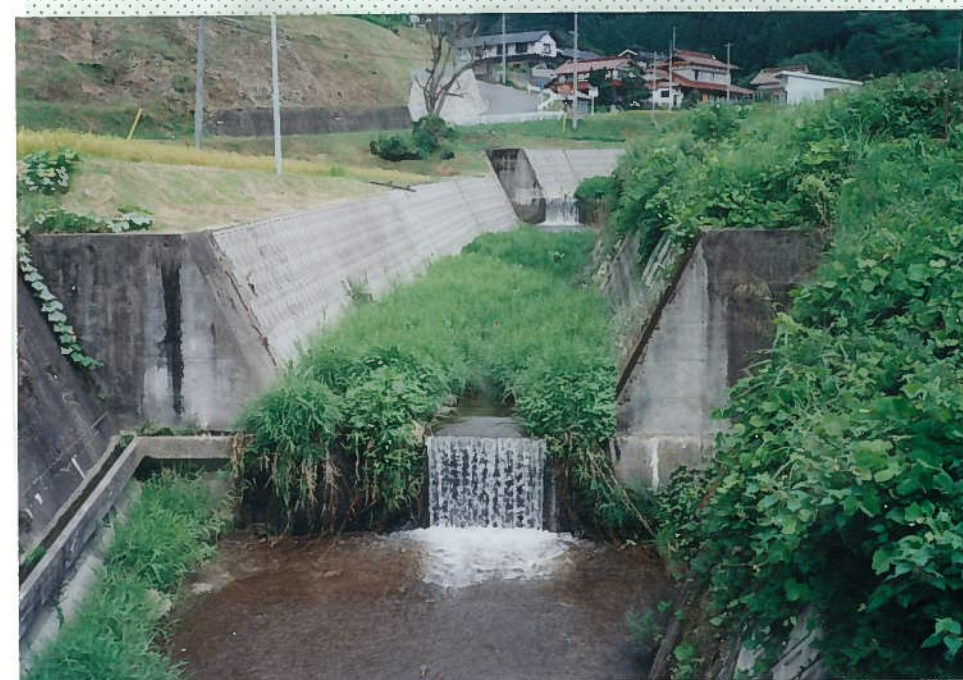
33)社川
24.
三面張+段差工が連続する。
魚の遡上、生息は不可能である。

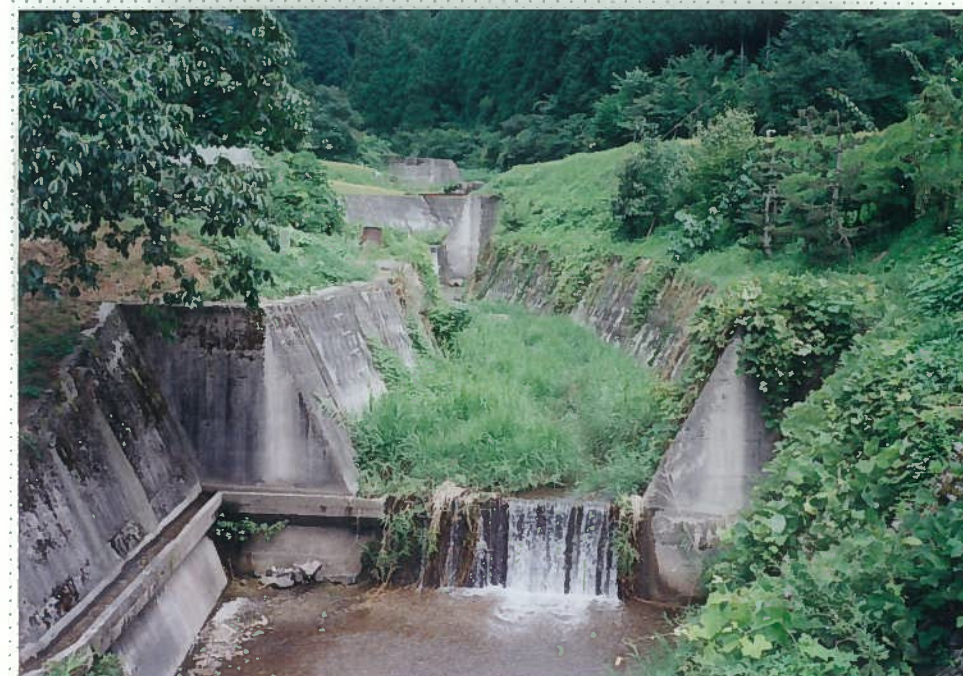
33)社川
25.
同上。
