鉄山川

34)鉄山川

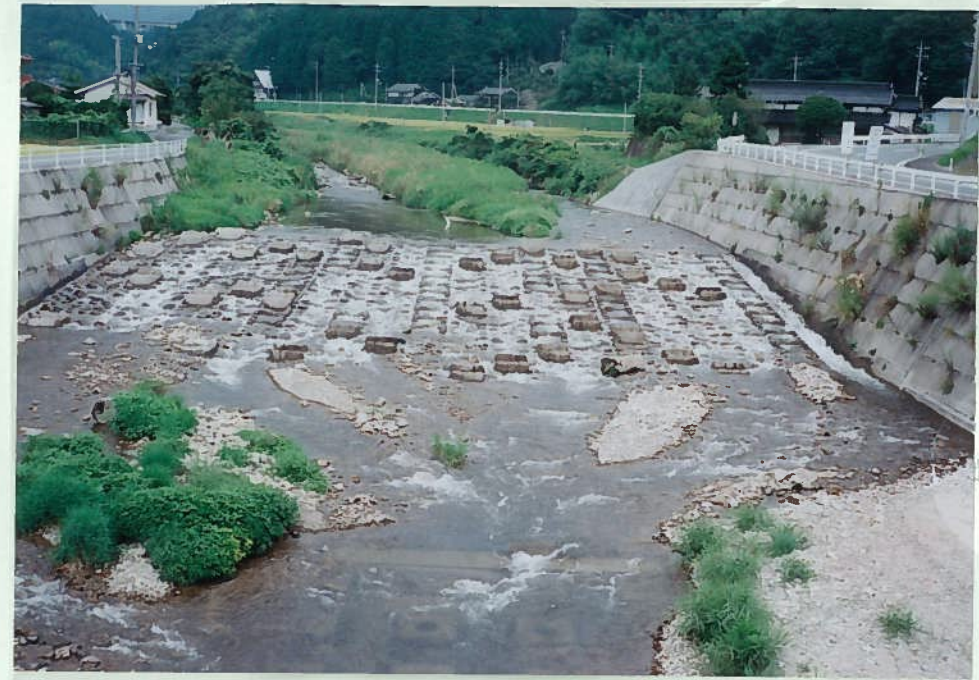
34)鉄山川
1.
魚に優しい床固め工
となっている。

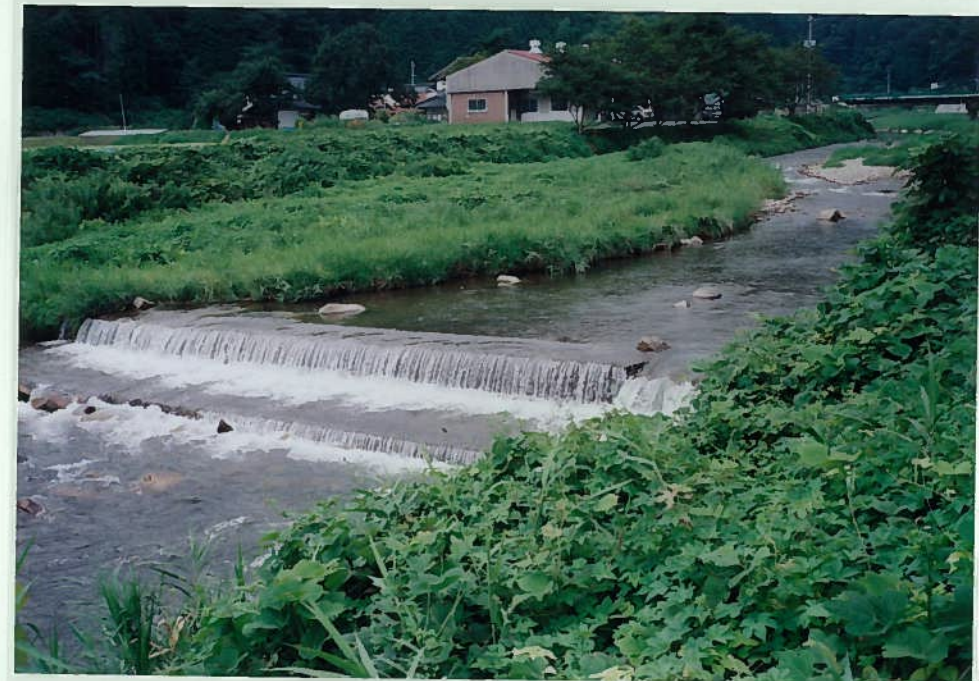
34)鉄山川
2.
h = 1 m。

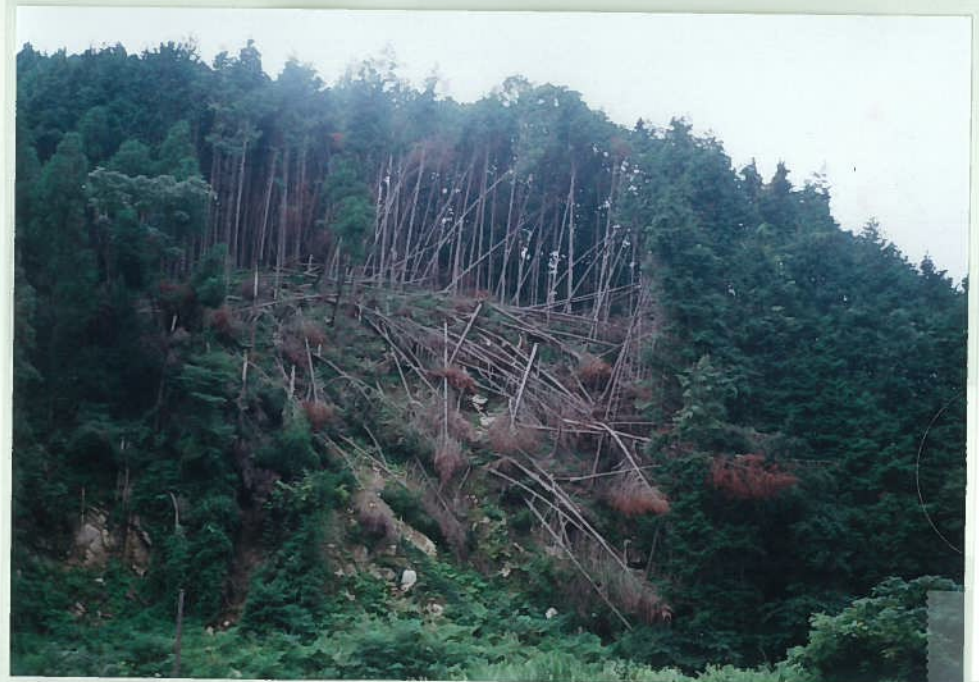
34)鉄山川
3.
風倒木。
根こそぎ倒れたもの
が大部分である。

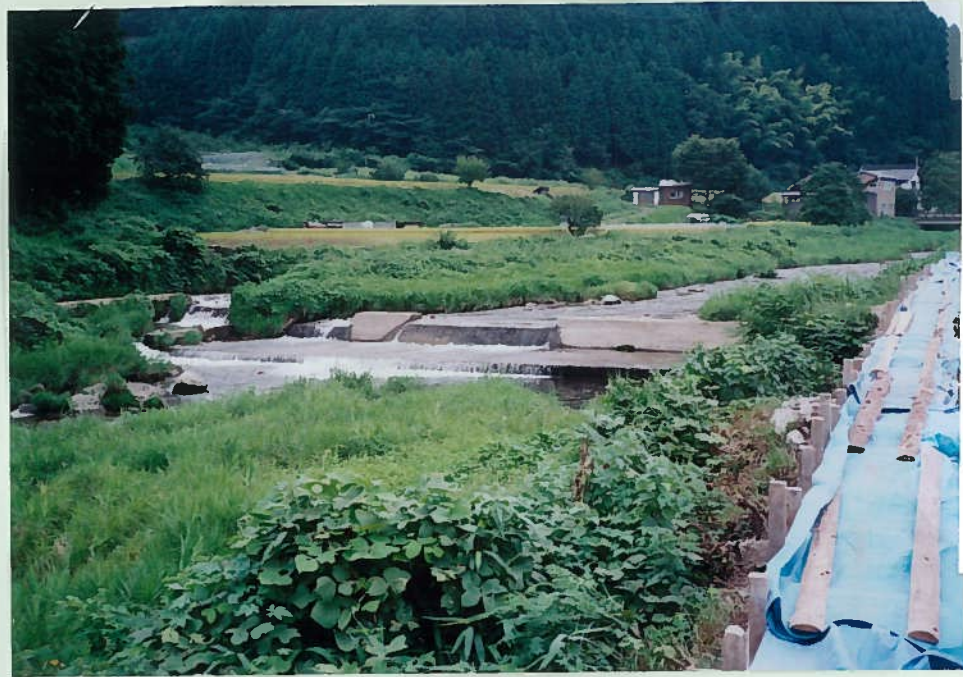
34)鉄山川

7.
 $h = 1.5\text{m}$ 。
頭首工+床固工。
魚は遡上可能である。

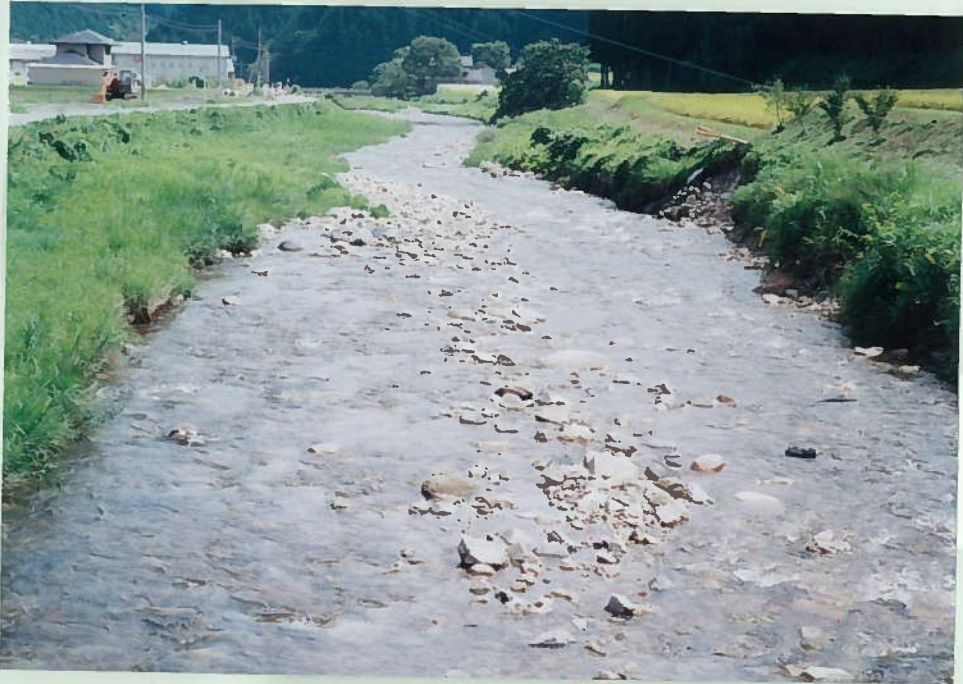
34)鉄山川

8.
川床状況。
礫川で瀬として単調
に流れ、淵、漕、淀
等の変化は無い。

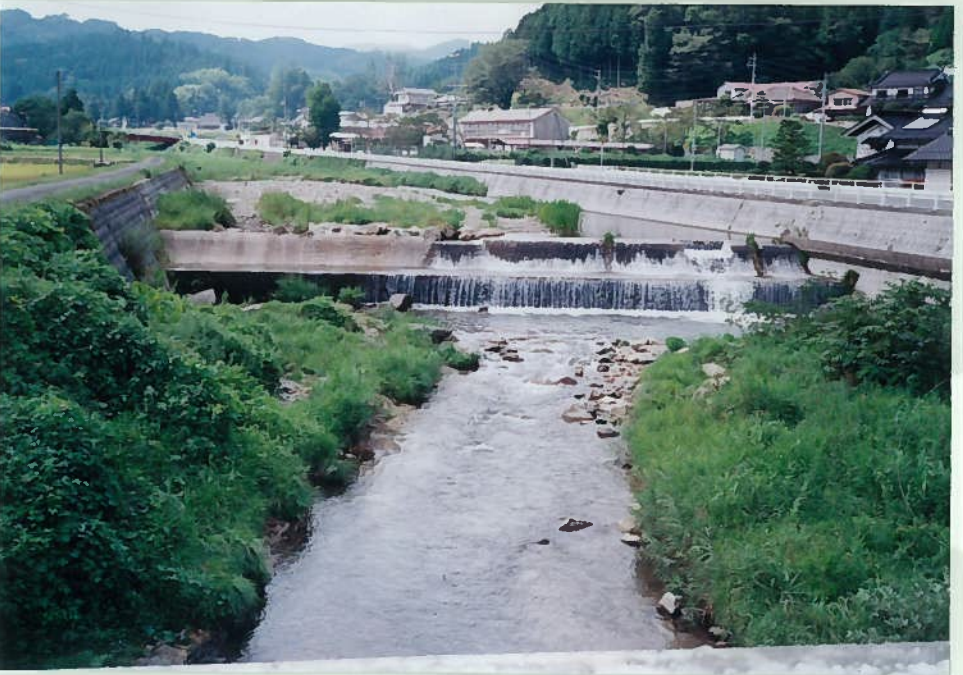
34)鉄山川

9.
 $h = 2\text{m}$ 。
頭首工と床固めで2
段となっているため、
魚の遡上はほとんど
不可能に近い。
川の流れるは単調であ
る。

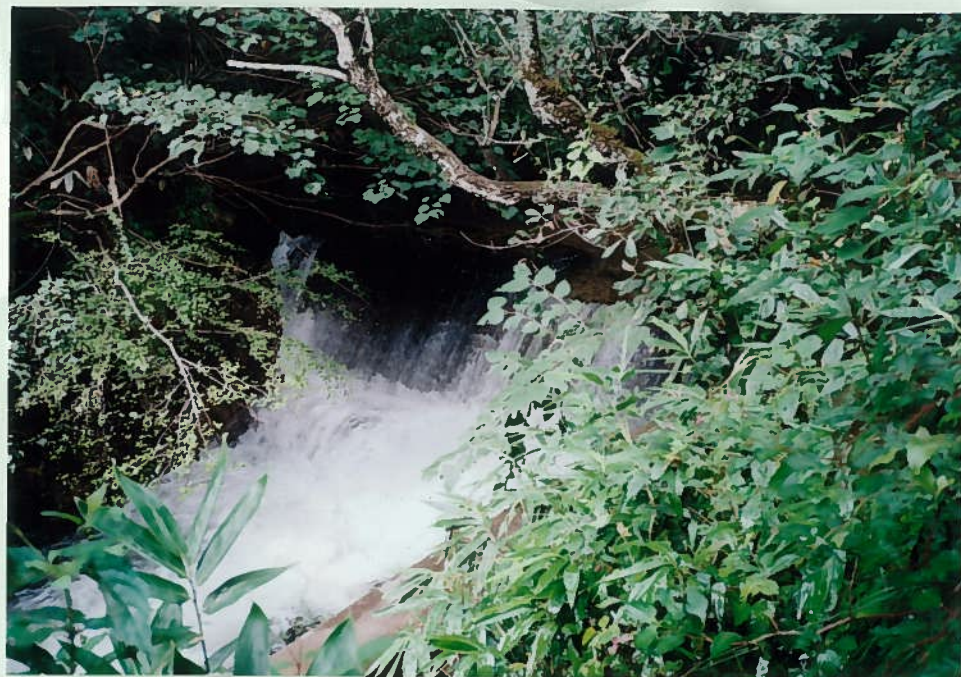
35)鉄山川
11.
砂防ダム。h = 3 m
林の下に砂防ダムが
ある。

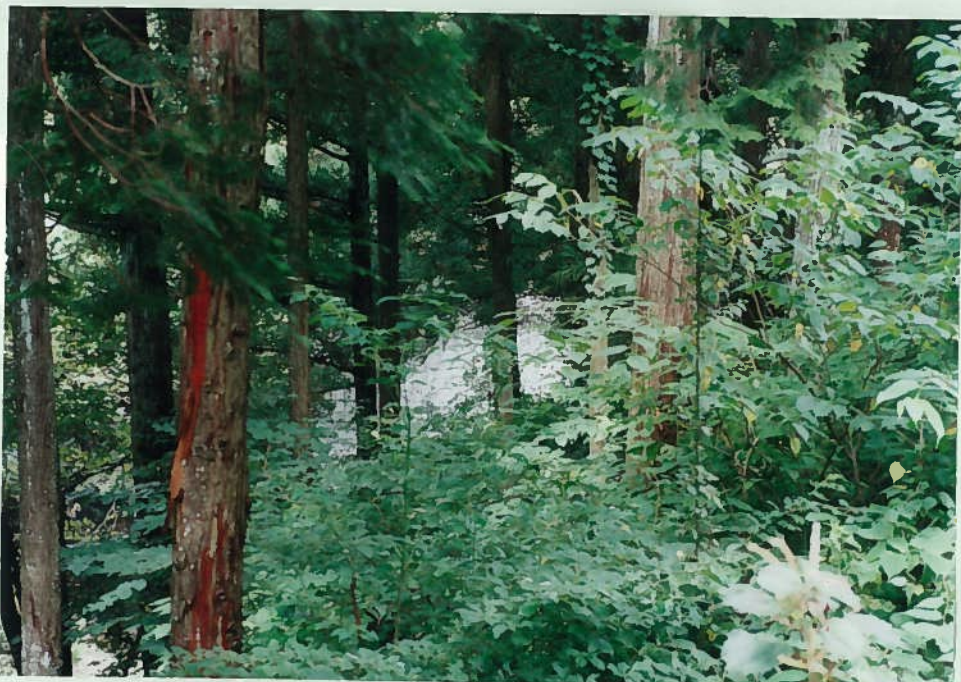
35)鉄山川
12.
植林状況。
密林で幹は細長く、
下は裸地である。

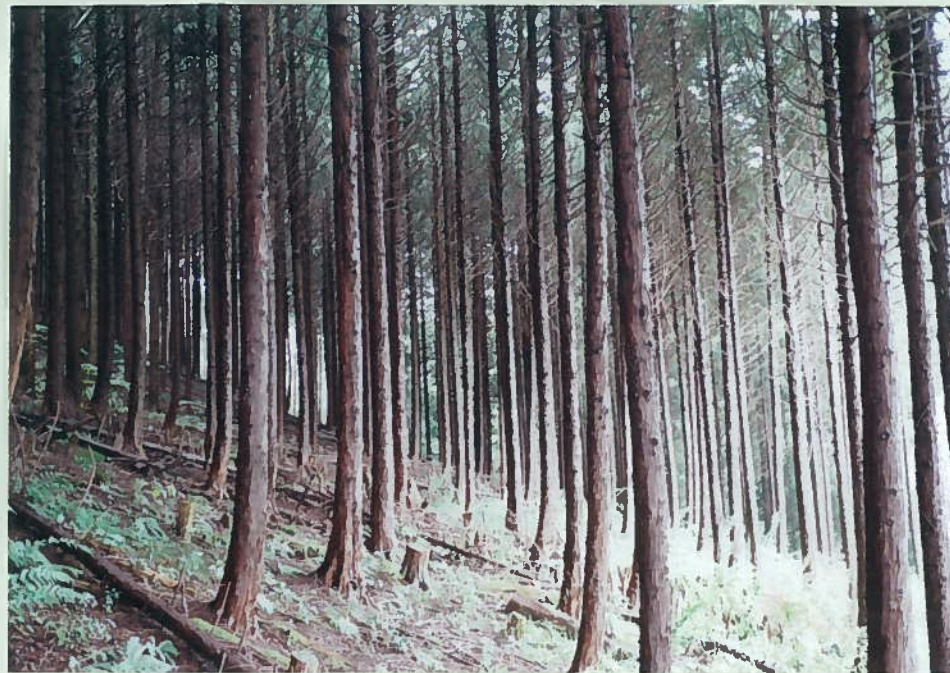
35)鉄山川
13.
植林状況。
土砂流出と斜面崩壊
の元となる恐れあり。
今後、立ち枯れ、倒
木が増えるであろう。

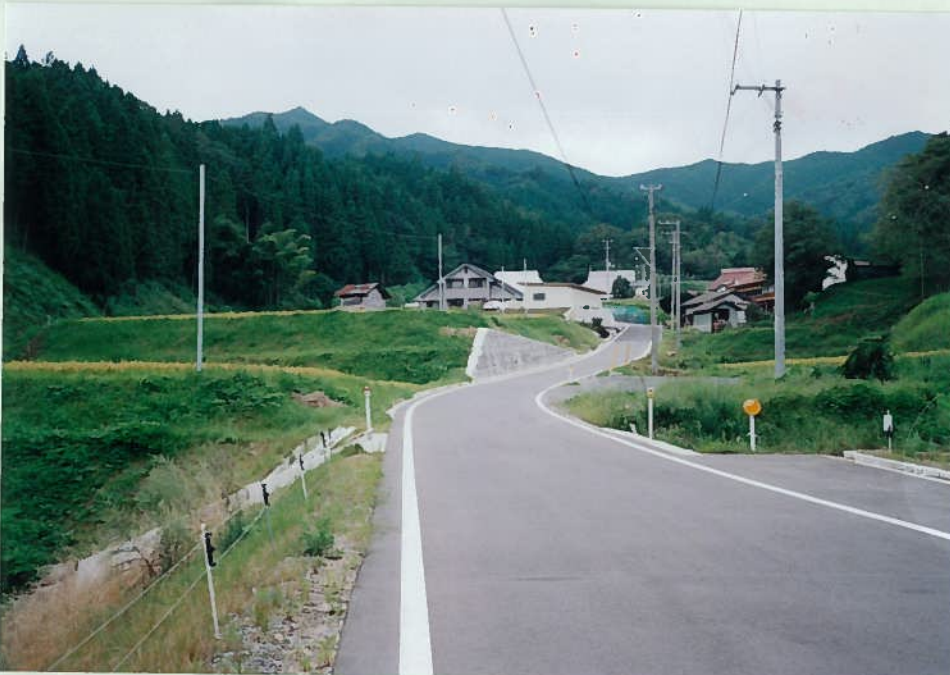
35)鉄山川
14.
矢倉集落。
全山植林である。

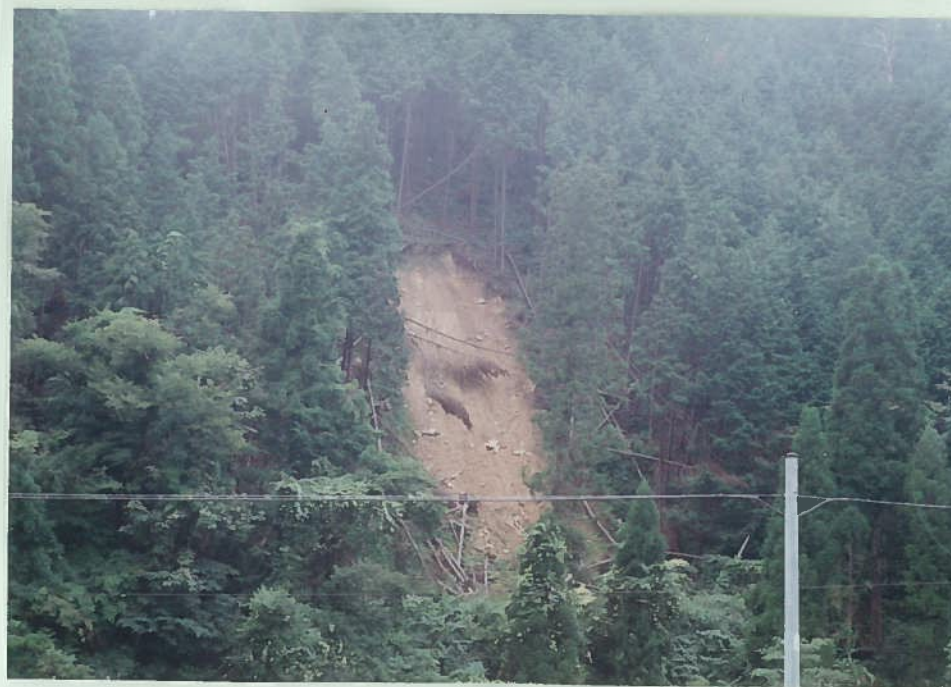
35)鉄山川
15.
風倒木の崩壊地。

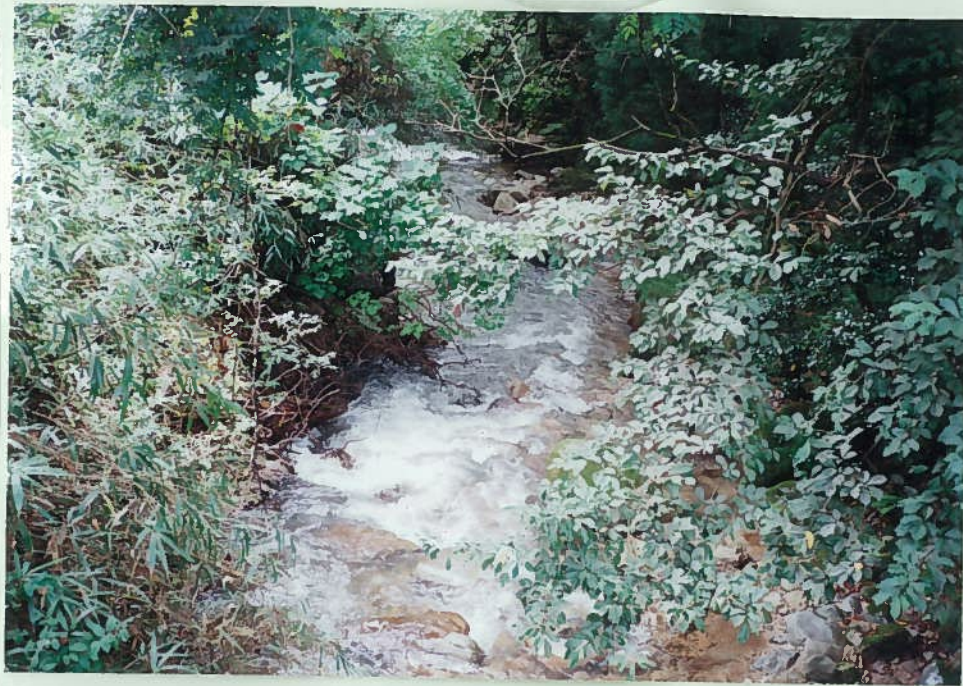
16.

川床状況。
自然状態の流れで、
清水が流れる。

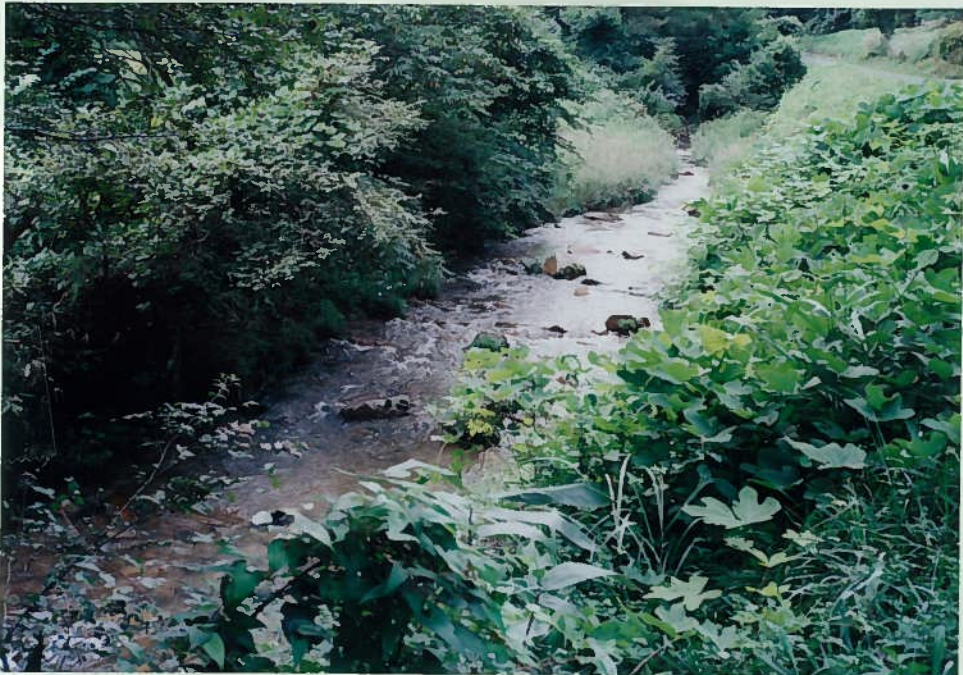
17.

河川状況。
自然状態の流れを保ち、
礫の堆積する川で、
清水が流れる。

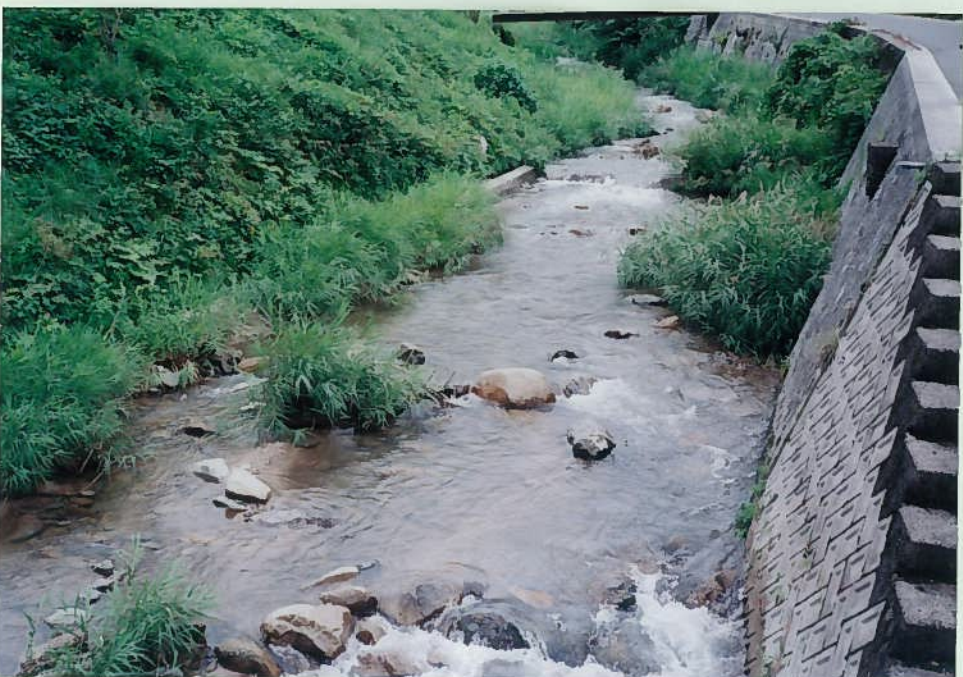
18.

河川状況。
護岸があるが、礫の
堆積する自然の流れ
が豊かである。

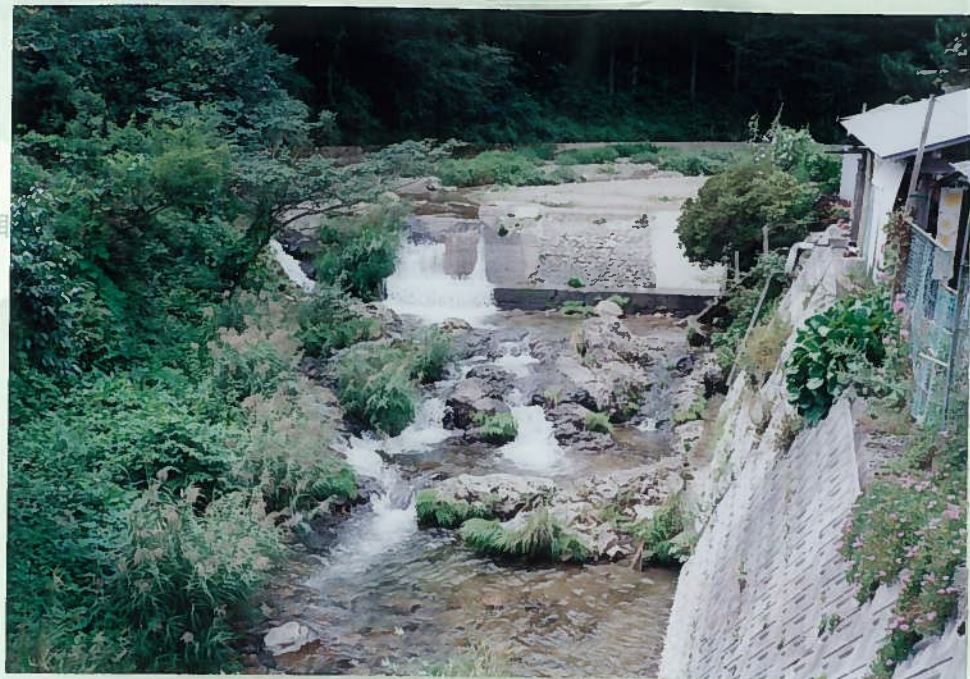
21.

頭首工。h = 2 m。
山椒魚の移動は困難
である。露岩あり。
清流である。

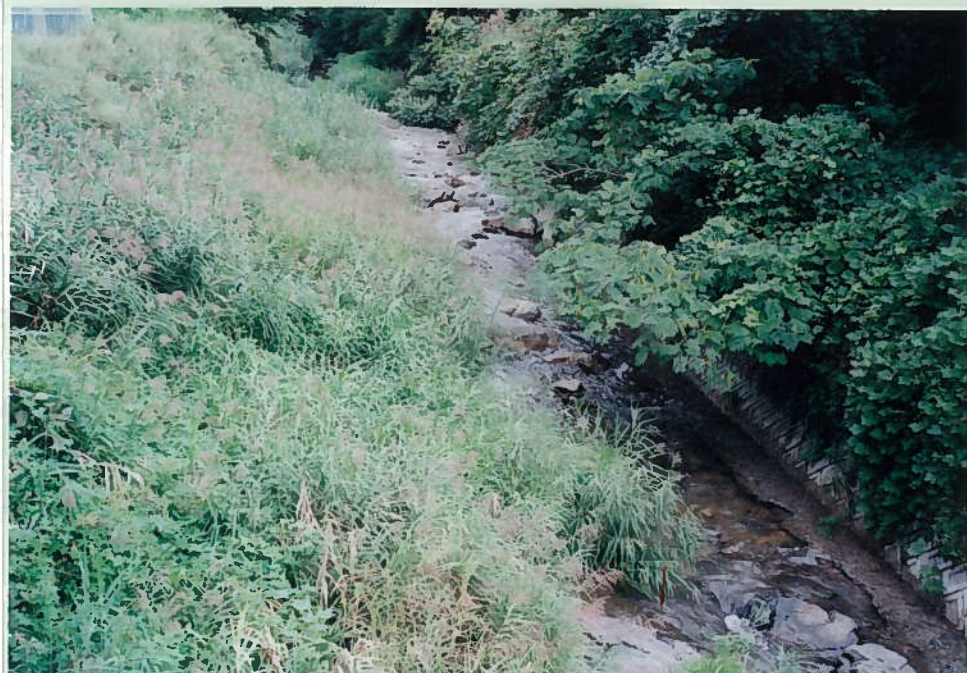
22.

河川状況。
護岸があるが、礫川
で自然を残す清流で
ある。

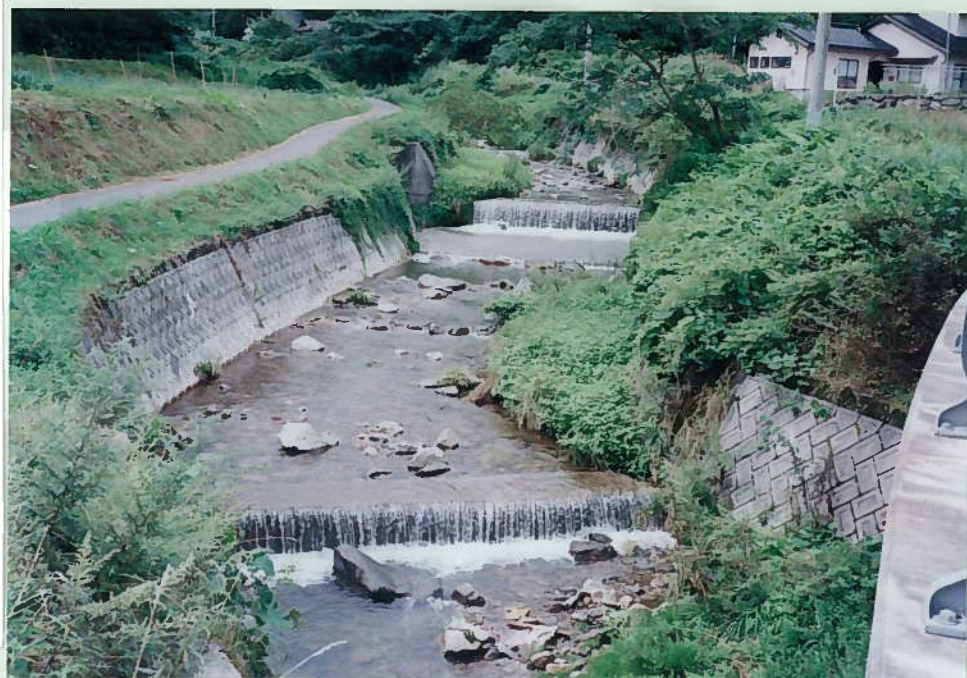
23.

頭首工。
h = 1 m × 2。

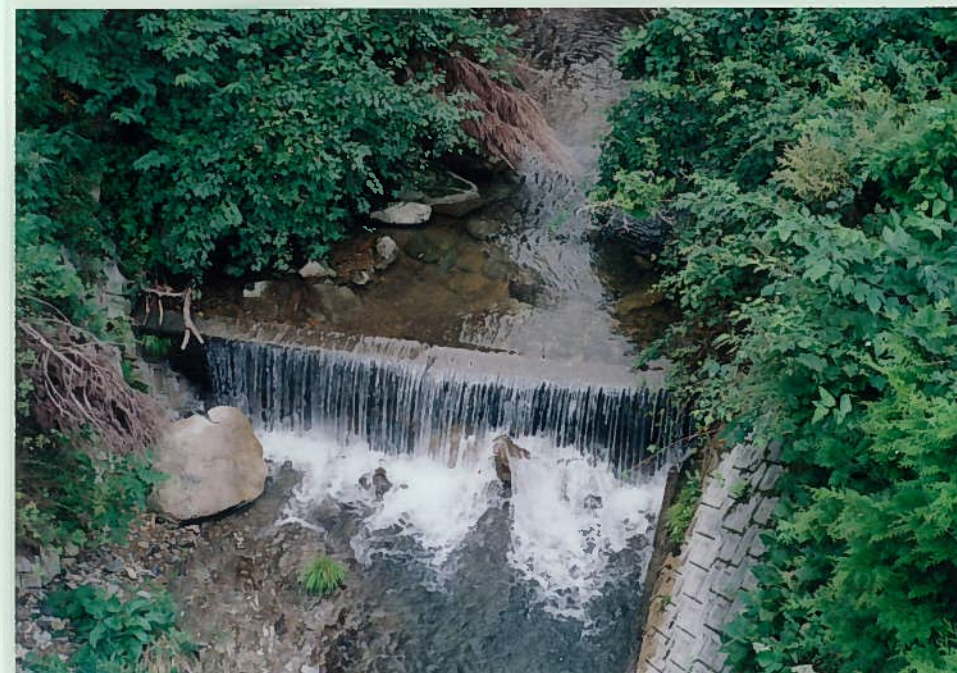
24.

頭首工。h = 1 m。

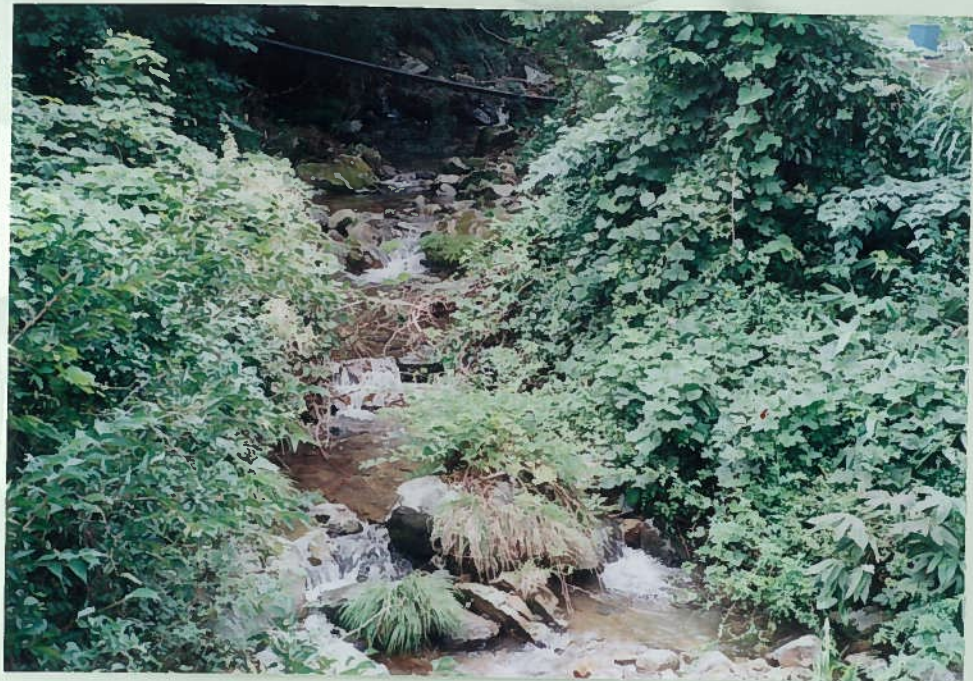
35)鉄山川
27.
自然状態の溪流である。

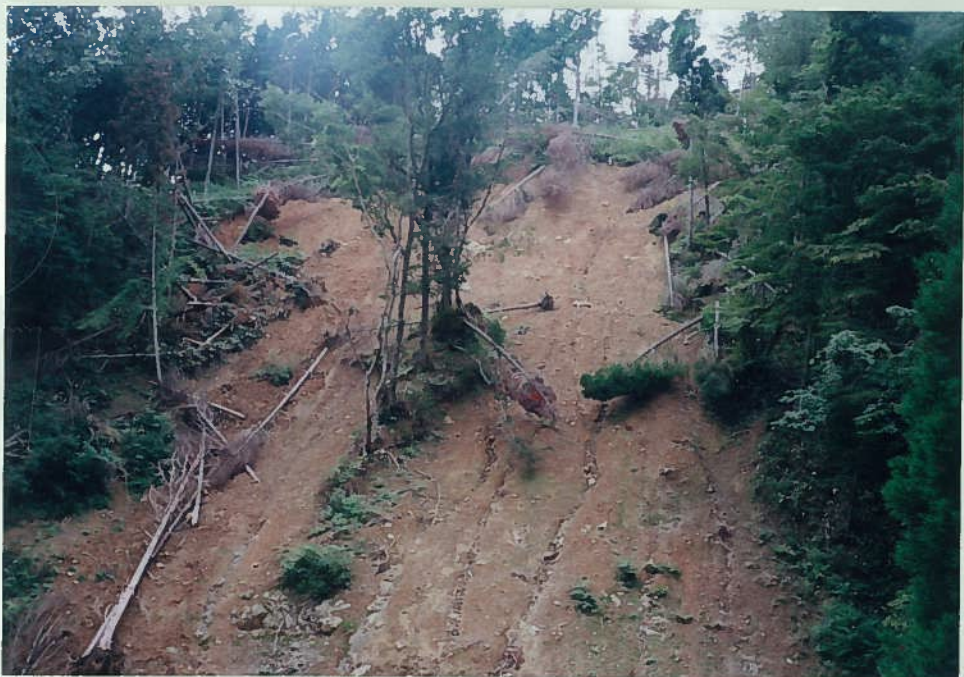
35)鉄山川
28.
風倒木地の崩壊。

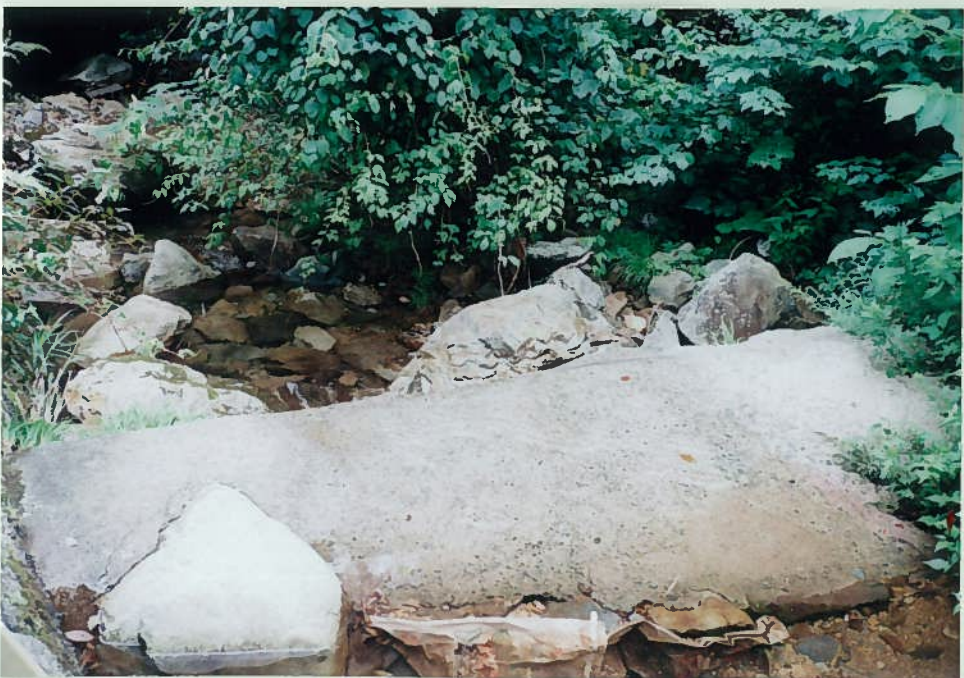
35)鉄山川
29.
頭首工。h = 1 m。
養魚場の取水口である(アメゴ養殖)。

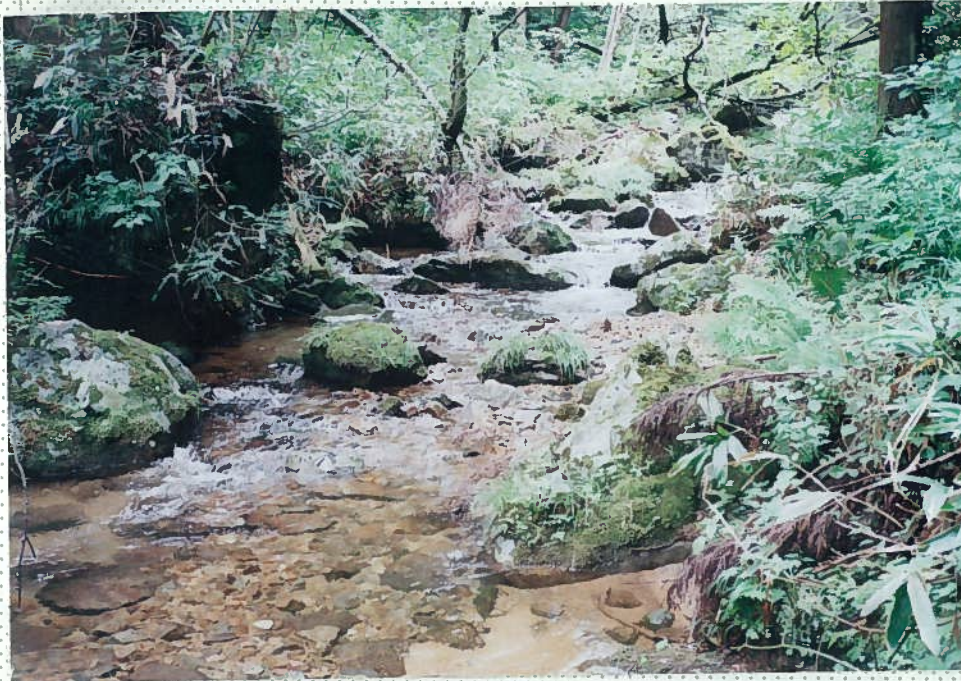
35)鉄山川
30.
河川状況。
礫が散在し、自然の
清流を保っている。

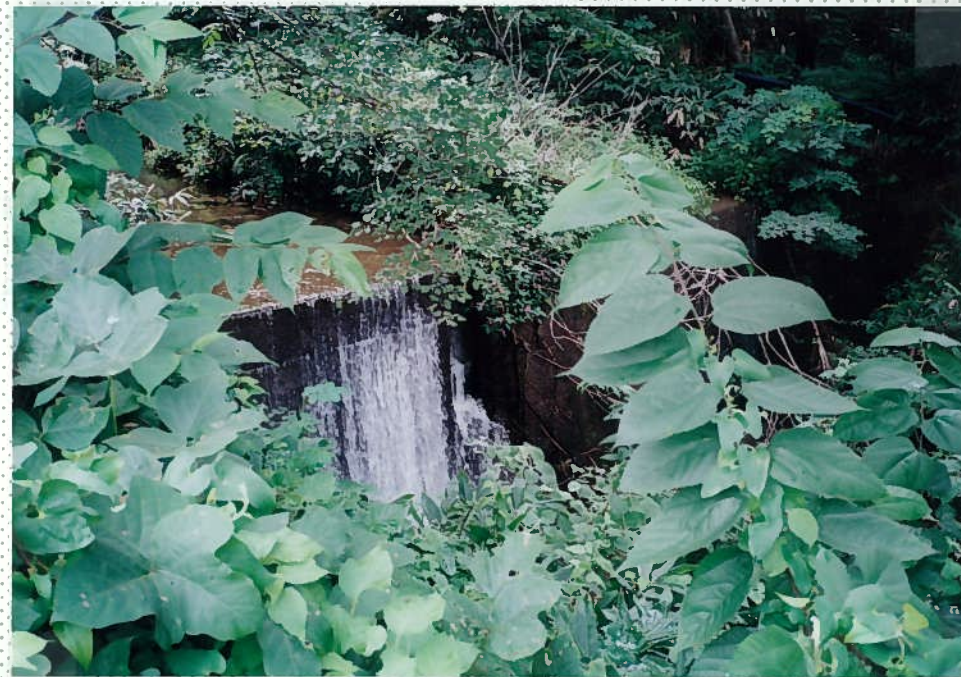
35)鉄山川
31.
砂防ダム。h = 5 m
魚の移動は不可能である。

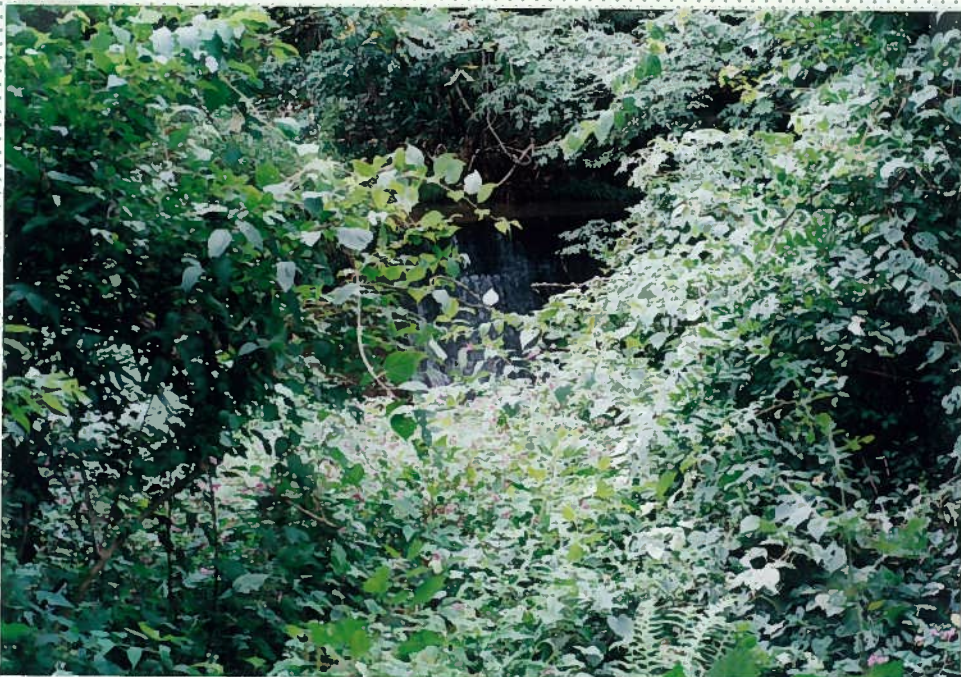
35)鉄山川
32.
砂防ダム。h = 5 m

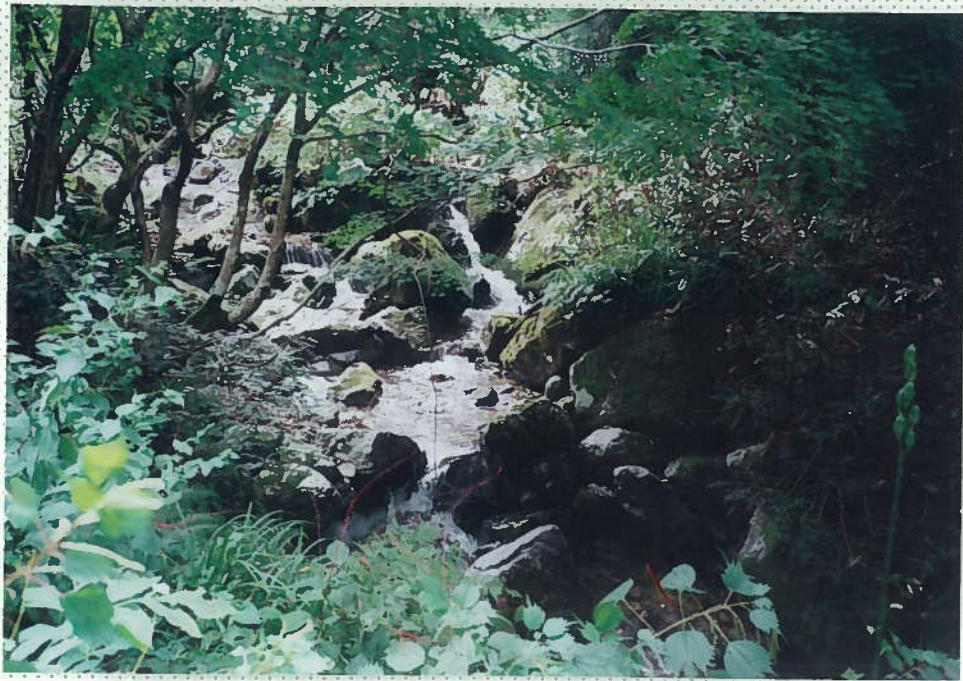
33.

河川状況。

礫が散在し、自然の
清流を保っている。
