田羽根川

白根川

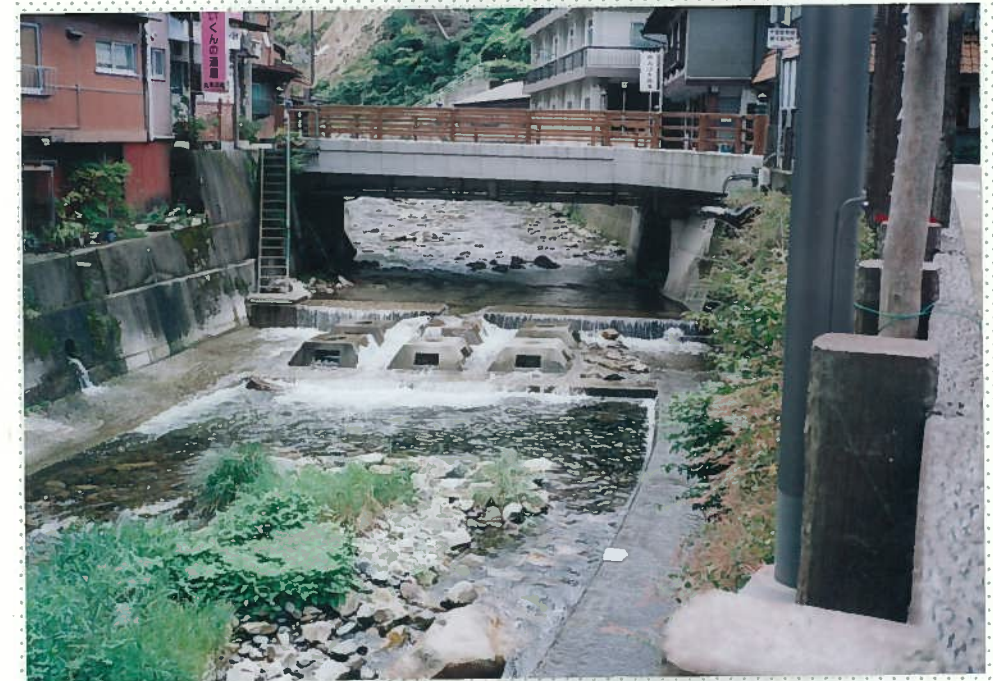
頭首工。h = 0.5m。
護岸は整備されている。

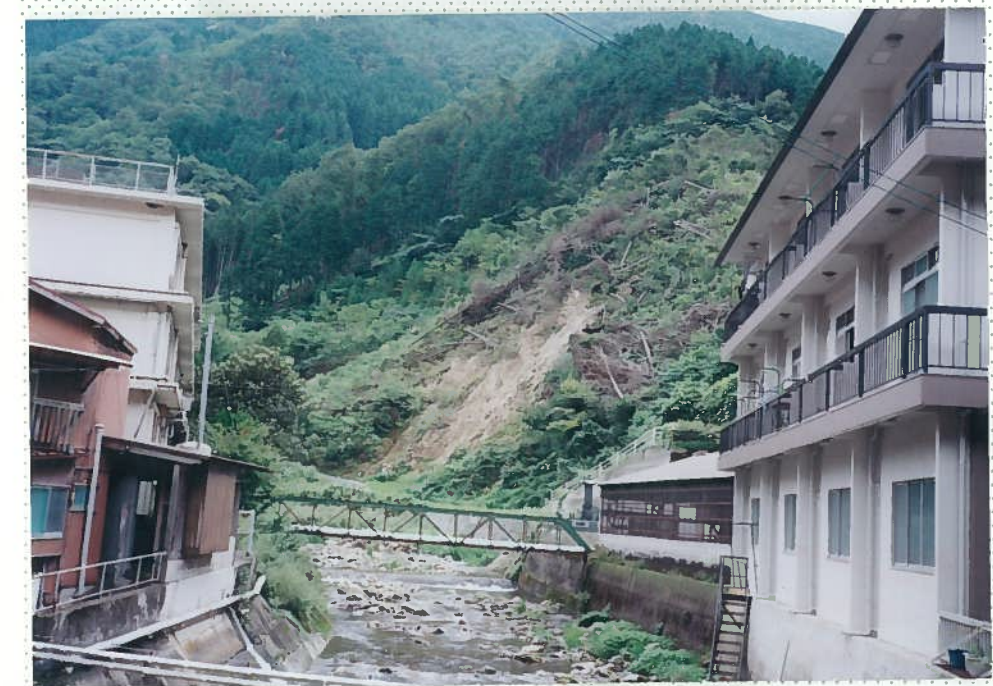
風倒木地の崩壊。

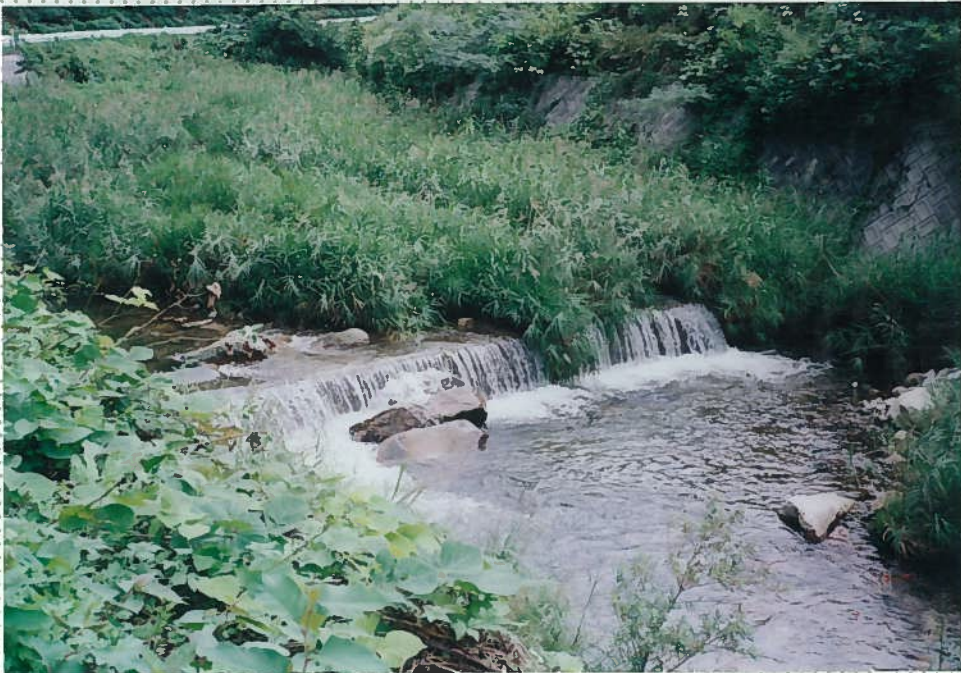
39)田羽根川
3.
頭首工。h = 1 m。
礫川で、清流である。

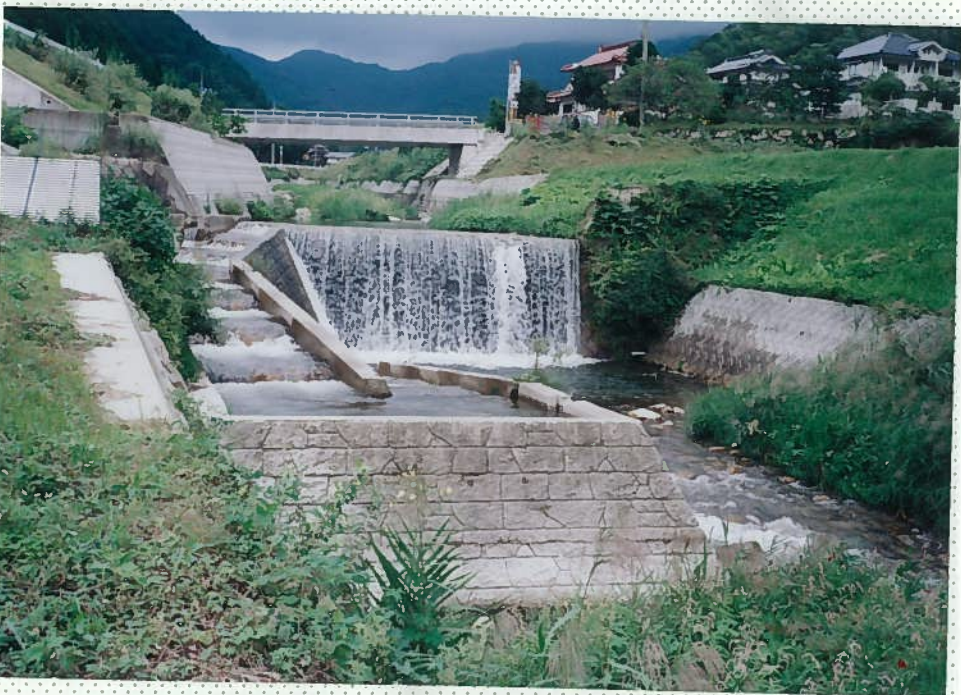
39)田羽根川
4.
頭首工。h = 1 m。

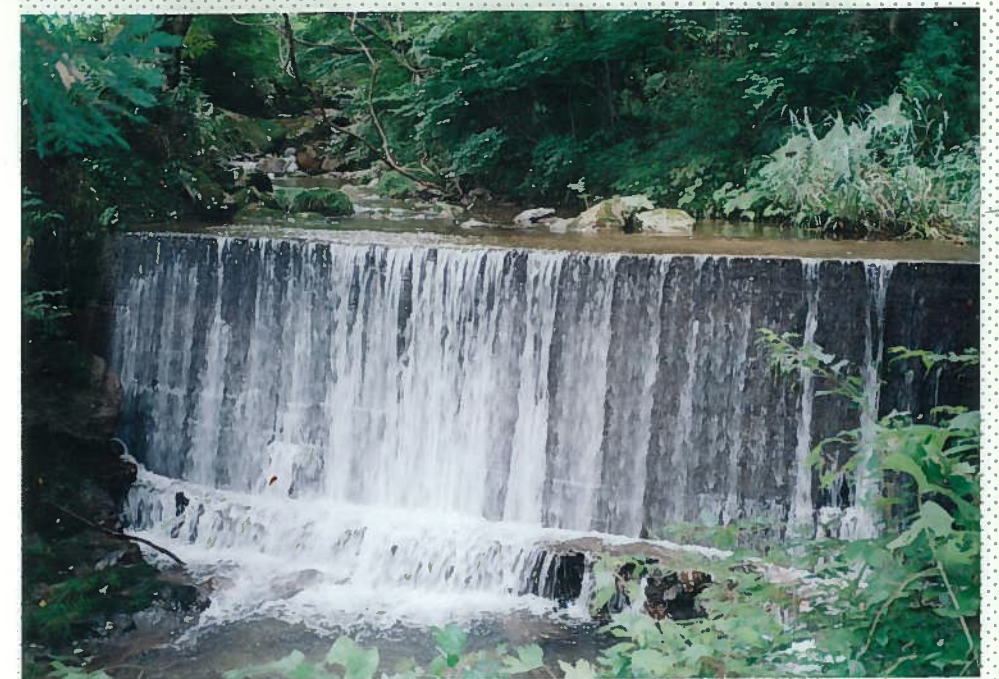
39)田羽根川
6.
砂防堤。h = 3 m。
魚の遡上は不可能である。

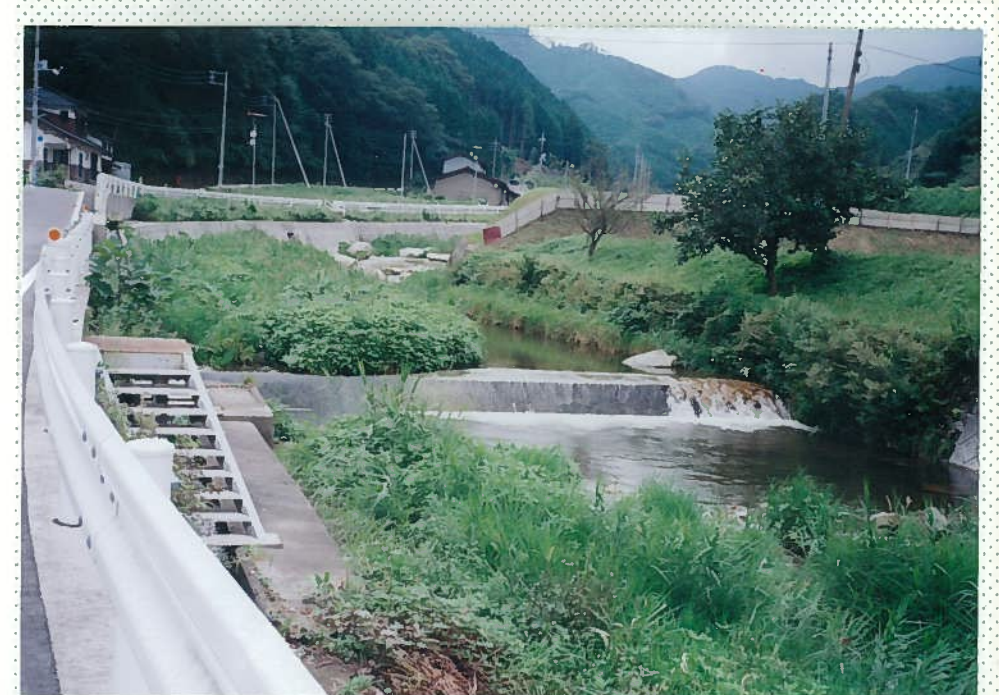
39)田羽根川
8.
頭首工。h = 1 m。

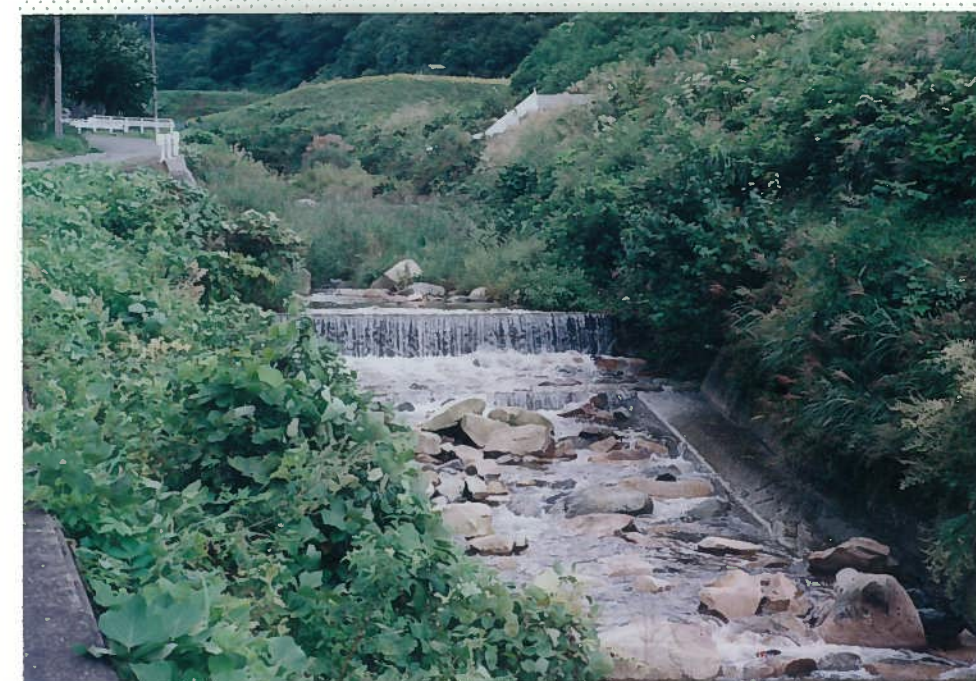
40)白根川
13.
頭首工。h = 3 m。
魚の遡上は不可能で
ある。

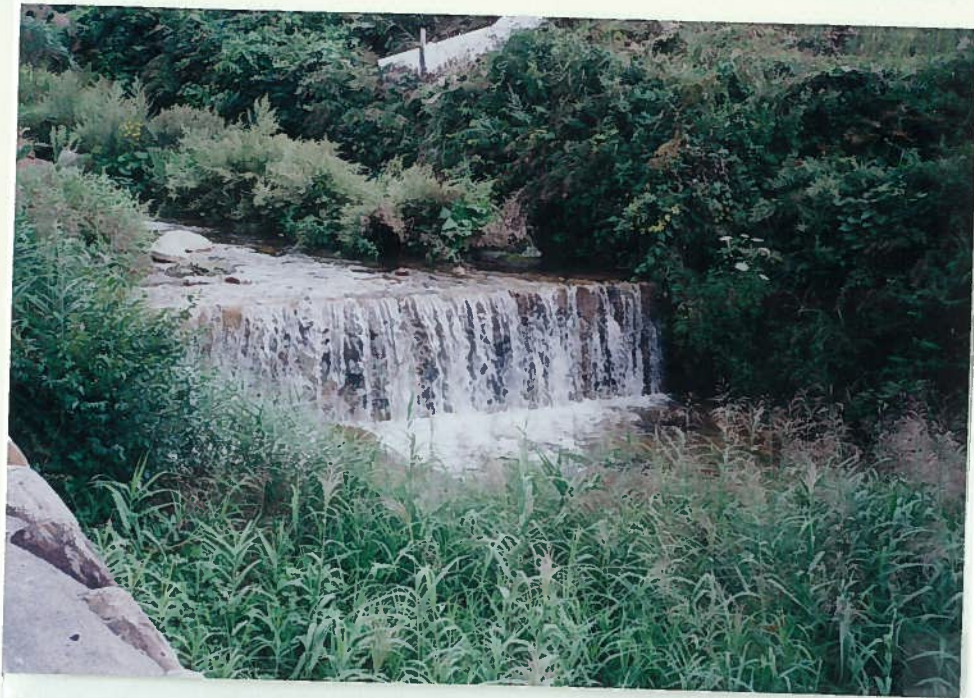
40)白根川
14.
頭首工。h = 1 m。

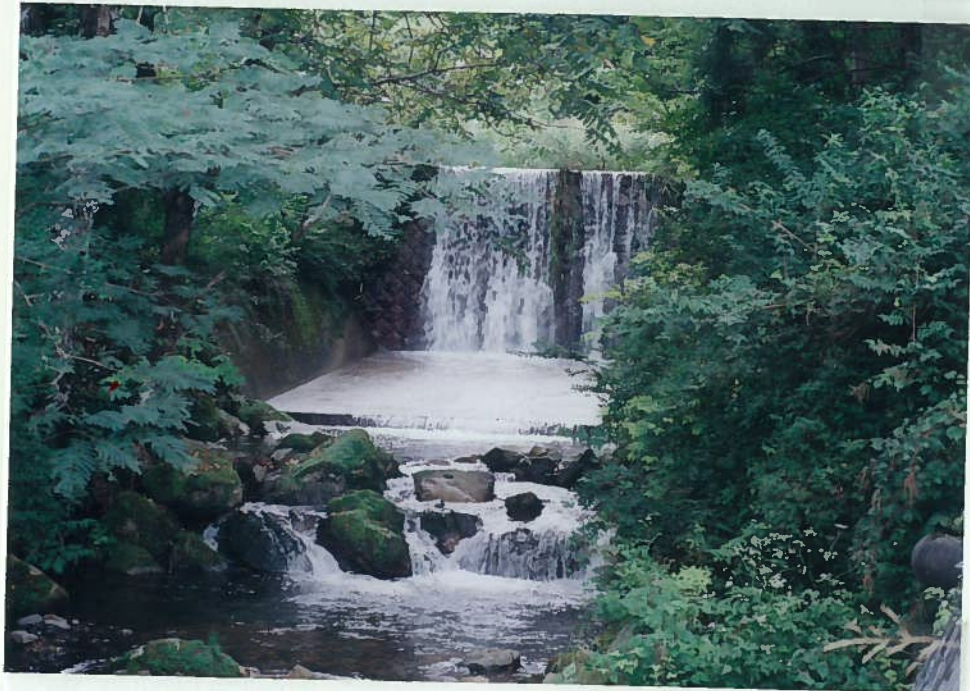
40)白根川
15.
頭首工。h = 1 m。

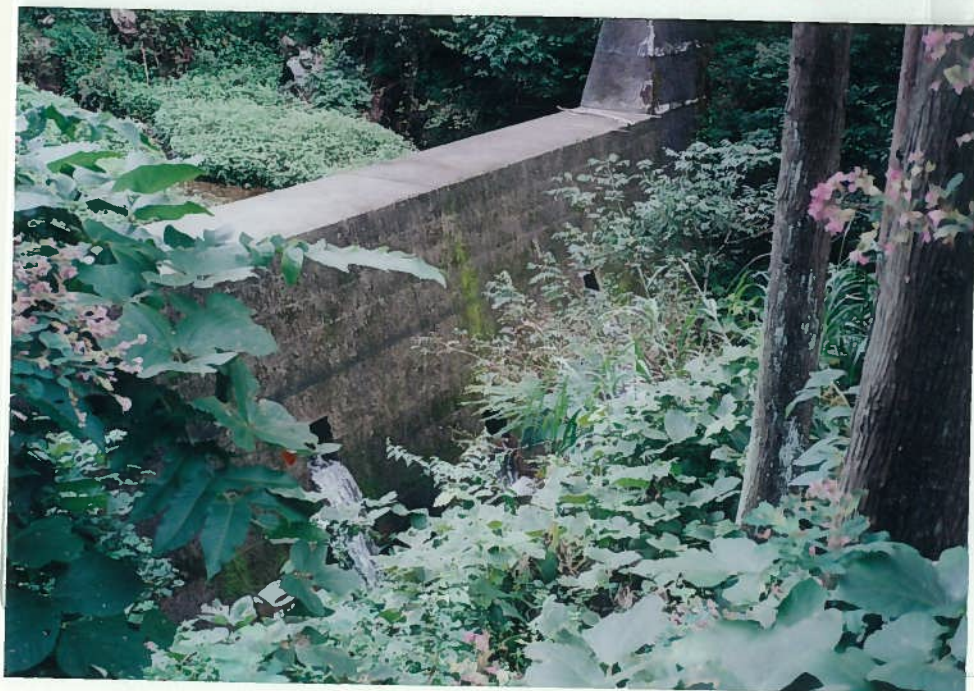
40)白根川
16.
砂防ダム。h = 5 m
魚の移動は不可能である。

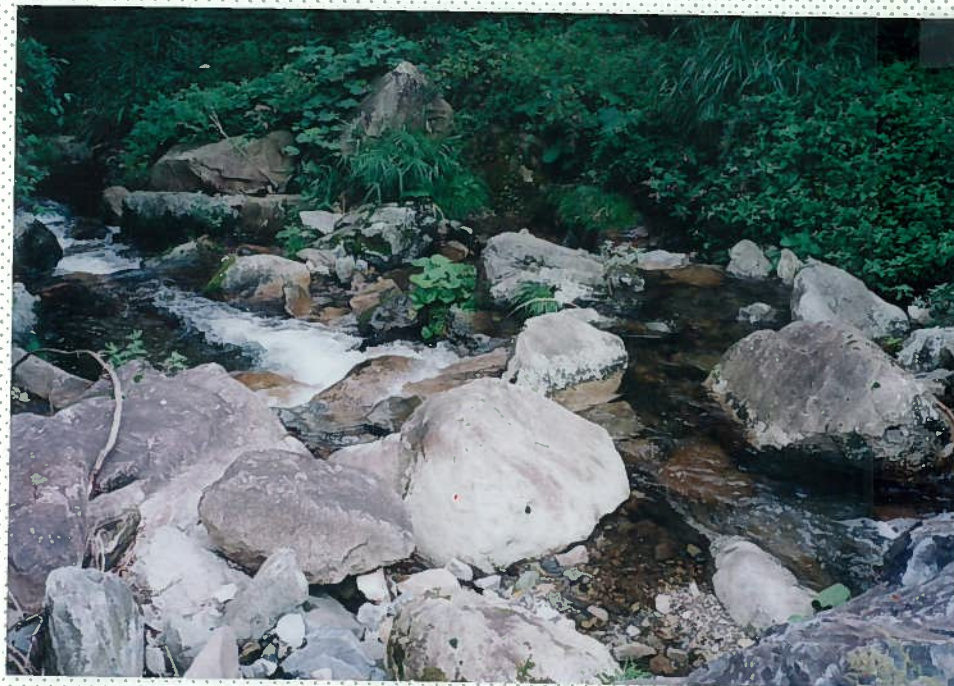
40)白根川
19.
河川状況。
礫が堆積し、自然の
流れを保っている。

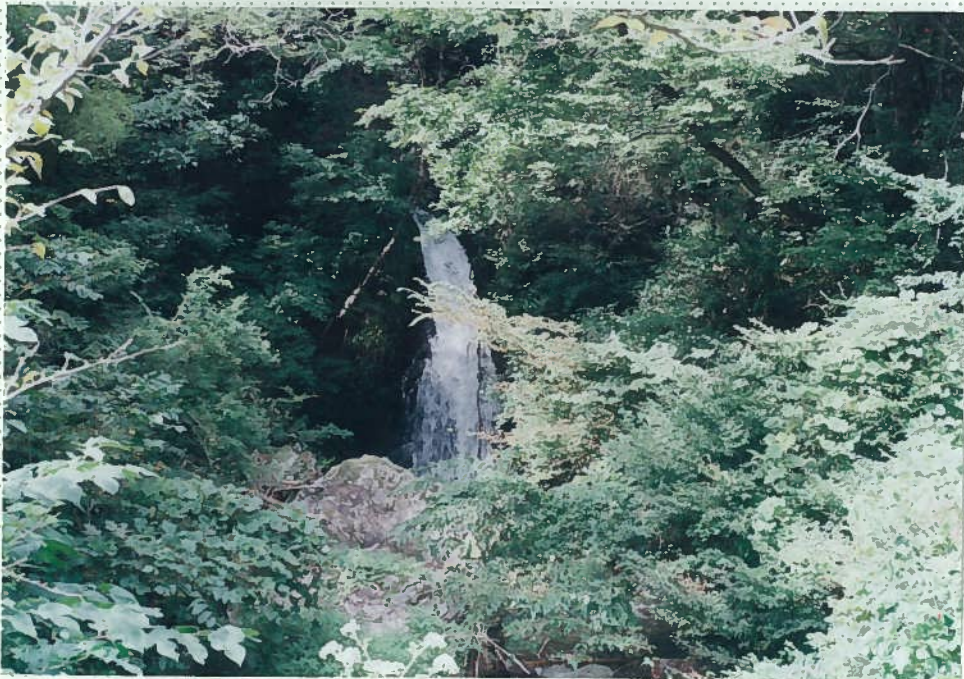
39)田羽根川
21.
頭首工。h = 2 m。
川は自然に近い状態
を保っている。

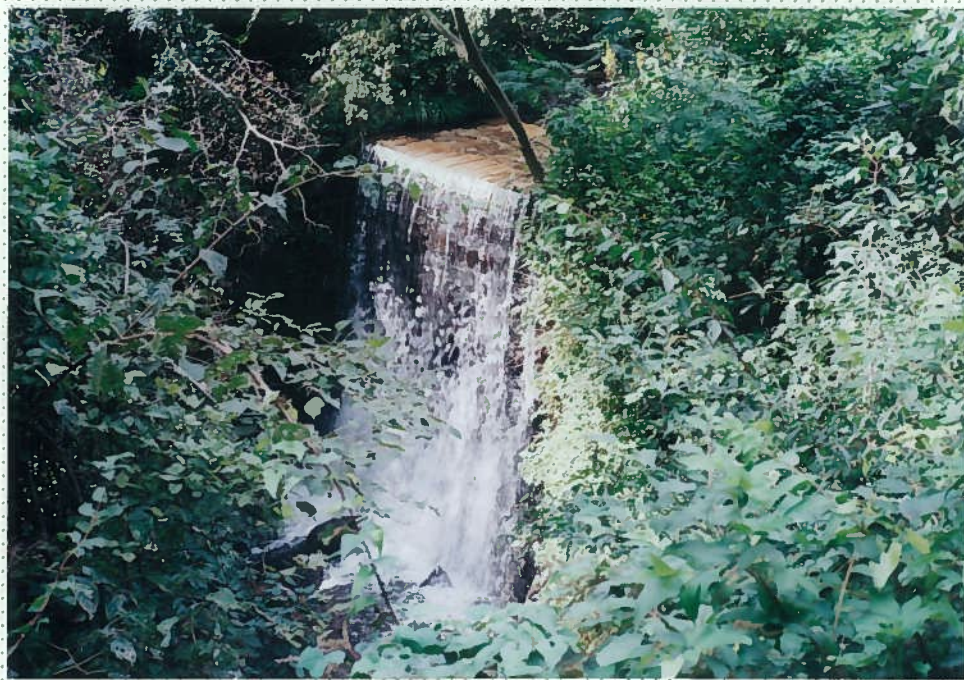
39)田羽根川
22.
硅質岩の滝。魚の遡
上は不可能である。

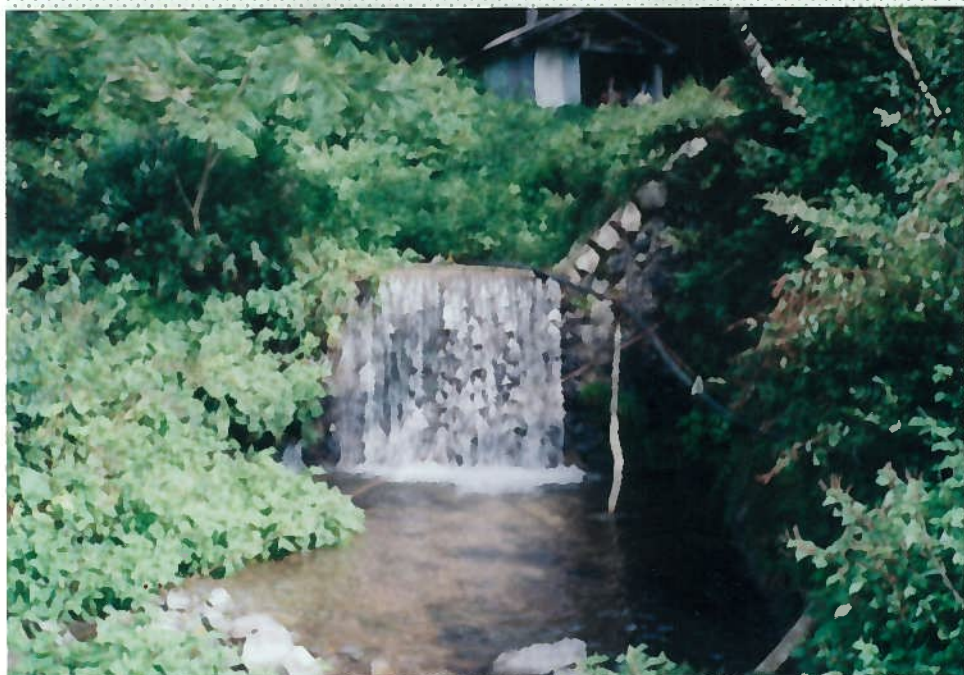
39)田羽根川
25.
砂防ダム。
h = 2.0 m。
魚の遡上は困難であ
る。

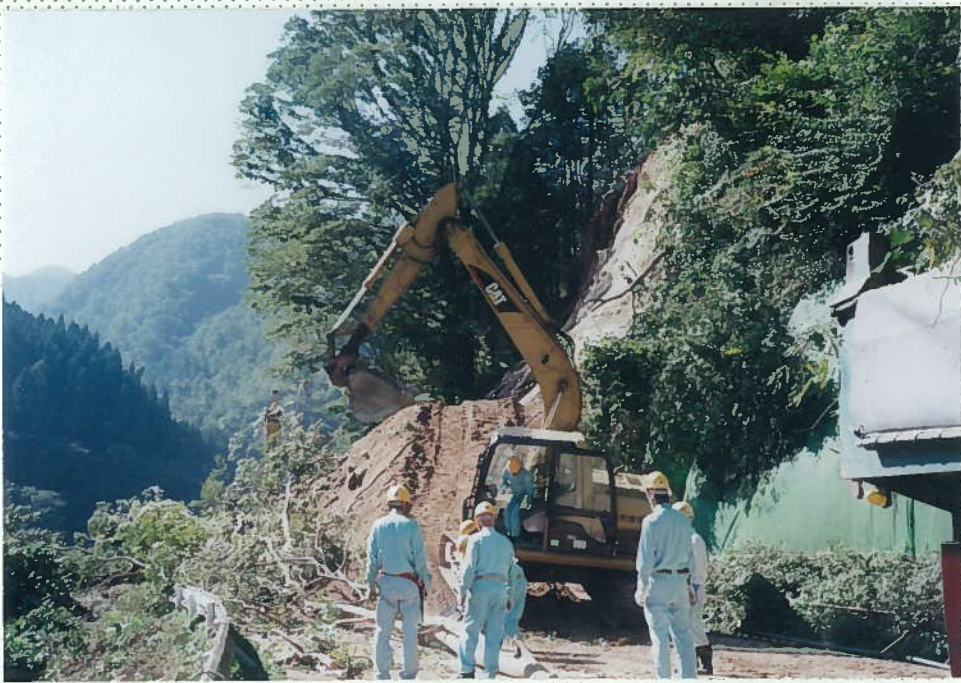
湯原町仲間
台風13号(9月17日)
による片岩の岩盤崩壊により、R313号は
通行止めとなる。

同上。
