下和川（中和村）

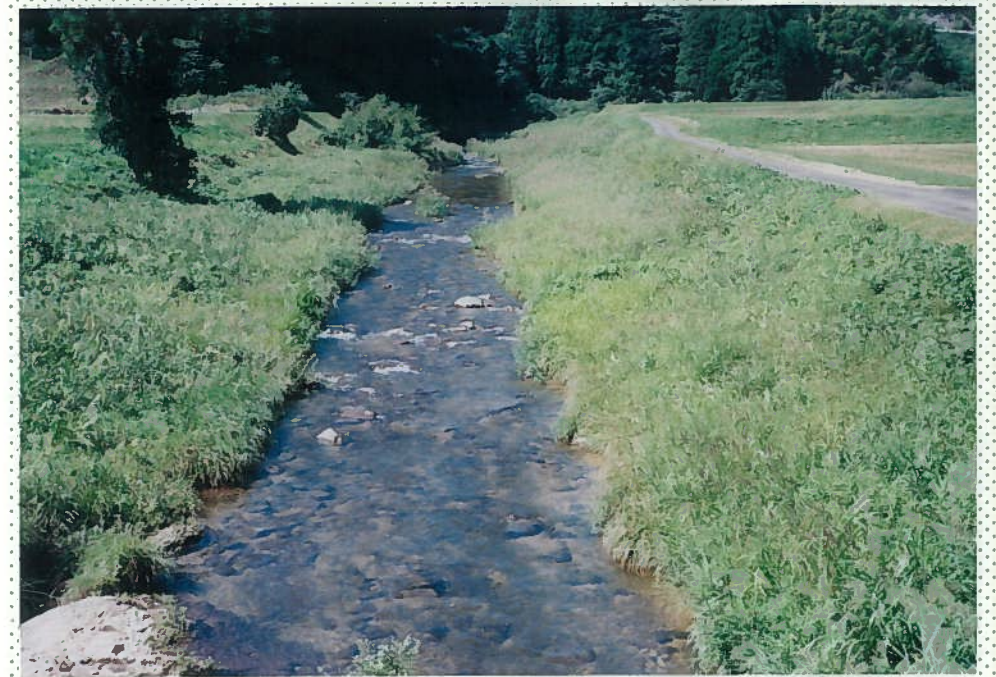
- 41)下和川(中和村)
- 1.
- 礫川で清水が流れる。

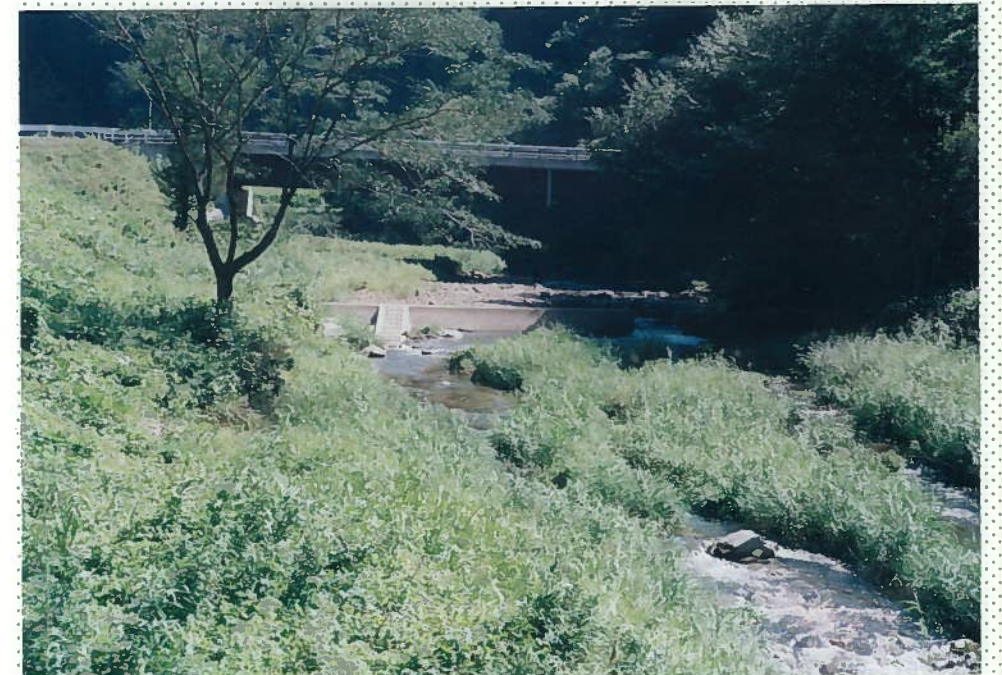
- 41)下和川(中和村)
- 2.
- 頭首工。h = 1 m。
- 自然に近い流れである。

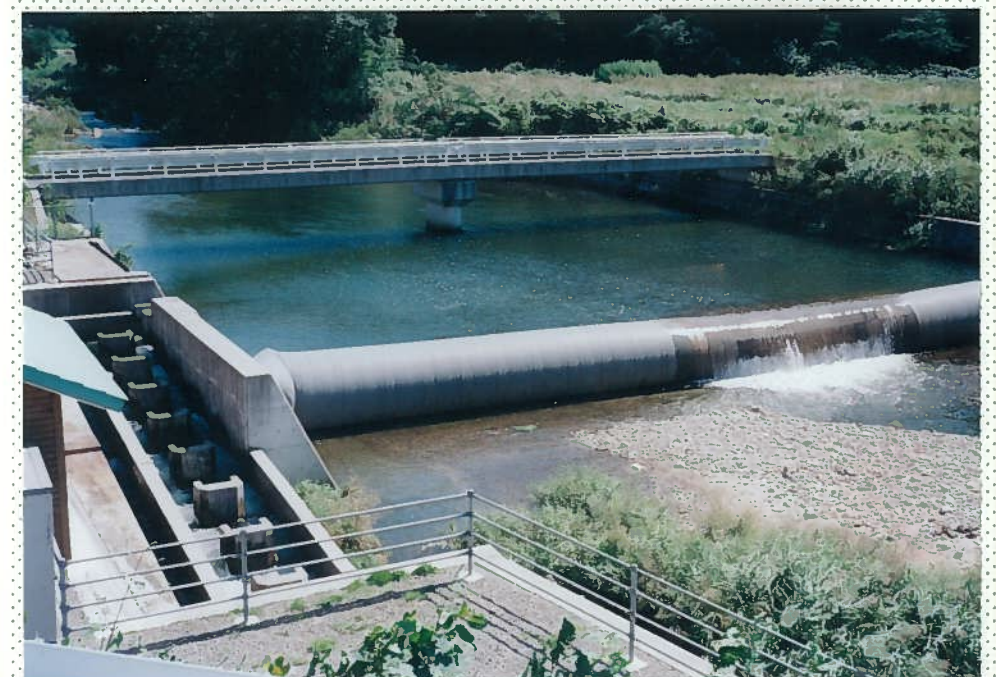
- 41)下和川(中和村)
- 3.
- ゴム式頭首工。
- h = 2 m。魚道あり。

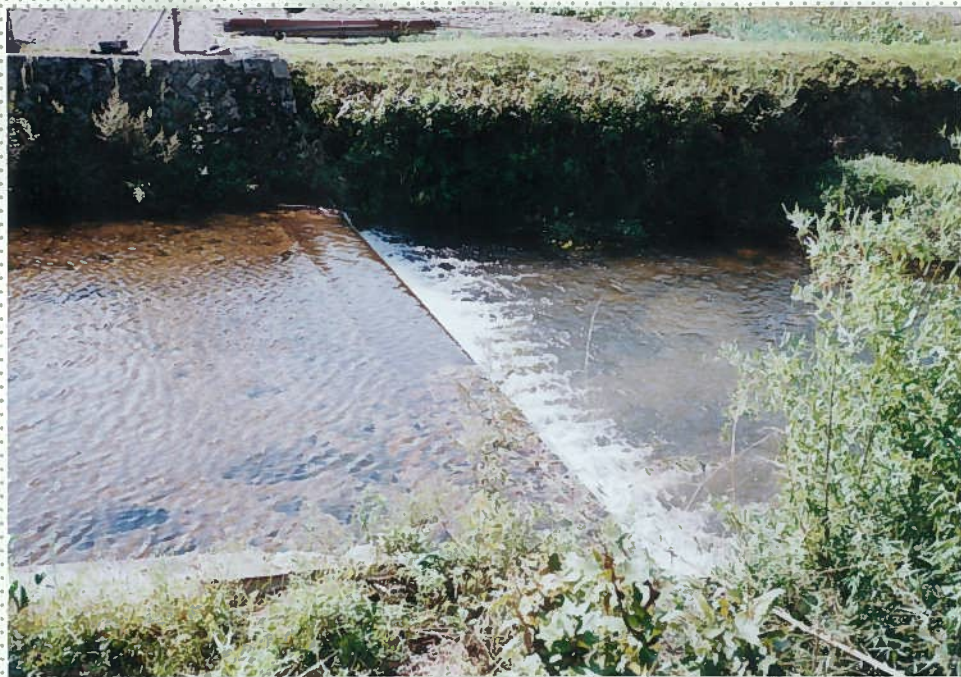
41)下和川
4.
頭首工。h = 1.5m。

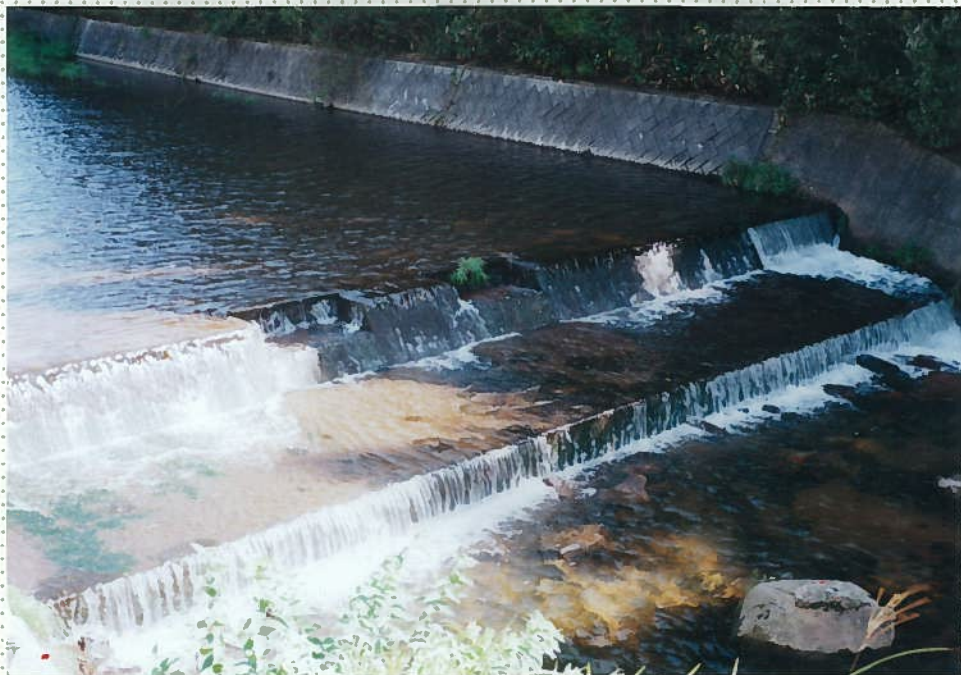
42)下和川
5.
h = 0.5 × 2段。

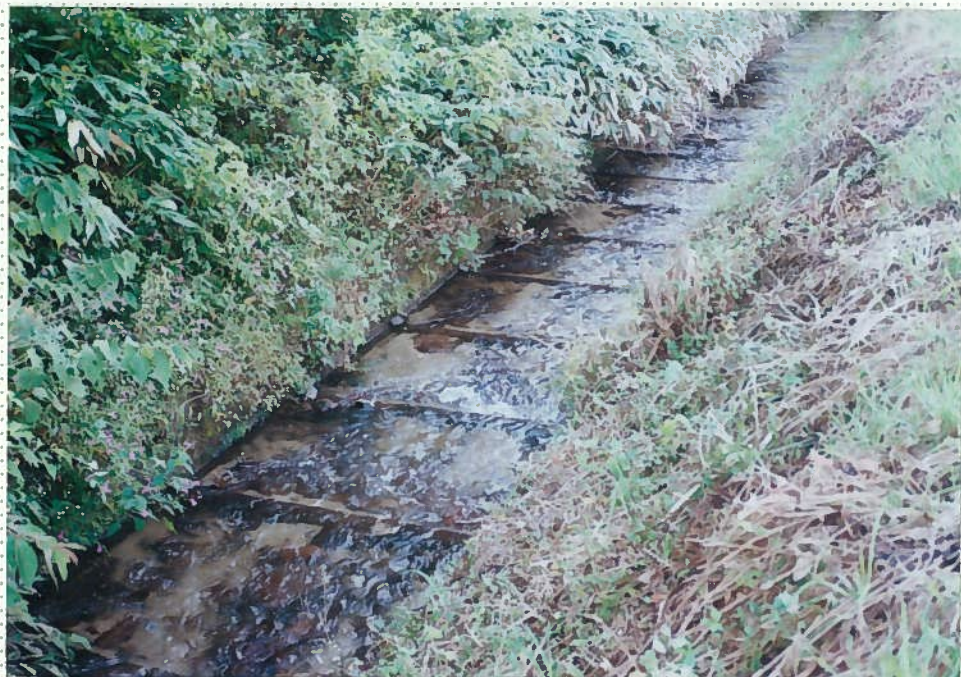
42)下和川
6.
両岸はコンクリート板。川床は侵食防止用床止工を施工している。

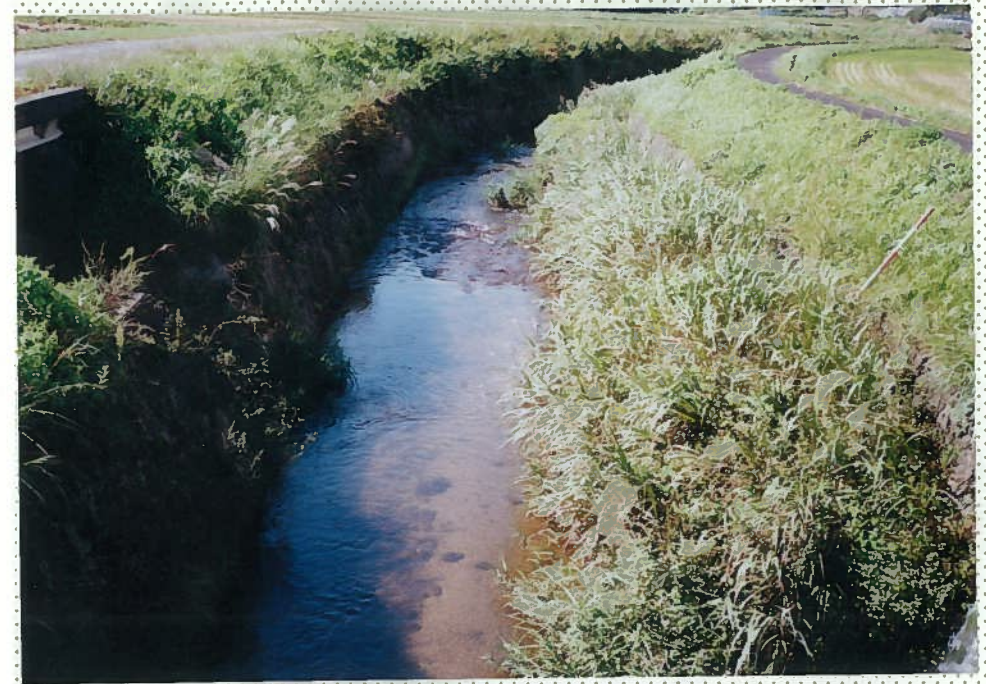
42)下和川
7.
両側をブロック積護岸で固められている。
小魚が少々いるのみ。

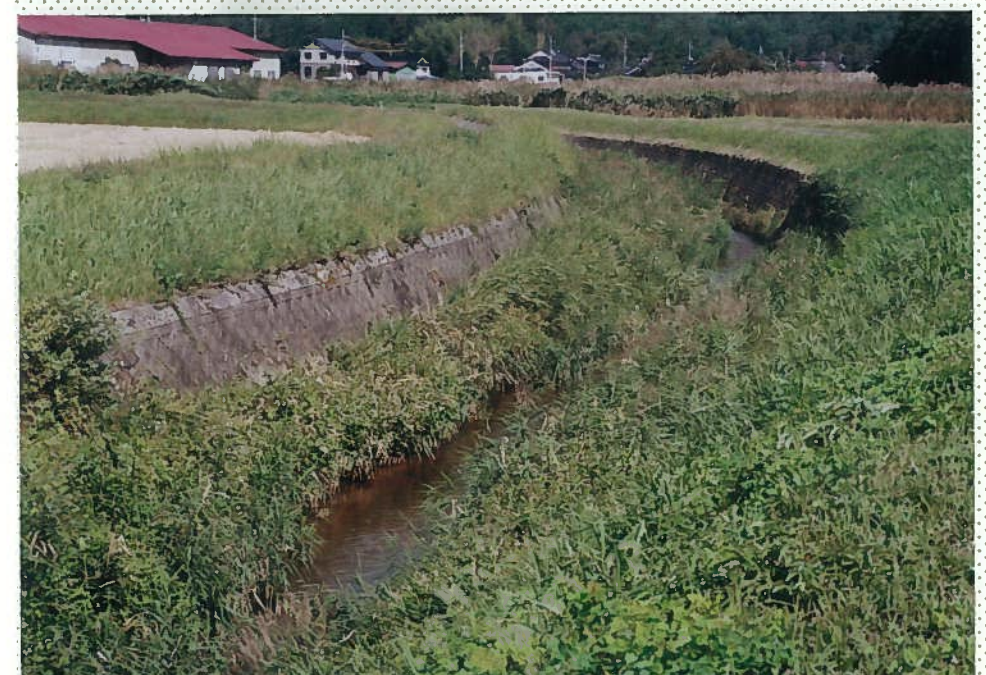
42)下和川
8.
河川状況。
魚は住みにくい川である。魚影も少ない。

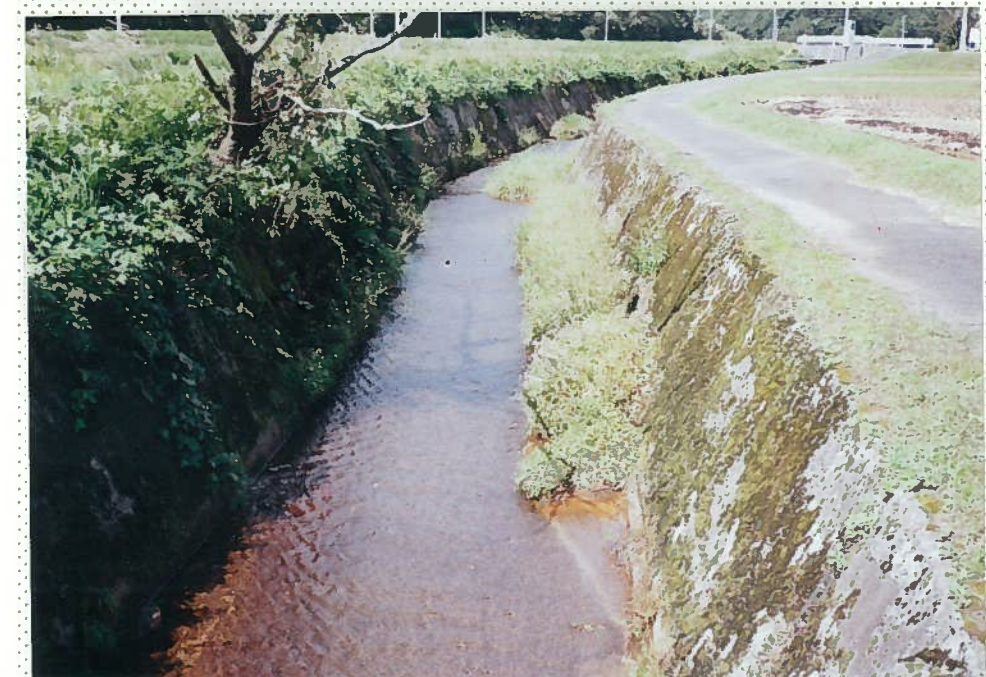
42)下和川
9.
コンクリート三面張河川。魚は全くいない。

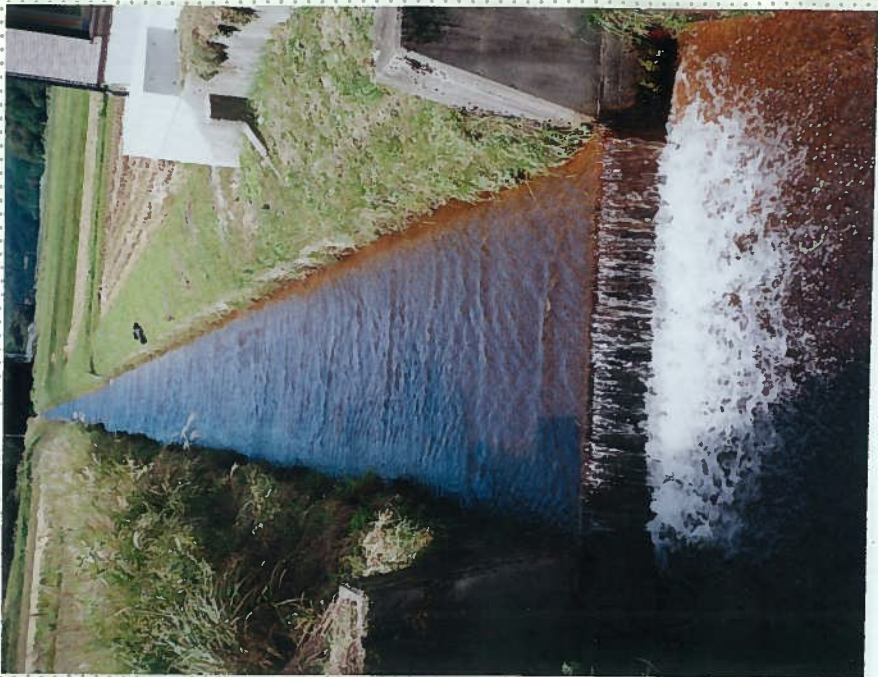
42)下和川
10.
三面張河川。圃場整備
備で完全に人工川に
改修されている。
段差工もあり、魚は
全くいない。

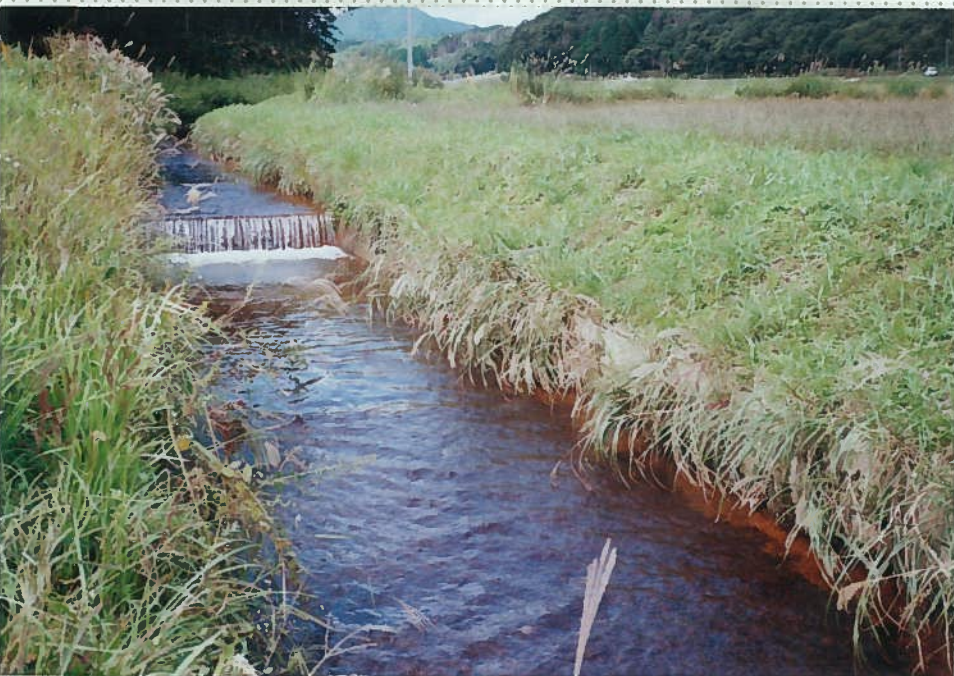
42)下和川
11.
コンクリート三面張
河川。

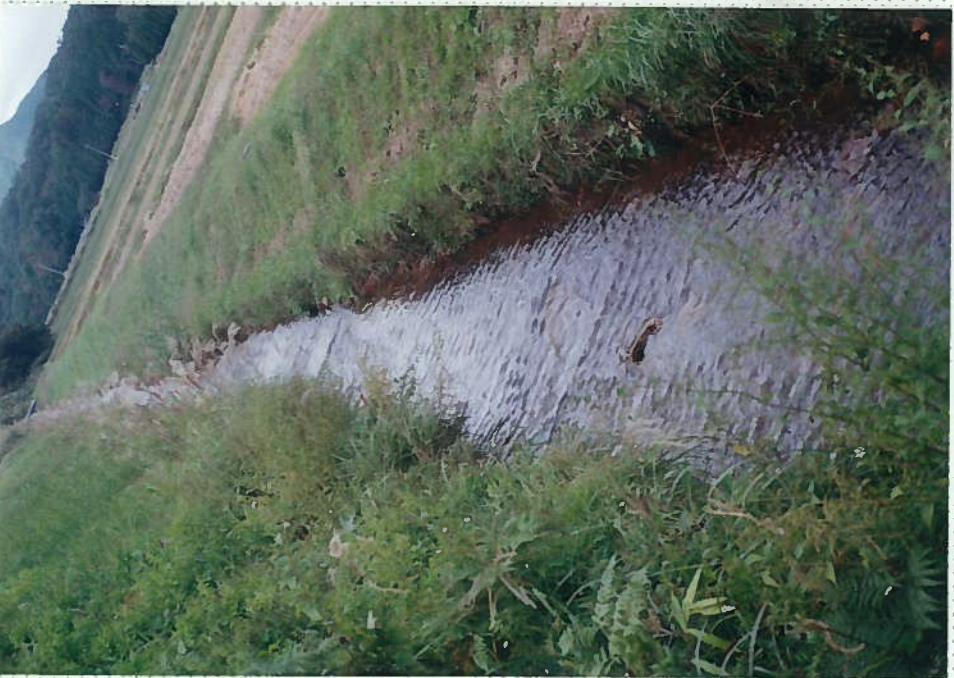
42)下和川
12.
同上。

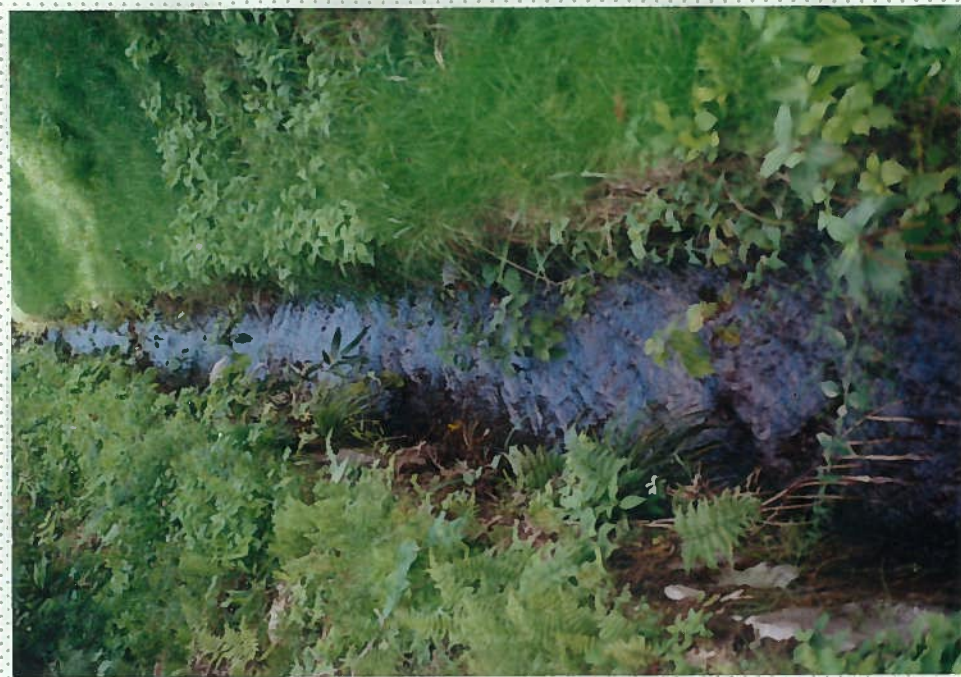
42)下和川
14.
同上。

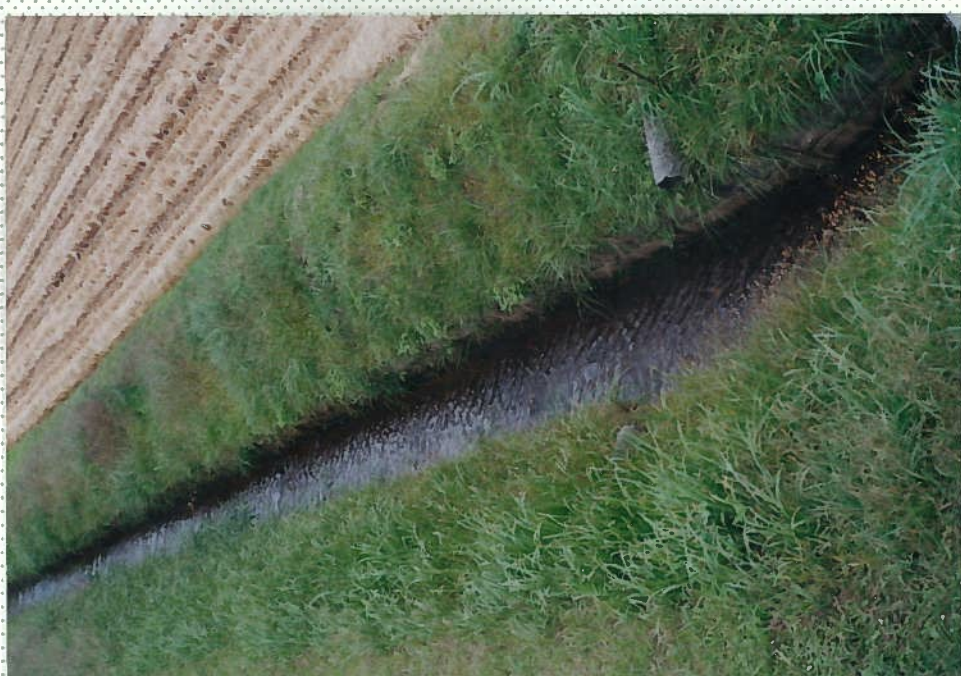
42)下和川
15.
同上。

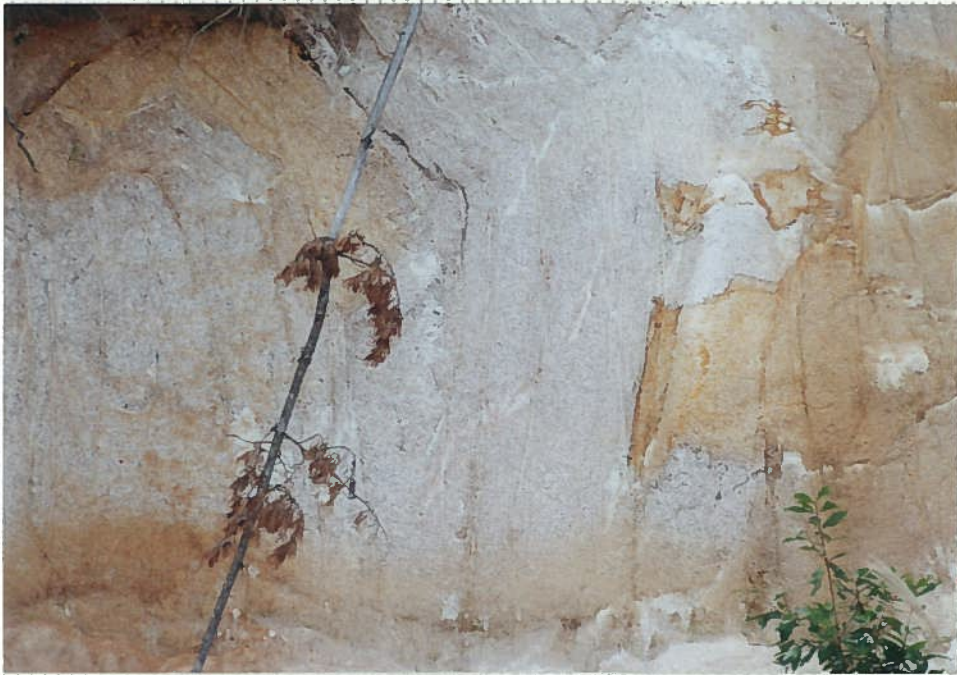
42)下和川
16.
風化花崗岩。マサ土。
本地域に広く分布する。

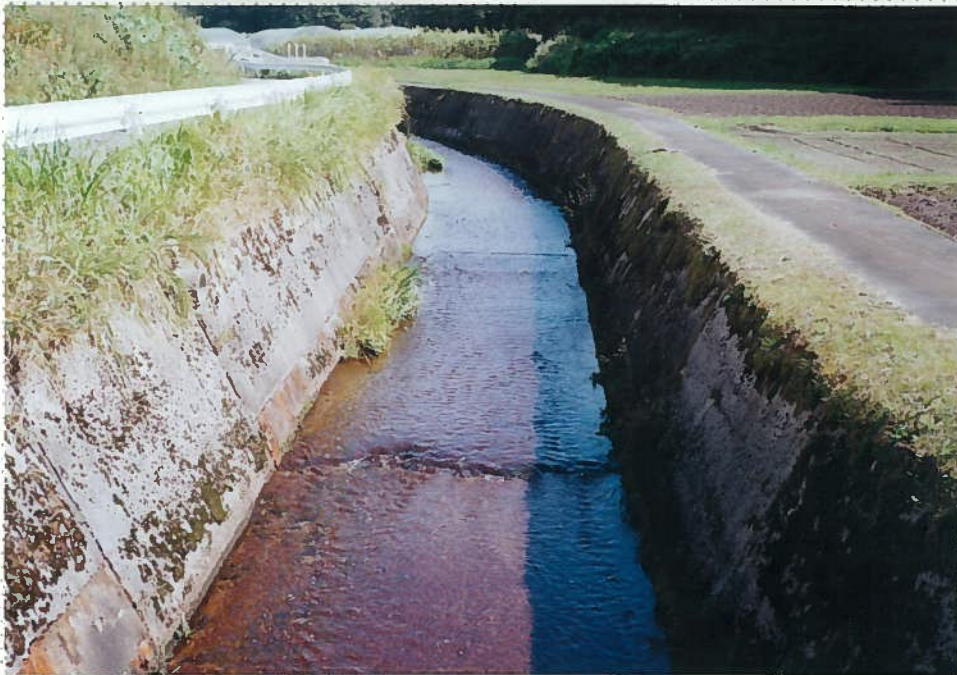
42)下和川
17.
三面張河川。
降雨は鉄砲水のように川を流下する。

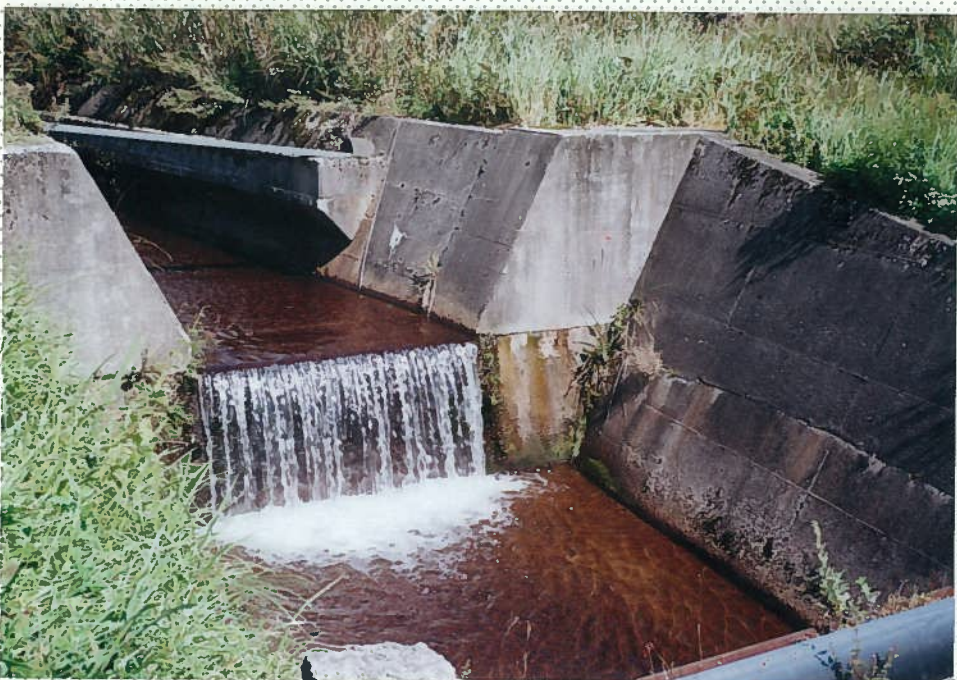
42)下和川
18.
同上。段差工。

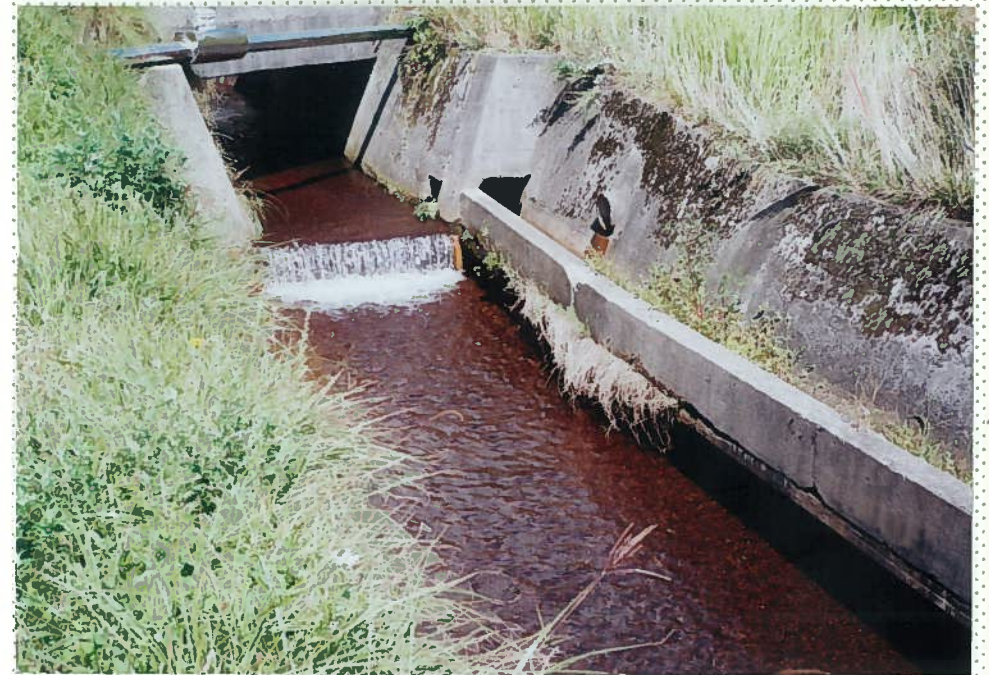
42)下和川
19.
三面張河川。

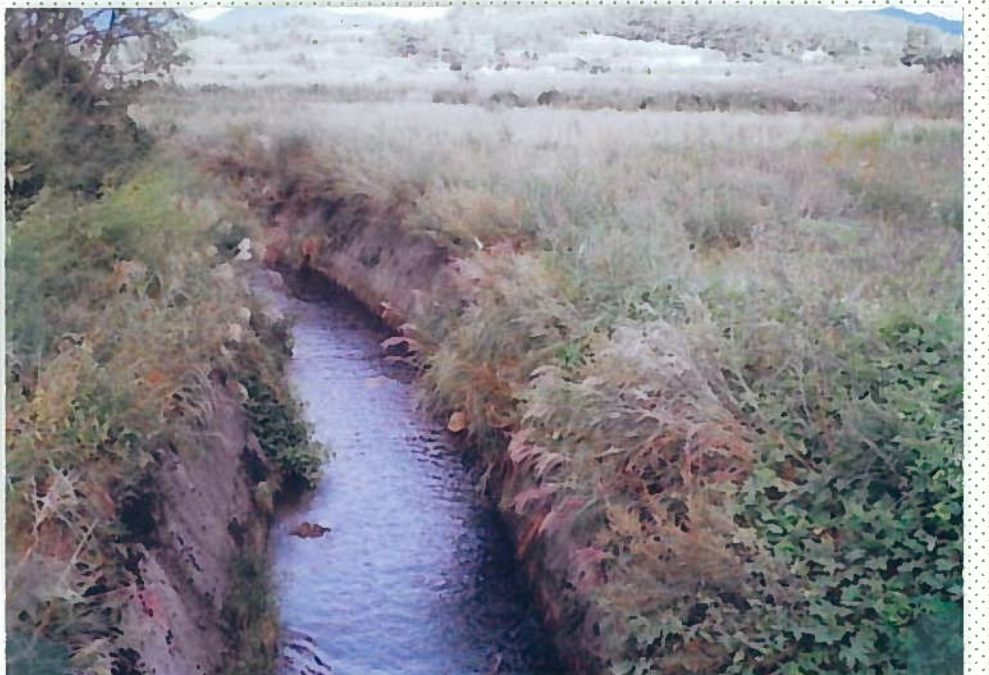
42)下和川
20.
同上。圃場整備で全て三面張河川として
いる。

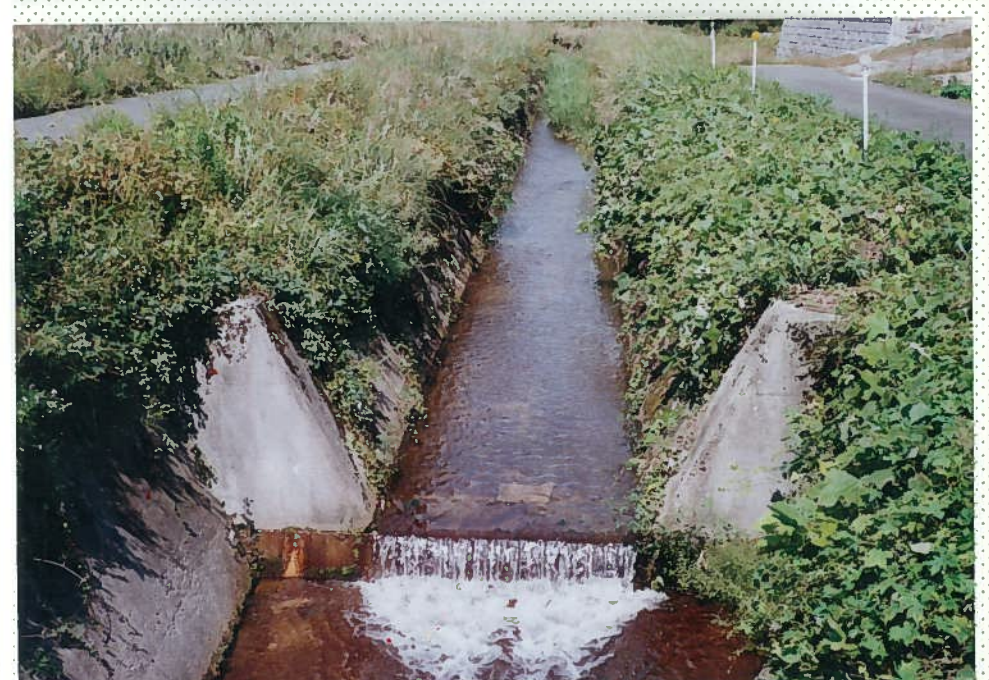
42)下和川
21.
同上。

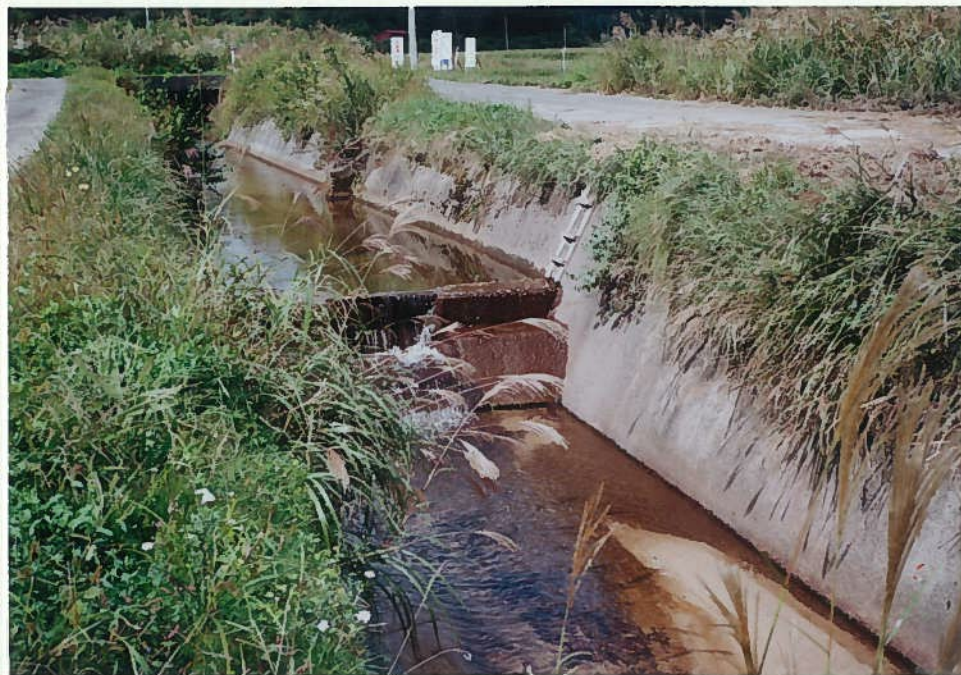
42)下和川
22.
三面張河川+段差工。

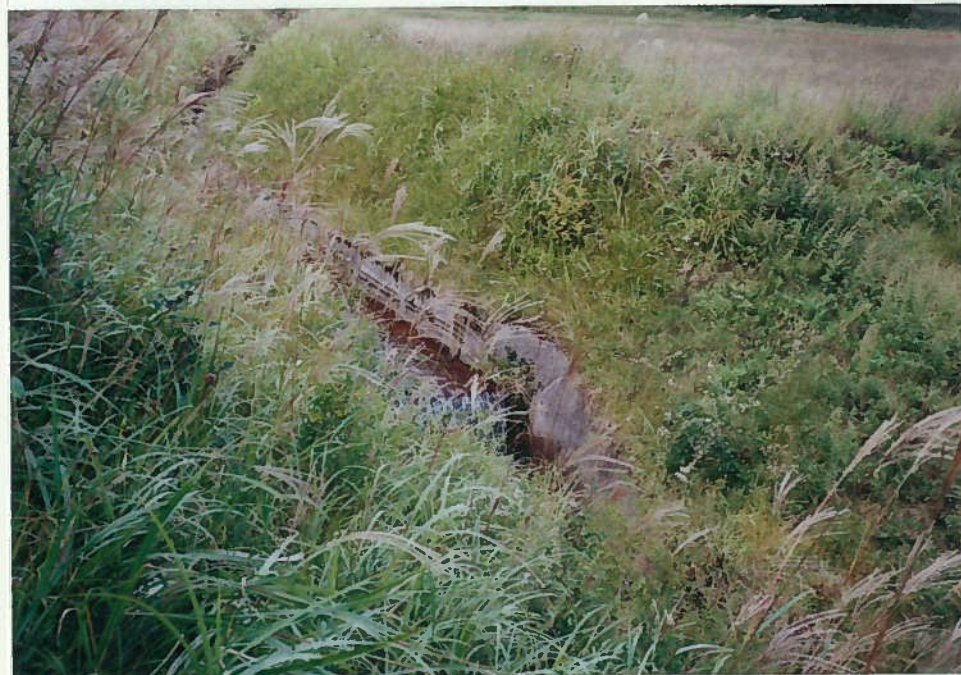
42)下和川
23.
同上。

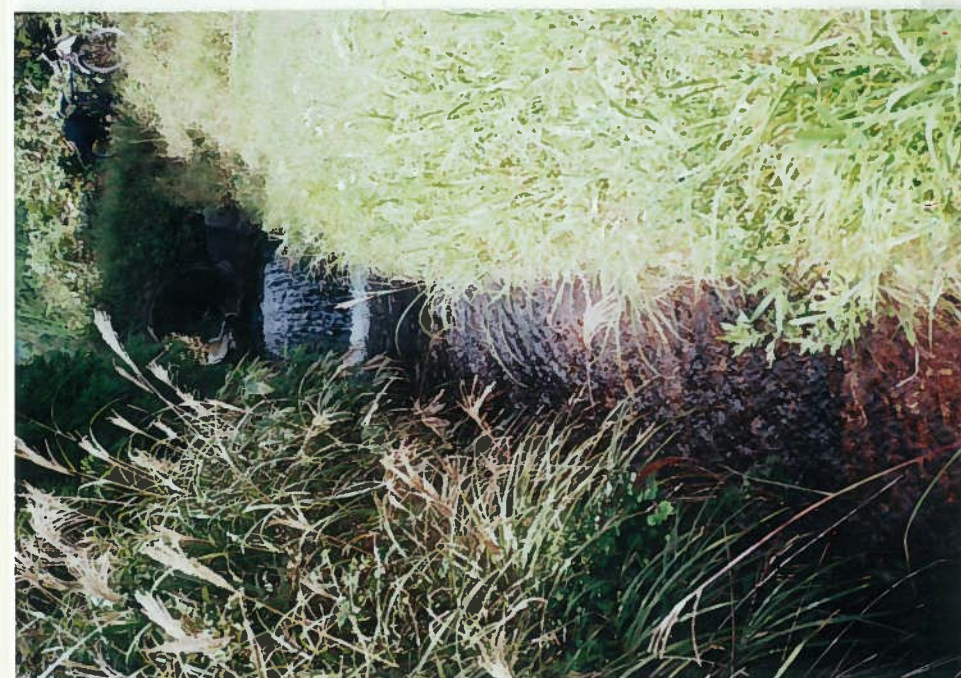
42)下和川
24.
同上。
魚・虫は全くいない。
