山田川 藤森川

深谷川

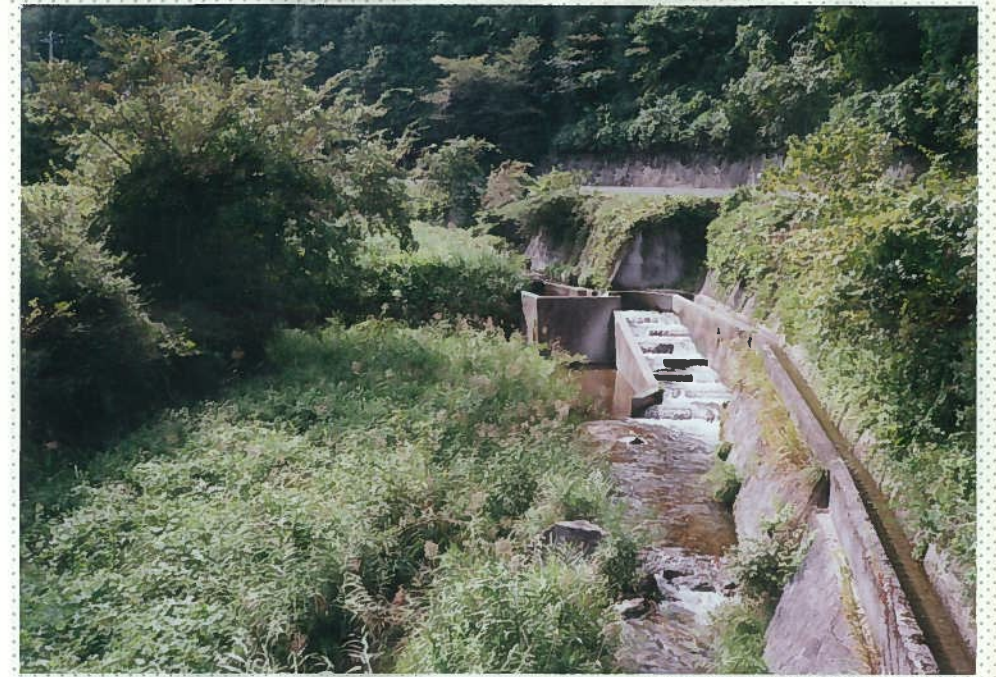
47)山田川
1.
頭首工。h = 2 m。
魚道付き。

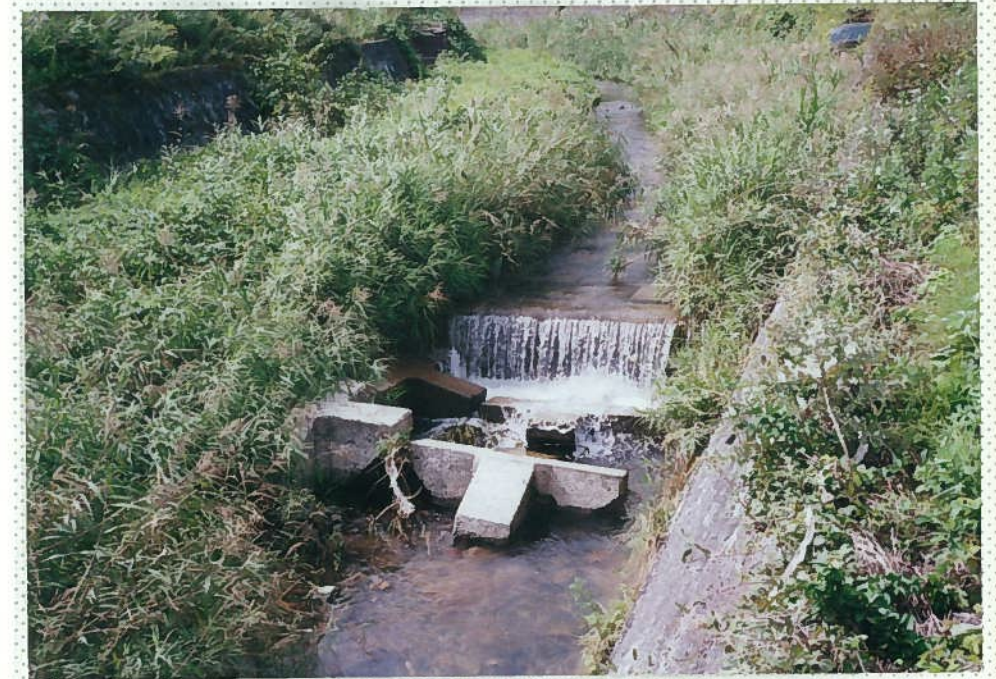
47)山田川
2.
頭首工。h = 1 m。

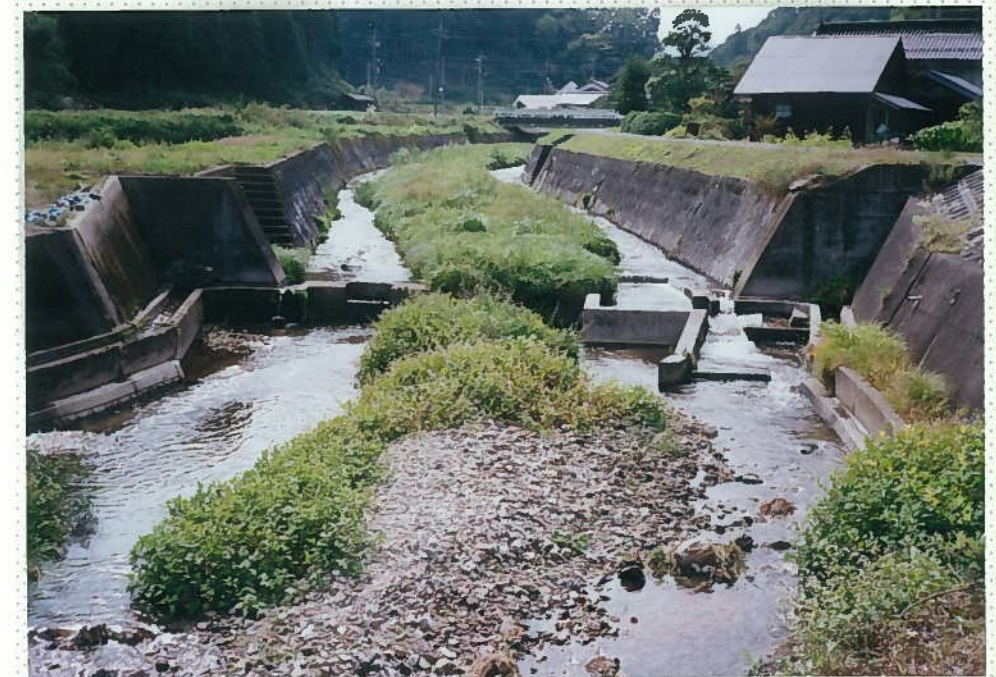
47)山田川
3.
同上。h = 1 m。
魚道付き。護岸整備
されている。

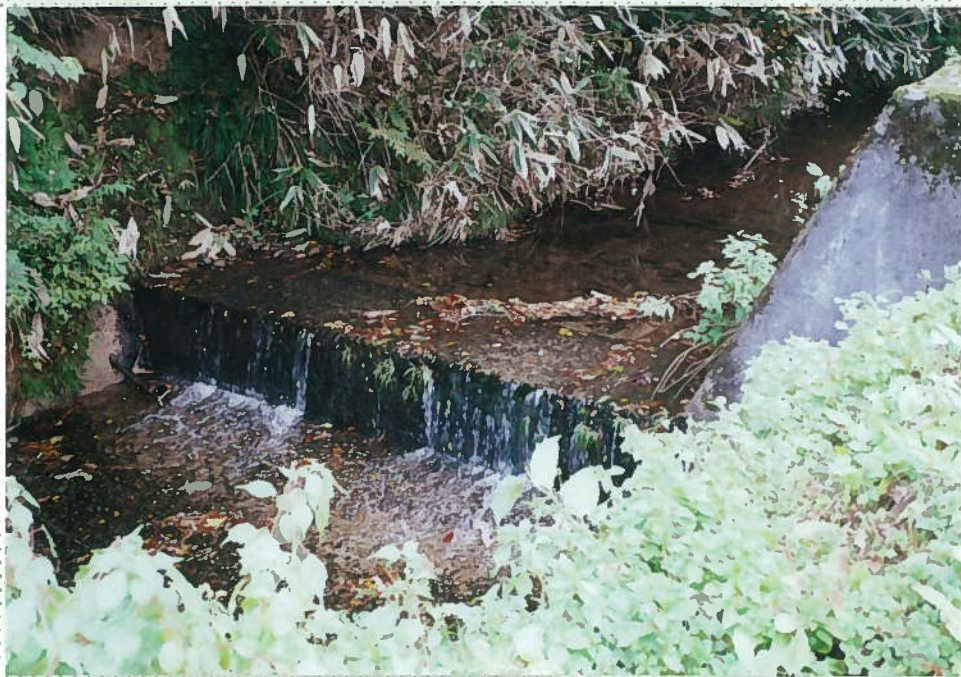
47)山田川
9.
頭首工。h = 0.5m
川はコンクリート三面張で魚は住めない。

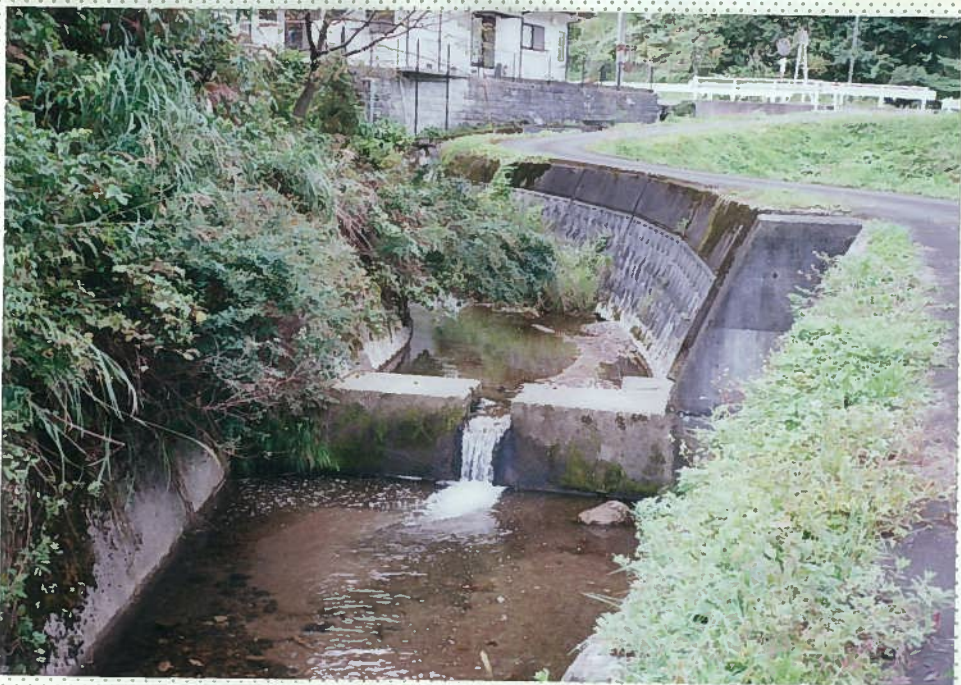
47)山田川
10.
頭首工。h = 0.5m

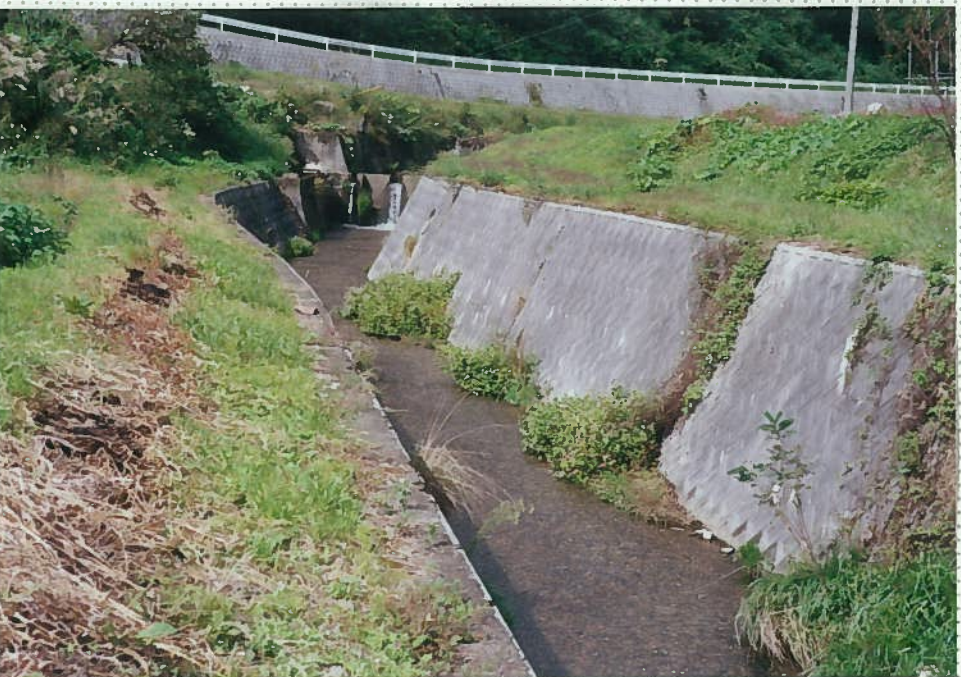
47)山田川
11.
同上。h = 0.5m。
三面張川である。

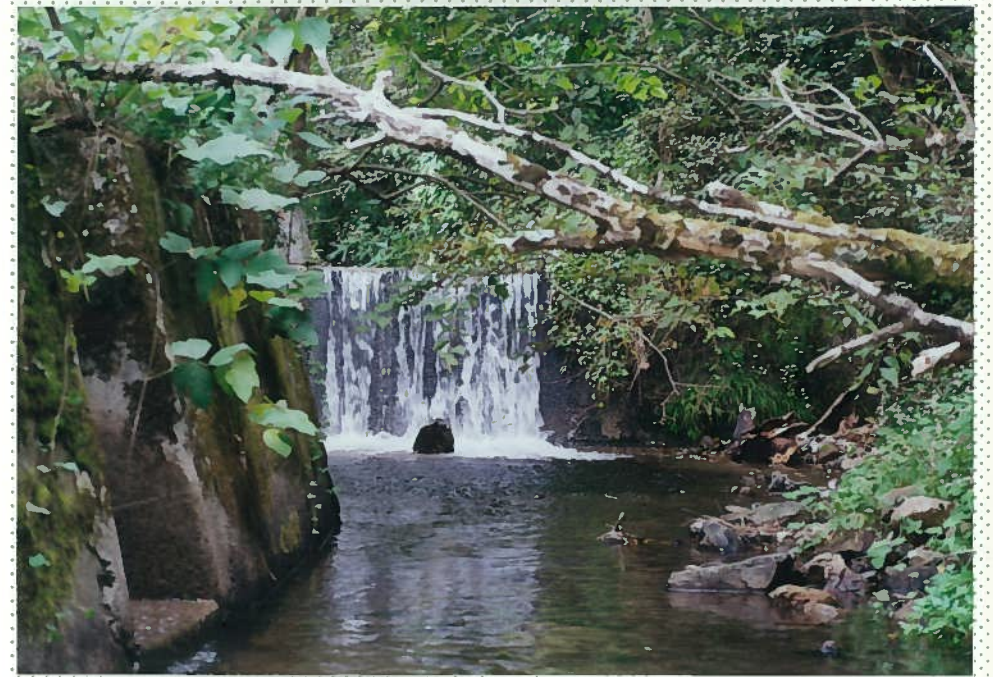
47)山田川
12.
同上。h = 1.5m。
三面張で魚は住めない。

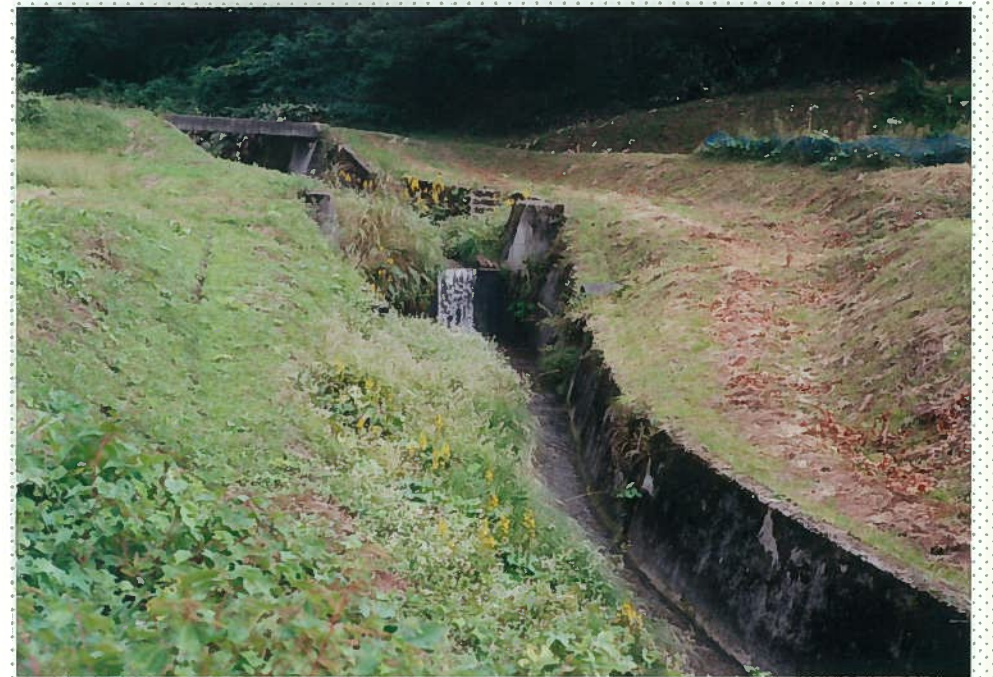
47)山田川
13.
頭首工。h = 1.5m
魚は居ない。

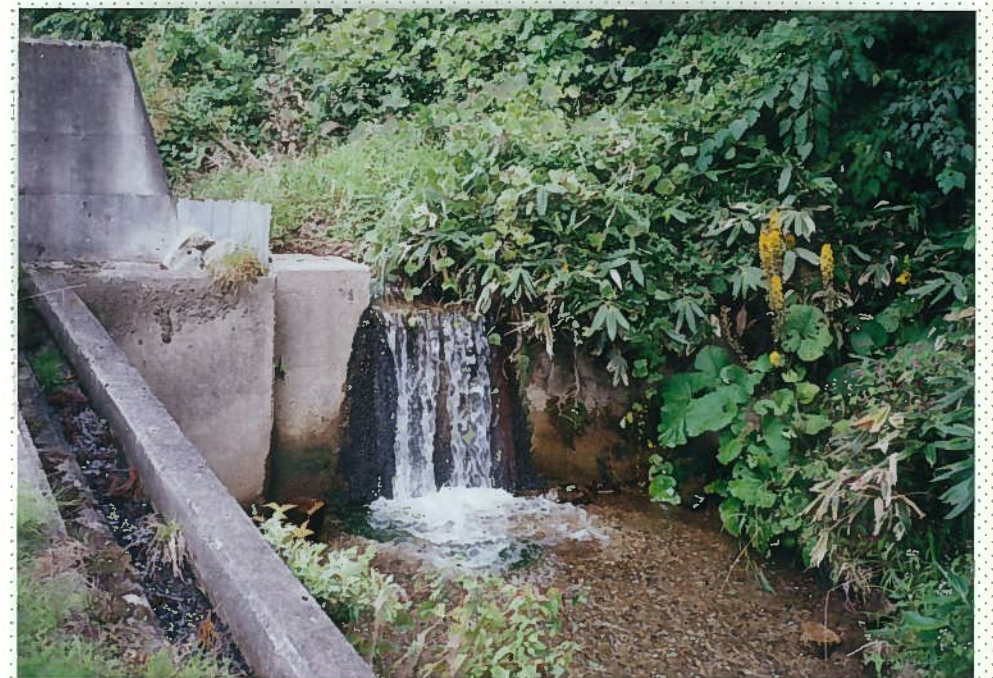
47)山田川
14.
三面張段差工。
h = 1.5m。

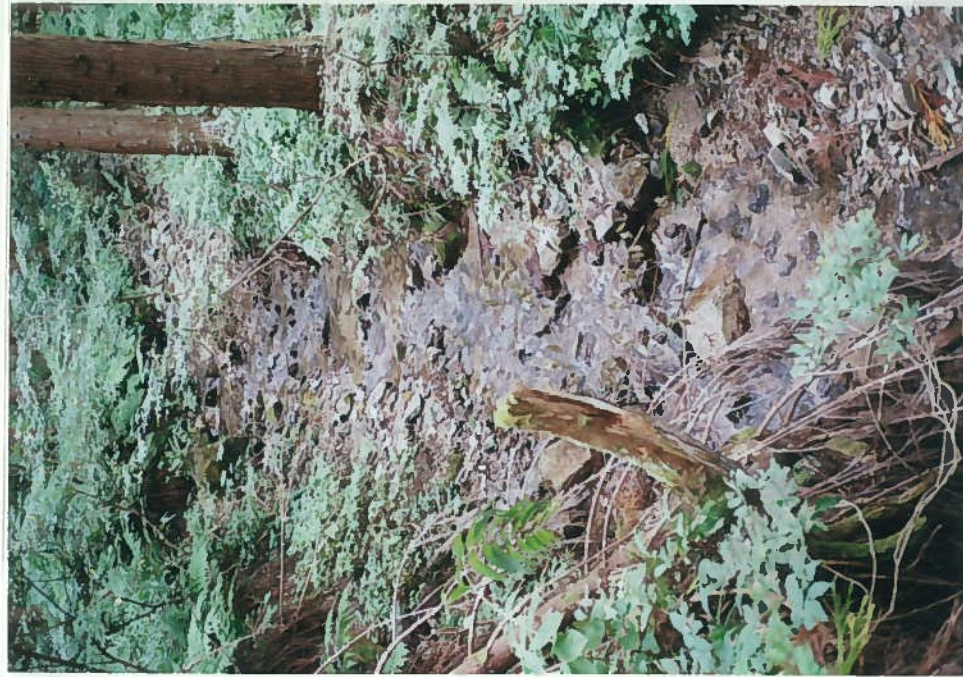
47)山田川
16.
風倒木地の崩壊。

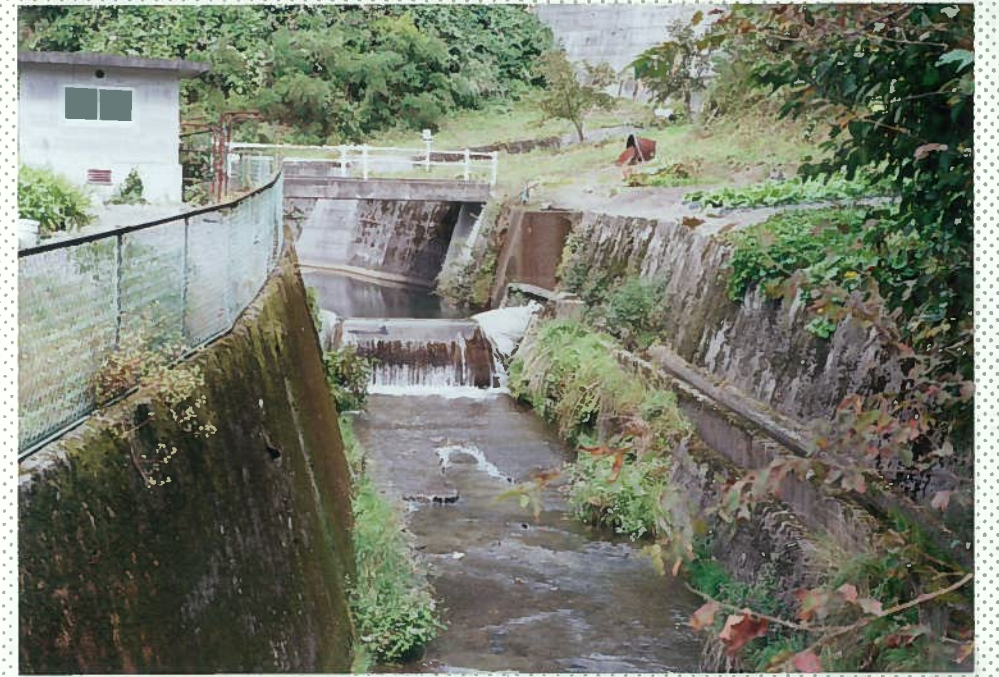
47)藤森川
18.
三面張頭首工
 $h = 1 \text{ m}$ 。

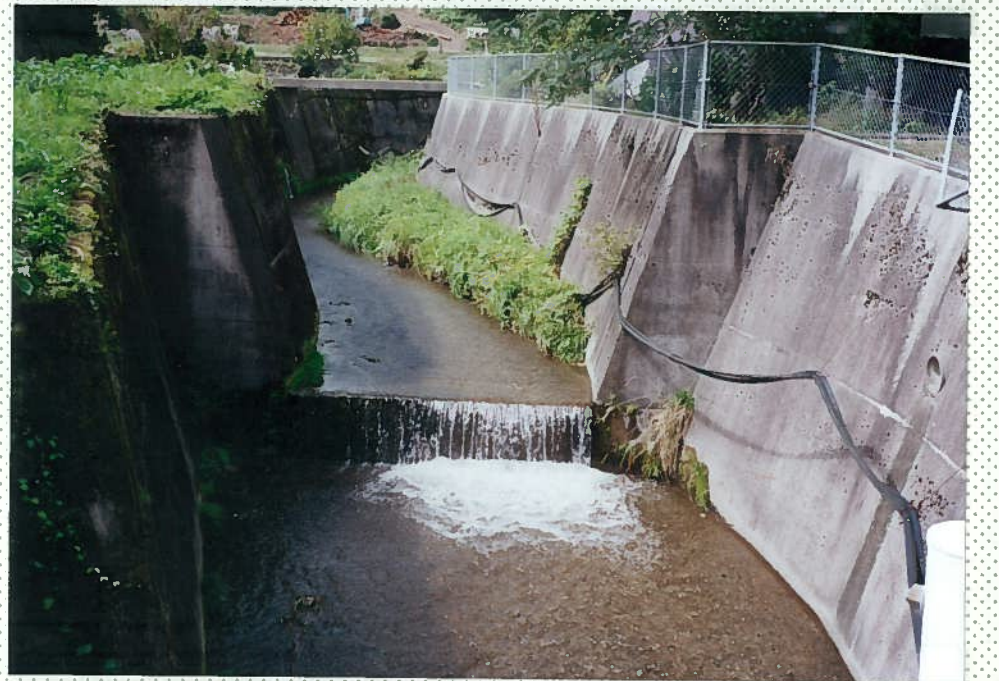
47)藤森川
19.
同上
 $h = 0.5 \text{ m}$
魚は住めない。

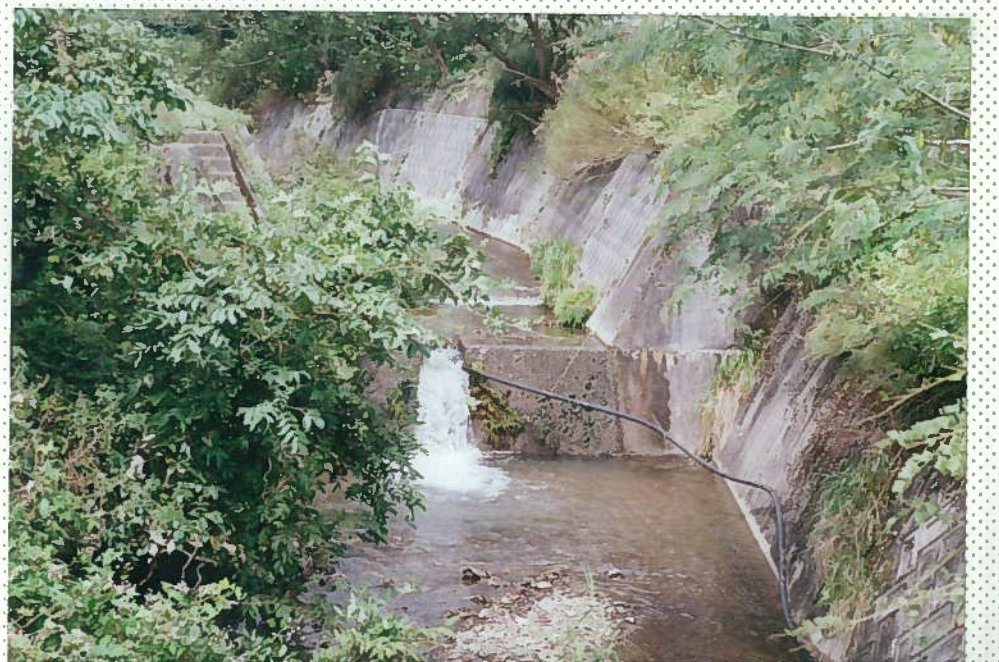
47)藤森川
20.
同上
 $h = 1.5 \text{ m}$

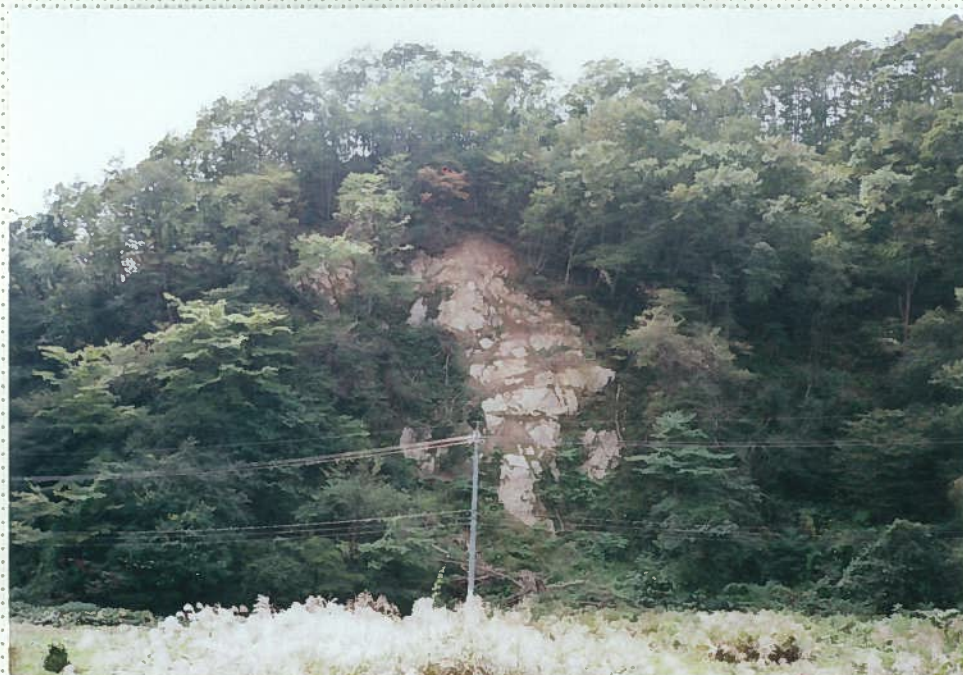
47)藤森川
21.
風倒木の崩壊。
表層土砂が完全に滑
っている。

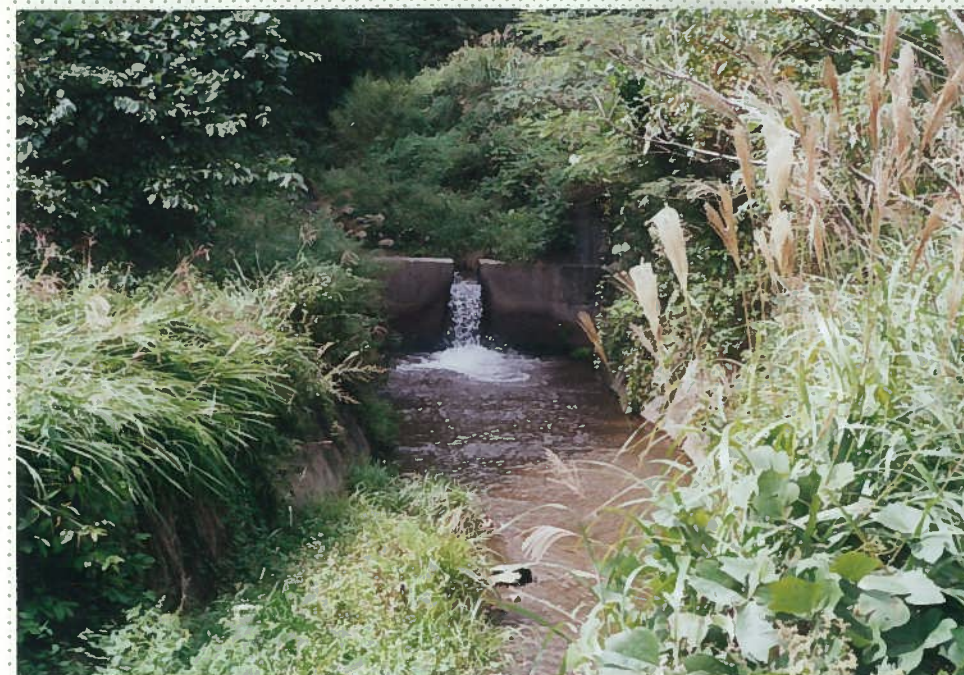
47)藤森川
23.
三面張+段差工
h = 1 m

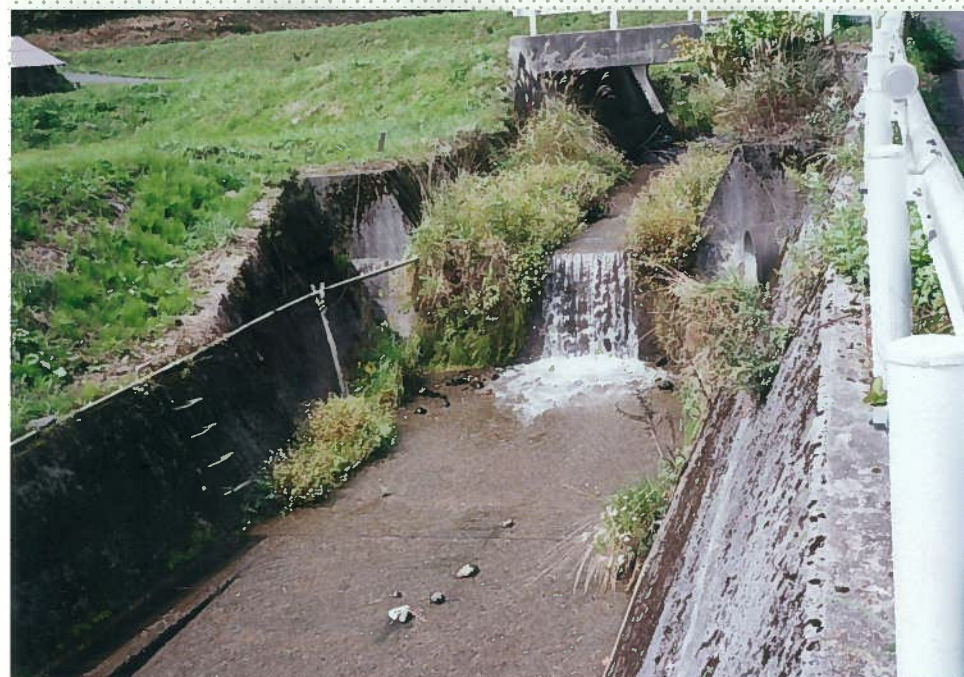
47)藤森川
24.
三面張+頭首工
h = 1.5 m

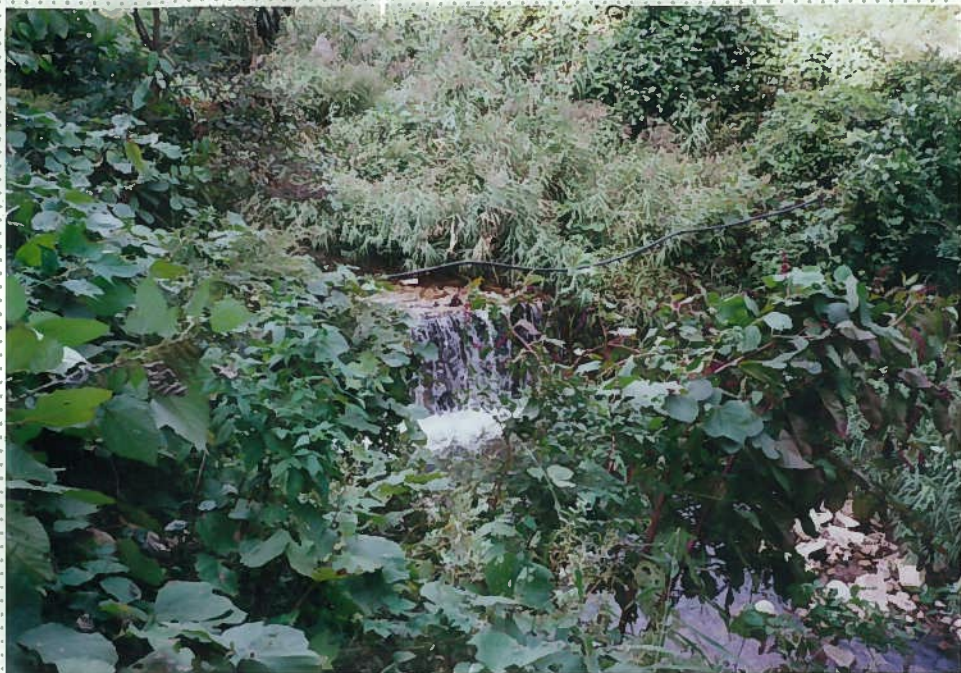
47)藤森川
25.
同上
魚は住む場所がない。

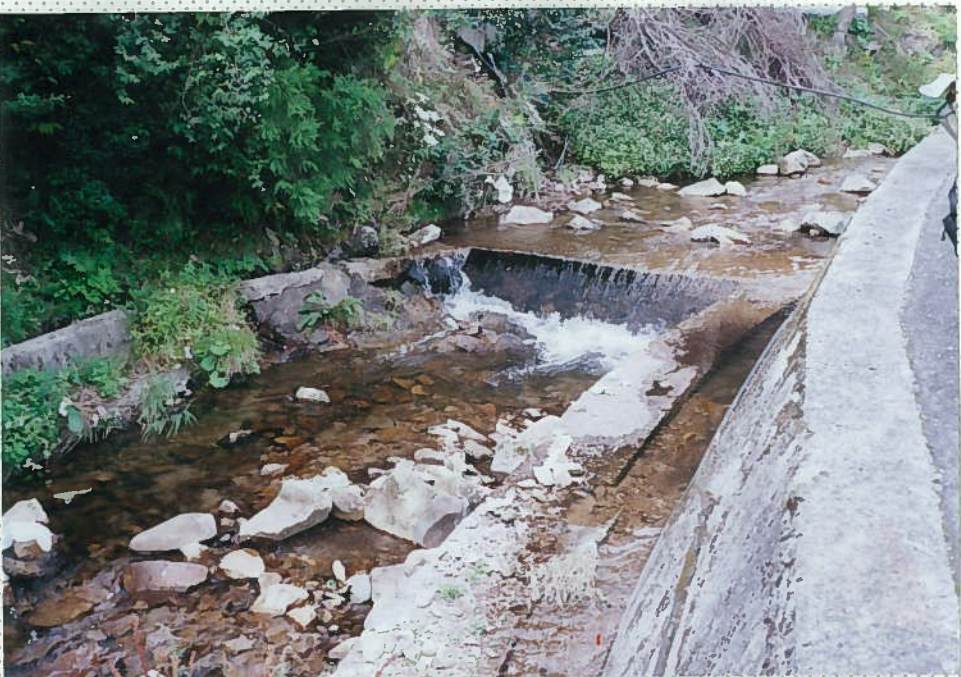
48)深谷川
26.
床止工
h = 2.5 m
魚の遡上は難しい。

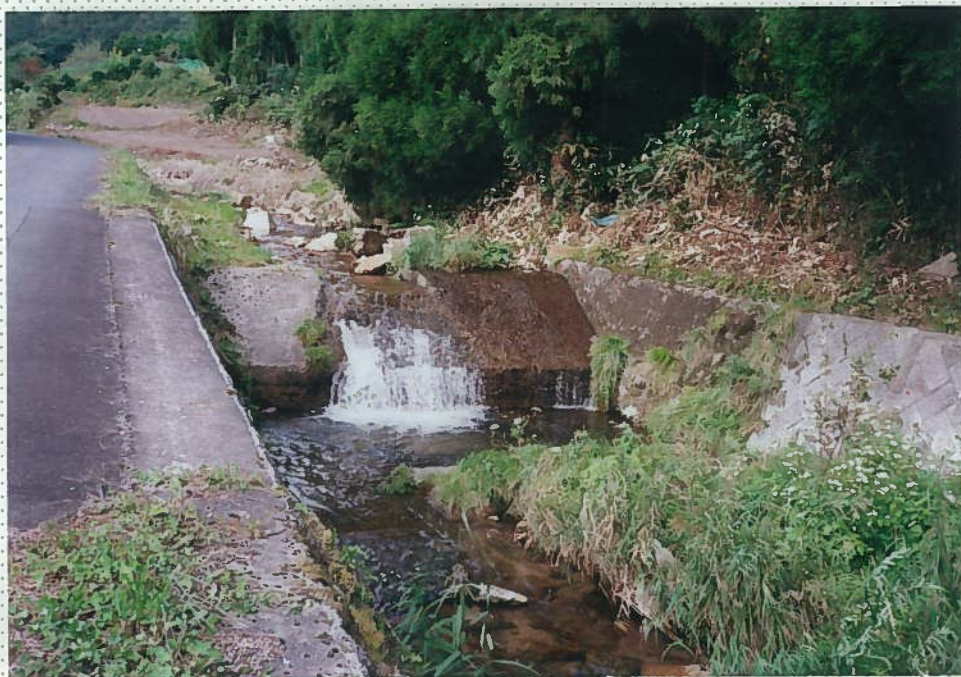
48)深谷川
27.
頭首工
h = 0.5 m
ヒラメ・大山椒魚も
生息するが、数は少
ない。

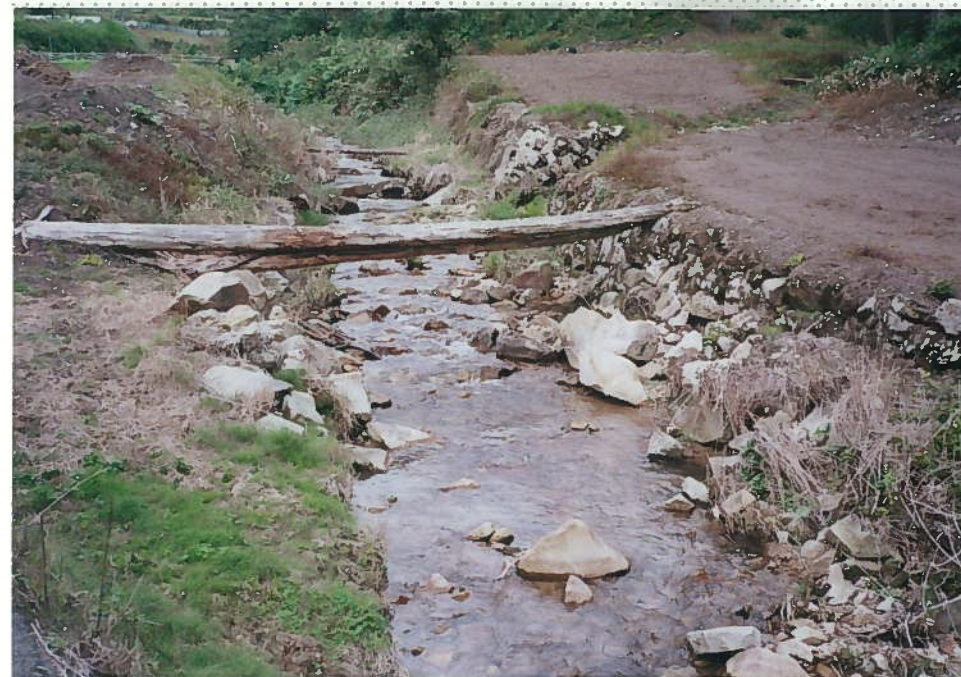
48)深谷川
29.
礫川で自然の流れを
留めており、40~50cm
の大山椒魚がいると
の事。しかし、魚の数
と種類はかなり減っ
たとのこと。

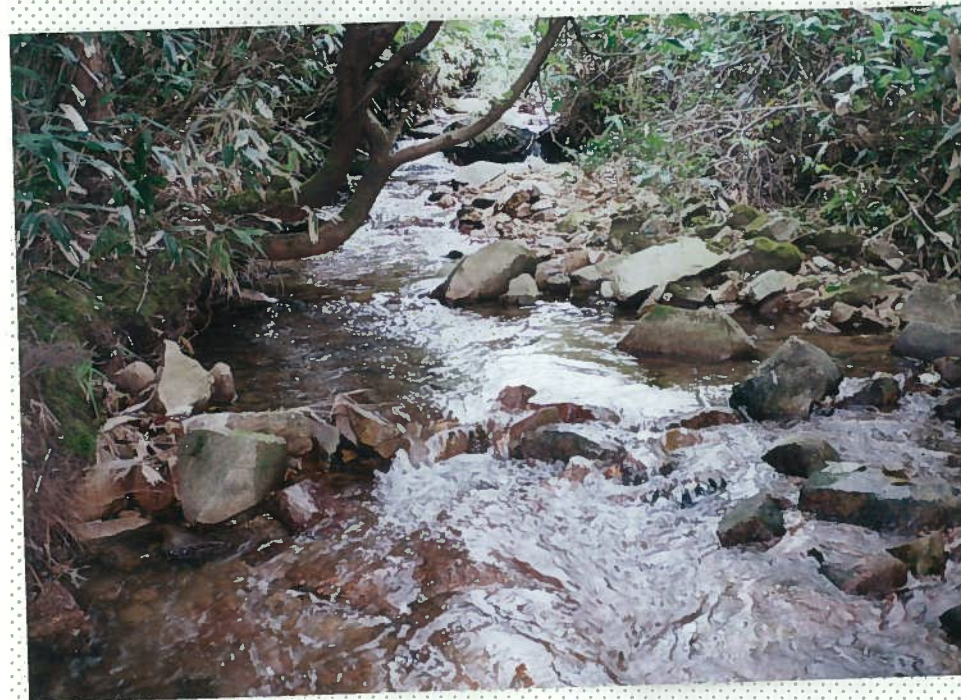
48)深谷川
30.
自然豊かな清流であ
る。魚・大山椒魚共に
数は減った。
原因は植林による餌
の減少が推定される。
