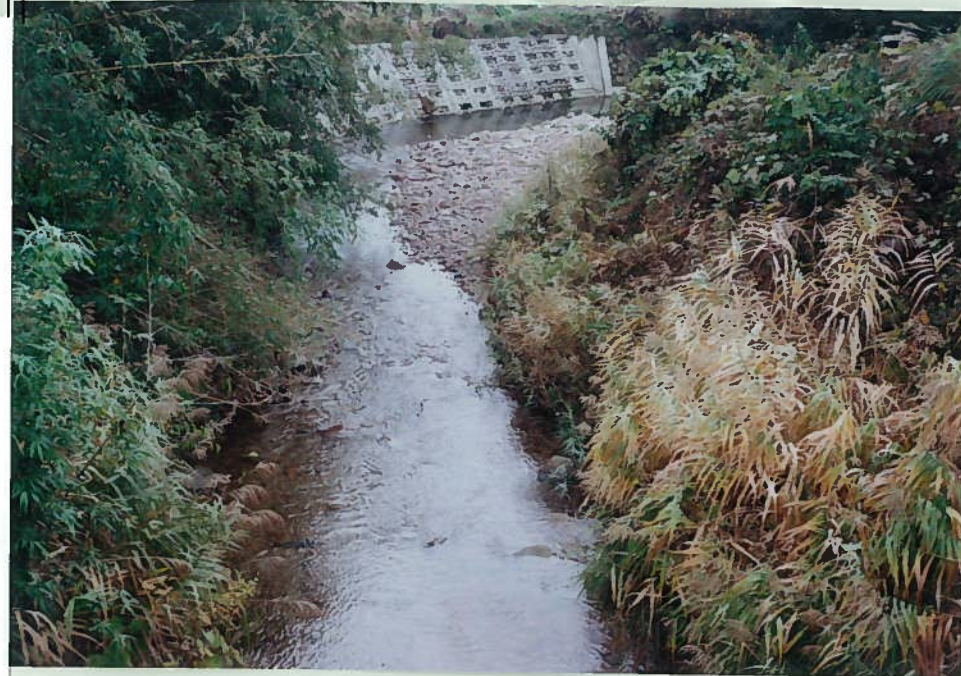
60)苗代川
1.
河川状況
一部に護岸が入るが
自然に近い流れの清
流である。

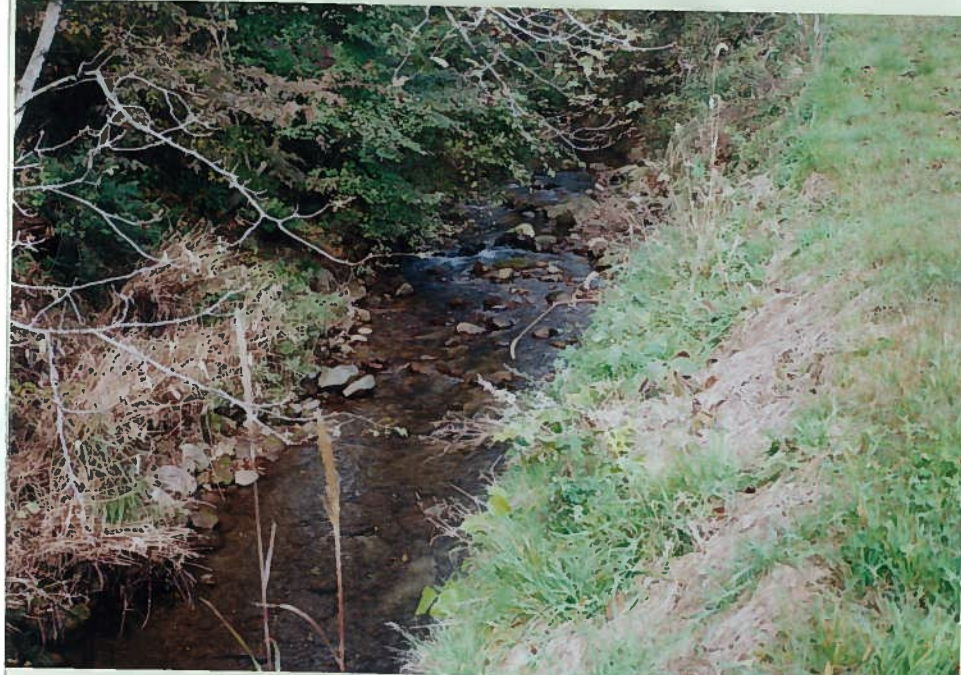
60)苗代川
2.
河川状況
護岸はあるが、片側
は自然に近い流れで
ある。

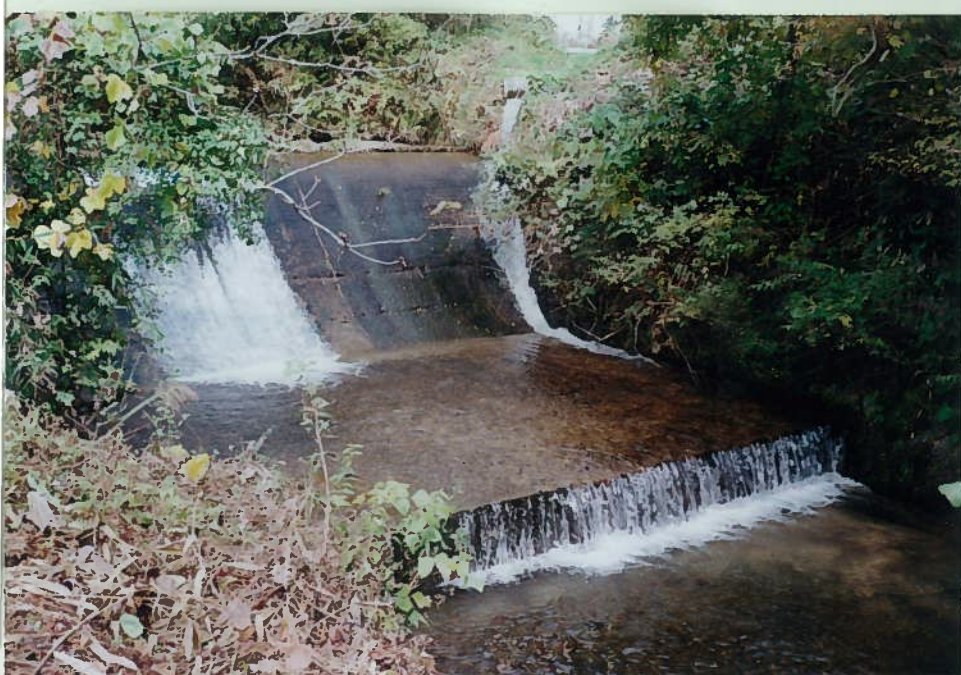
60)苗代川
3.
床止工
h = 3 m
魚の遡上は困難であ
る。

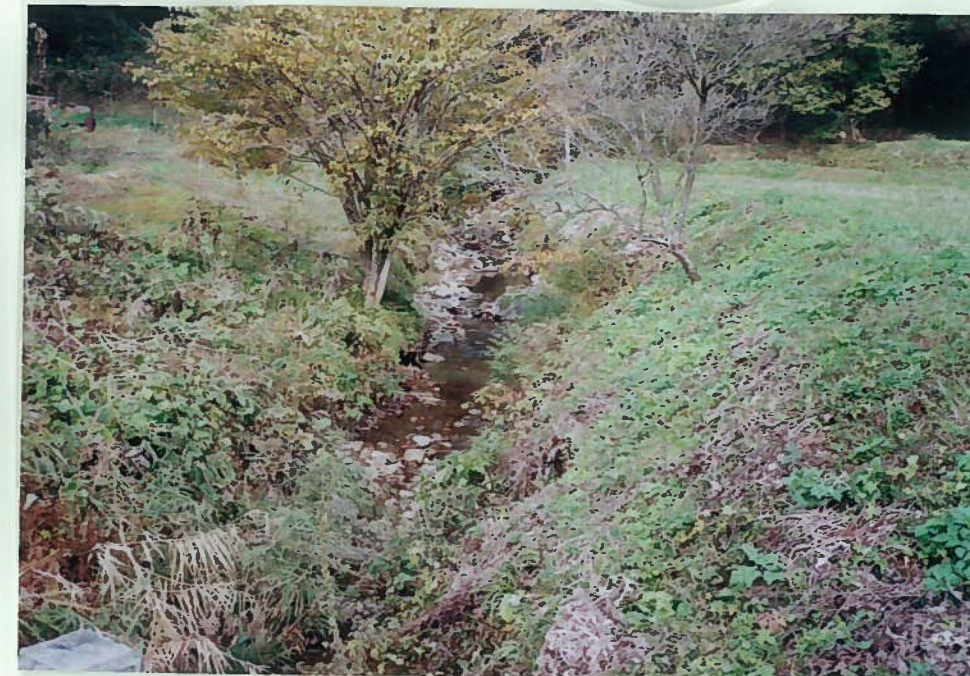
60)苗代谷川
4.
河川状況
自然状態の川である
が水量は少なく、中
上流域は涸沢である。

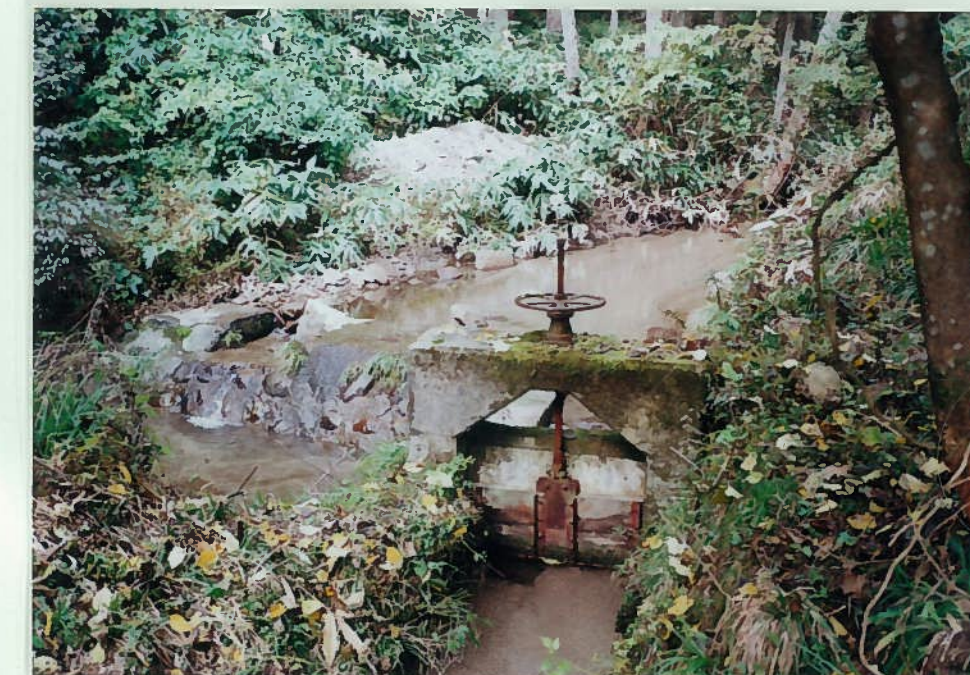
60)苗代谷川
5.
頭首工
h = 1 m
自然の流れであるが
砂の分布する谷で、
水は少なく魚は少な
いであろう。

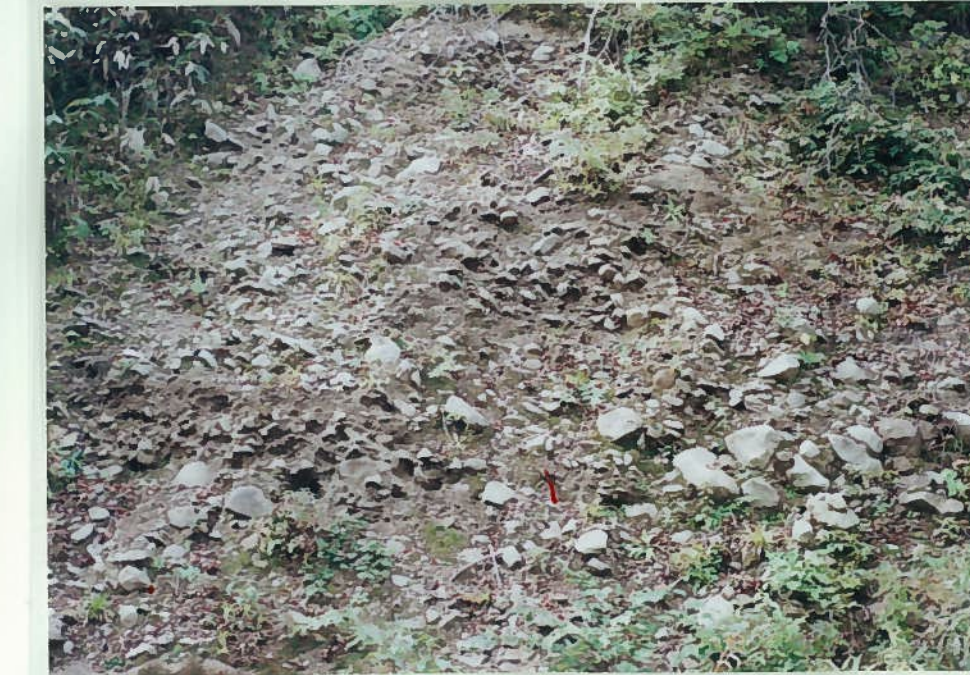
60)苗代谷川
6.
礫山堆積層
山の斜面に露出する
砂礫層。
河川堆積の円礫層で
ある。

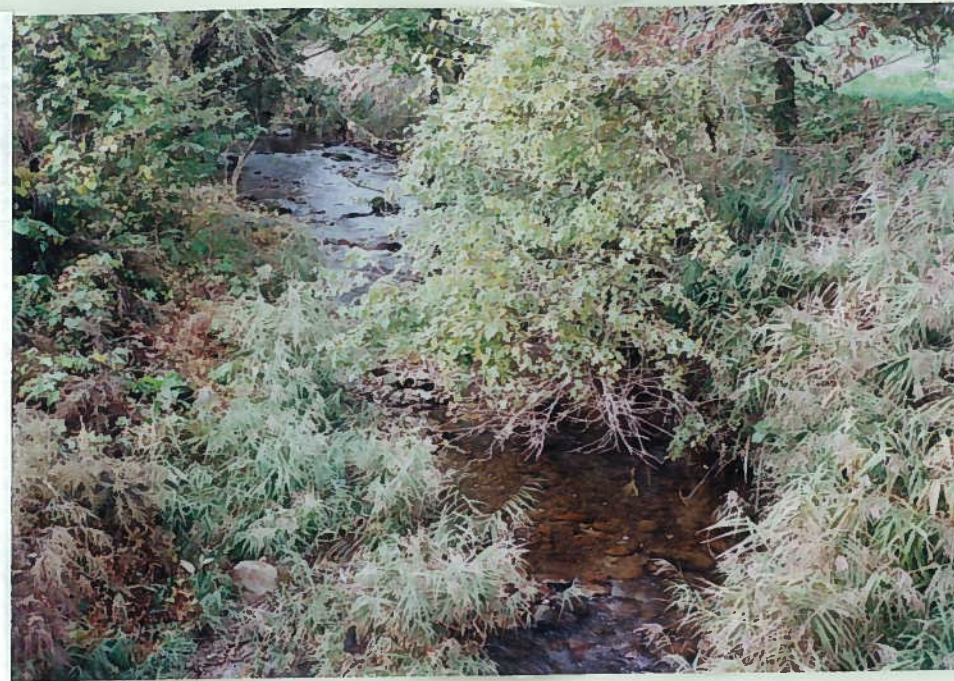
60)苗代川
7.
河川状況
自然状態の流れであるが、所々に護岸工が入る。

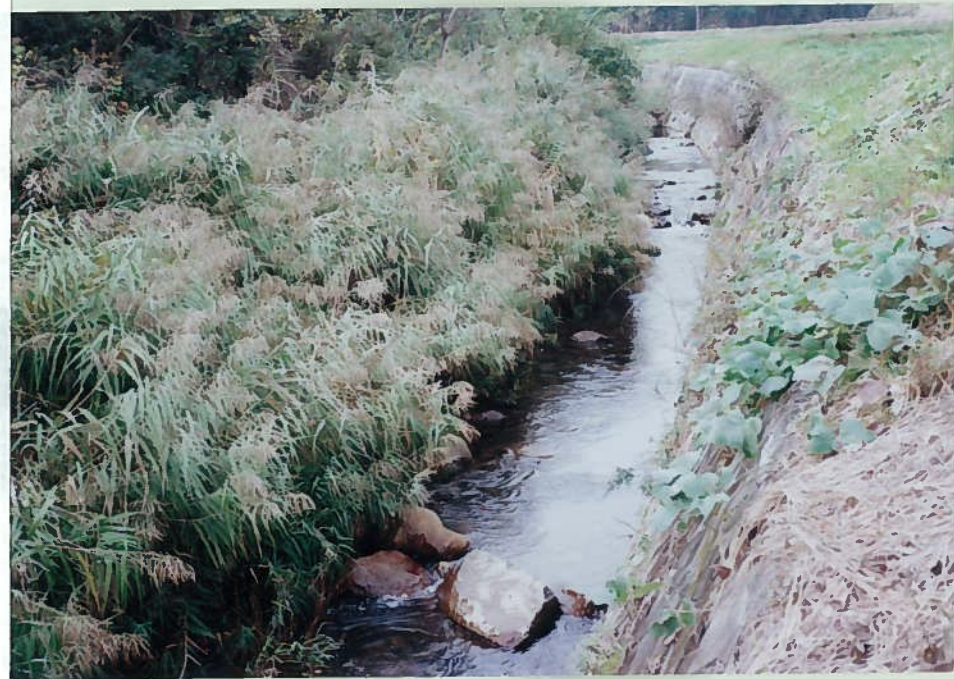
60)苗代川
8.
農地側は護岸工、山側は自然状態である。流れは自然にちかく大山椒魚の生息も期待されるが魚は少なそうである。

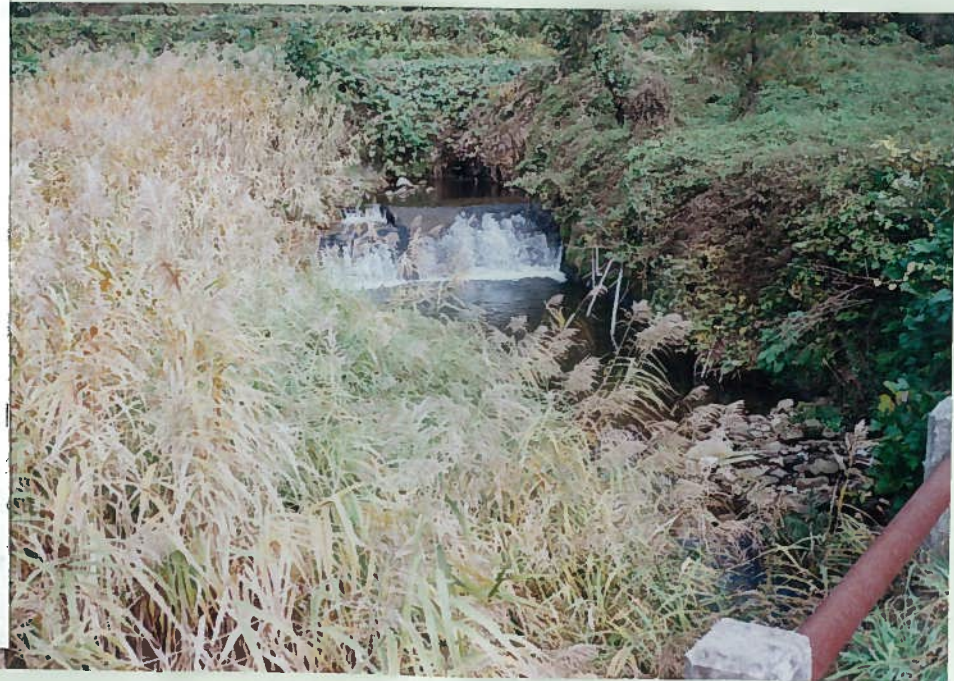
60)苗代川
9.
頭首工
h = 1.5 m
農地はすべて荒れ地となり、自然に帰りつつある。
川にはヨシが茂り、大山椒魚の生息も期待される。

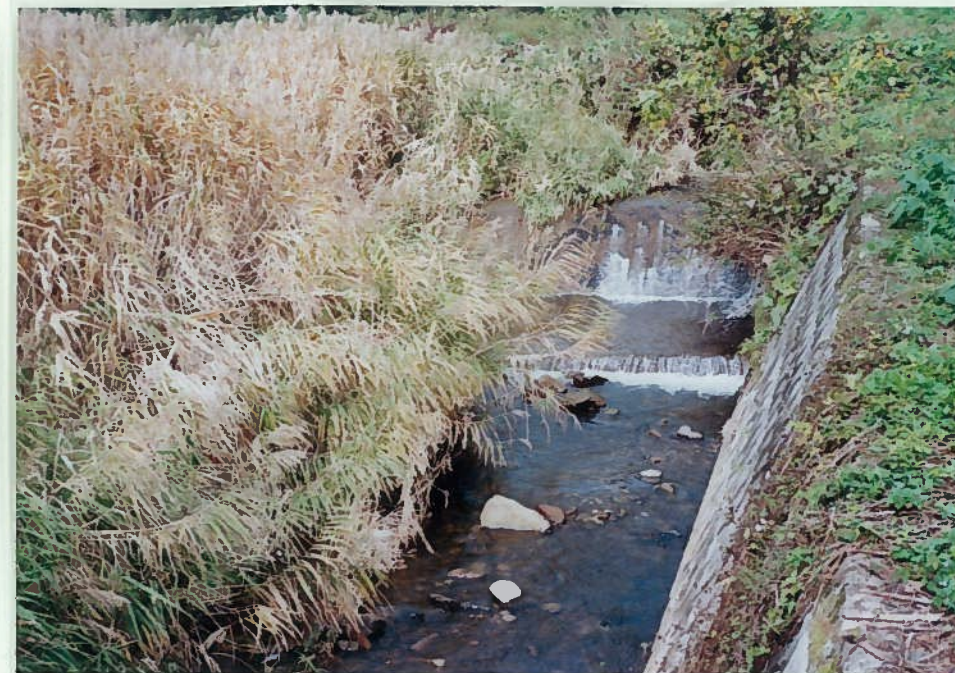
60)苗代川
10.
頭首工
h = 1.5 m
ヨシが茂り川の流
れは細い。

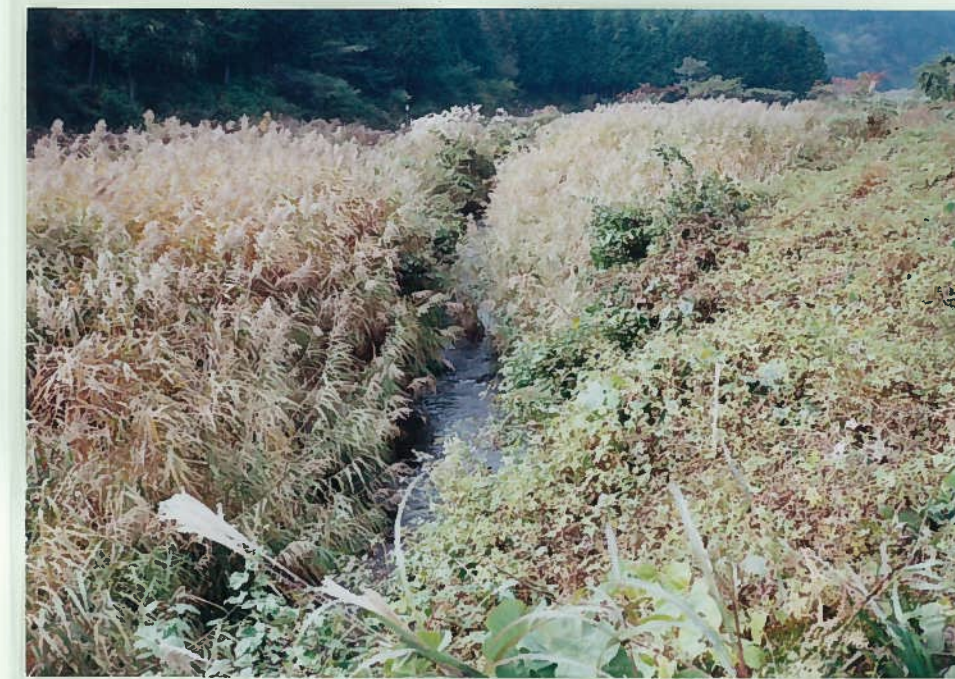
60)苗代川
11.
河川状況
農地は荒れ、川にはヨシが茂る。
護岸が入っており川の流
れは細い。

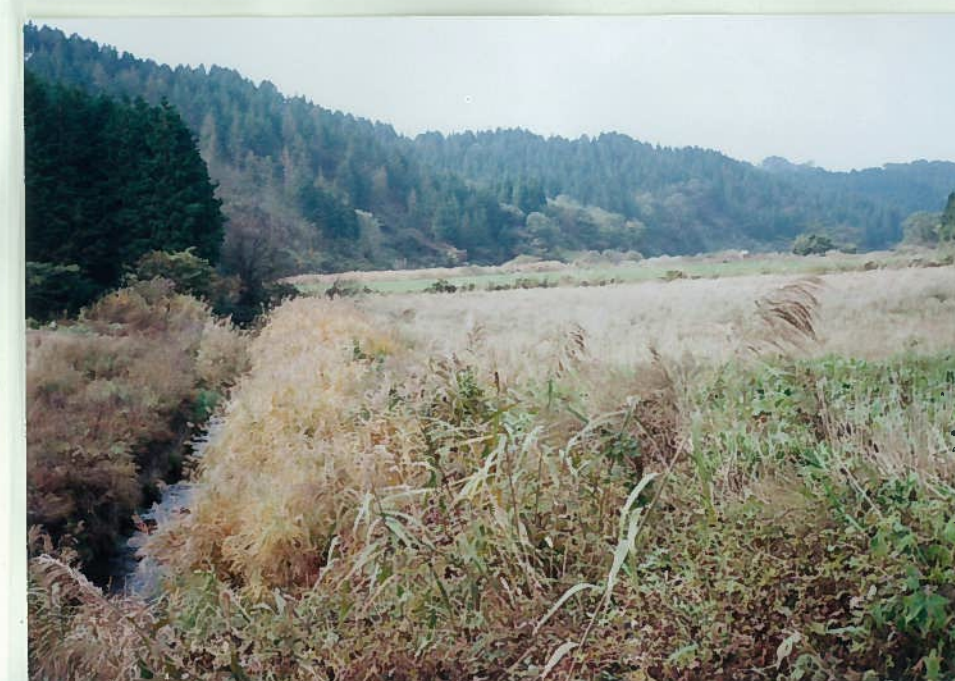
30)苗代川
12.
司上
川はヨシが茂るため
湯が当たらず、虫が
少なく魚も少ないと
のこと。
サギも見られない。

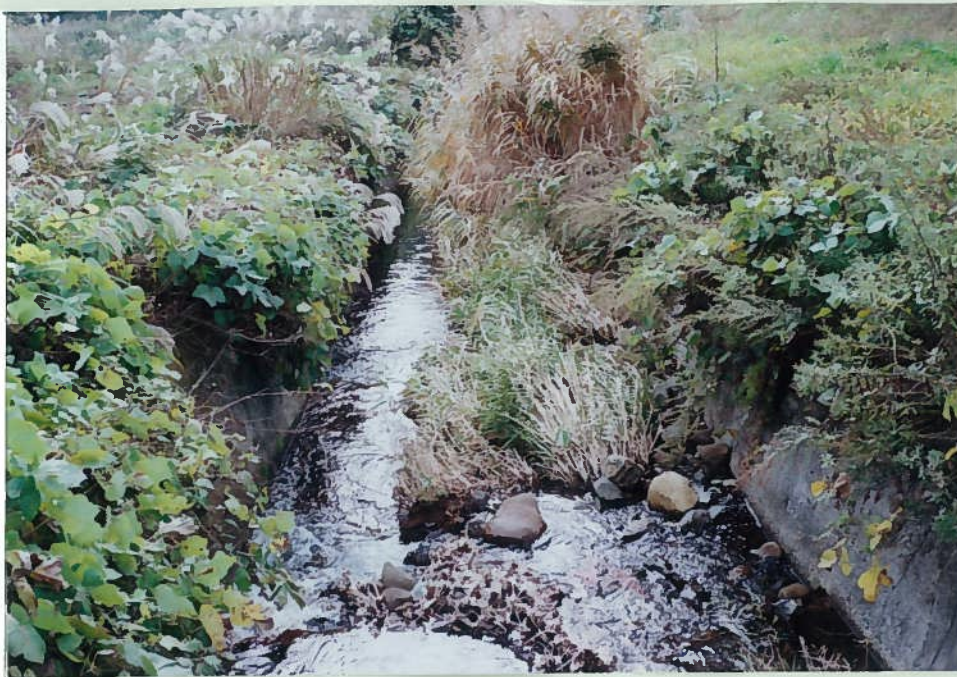
13.

河川状況

護岸が入り、川はヨシが茂る。

水面に陽が当たらず虫が少ないため、魚も少ないとのこと。

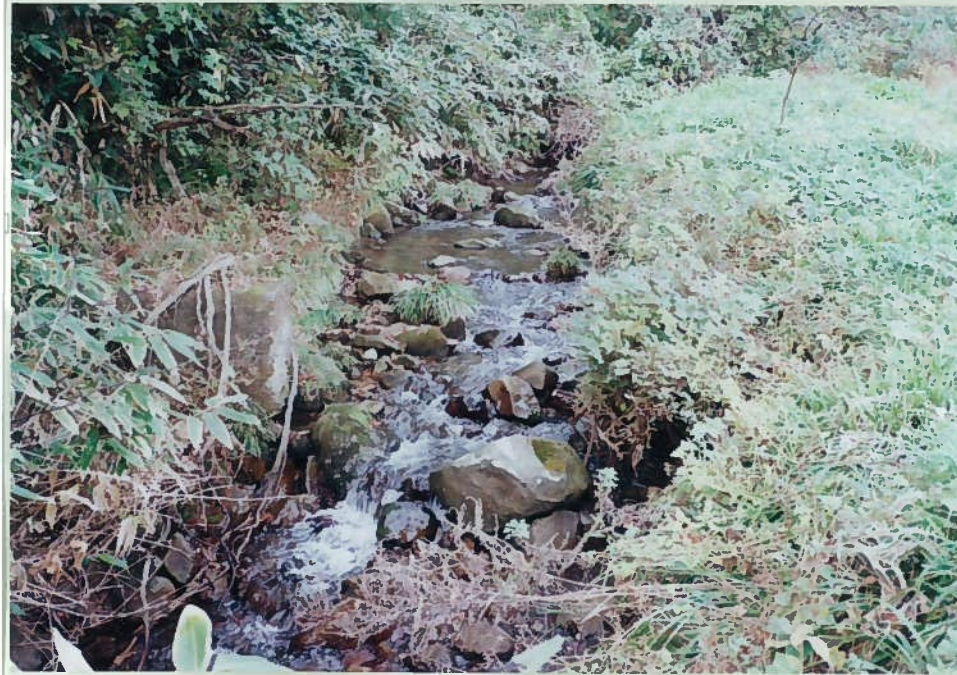
14.

自然状態の川である

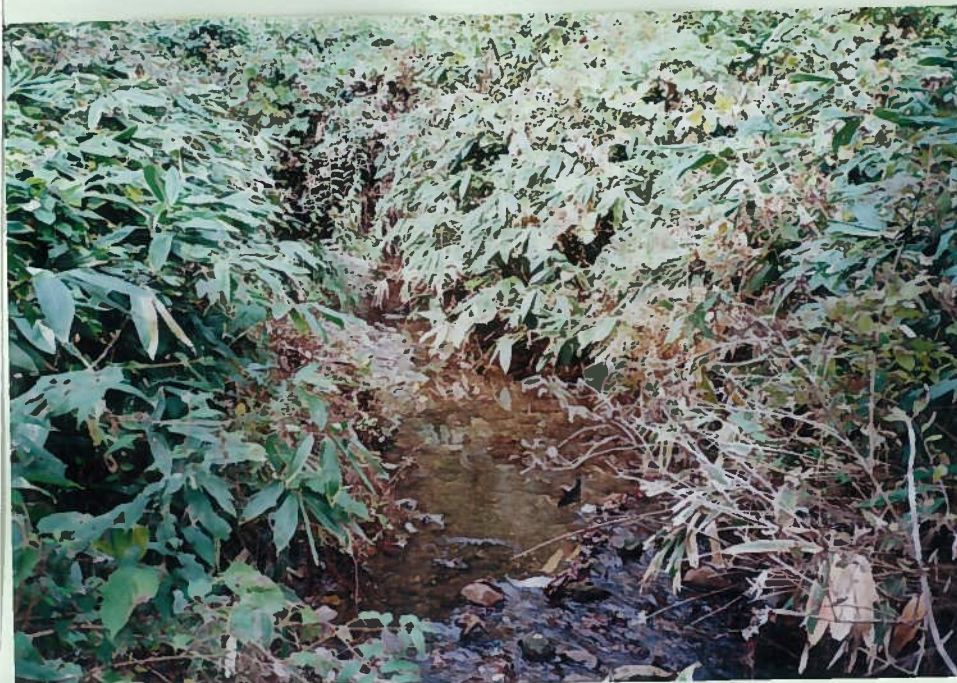
15.

魚の姿は見られないが、自然状態にあり大山椒魚の生息が期待される。

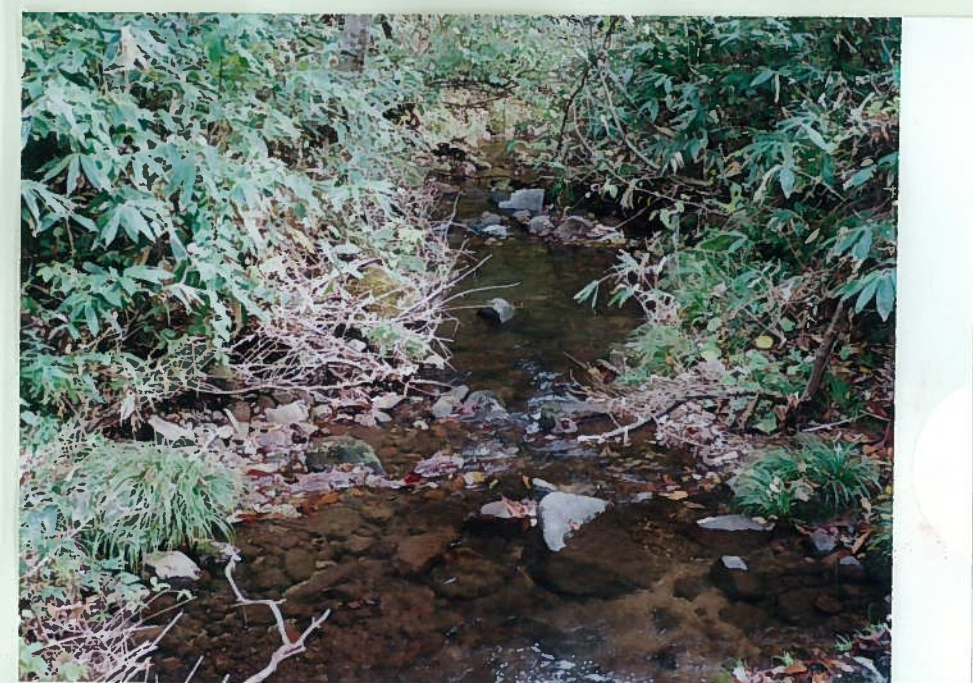
17.

同上入り口
川はパイプ布設のため、魚の移動は困難である。

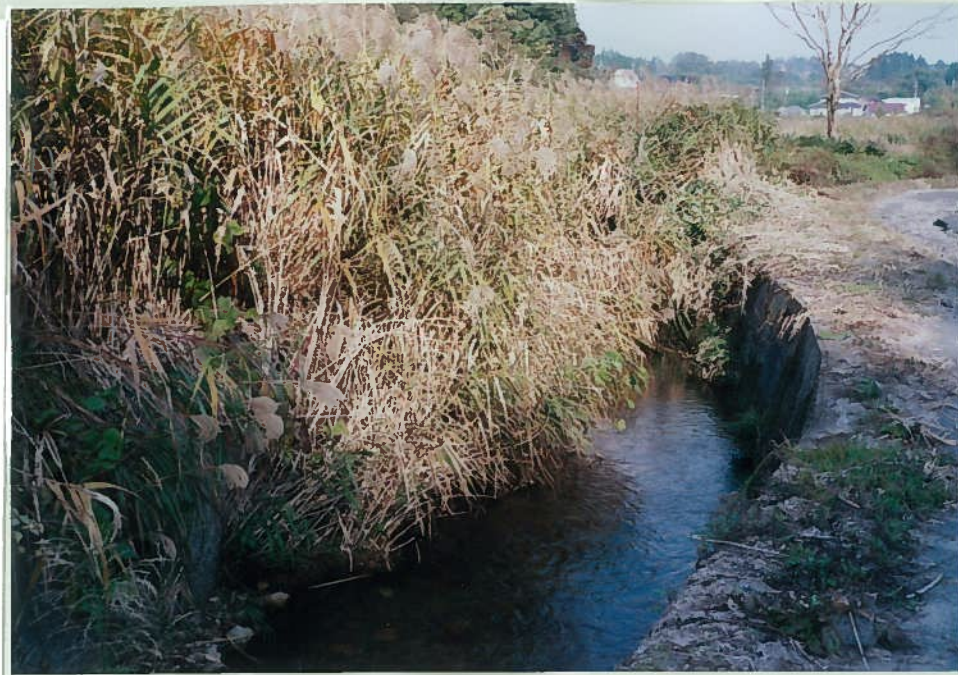
19.

河川状況

片側護岸で山側はヨシ・草が茂り、ヒラメ・小魚が泳ぐ。農地は荒地となった所が多い。

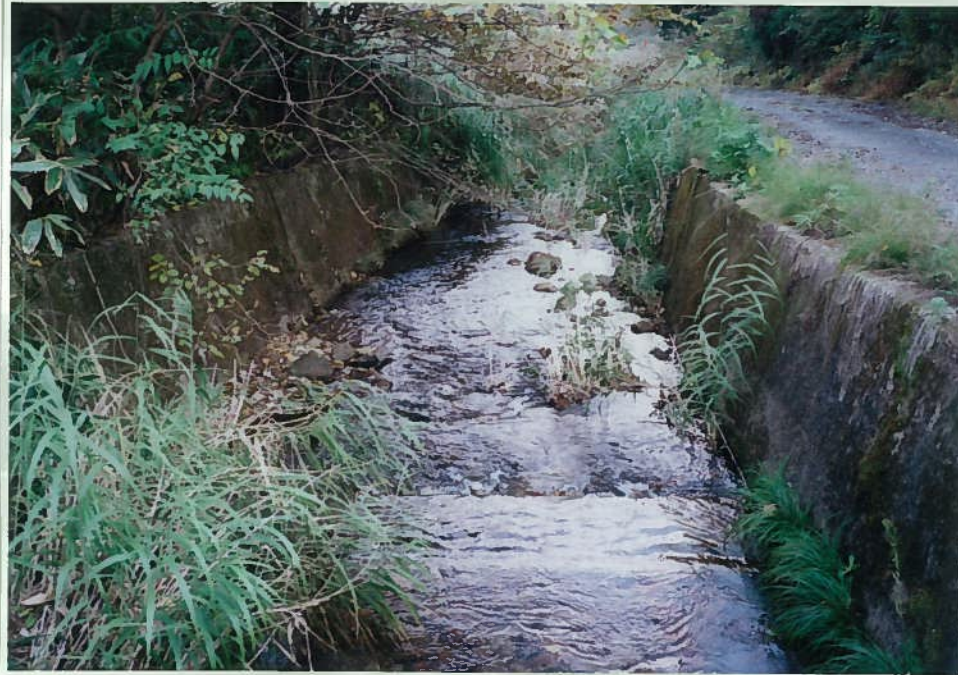
20.

護岸が入るが自然に近い清流である。

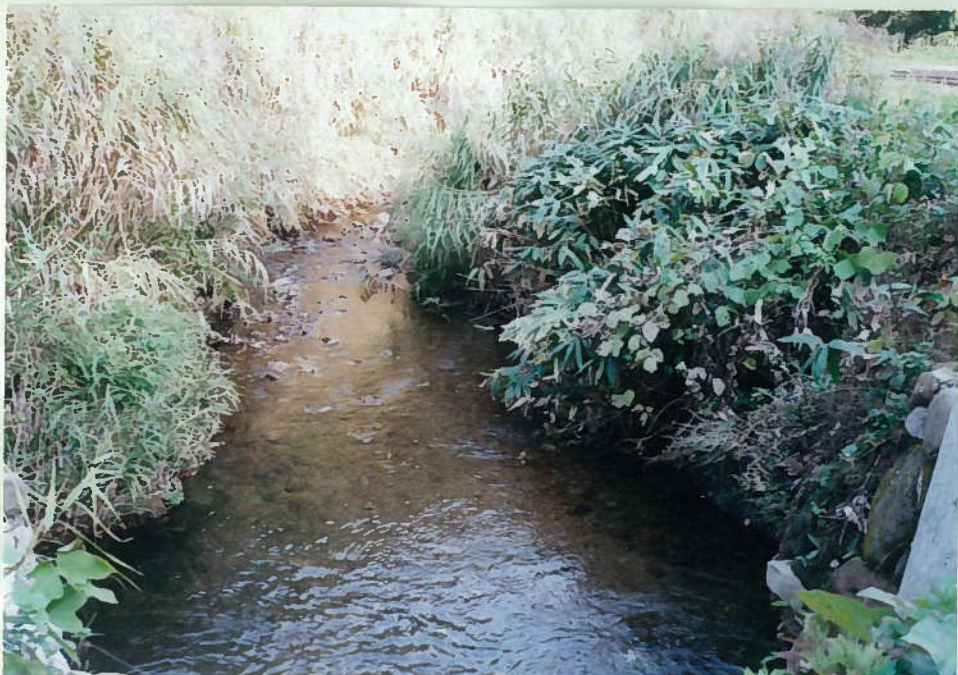
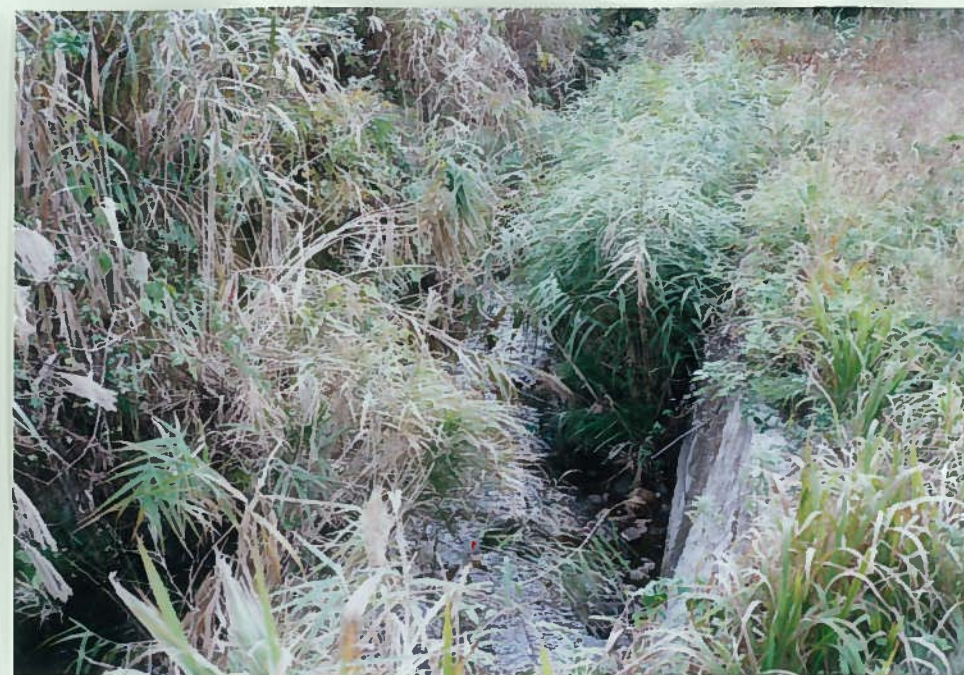
21.

河川状況

自然の流れでヨシが茂り、ヒラメの泳ぐ清流である。耕地は荒地となっている。

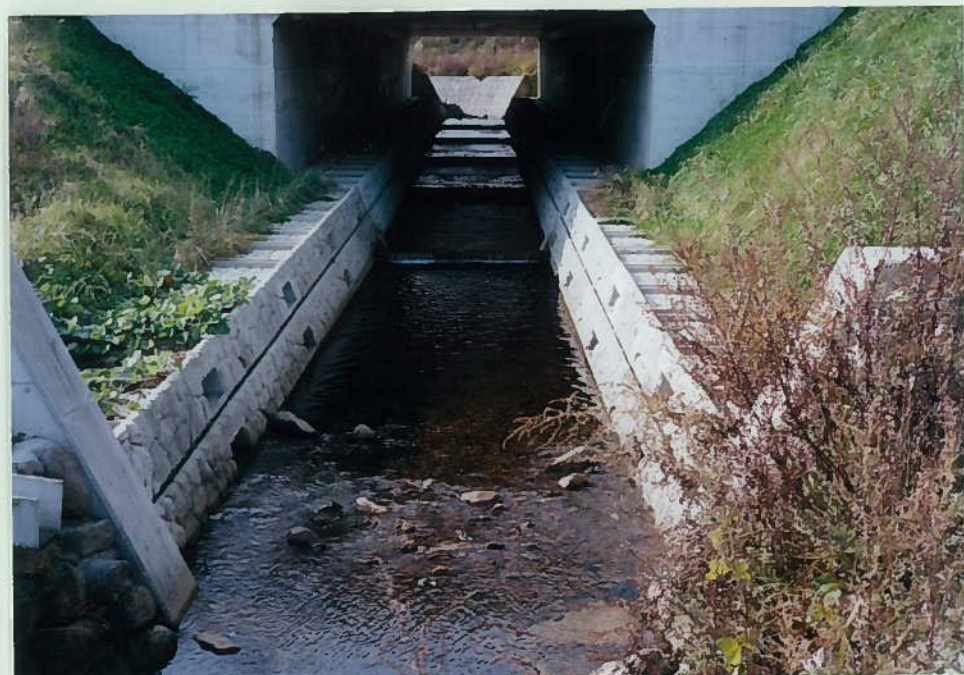
22.

護岸が入るが、川はヨシが茂り、耕地はすべて荒地となる。
