66 新庄川

神代支川 黒畑川

首都圏外郭基盤整備株式会社

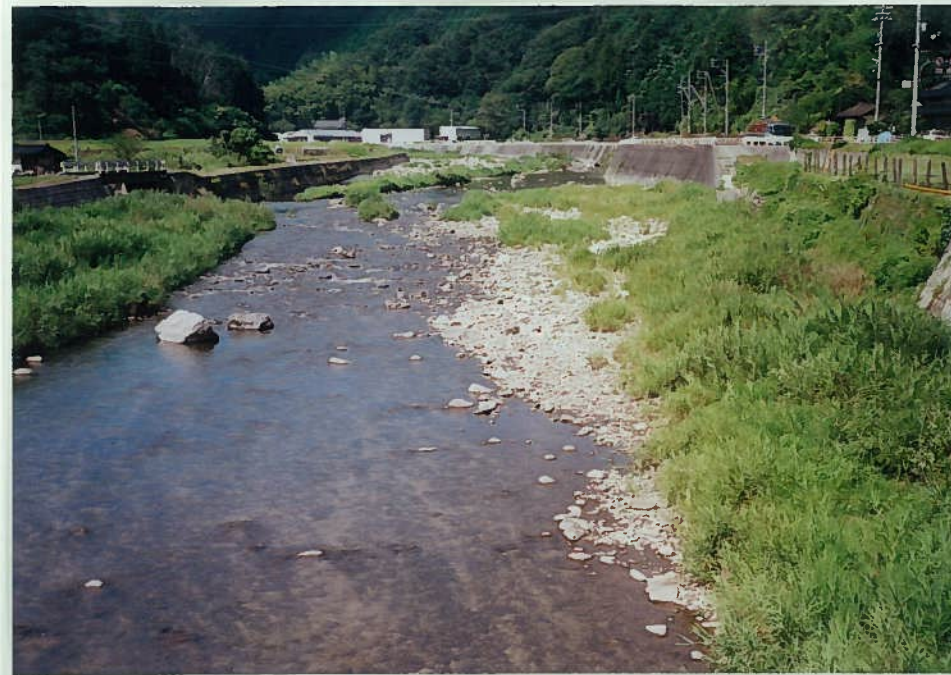
66)新庄川
1.
江川付近の河川状況
砂礫川で小さなアユ・
ハヤ等が泳いでいる。

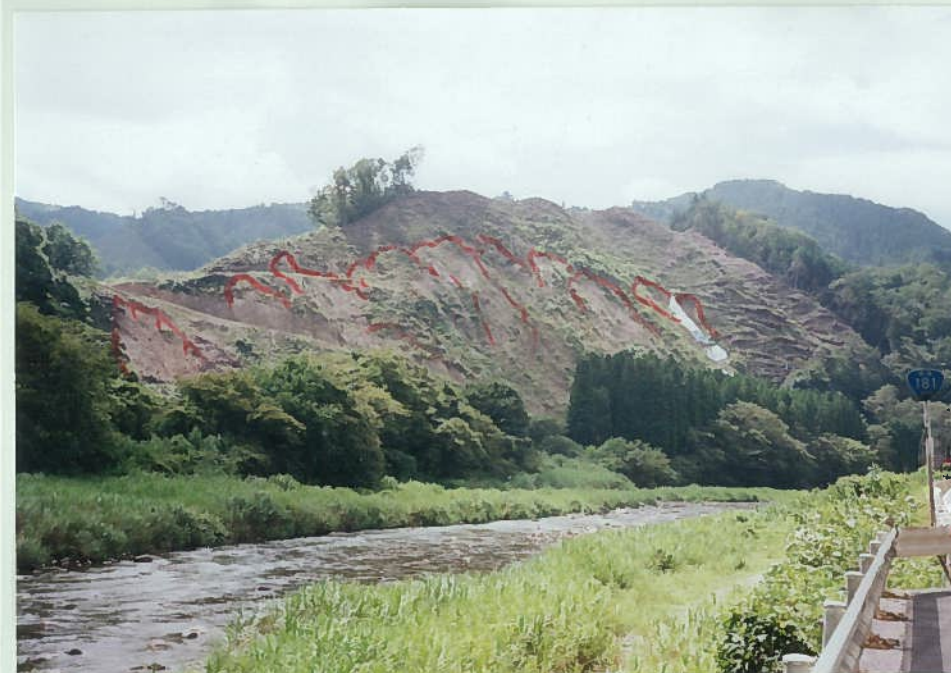
66)新庄川
2.
倒木地の崩壊跡
斜面の大半が崩壊を
起こし、下を走るJR
姫新線に被害を及ぼ
した。

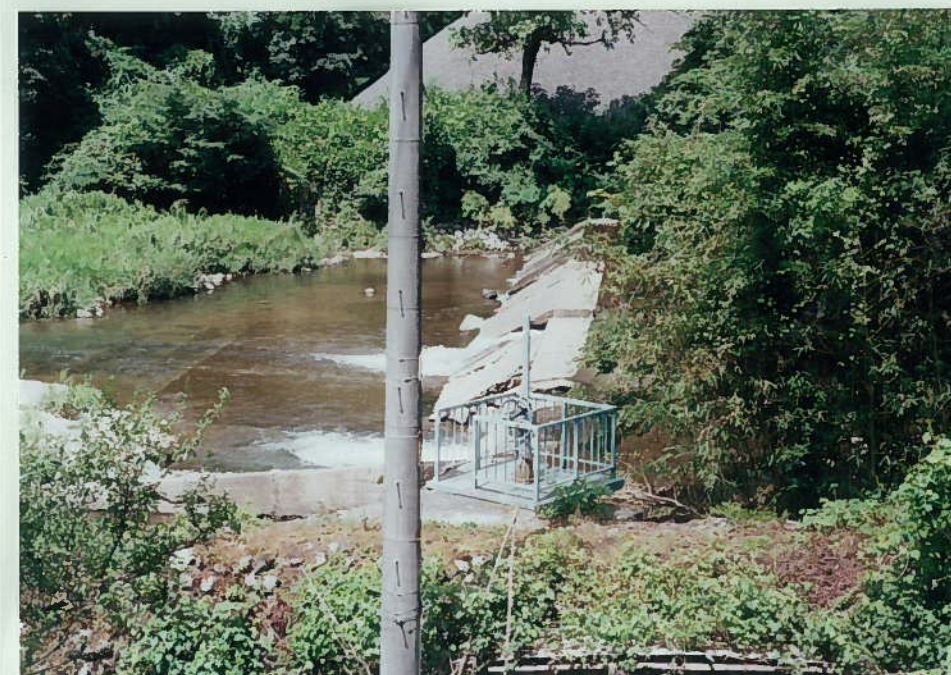
66)新庄川
3.
頭首工
H=1.5m

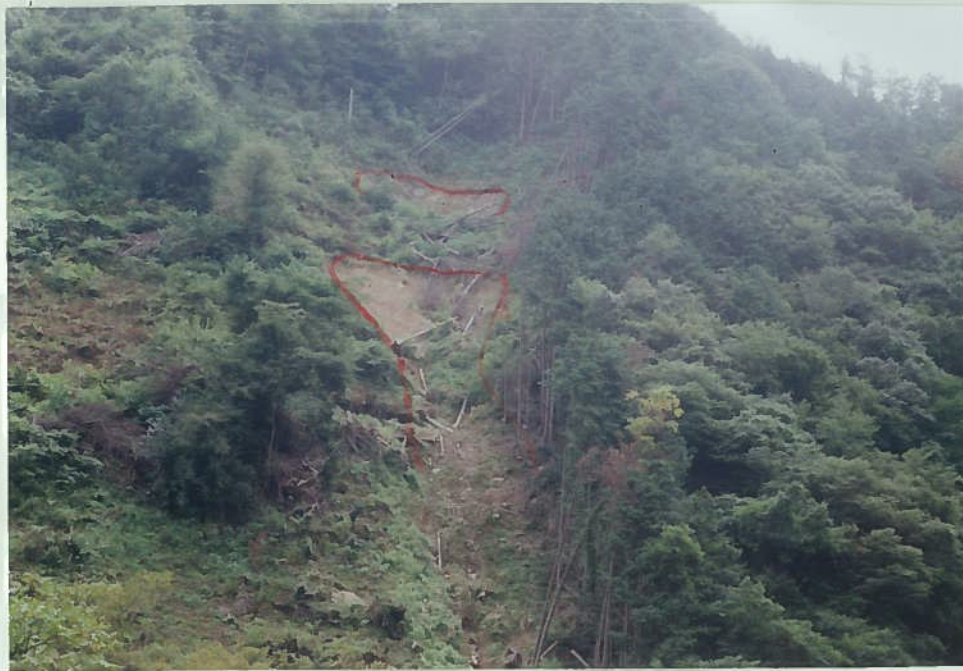
66)新庄川
4.
風倒木の崩壊跡
植林部のみで崩壊し
ている。

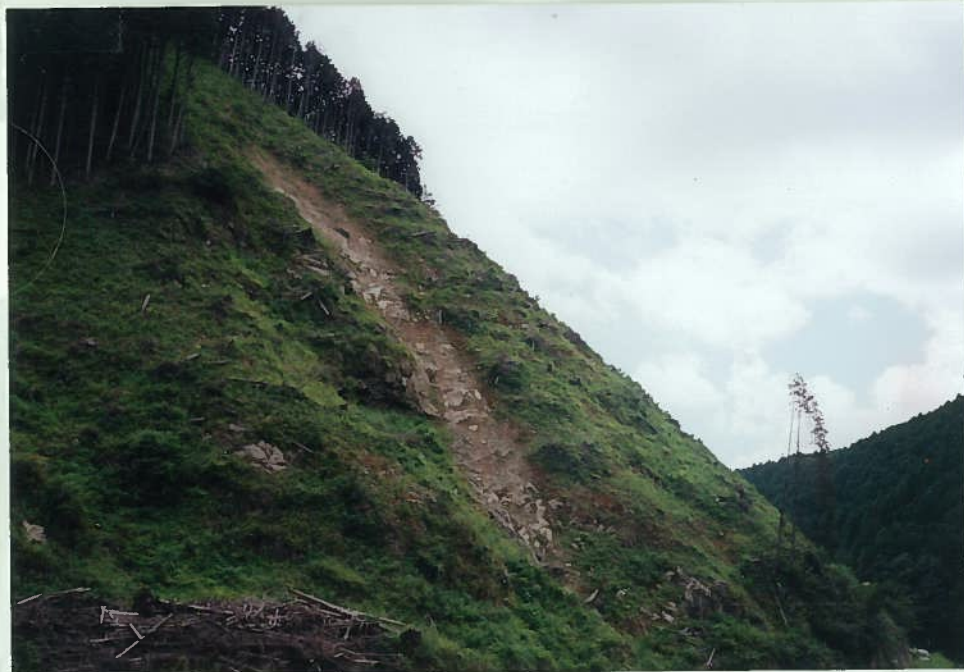
66)新庄川
5.
風倒木の崩壊跡

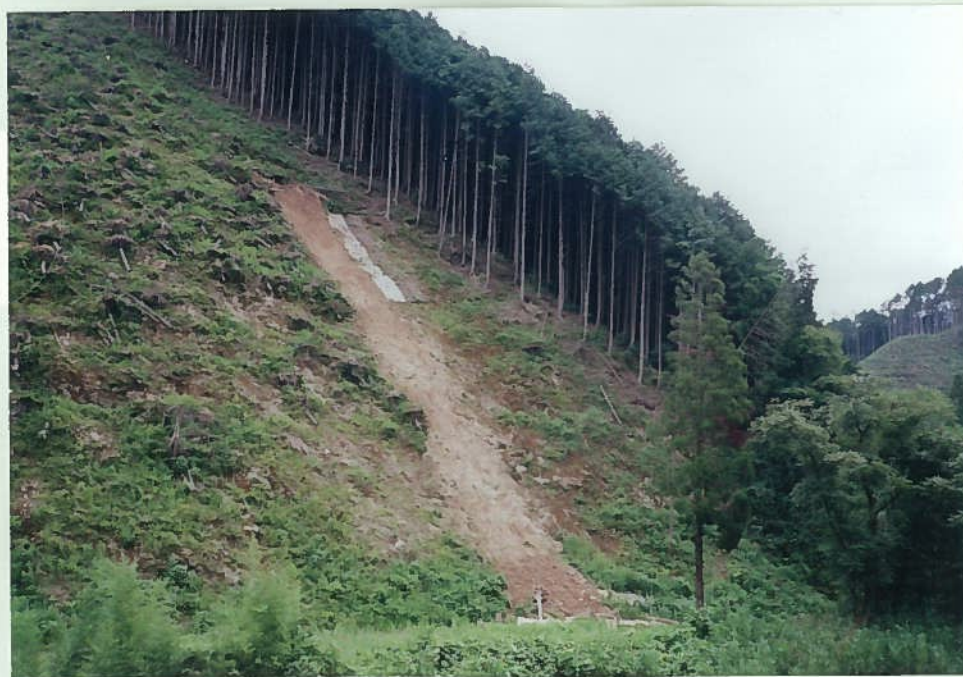
66)新庄川
6.
風倒木の崩壊跡

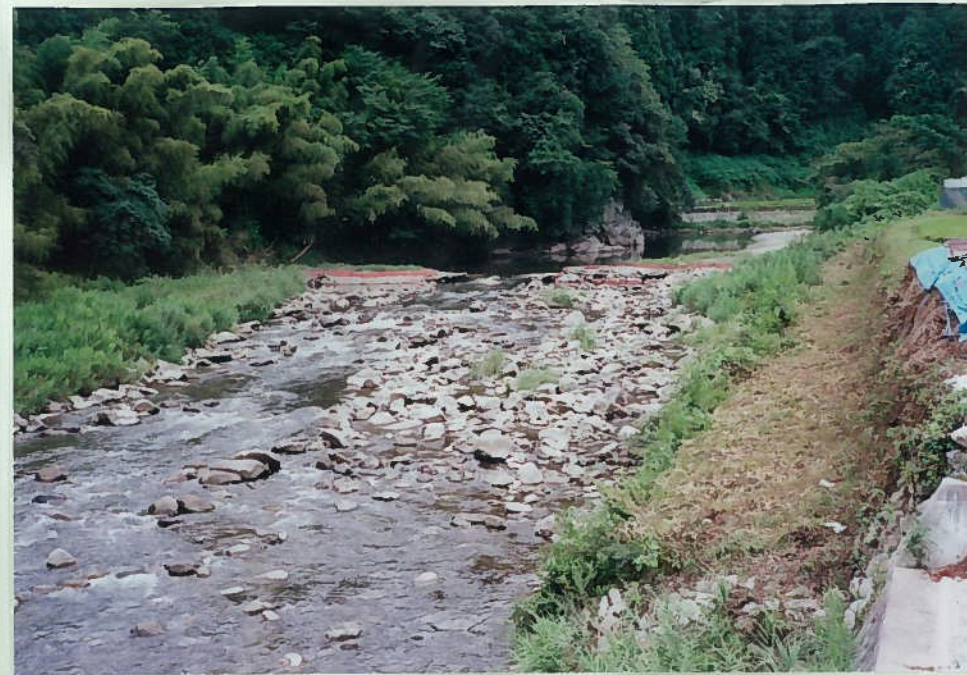
66)新庄川
7.
旧頭首工は崩れ、
砂礫川の流れとなっ
ている。

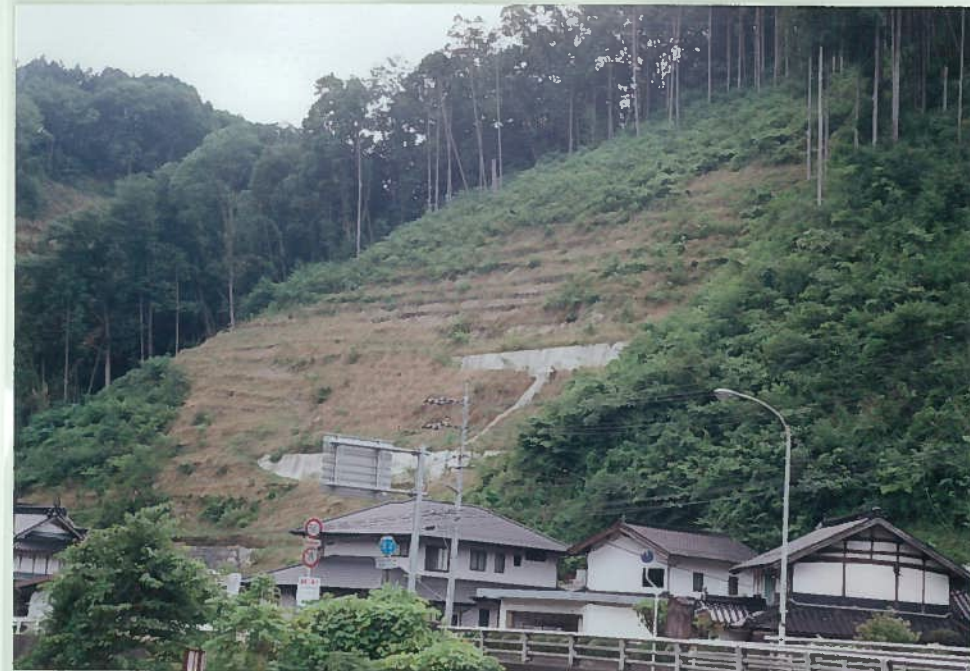
66)新庄川
8.
風倒木の崩壊跡
擁壁+のり面植生工
で復旧している。

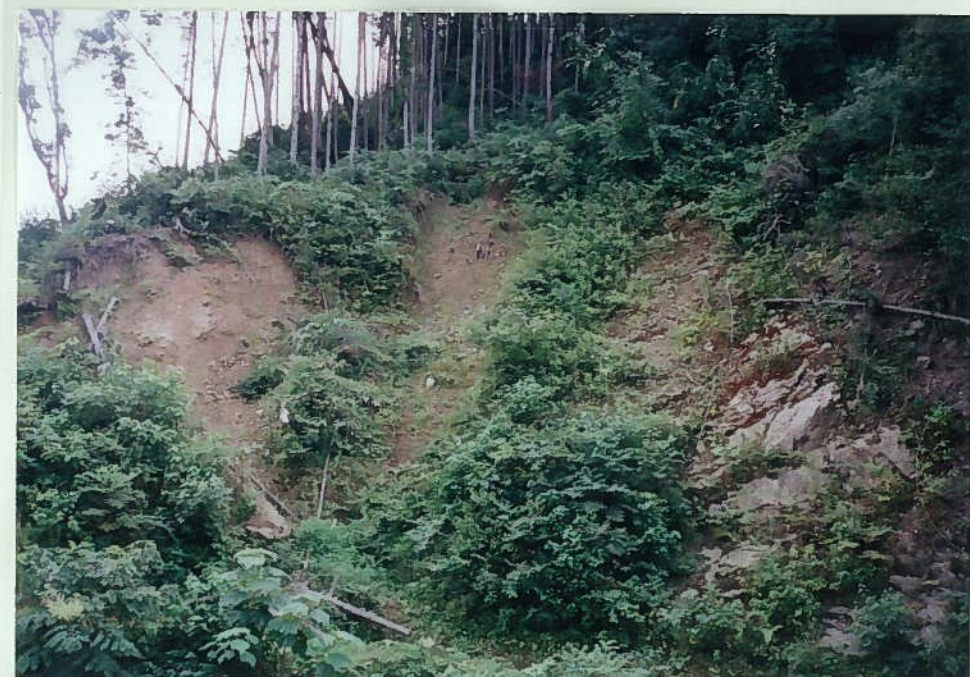
66)新庄川
9.
崩壊跡

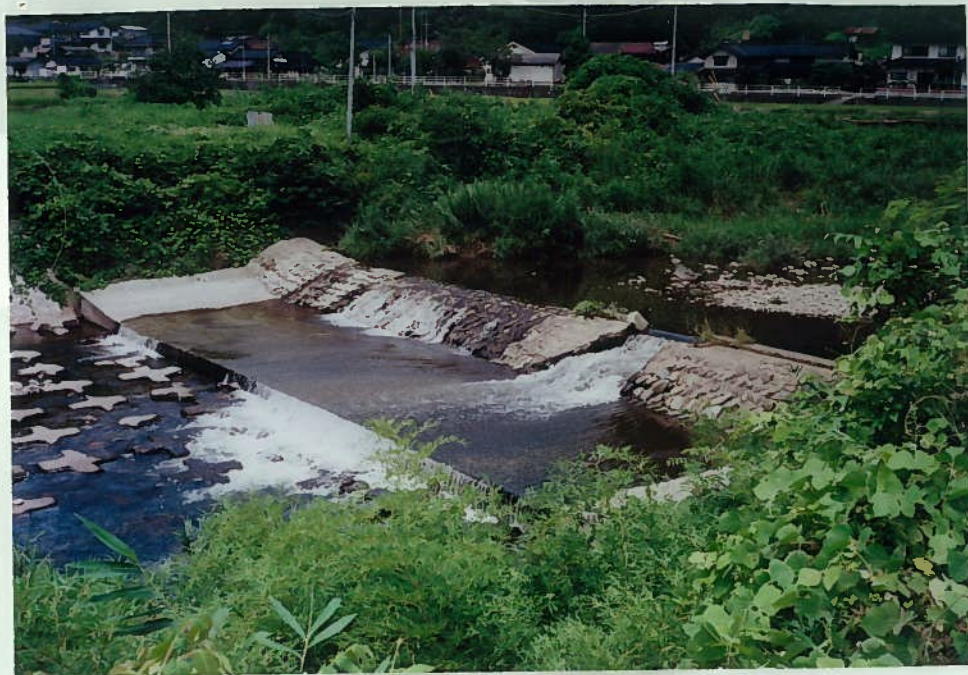
10.

頭首工

h=1.5m

魚の遡上は可能である。

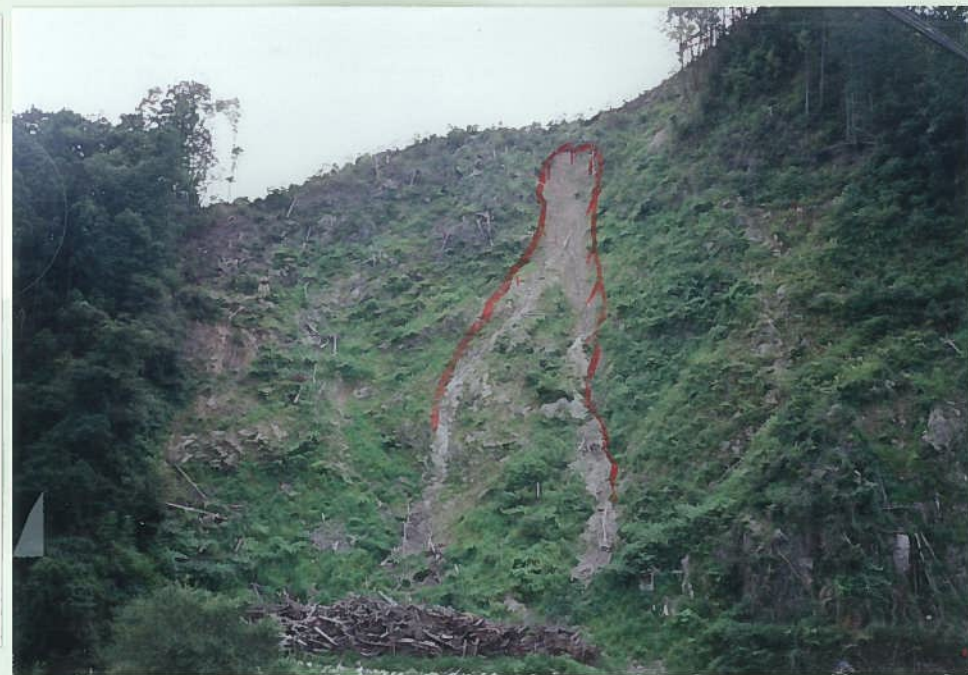
11.

風倒木の崩壊跡

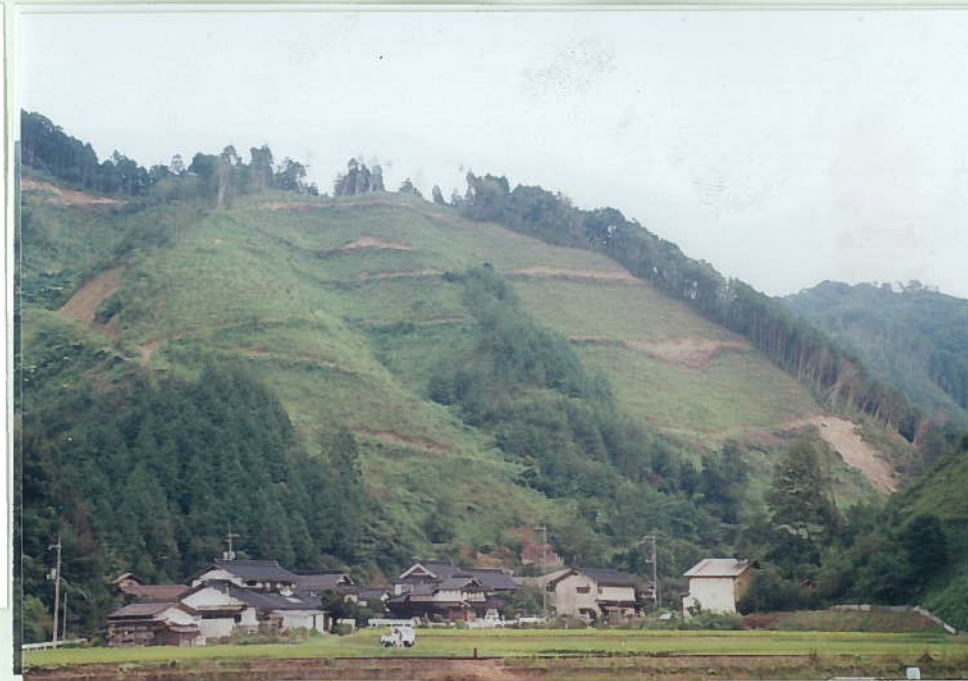
荒田
伐採跡地

再度杉・松を植林している。

搬出路が一部崩壊して山を傷つけている

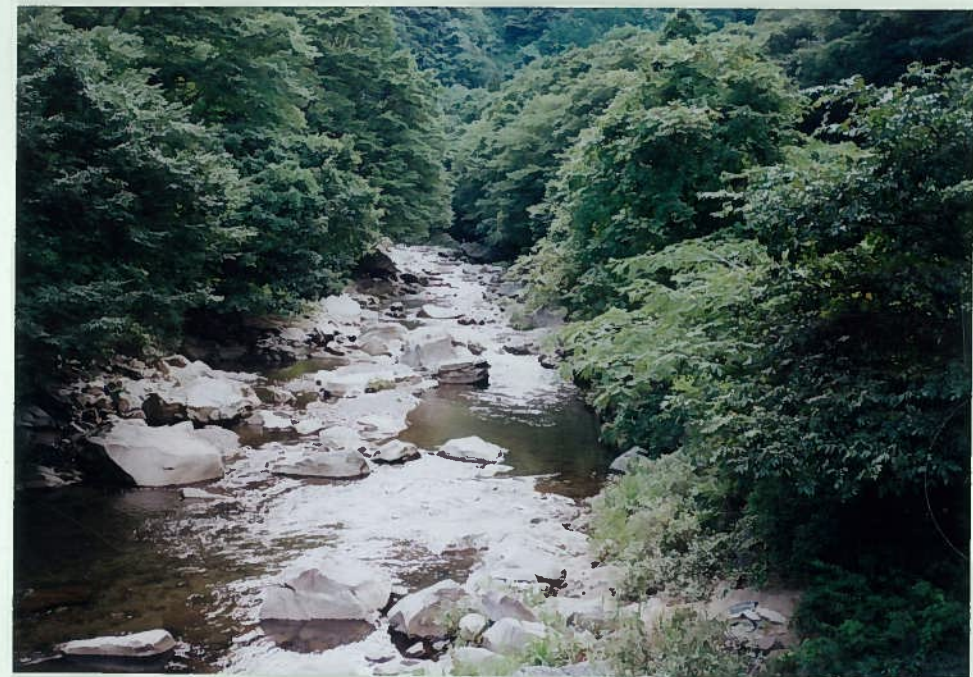
12.

頭首工

h=1.5m

魚の遡上は容易である。

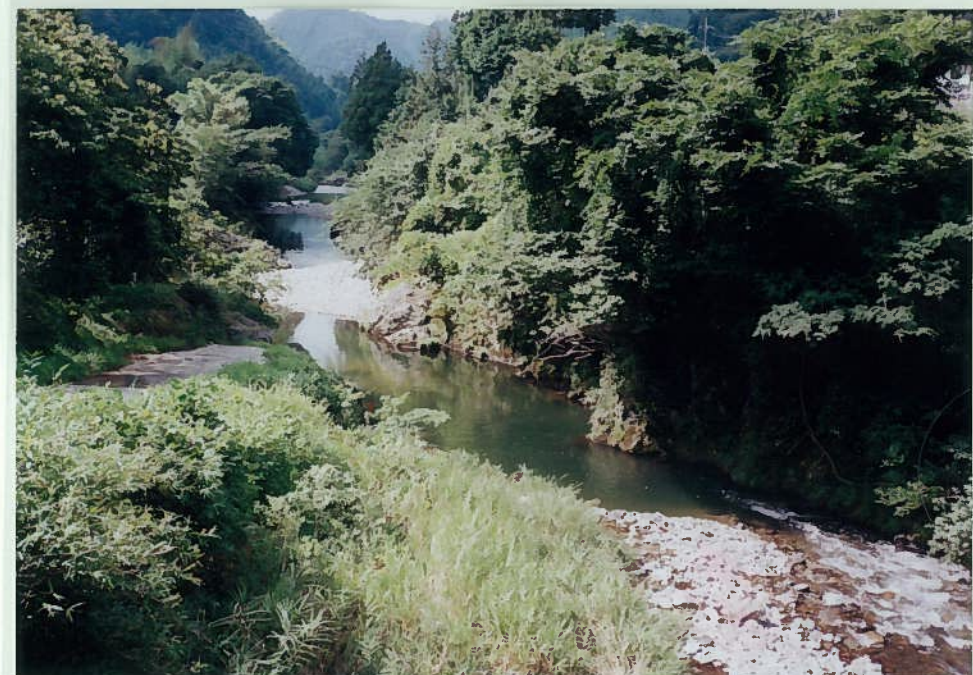
13.

河川状況

転石・礫が分布し、瀬・淵を形成し、魚に優しい自然の流れである。

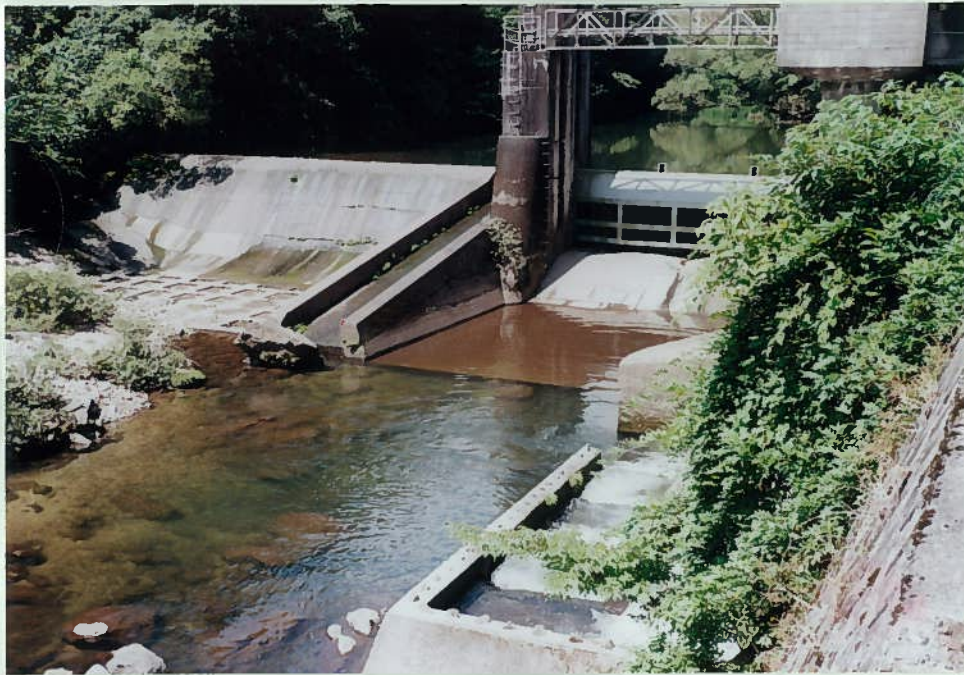
22.
中国電力取水口
h=3m
魚道があるが下流の水量は少ない。

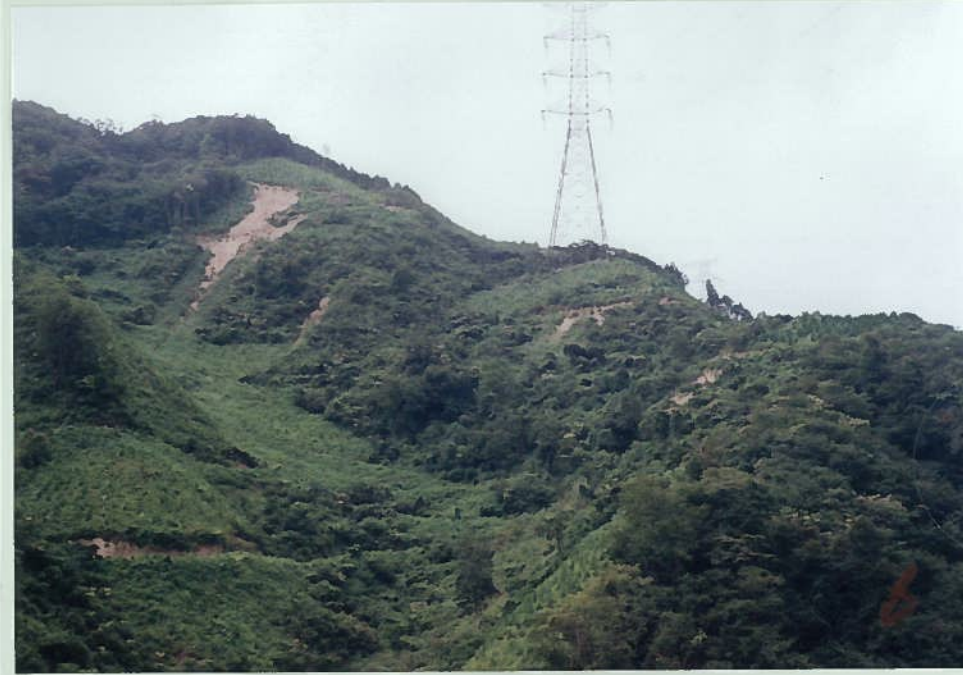
66)新庄川右岸
24.
崩壊跡
植林地に崩壊が多発している。

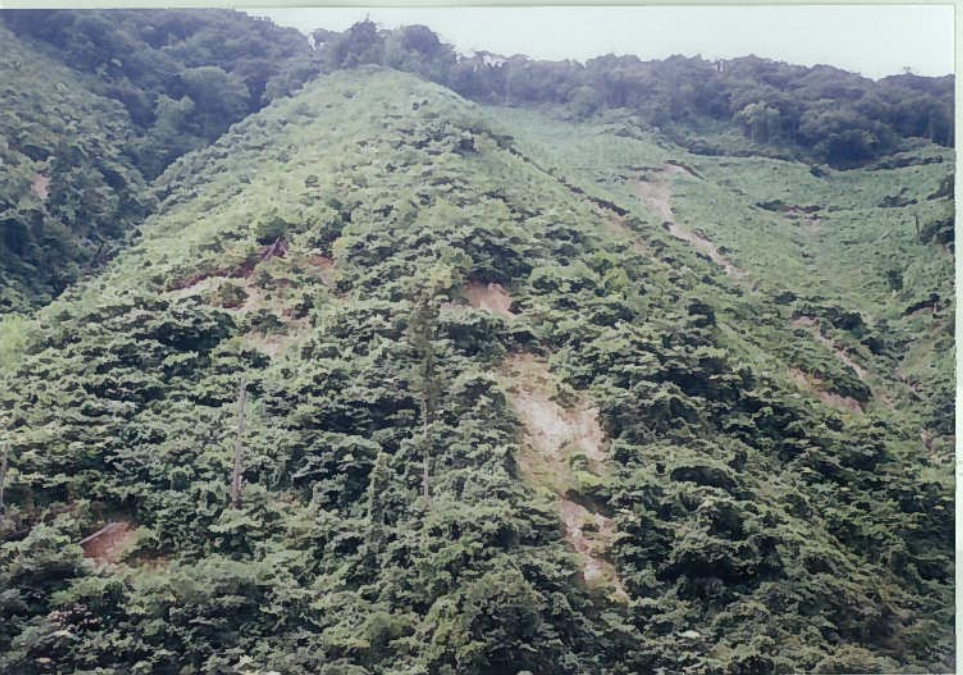
66)新庄川右岸
25.
同上

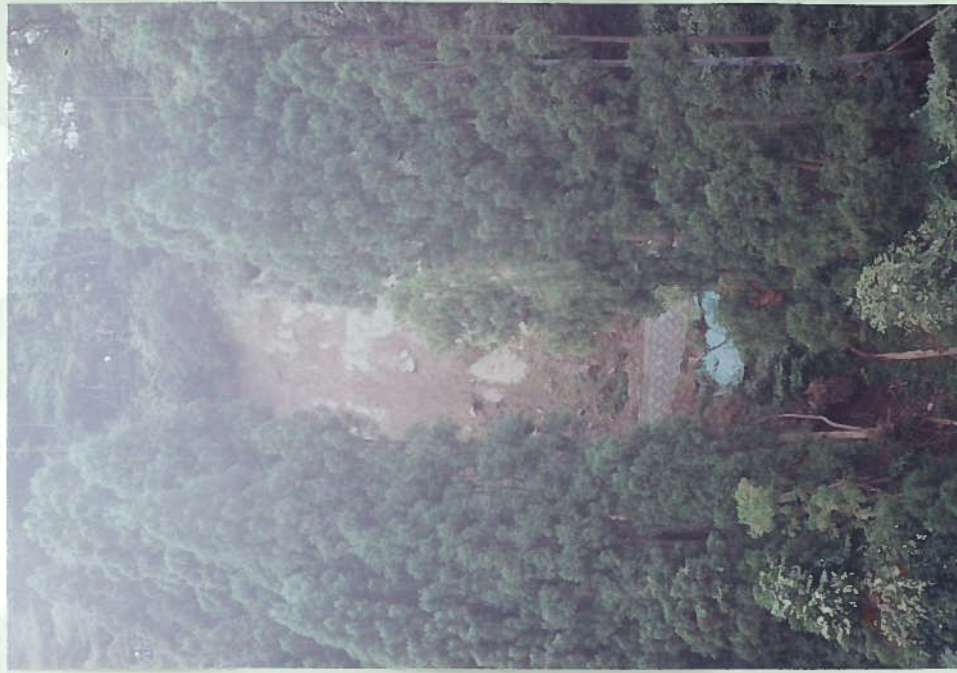
66)新庄川
26.
植林地の崩壊跡

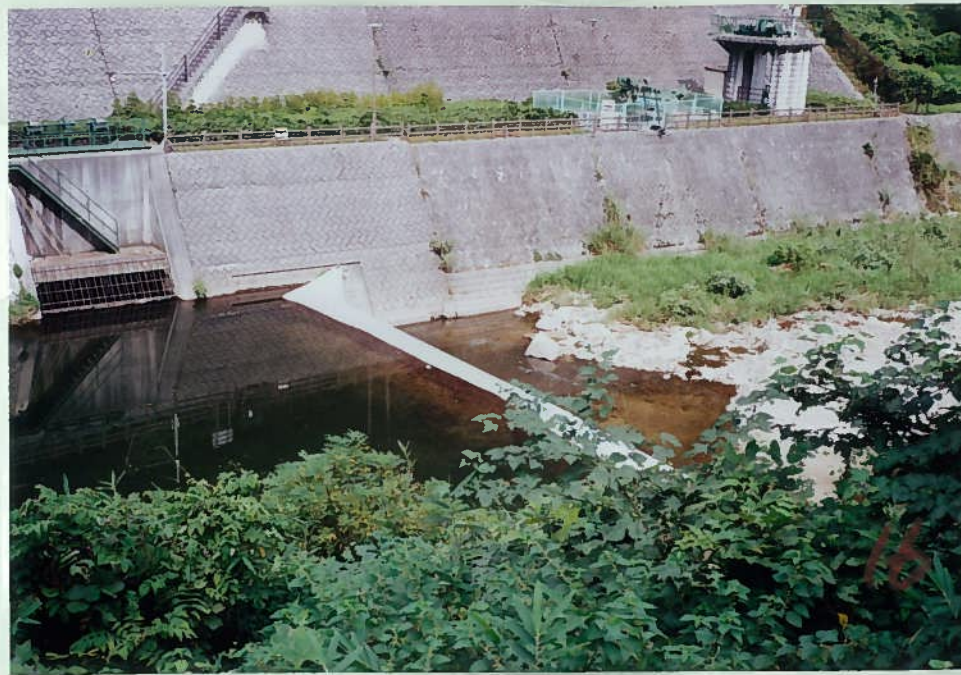
33.

ゴム製中電取水施設

$h=2m$

下流に流水は少ない。
