67 大平川

68 重則川

69 大倉川

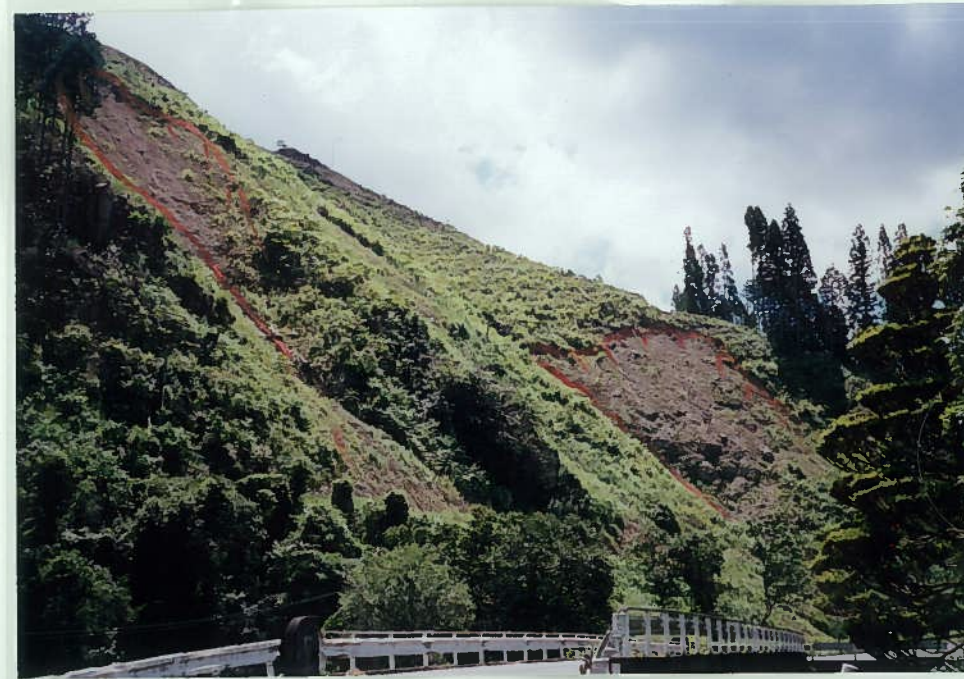
67)大平川
1.
風倒木の崩壊跡

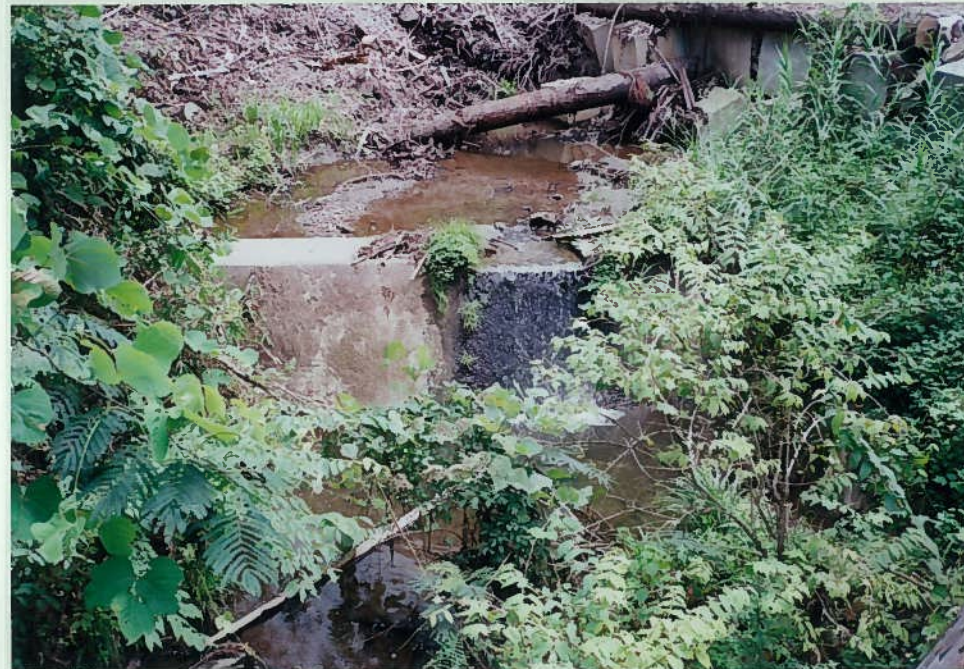
67)大平川
2.
頭首工
 $h=1.5\text{m}$
川は流木と土砂で埋
っている。

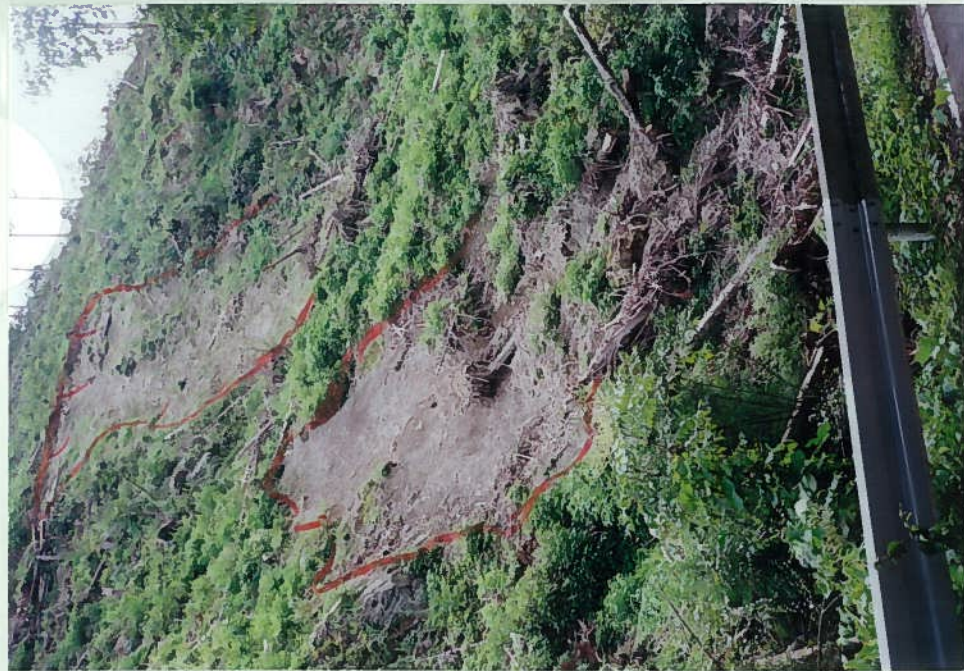
67)大平川
3.
風倒木の崩壊跡

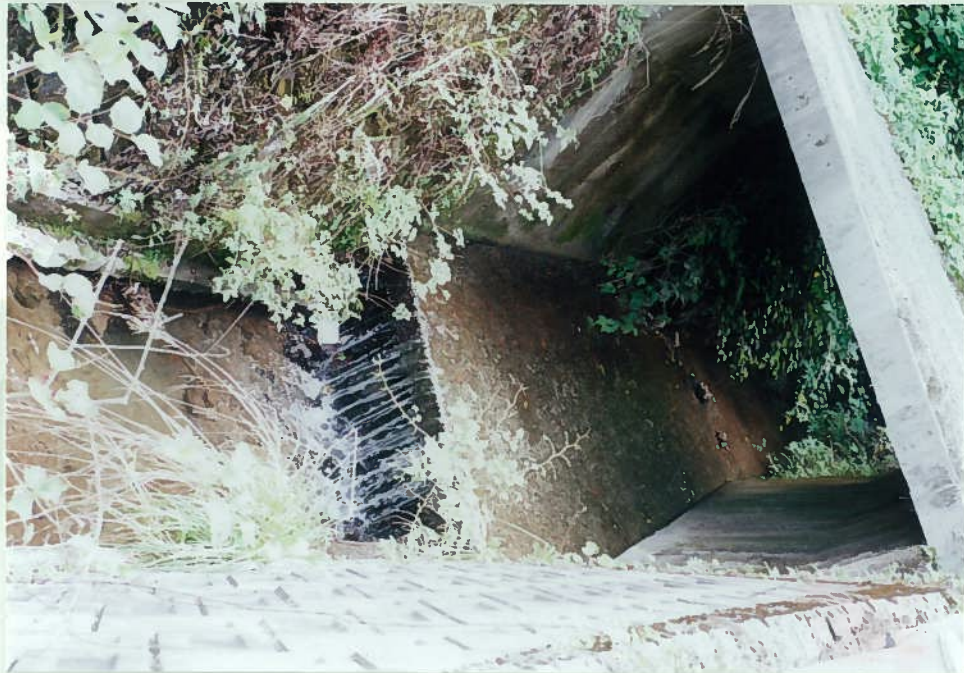
67)大平川
4.
段差工
これより上流は三面張工となる。

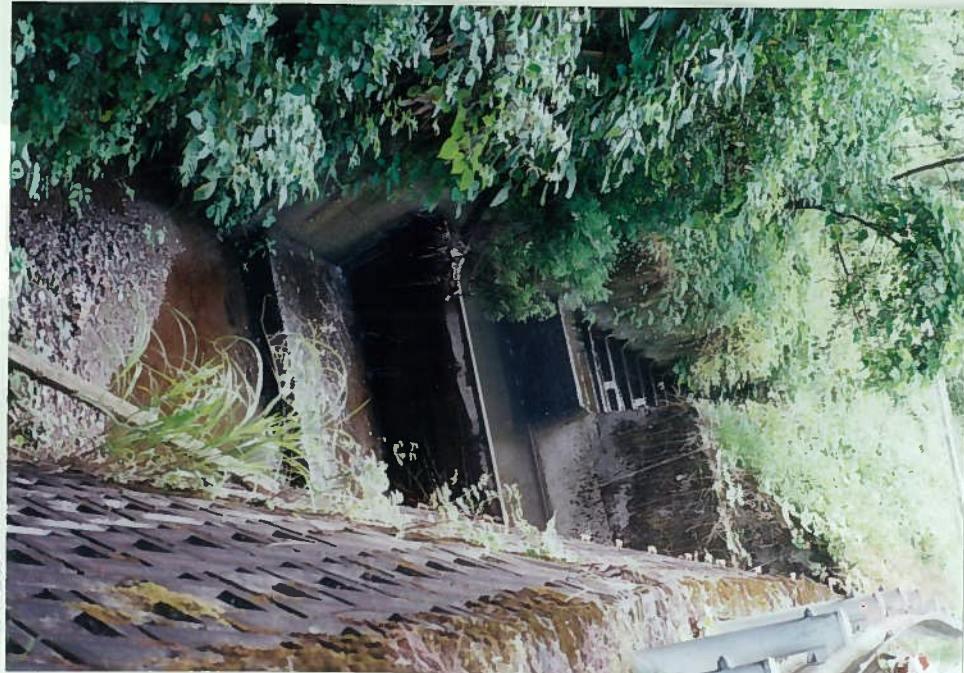
67)大平川
5.
三面張工+段差工で
固められ、魚はいない。

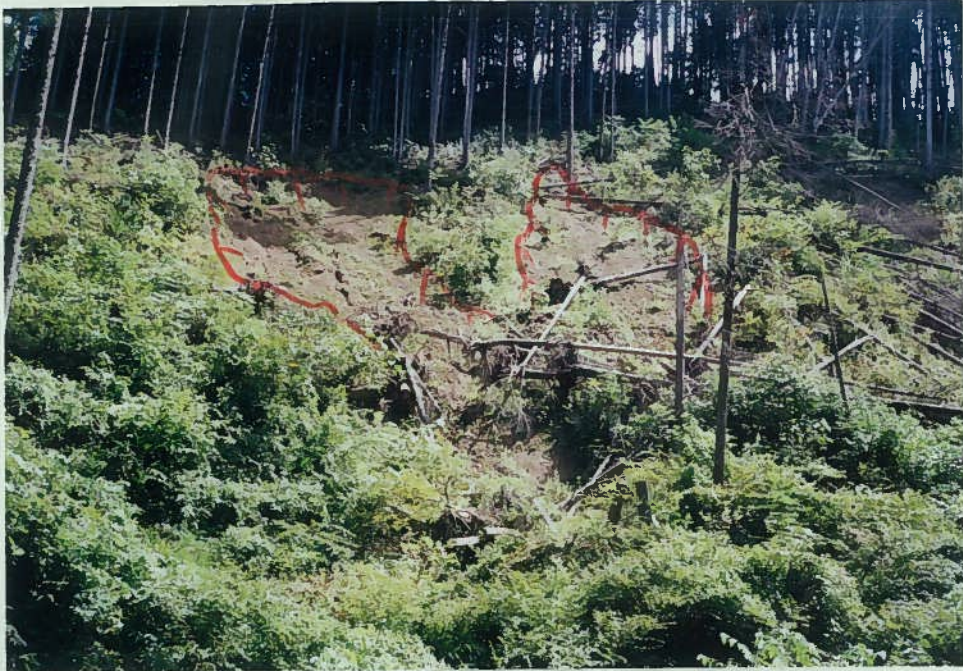
67)大平川
6.
風倒木の崩壊跡

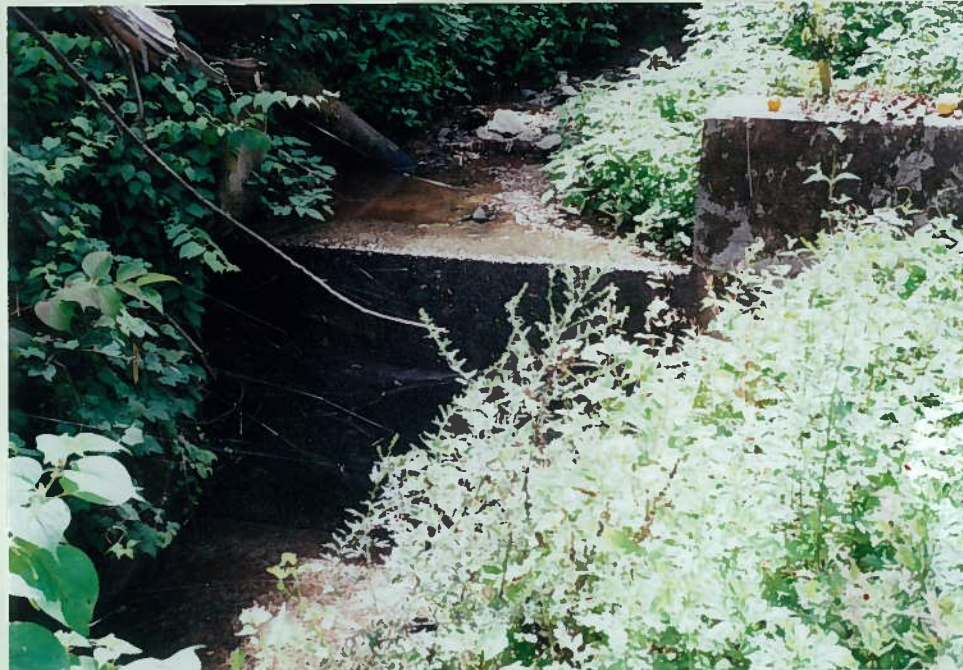
67)大平川
7.
床留工
h=1.5m
魚の遡上は難しい。

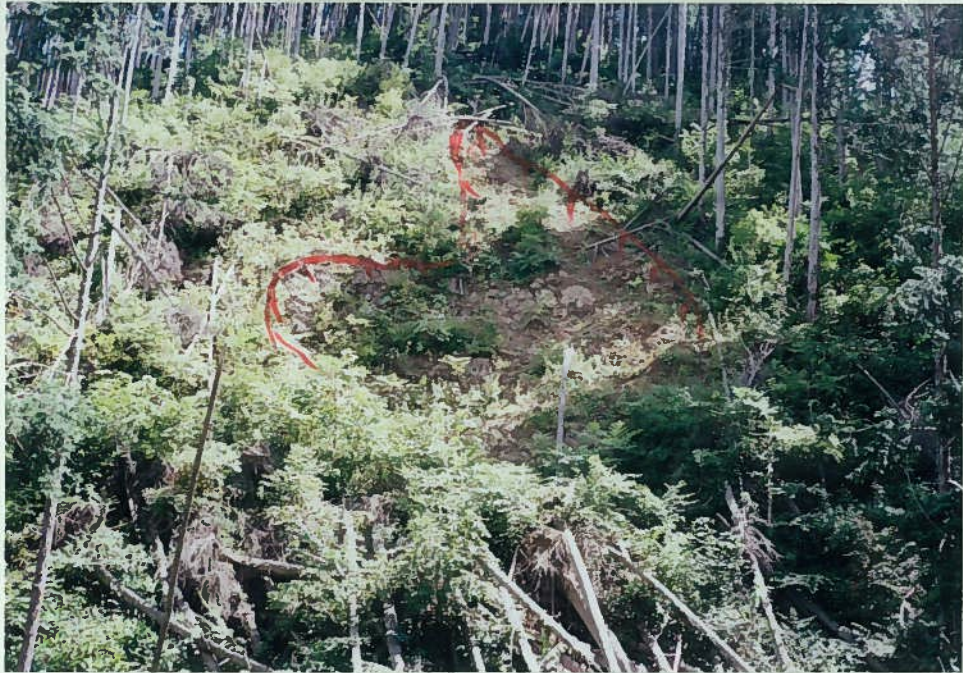
67)大平川
8.
風倒木の崩壊跡

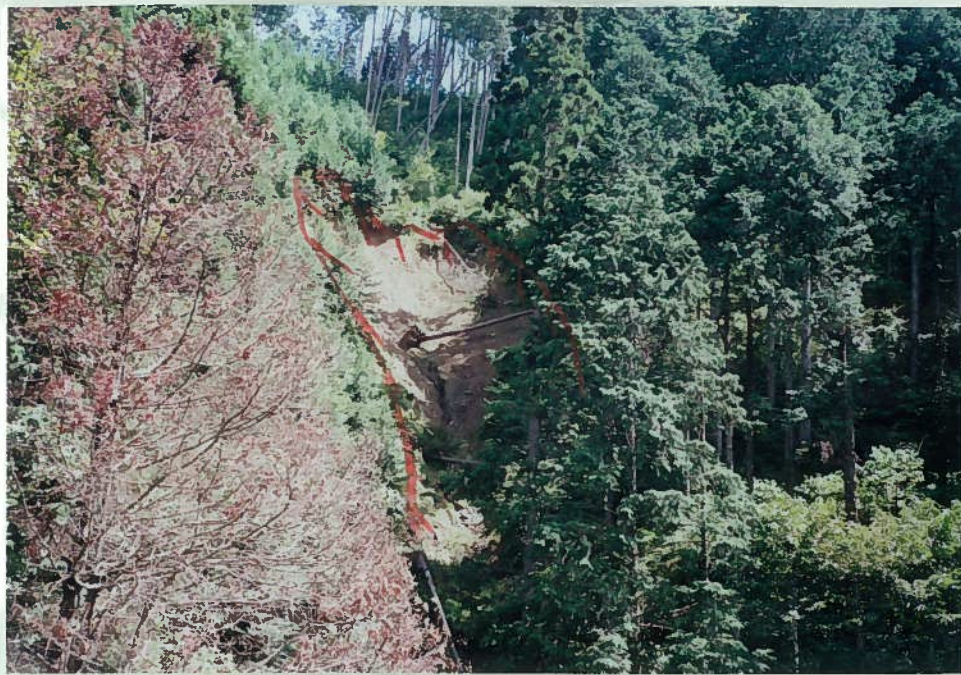
67)大平川
9.
植林地の崩壊跡

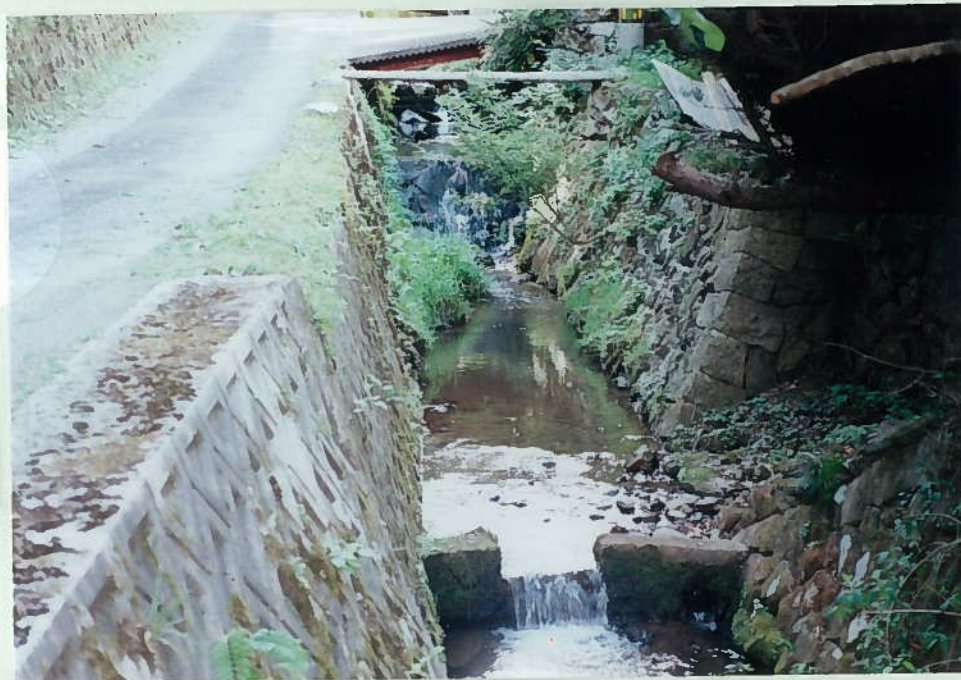
68)重則川
10.
床留工と川床状況
今はドロバエとカニ
しかいないが、昔は
大山椒魚も居たとの
こと。

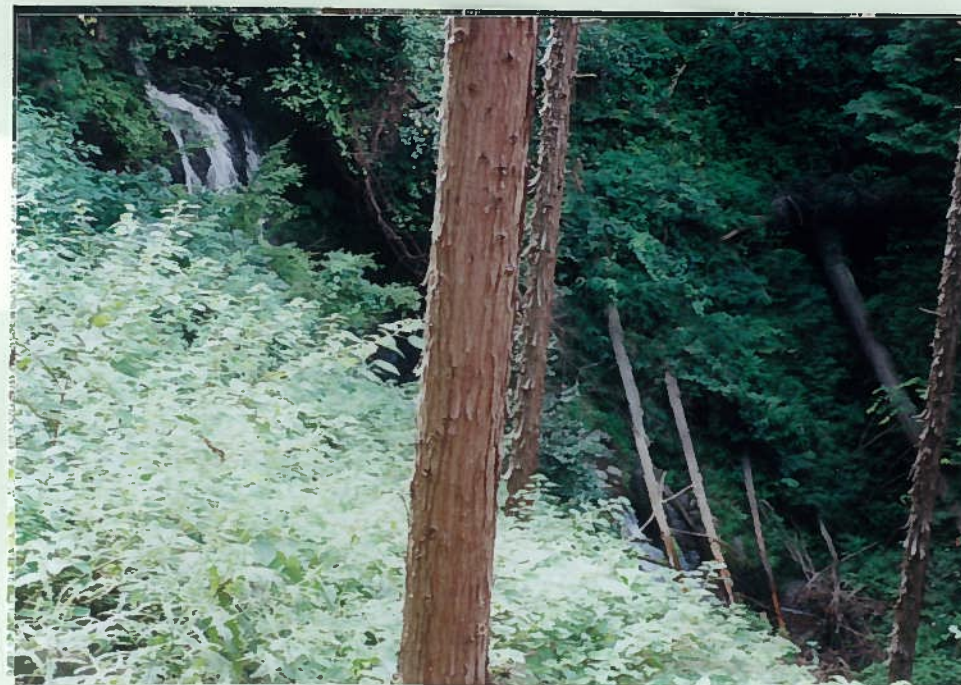
68)重則川
11.
滝
h=15m程の滝があり、
魚の移動は難しい。

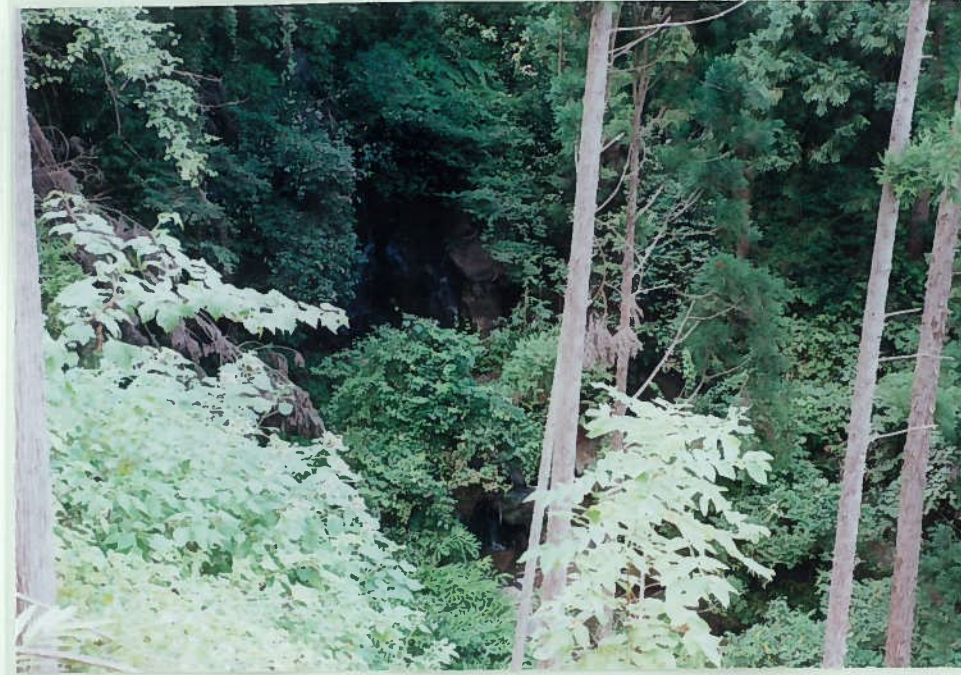
68)重則川
12.
滝
h=10m程

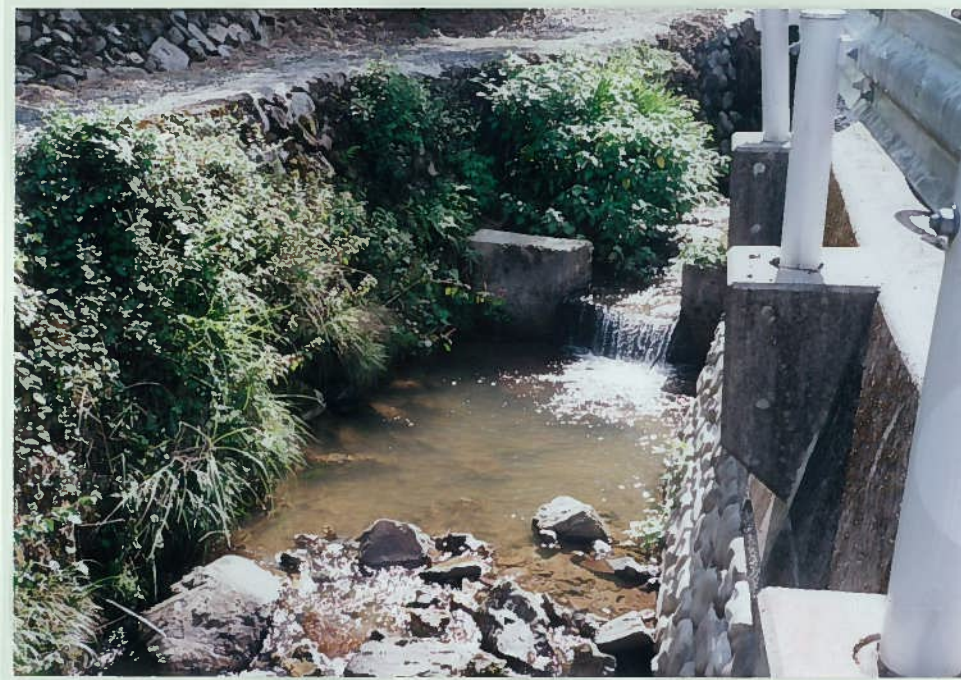
68)重則川
13.
頭首工
h=0.5m

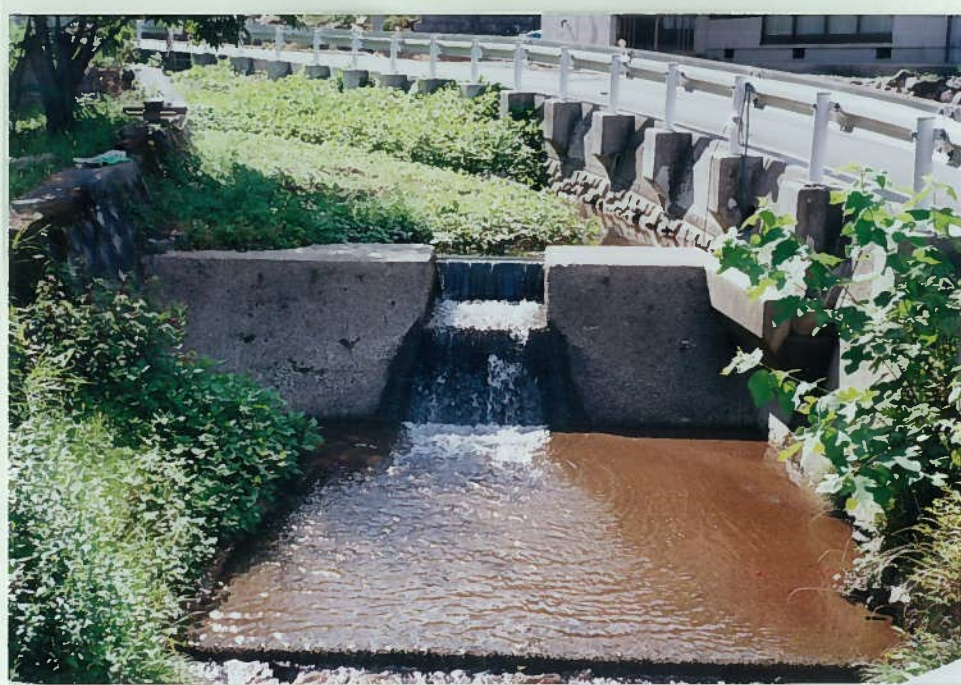
68)重則川
14.
頭首工
h=1m

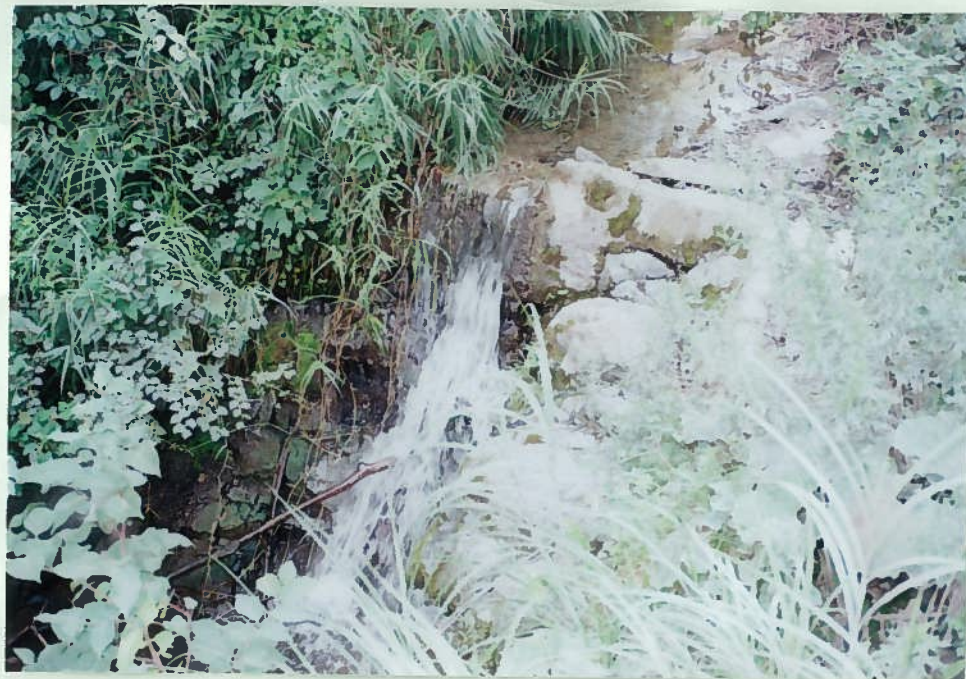
15.

床留工 h=2m

石積であるが魚の遡上は難しい。

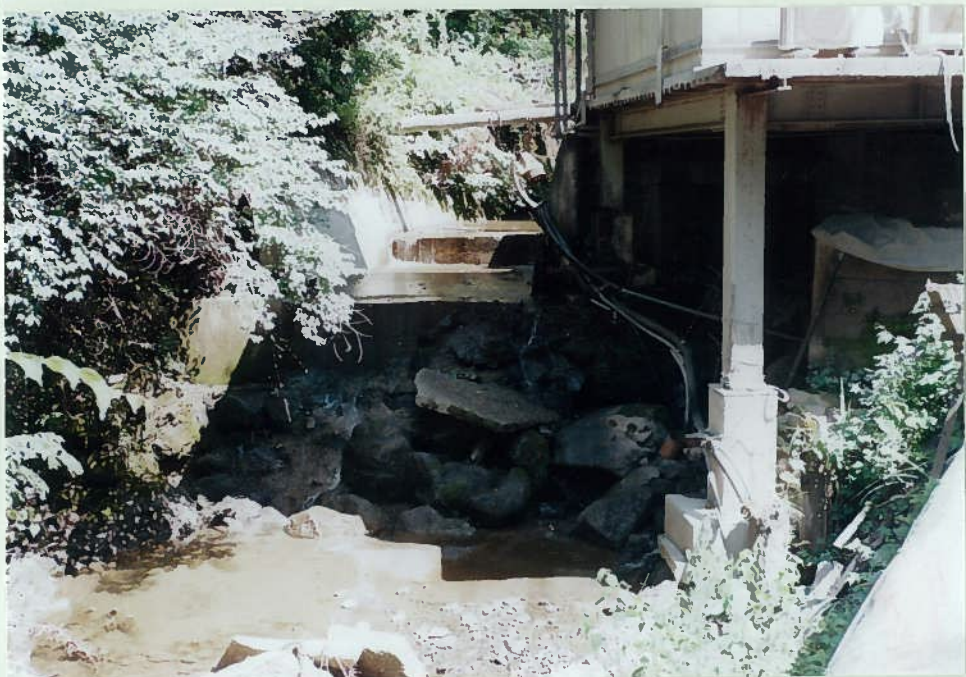
16.

採石場事務所横

一部に三面張を施工しており、魚の遡上は不可能である。

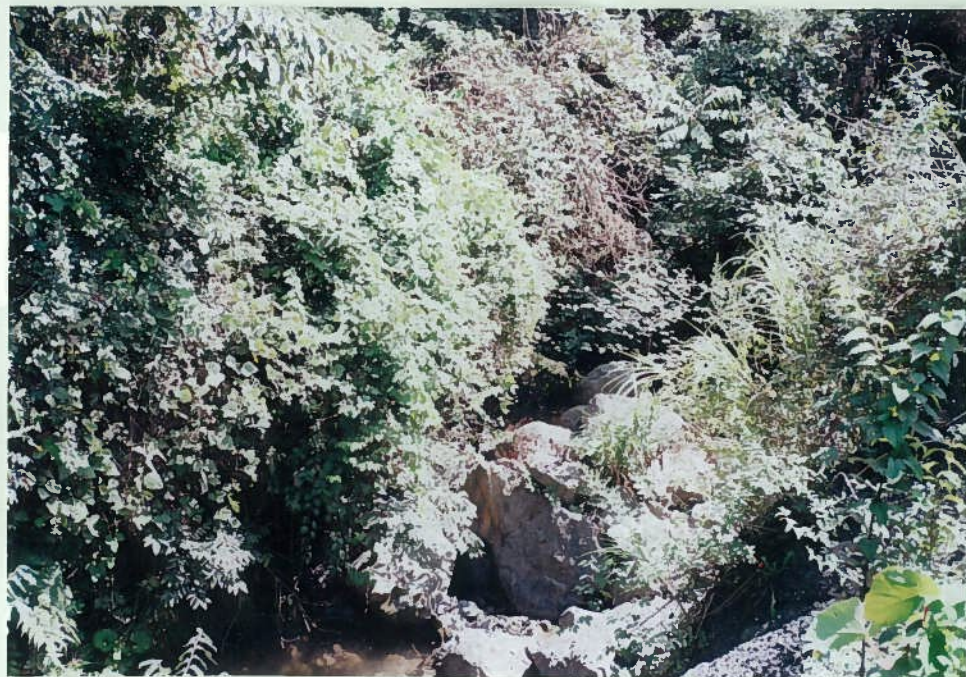
17.

谷川状況

転石・岩の分布する自然谷である。
