70 高山川

71 湯谷川
打火谷川

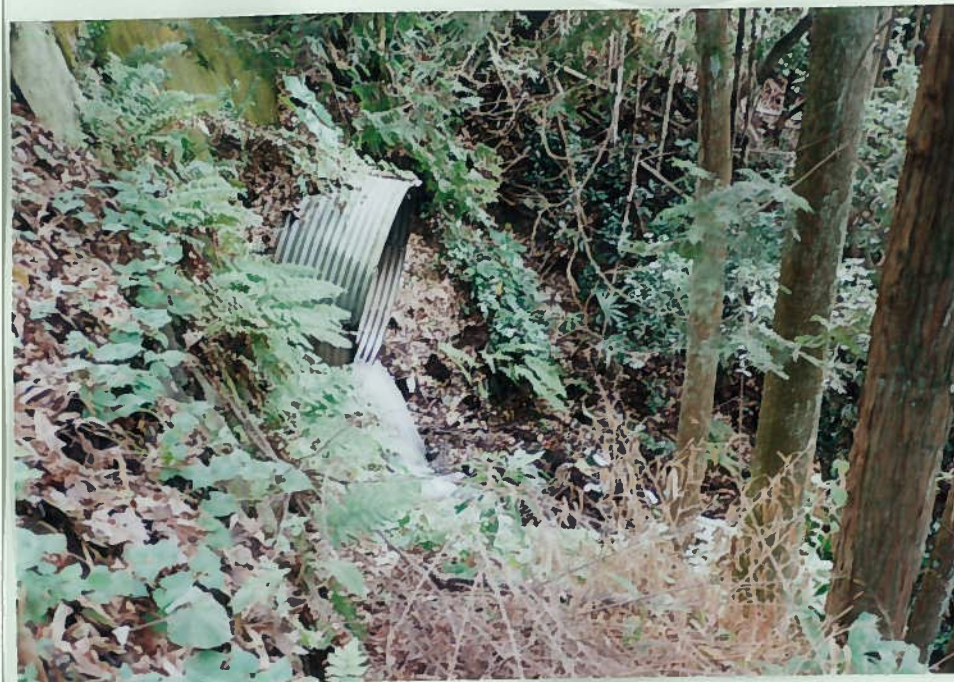
70)高山川

1.
コルゲート水路
支谷の道路横断部で
魚の移動は断たれる。

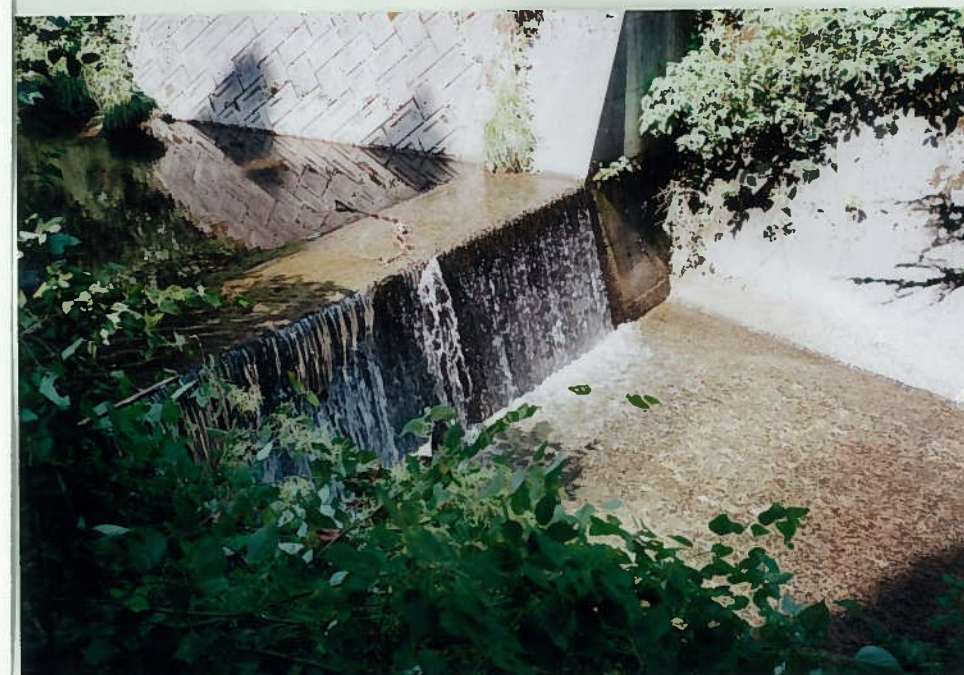
70)高山川

2.
 $h=1.5m$
魚の遡上は困難である。

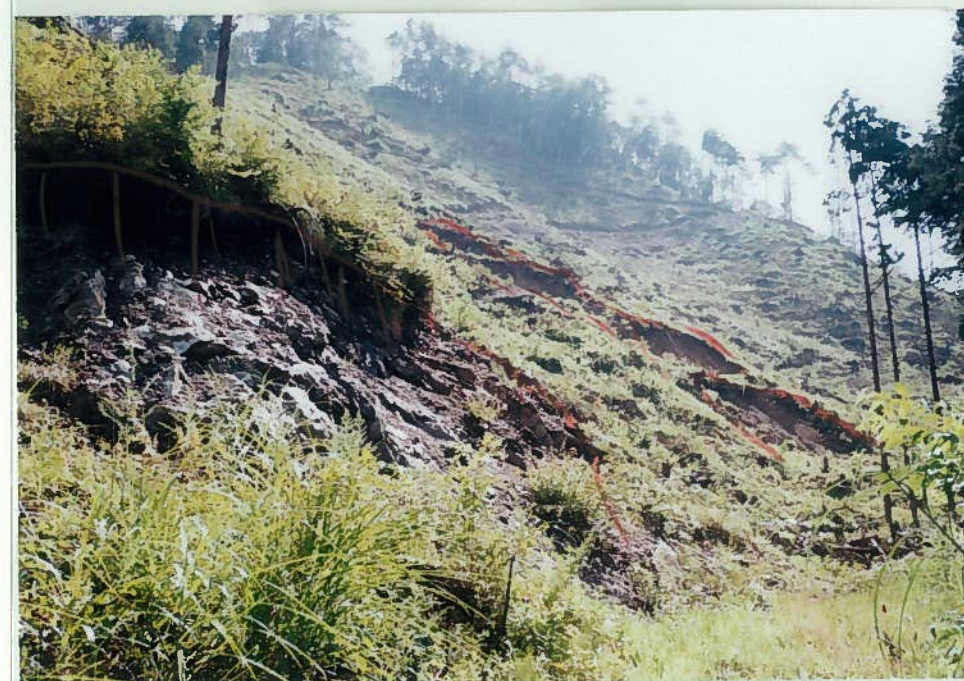
70)高山川

3.
植林地の崩壊跡
再度松を植林している。

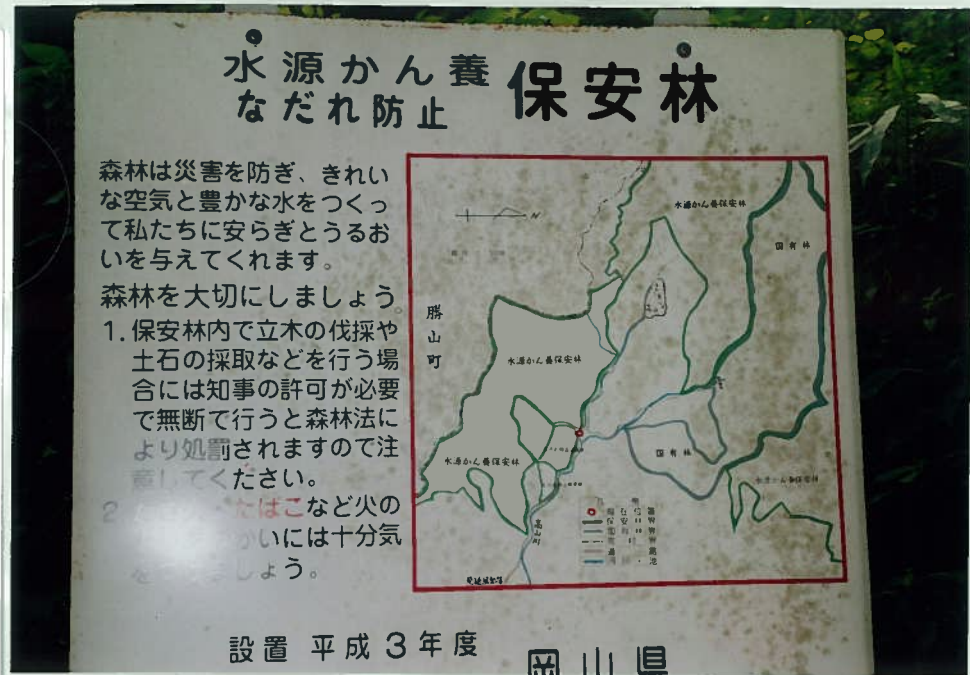
70)高山川
5.
保安林の風倒木地

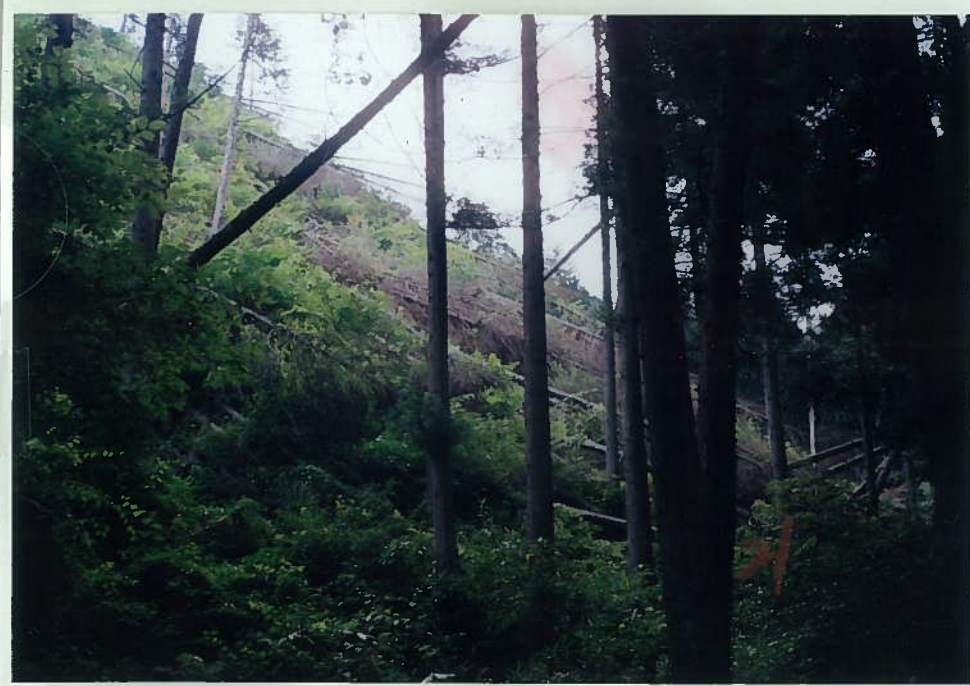
69)高山川
6.
風倒木地に再度杉・桧を植林している。

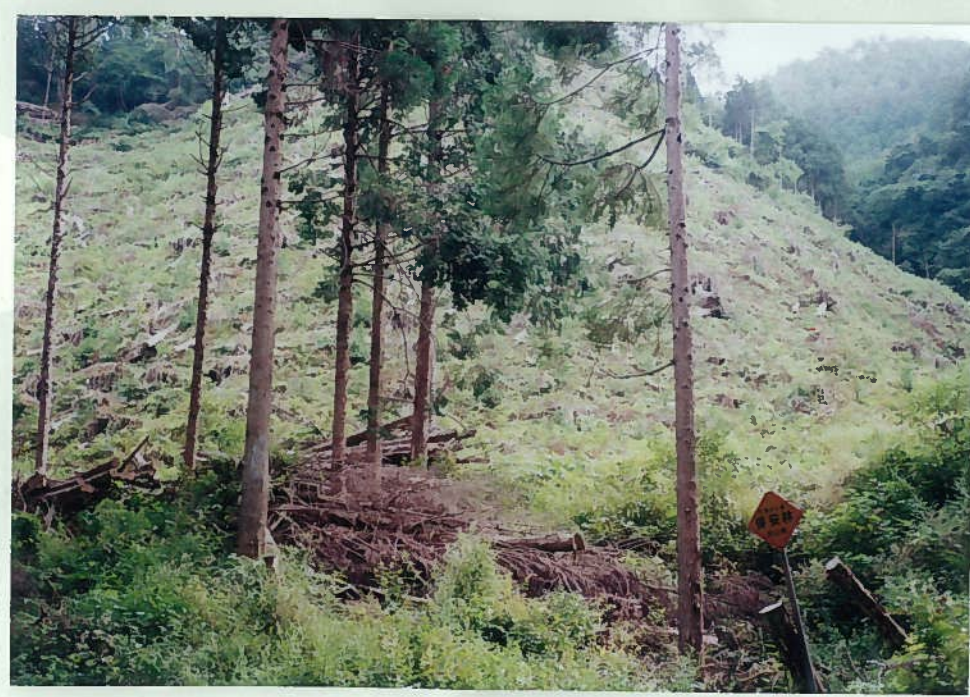
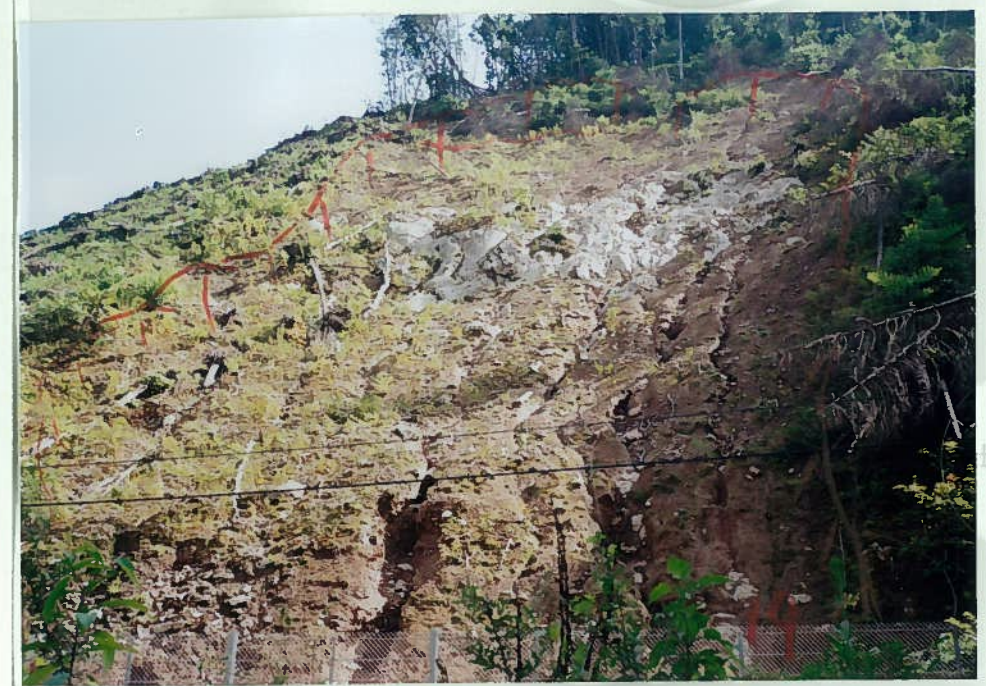
70)高山川
7.
植林の崩壊跡
表土が全て滑落している。

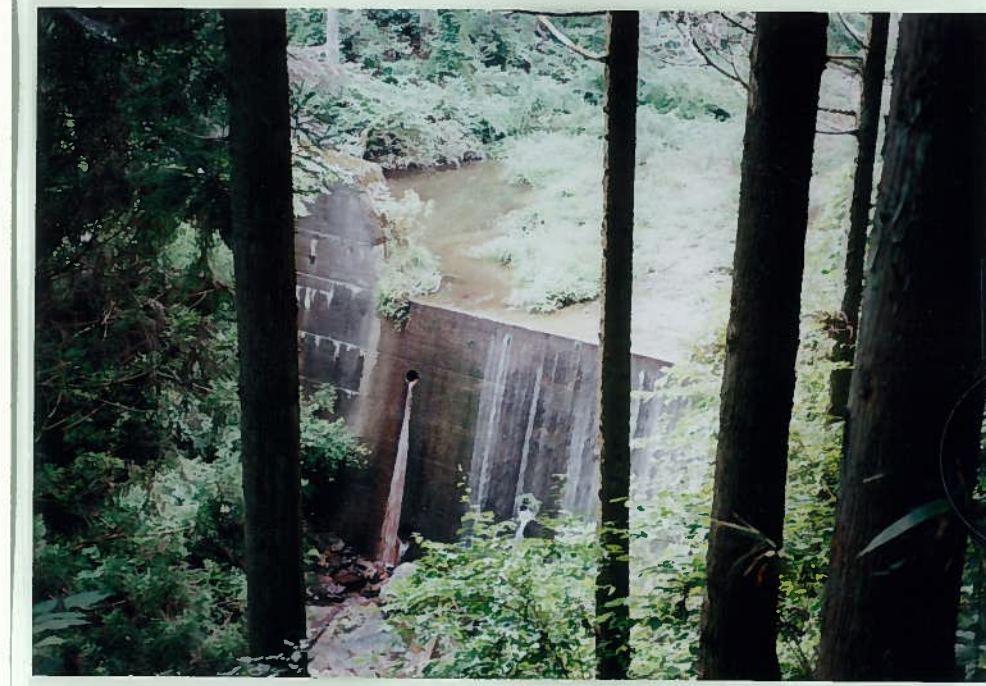
70)高山川
8.
砂防ダム
h=7m
魚の移動は不可能である。

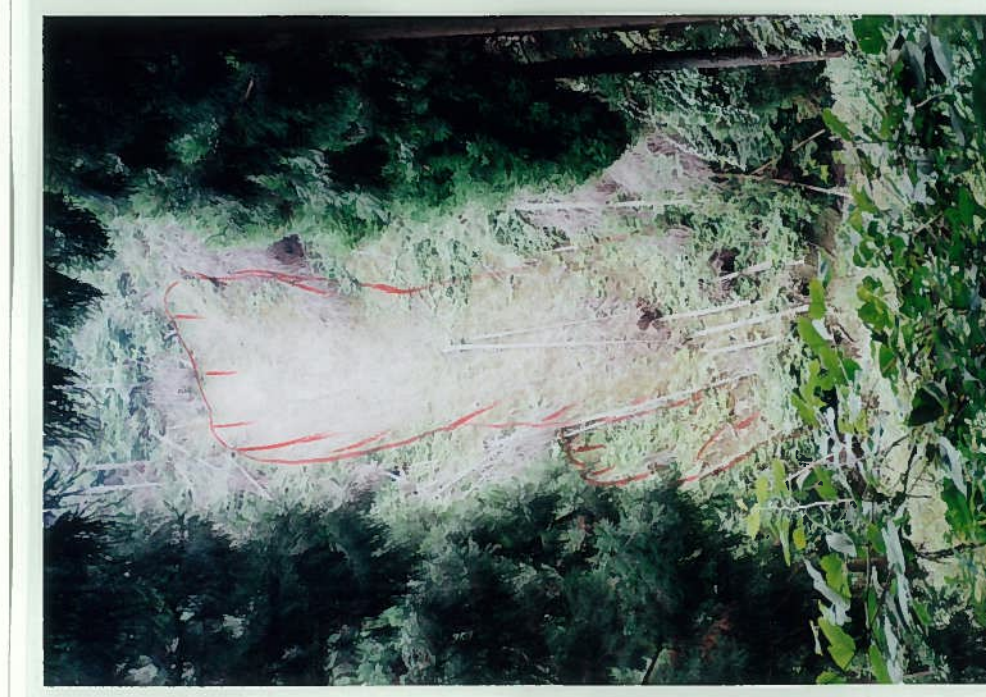
70)高山川
10.
崩壊跡
表土は厚さ0.5~1m
程度である。

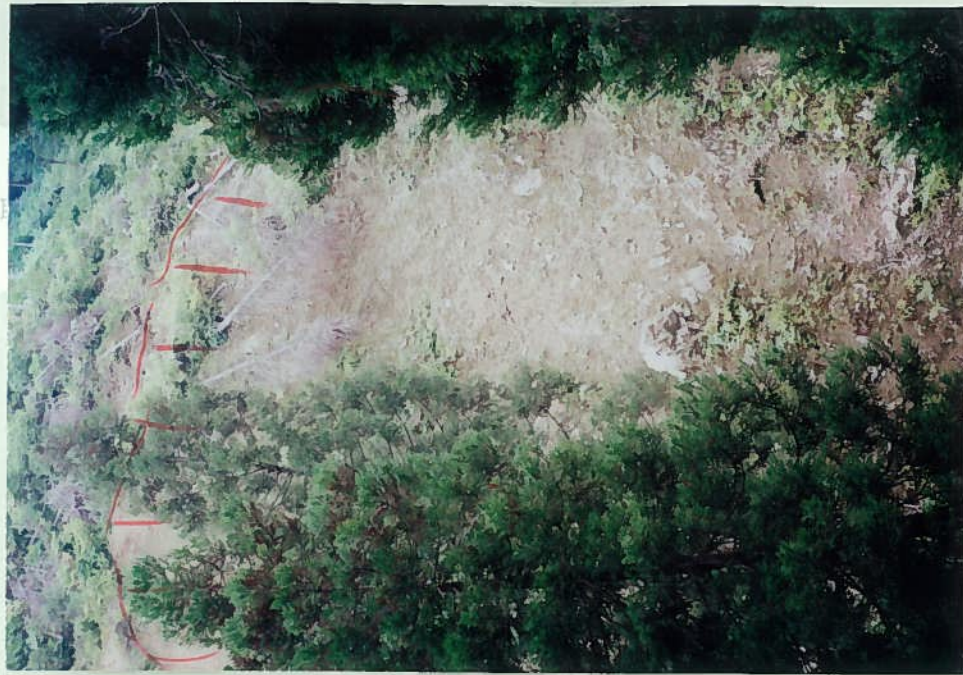
70)高山川
11.
同上

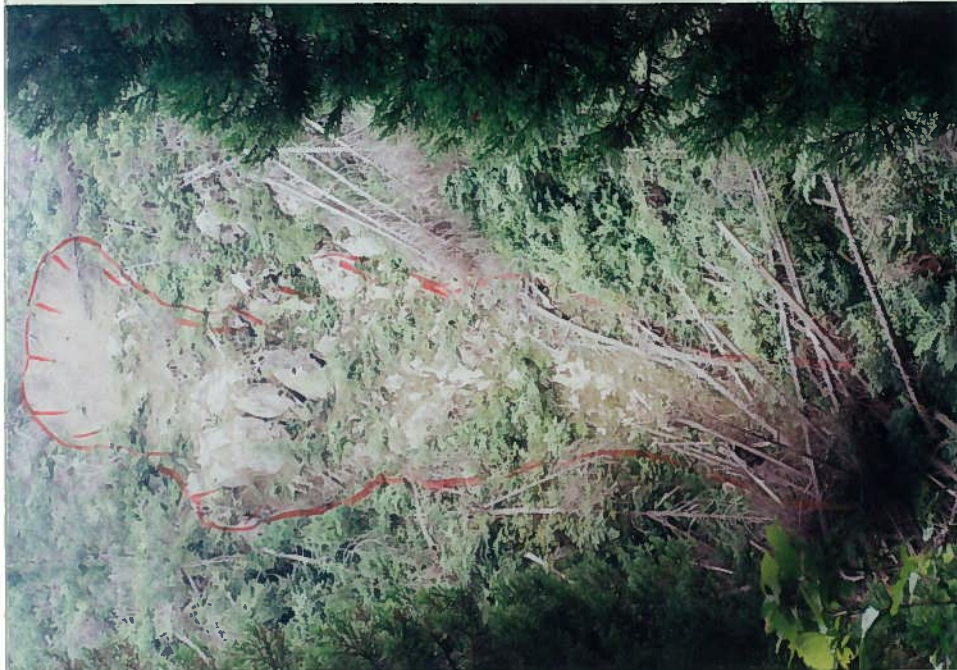
70)高山川
12.
谷は砂礫の分布する
自然の流れである。
植林地で土砂が流出
しやすい状況にある。

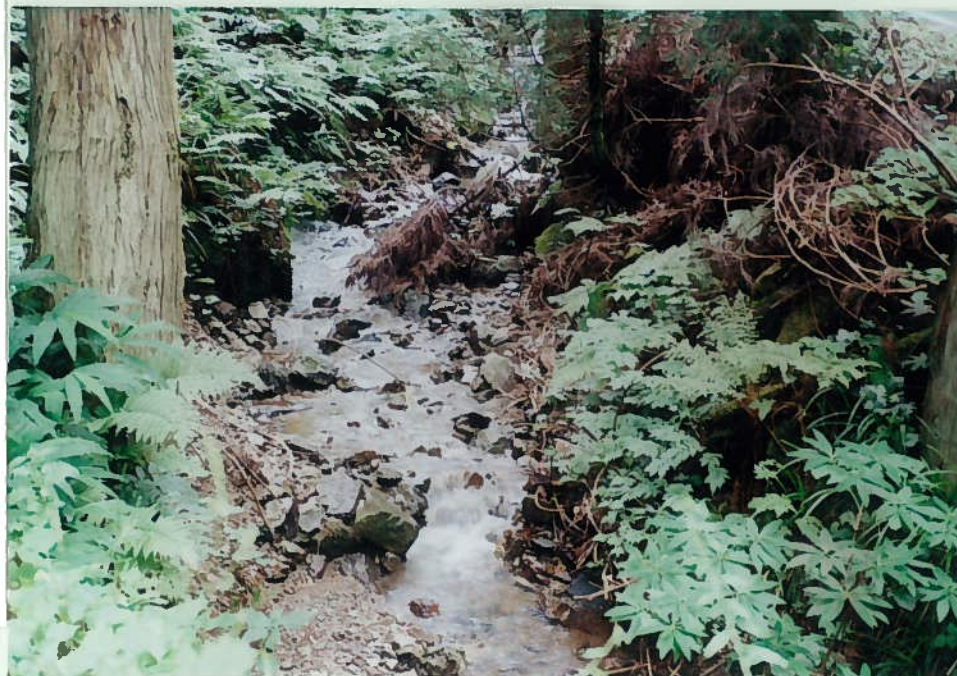
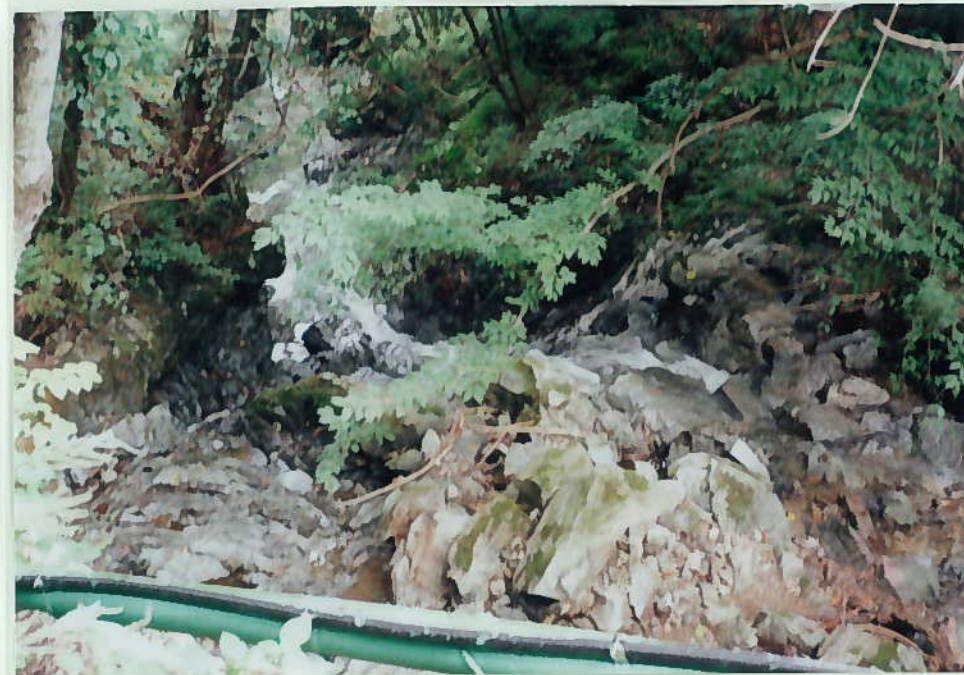
70)高山川
13.
滝を形成している。

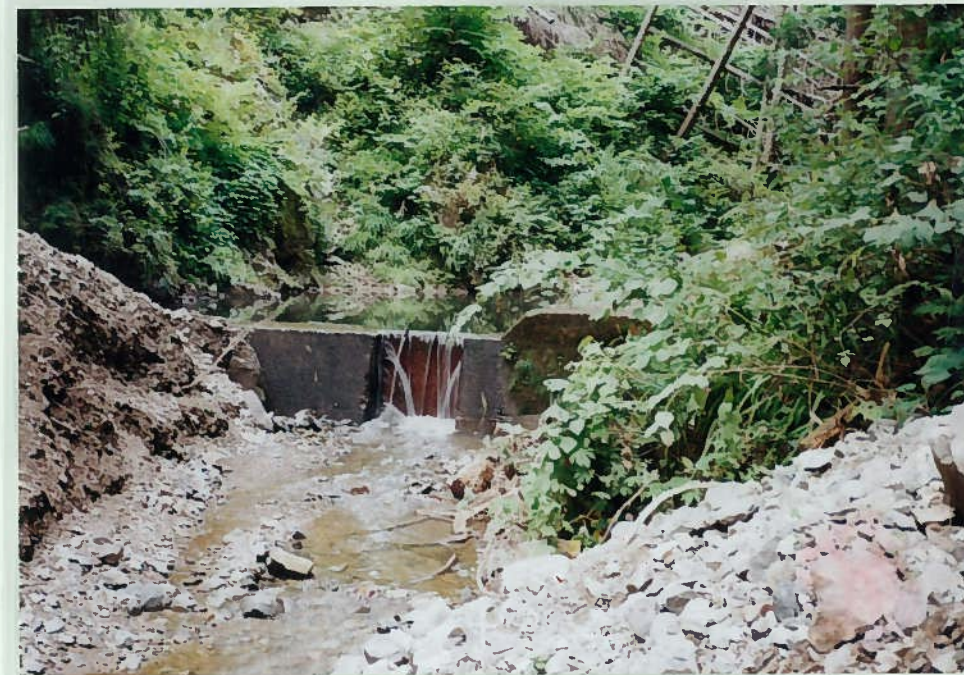
70)高山川
14.
床留工
h=1m
崩壊土砂で埋まった
が、土砂を除去して
いる。

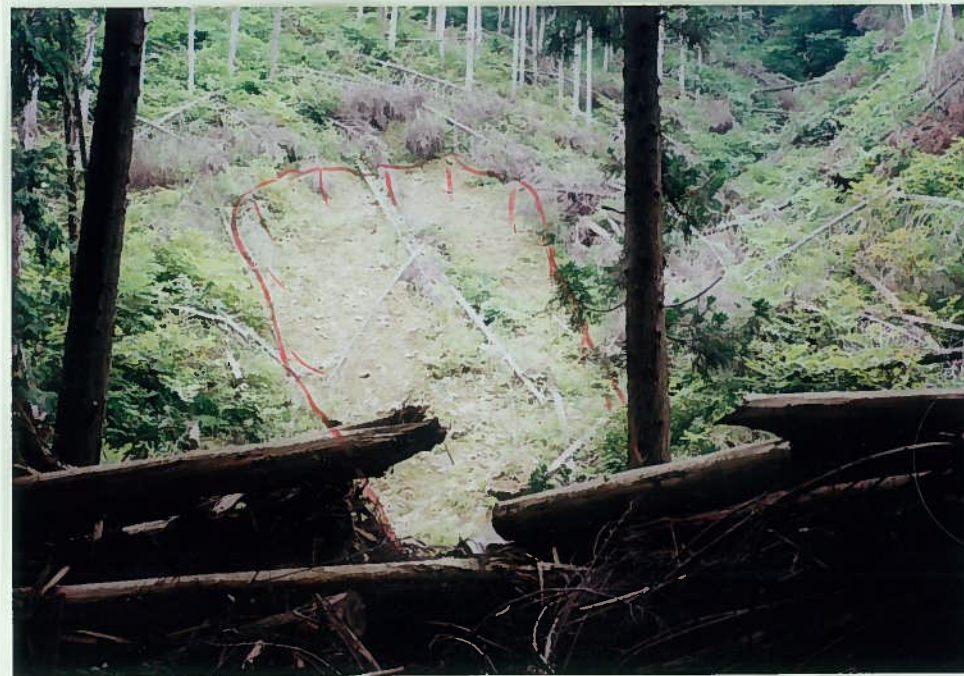
70)高山川
15.
植林の崩壊跡
表土が滑落している。

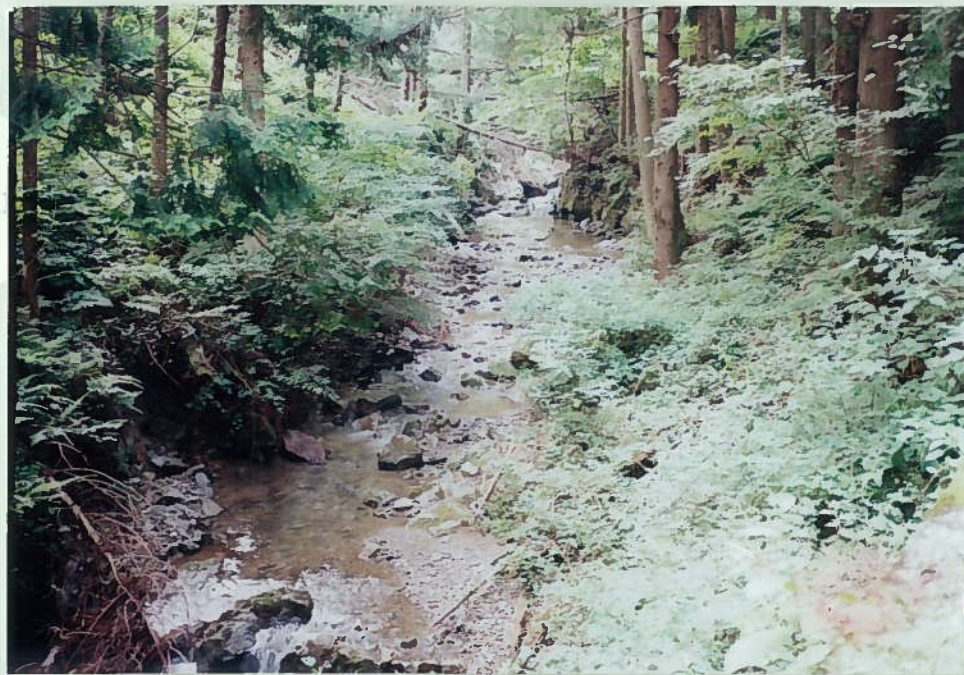
70)高山川

自然状態の谷川であるが、土砂が流出しやすく、荒れた様相を呈する。魚はすくなそうである。

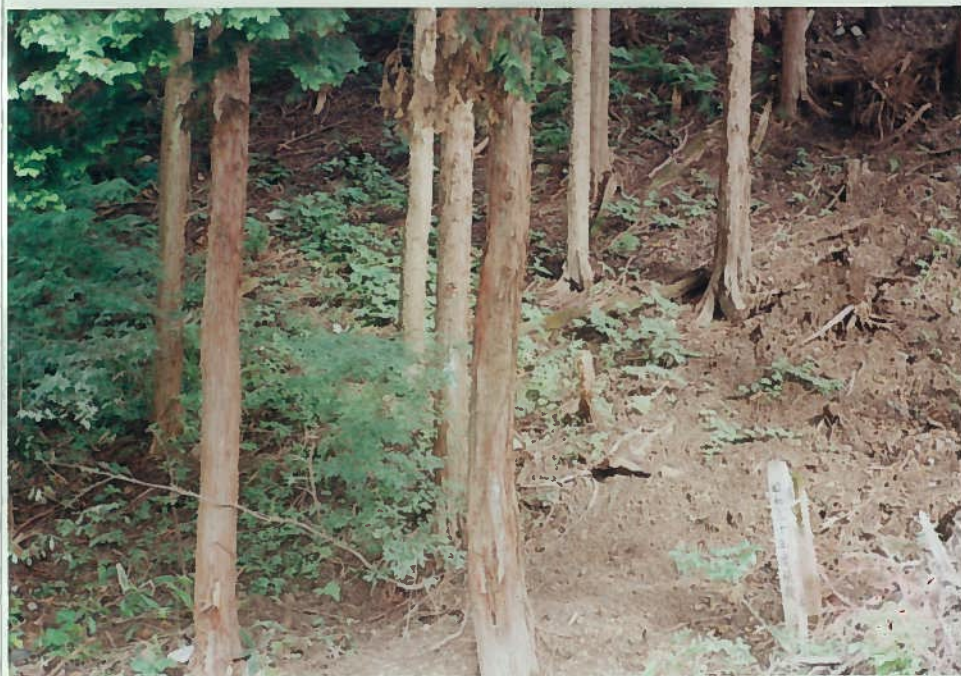
70)高山川

S30年に植栽の桧林木は細く、下は裸地で災害を発生しやすい。

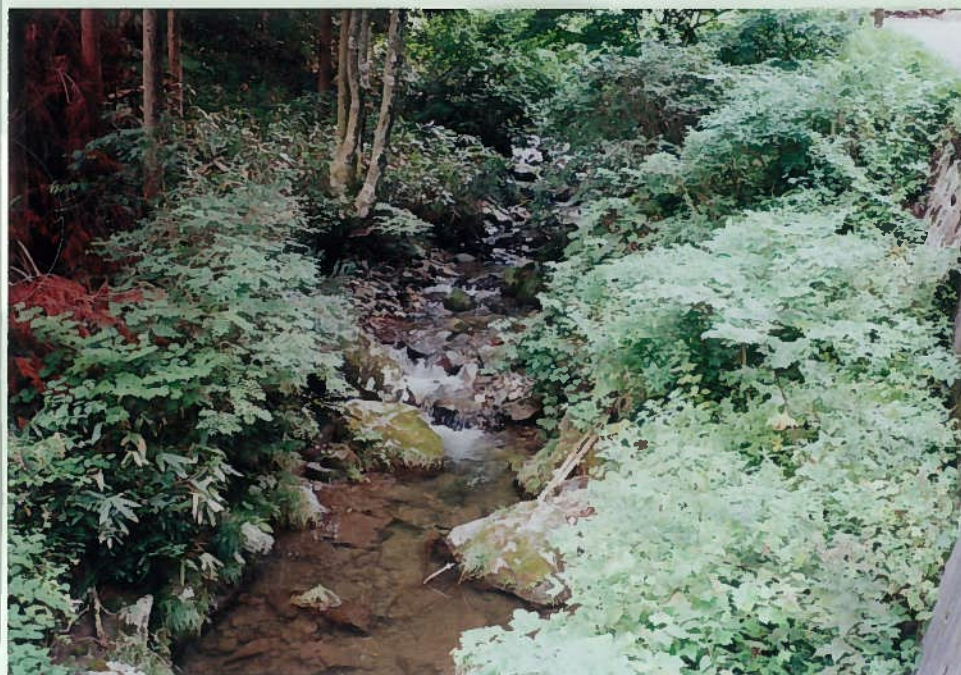
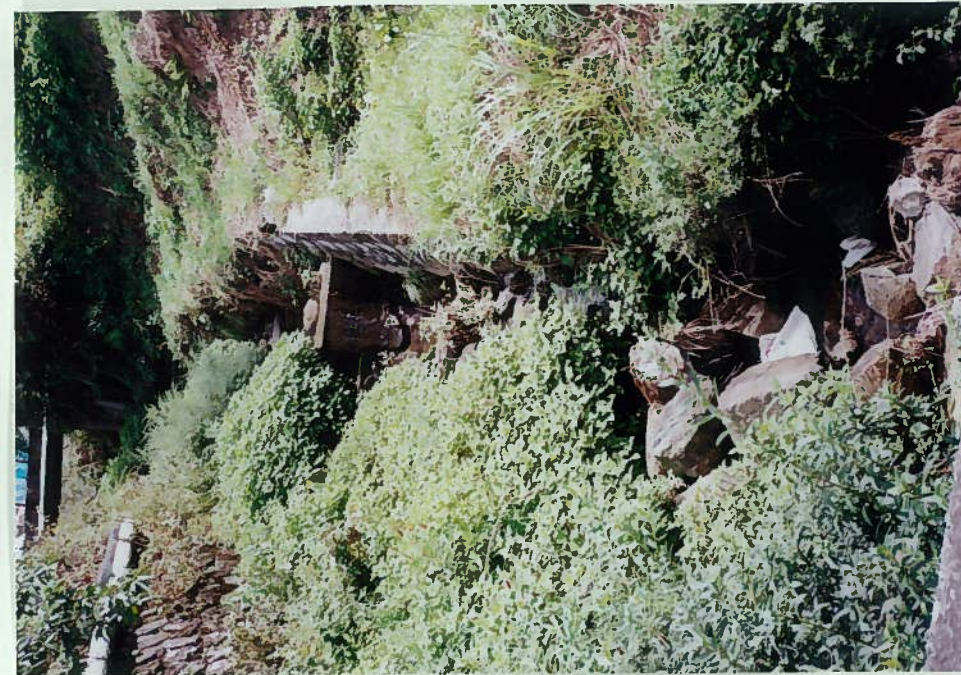
69)高山川

砂礫の分布する自然状態の川である。小さなヒラメがいる。

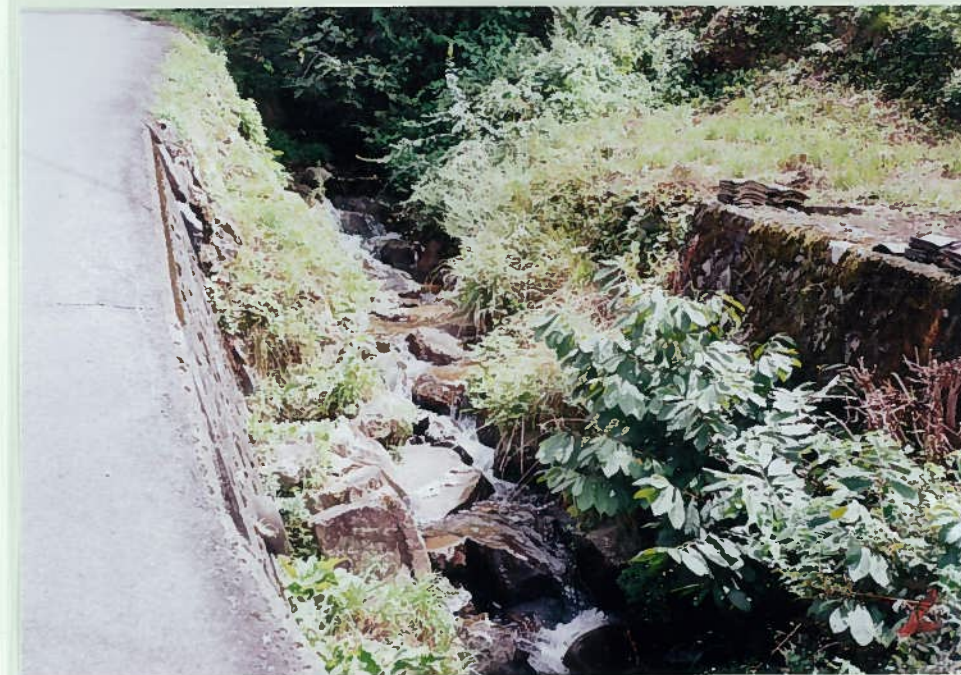
71)湯谷川

床留工

h=0.5m

転石がゴロゴロした谷である。

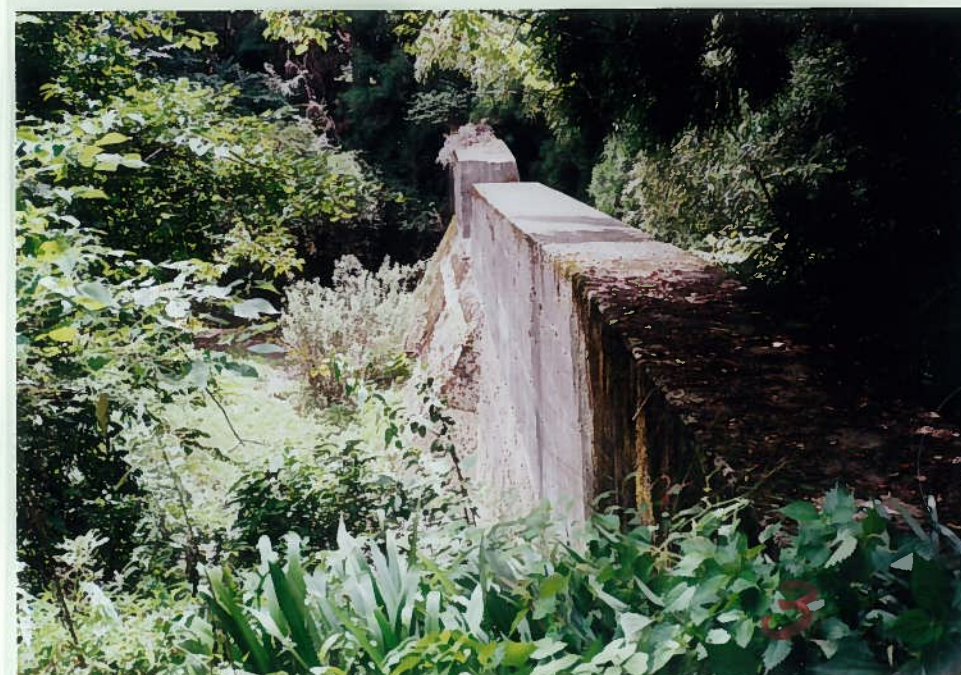
71)湯谷川

ヒラメ・ハヤは居るが大山椒魚は見ないとのこと。

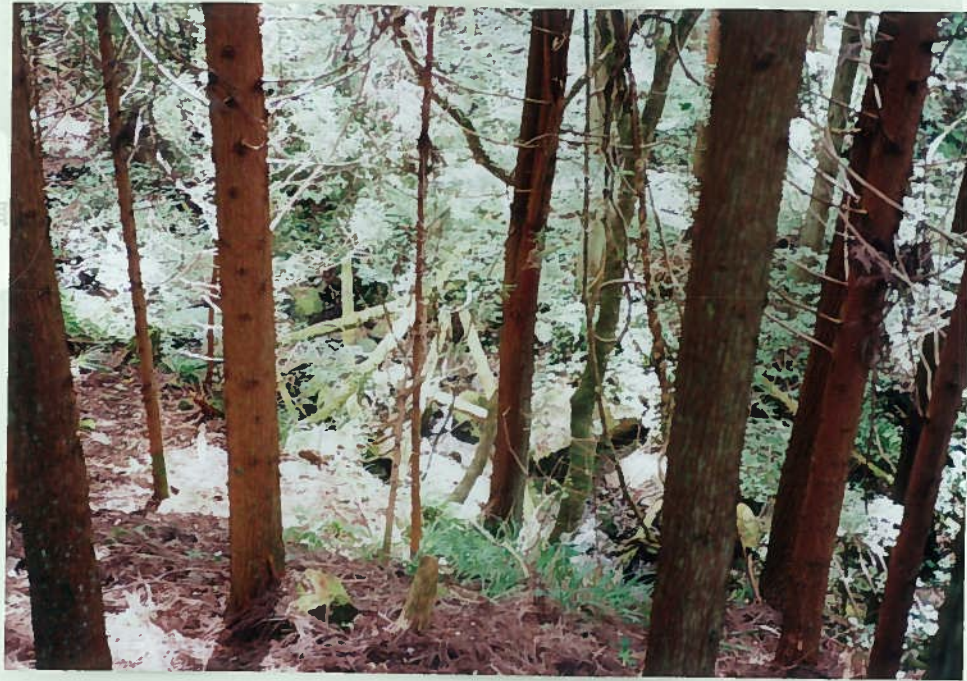
71)湯谷川
22.
谷川状況
転石がゴロゴロして
いる。

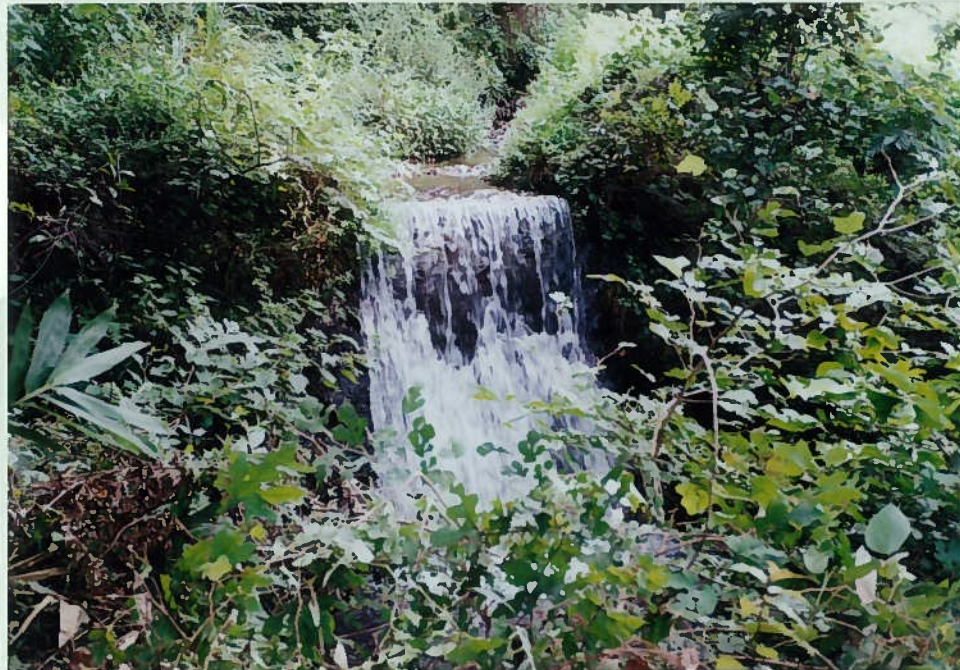
71)打火谷川
23.
床留工
h=3m
魚の遡上は困難であ
る。

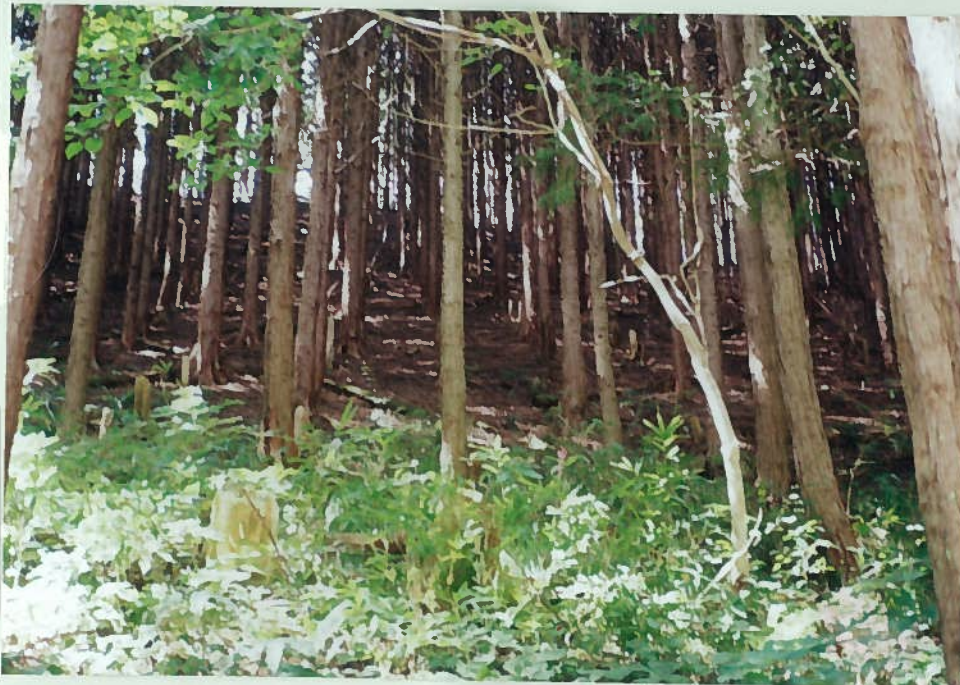
71)打火谷川
24.
植林状況
下は裸地状態である。
