75

森谷川

河田川

平島川

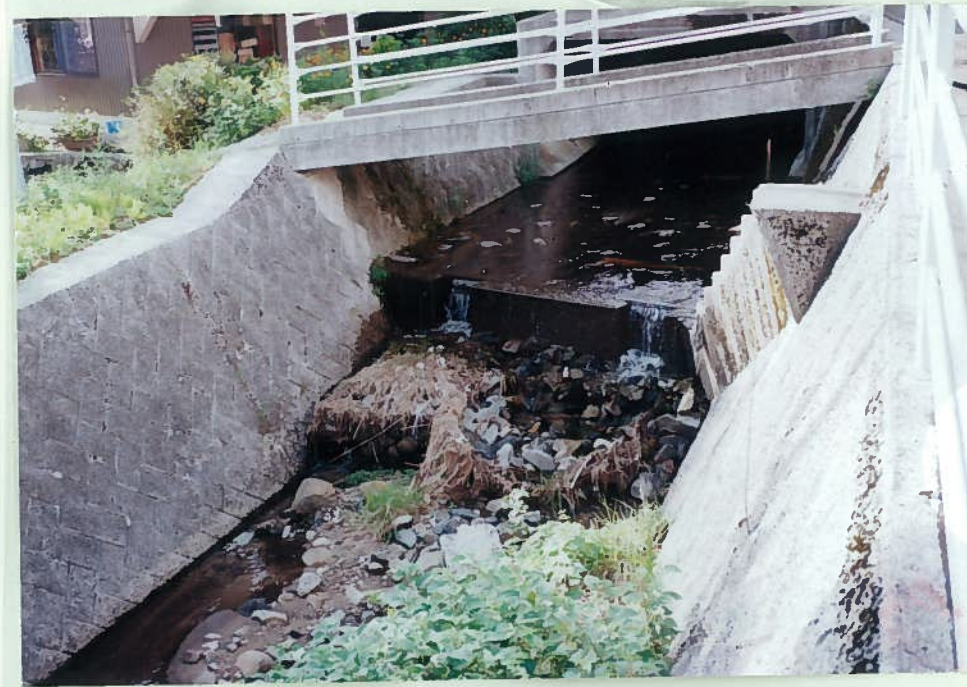
75)森谷川
1.
三面張り段差工
水も少なく魚はいない。

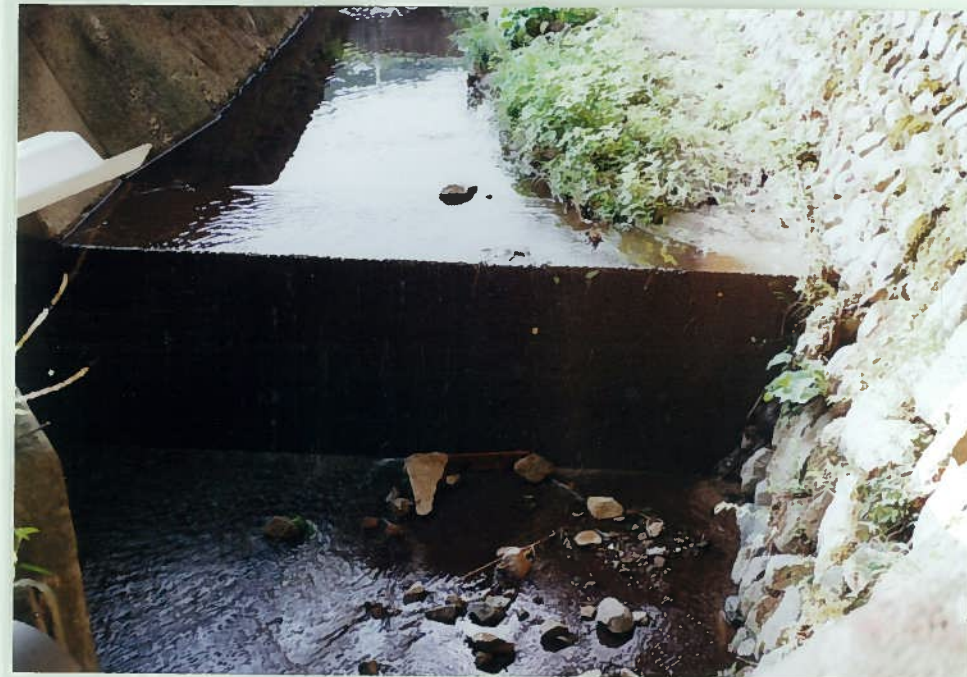
75)森谷川
2.
三面張段差工
魚はいない。

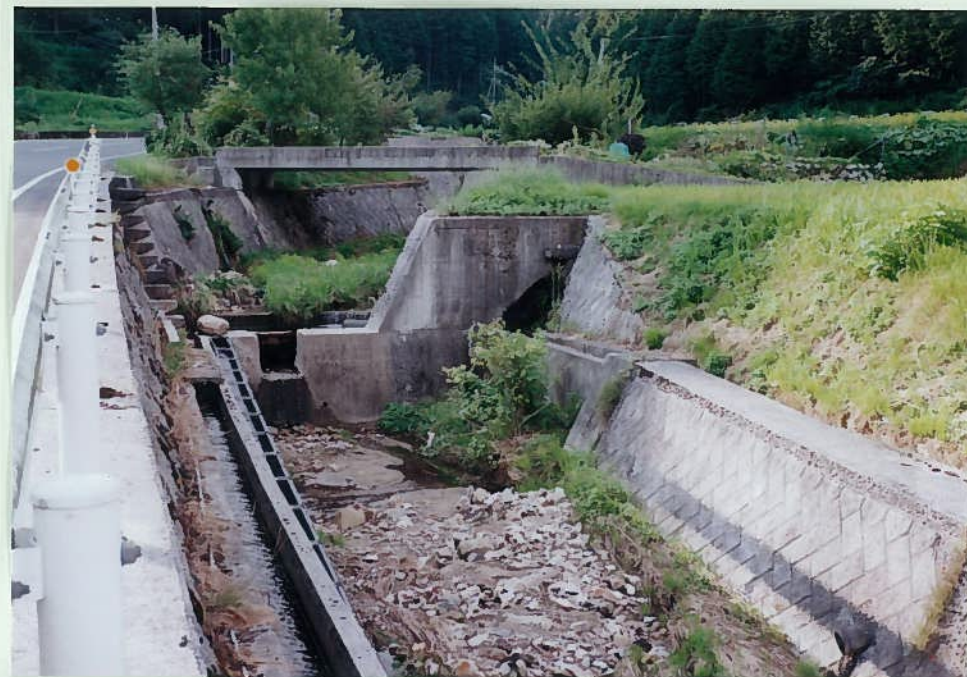
75)森谷川
3.
同上

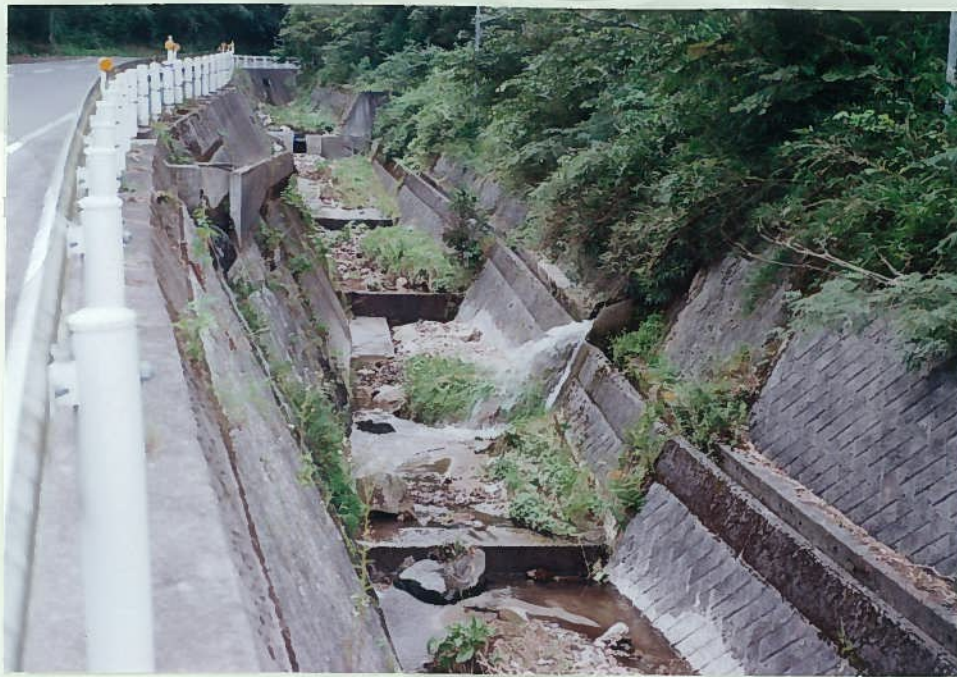
75)森谷川
4.
ブロック積護岸と
段差工
水は少なく魚はいな
い。

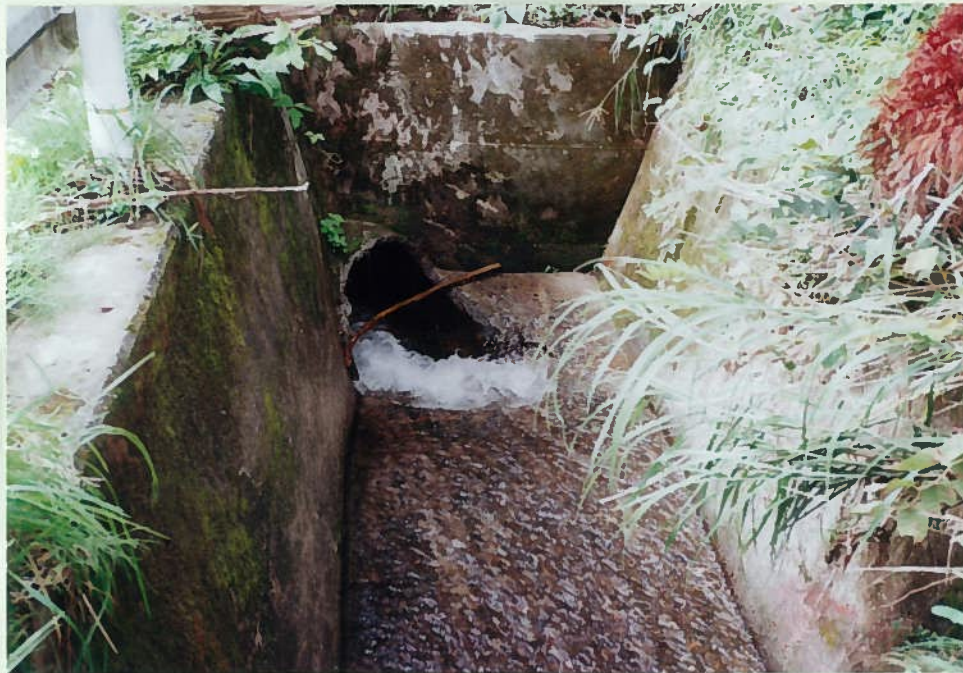
75)森谷川
5.
三面張水路と
道路横断パイプ
魚は住めない。

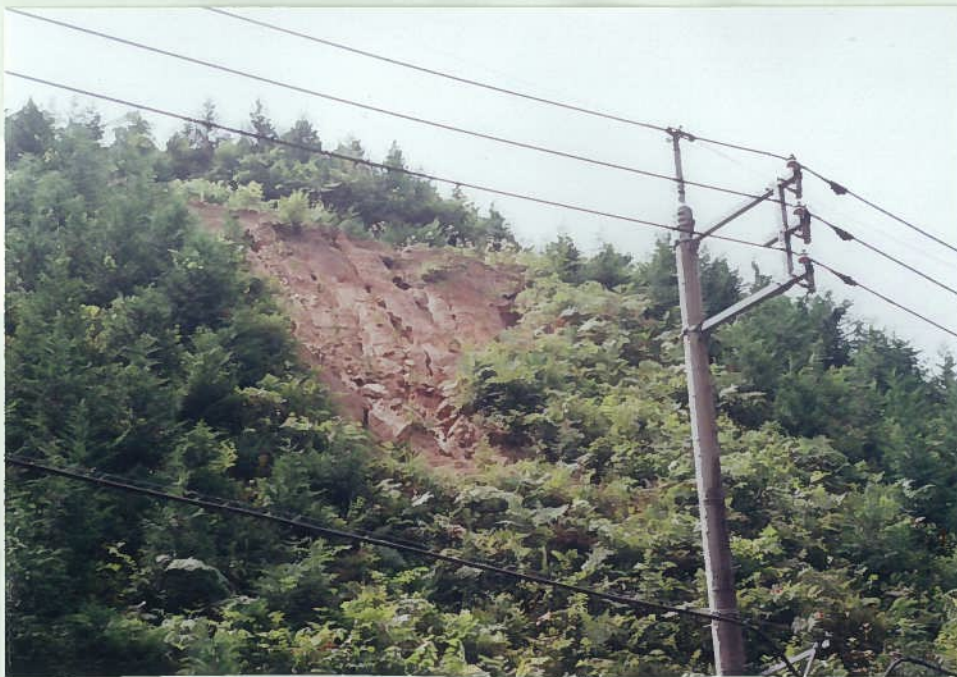
75)森谷川
6.
植林地の崩壊跡

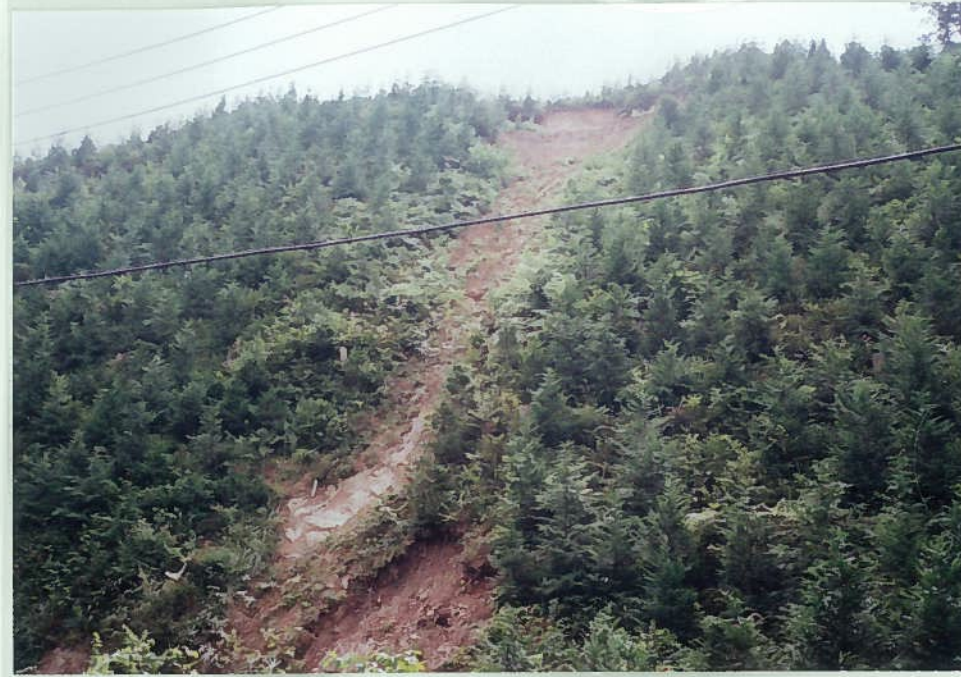
75)森谷川
7.
崩壊跡

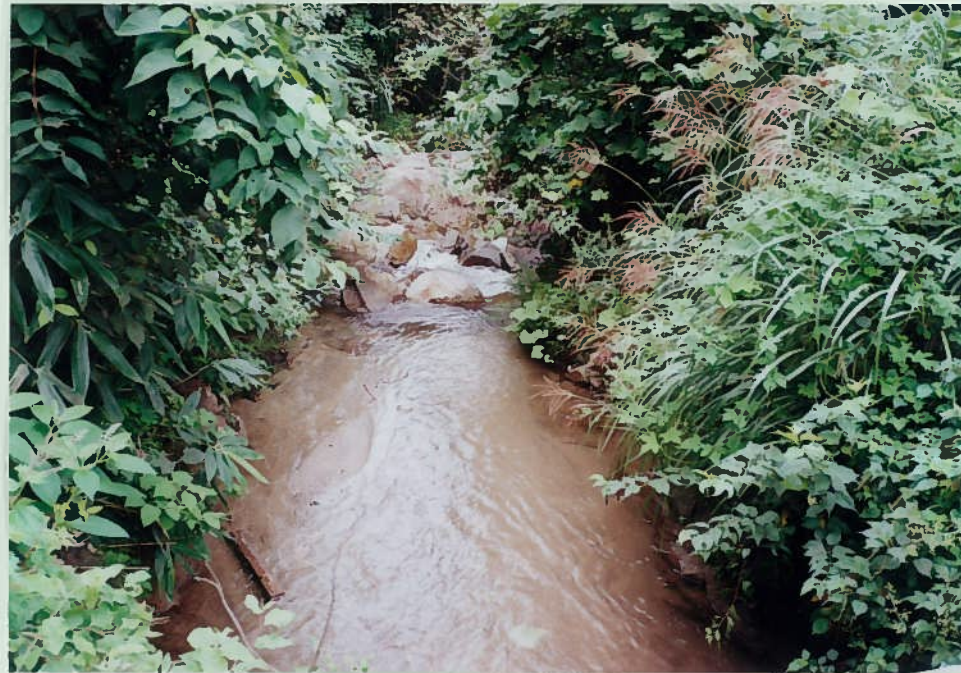
75)森谷川
8.
谷川状況
マサ土と礫が分布す
る。

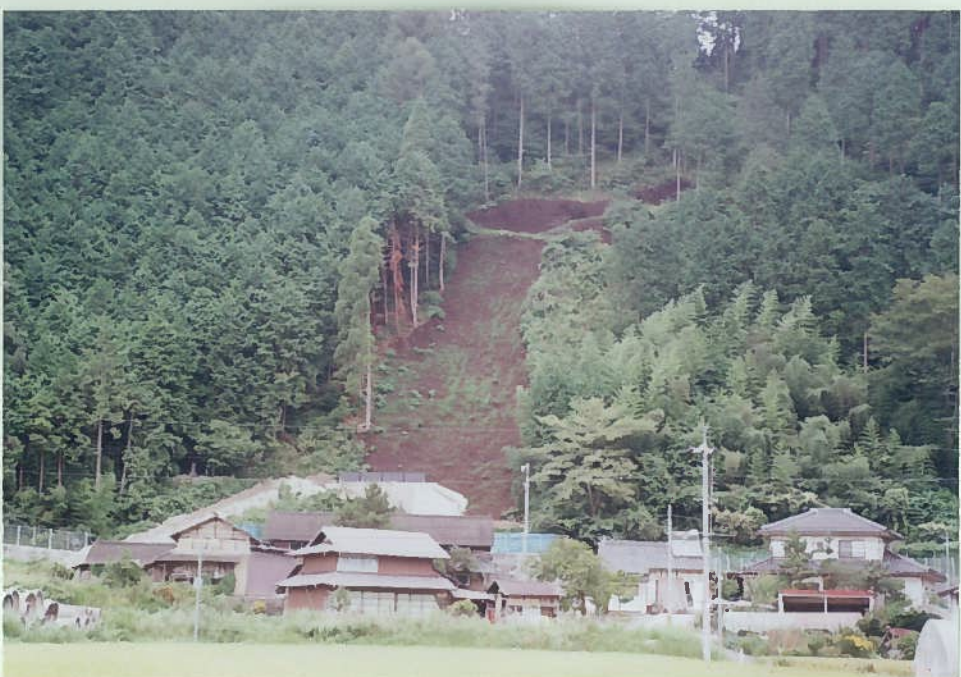
75)森谷川
9.
植林地の崩壊跡

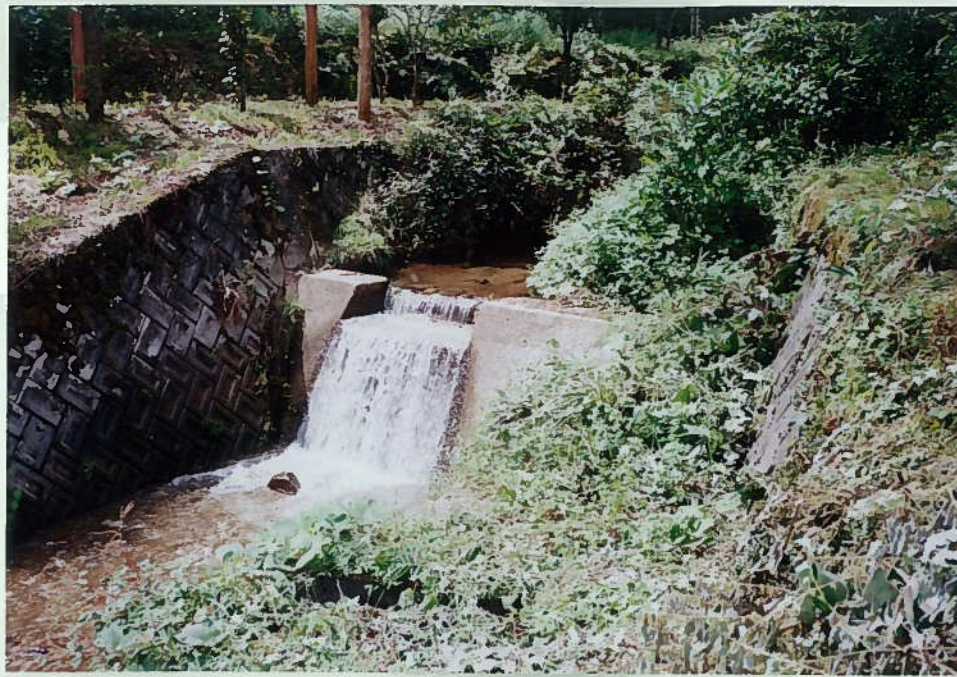
10.

頭首工

$h=1.5\text{m}$

魚の遡上はやや困難である。

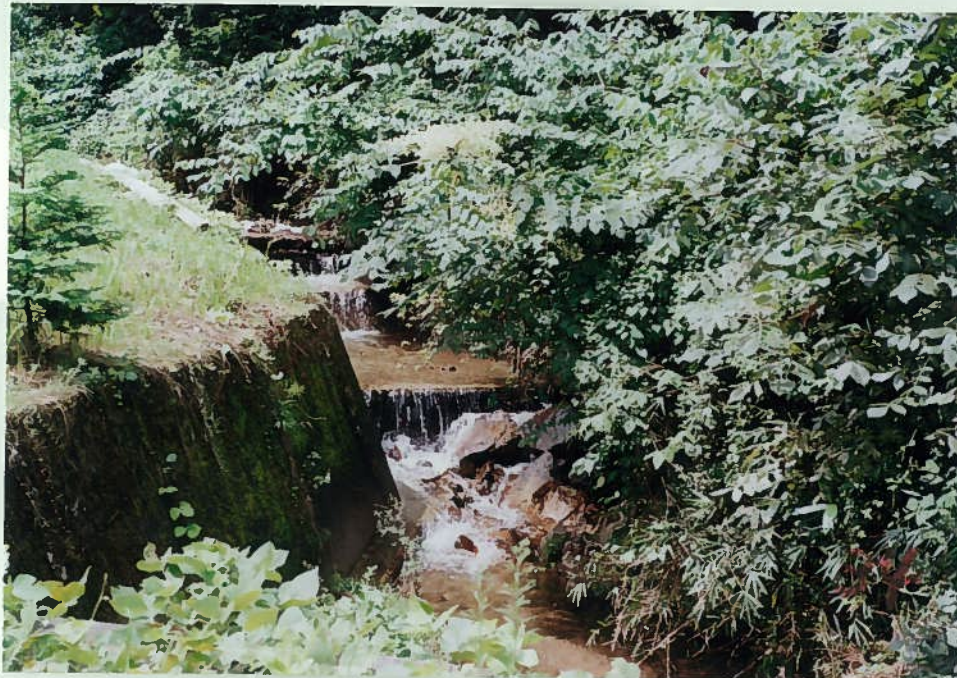
11.

床留工

$h=0.5\times 3\text{段}$

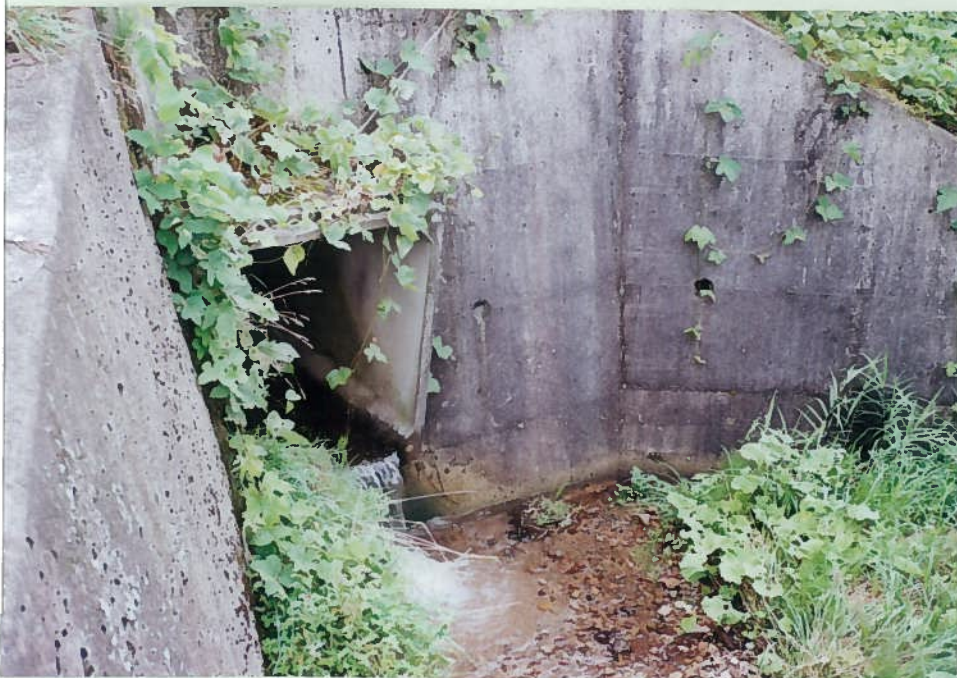
12.

道路横断BOX

魚は移動し難であろう。

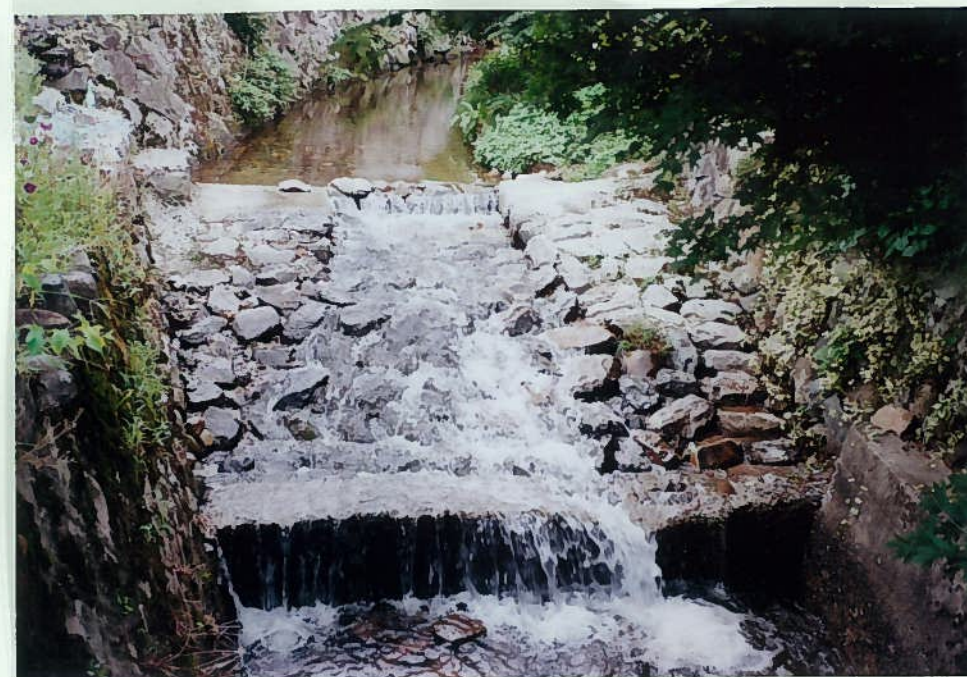
13.

石張で緩勾配の構造としている。

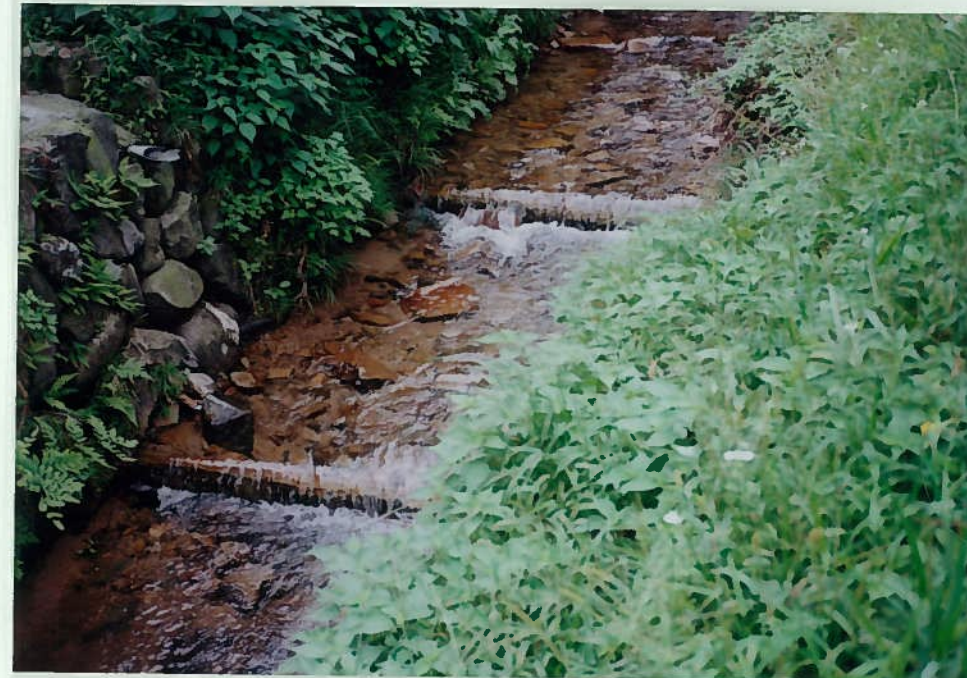
14.

床留工

川床に丸太を敷き、川床侵食を防いでいる。自然にやさしい工法である。

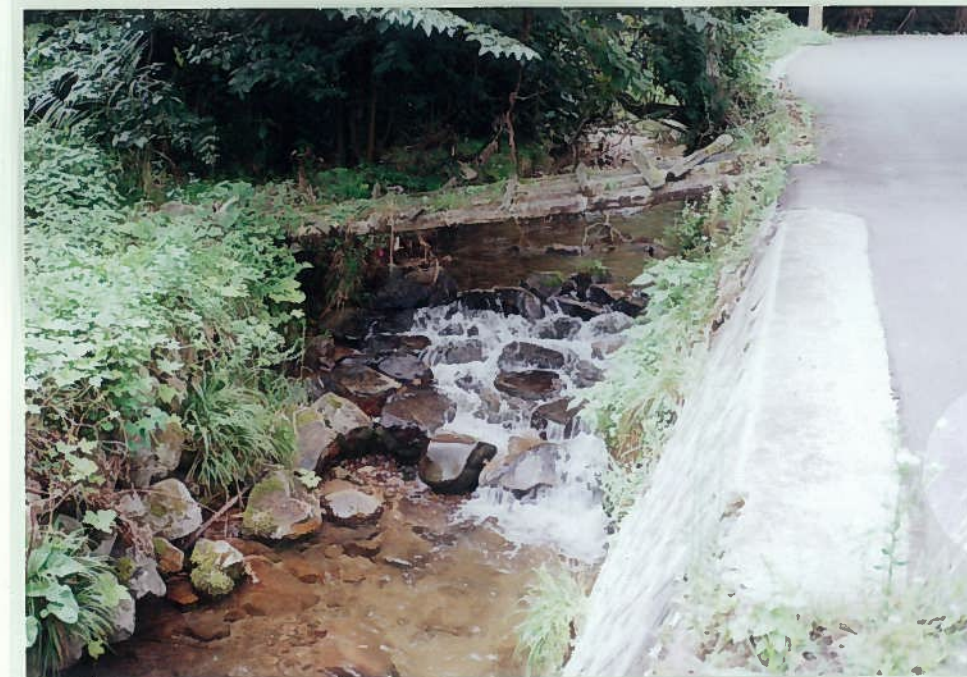
15.

床留工

自然石を積んで床留工としている。

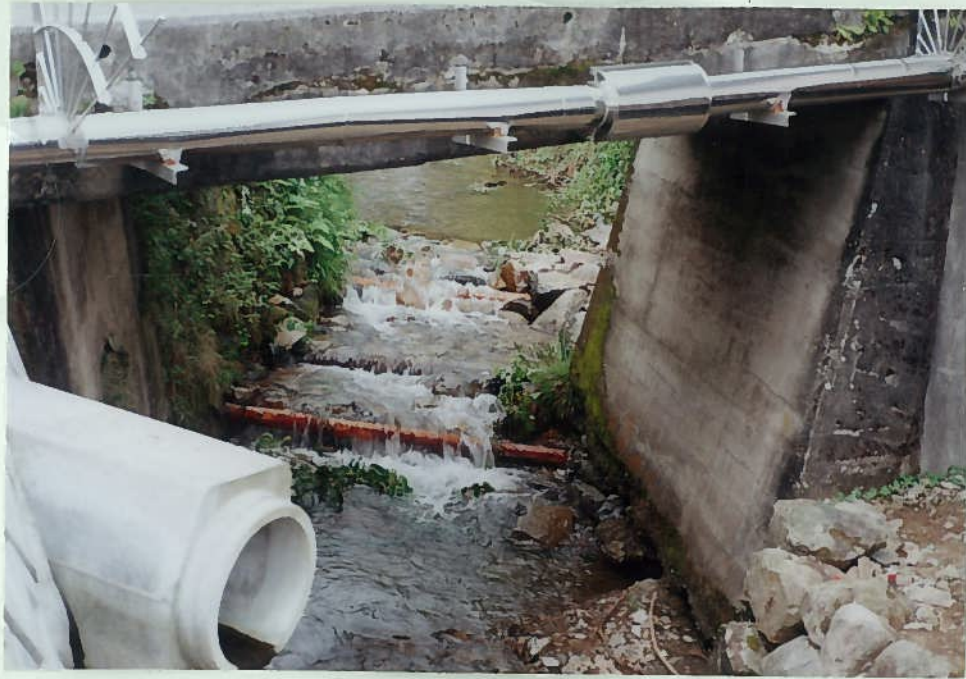
75)河田川
16.
床留工
丸太と自然石を積んで侵食防止工としている。

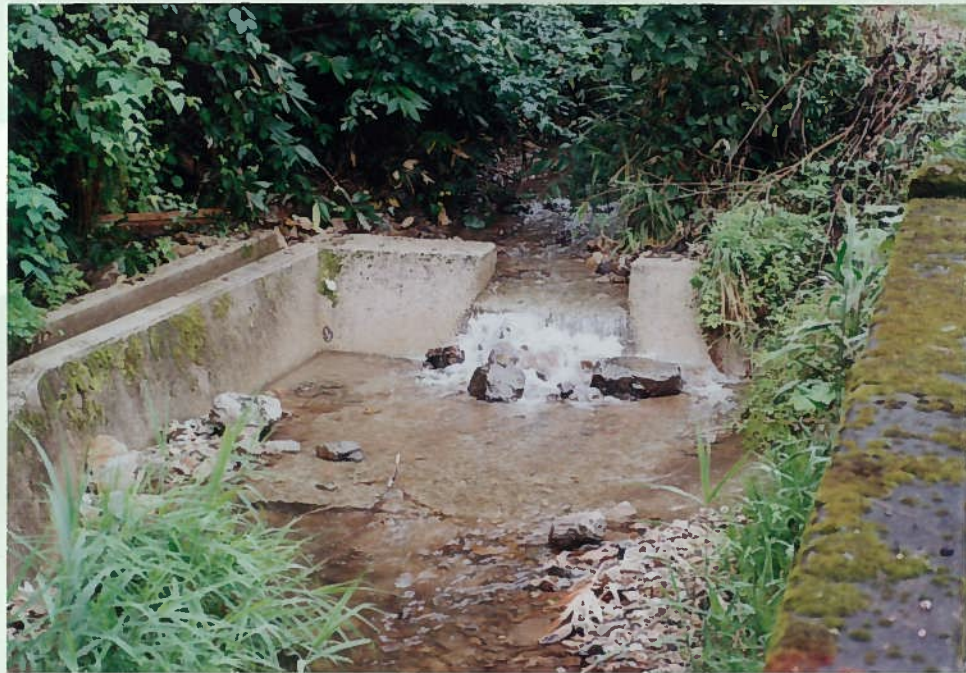
75)河田川
17.
頭首工
h=0.3m
魚の遡上は可能である。

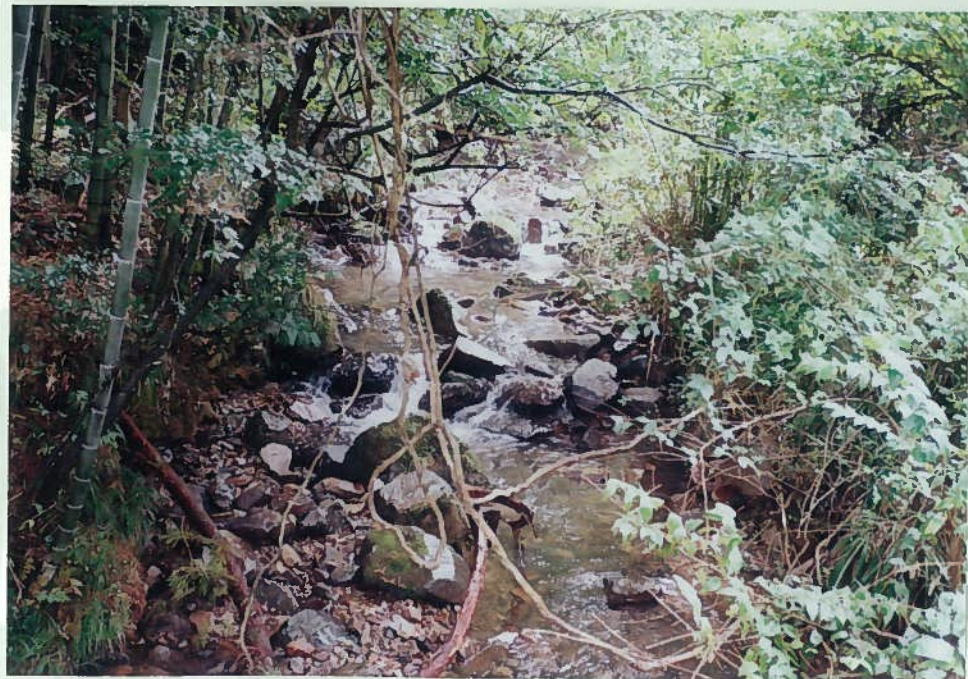
75)河田川
18.
自然川床
砂礫が分布し魚の住処は多いが、水草や藻類の生育は劣り、餌は少なそうである。

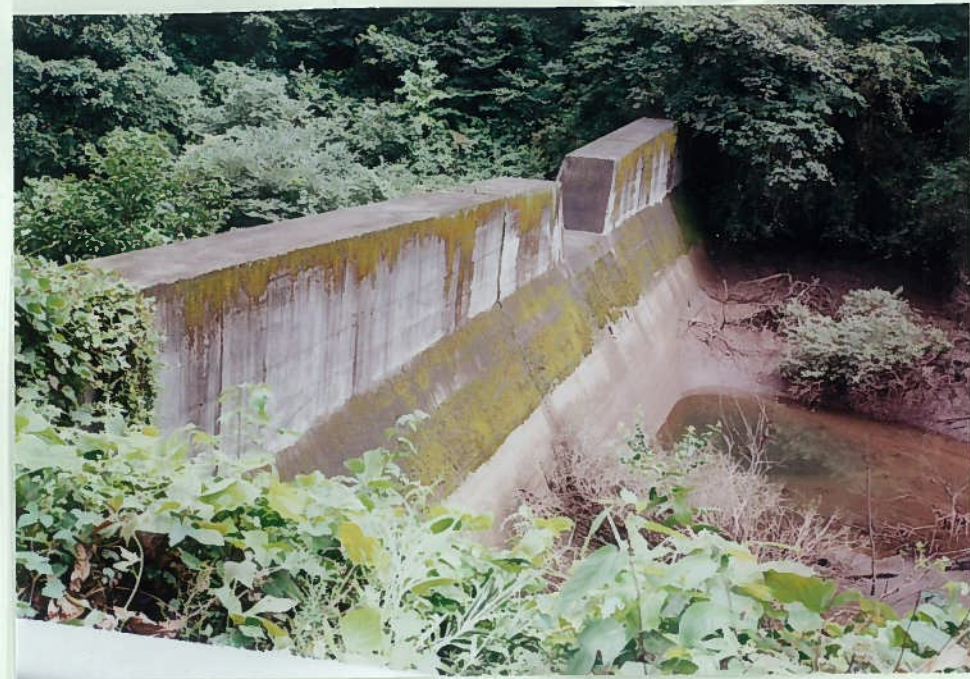
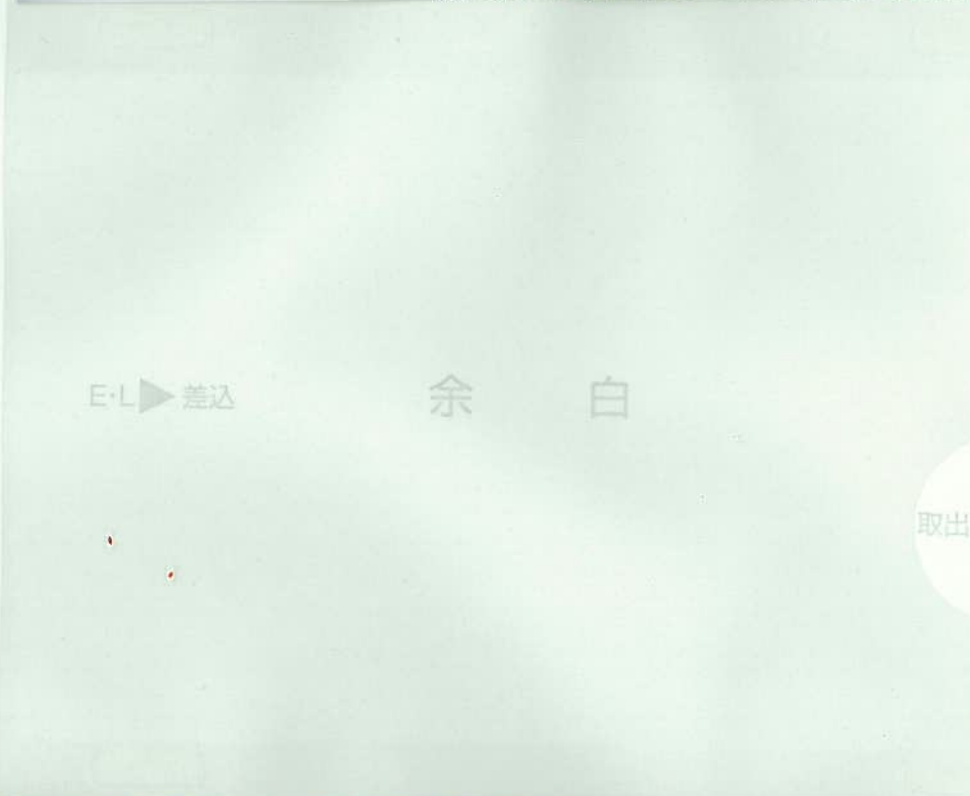
75)河田川
19.
砂防ダム
h=10m
上下を分断している。

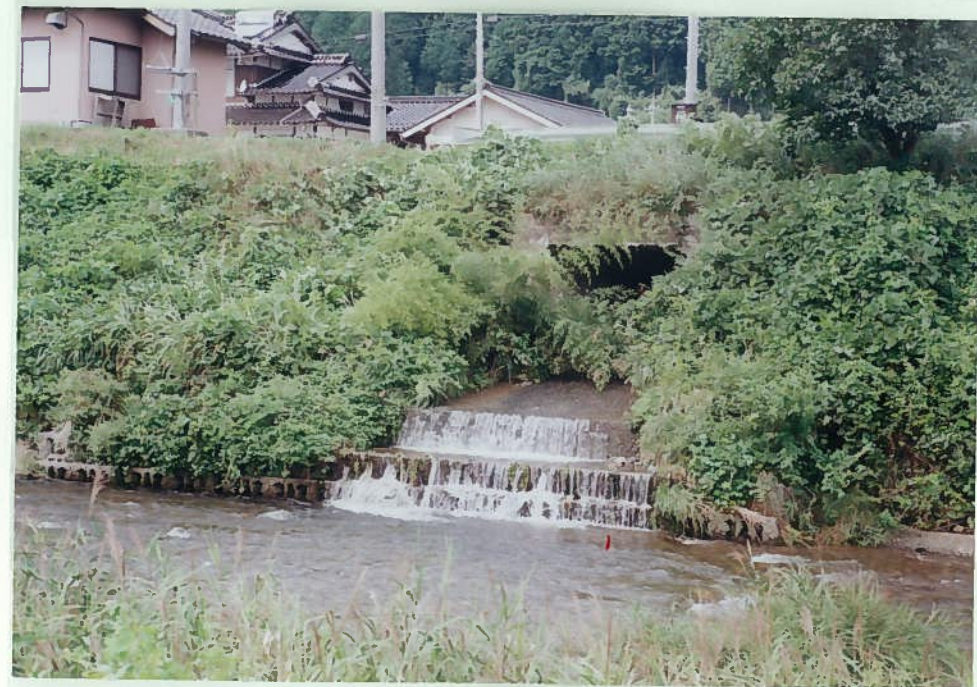
72)平島川合流点
20.
h=1.5m
魚の遡上は困難である。

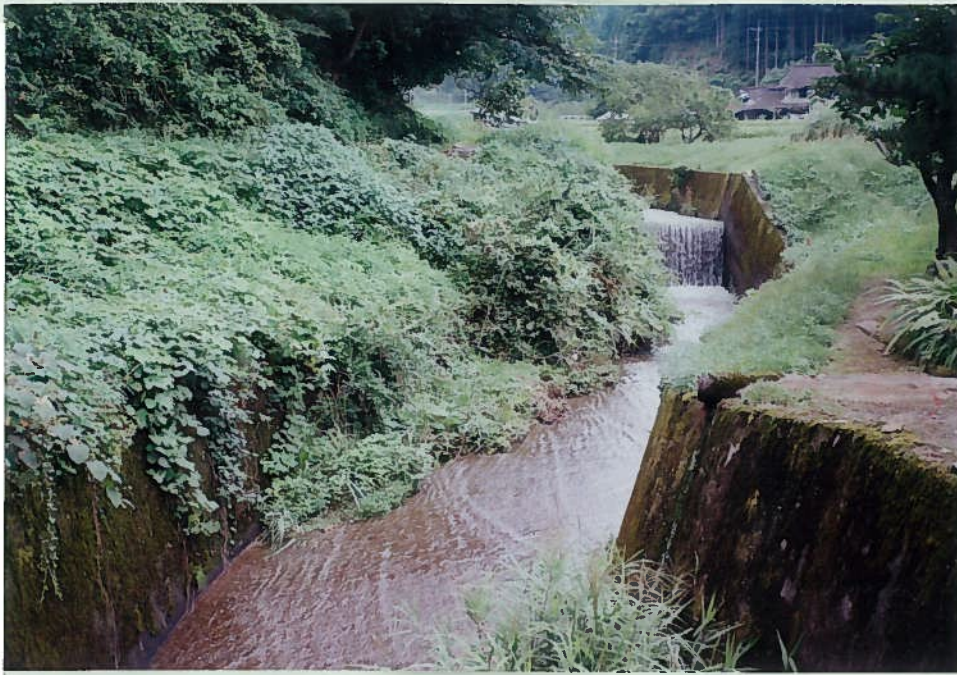
75)平島川
21.
三面張+段差工
魚の生息は困難である。

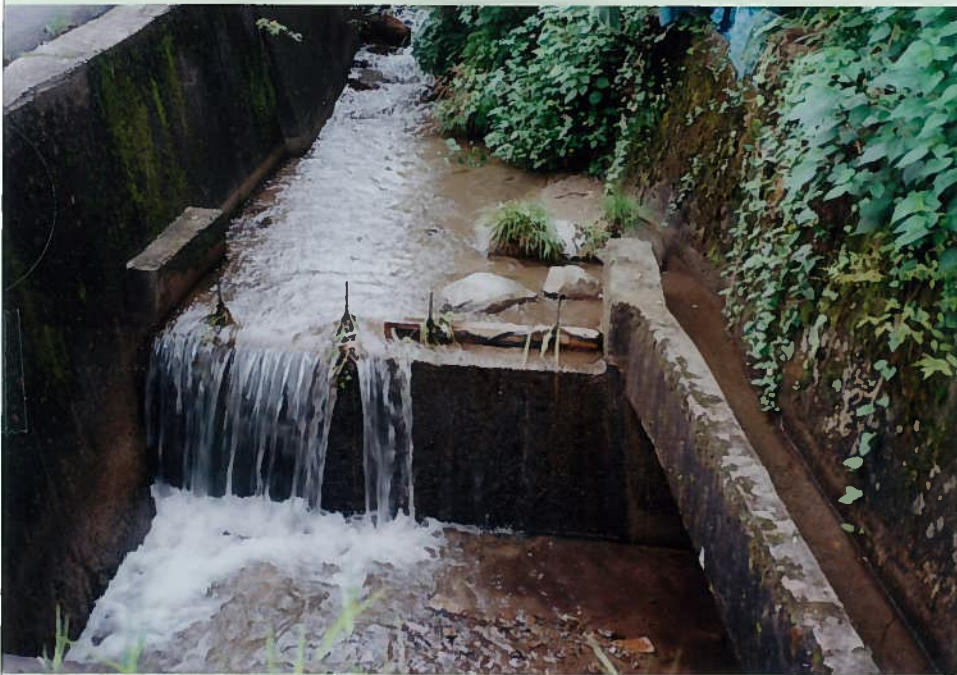
75)平島川
22.
三面張+段差工
魚はいない。

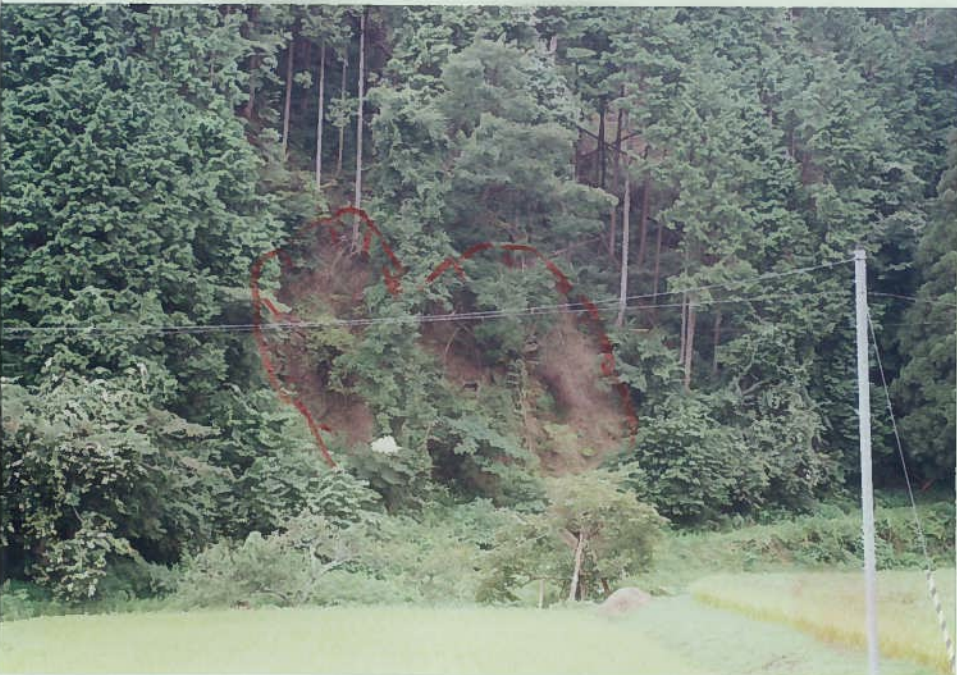
75)平島川
23.
斜面崩壊跡
植林地が崩壊している。

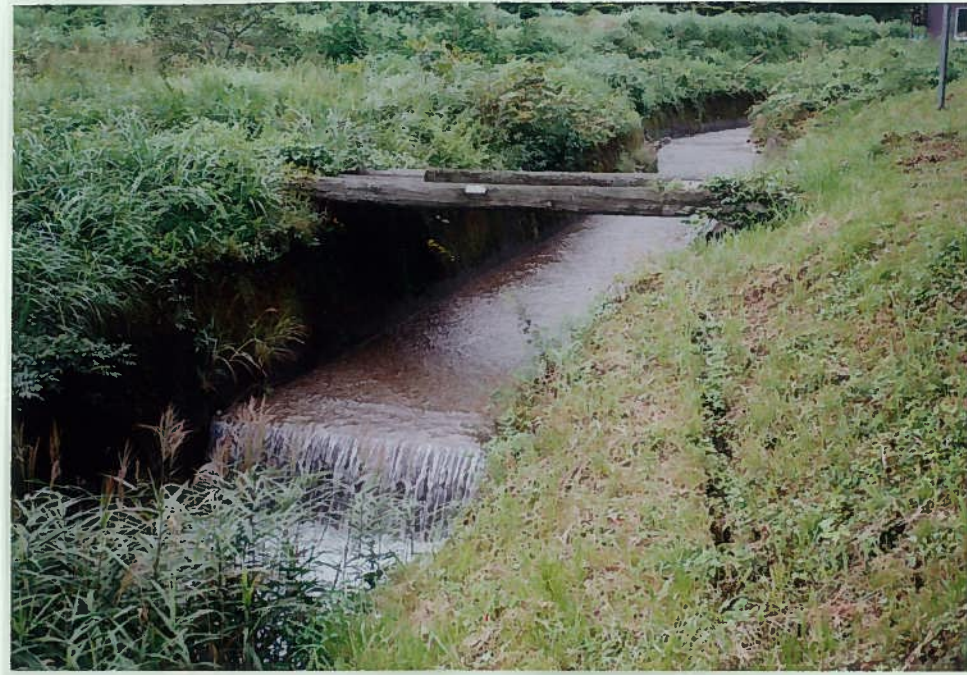
75)平島川
24.
三面張+段差工
h=1m

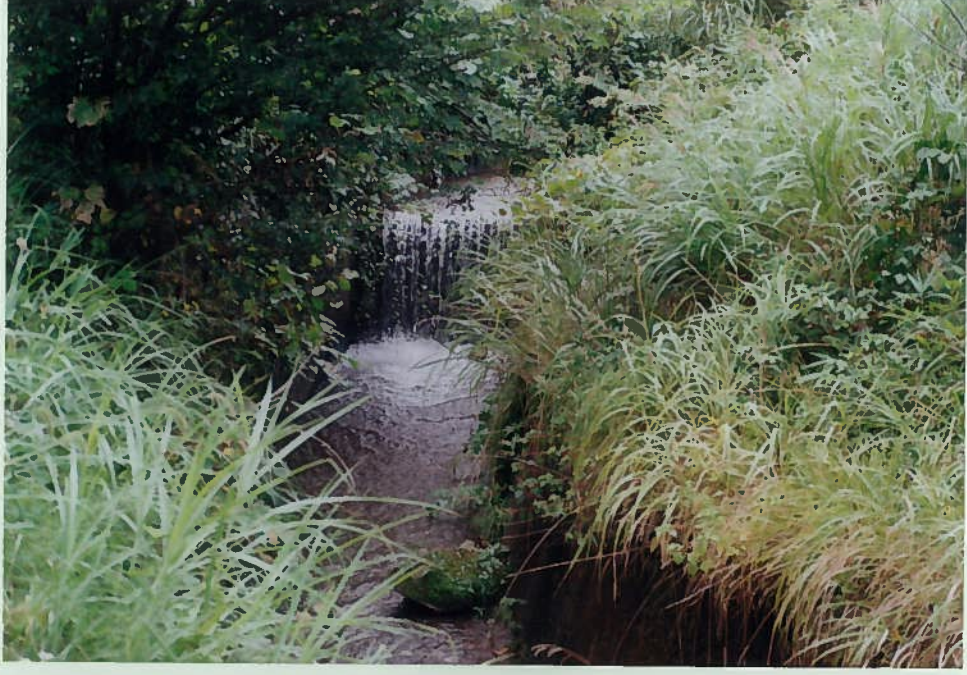
75)平島川
25.
同上
h=1.5m

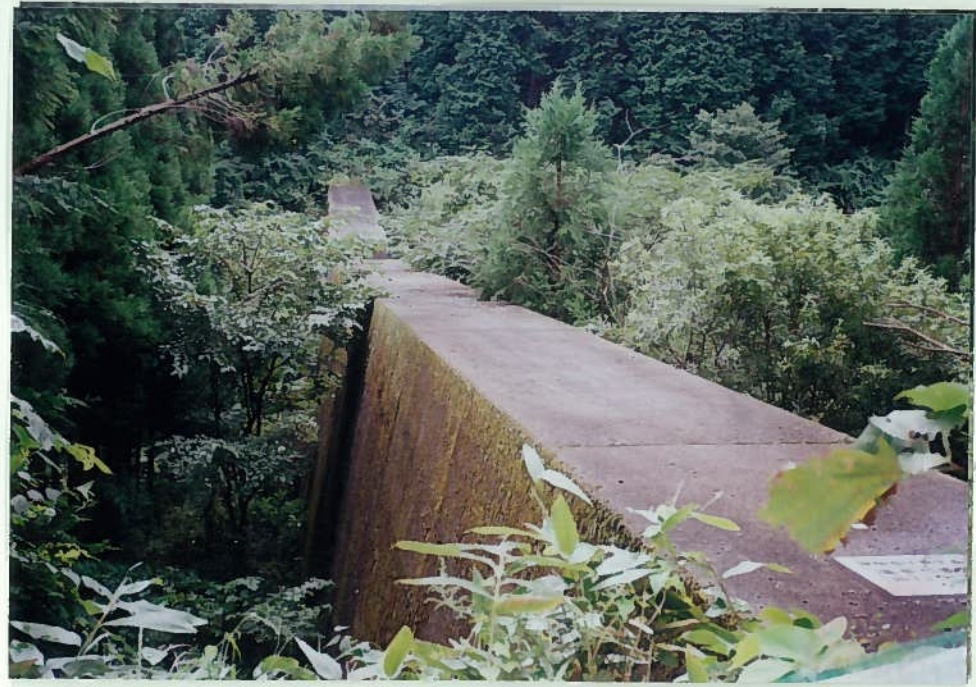
75)平島川
26.
砂防ダム
h=11m
S61年竣工
上下流を分断し魚はいない。
