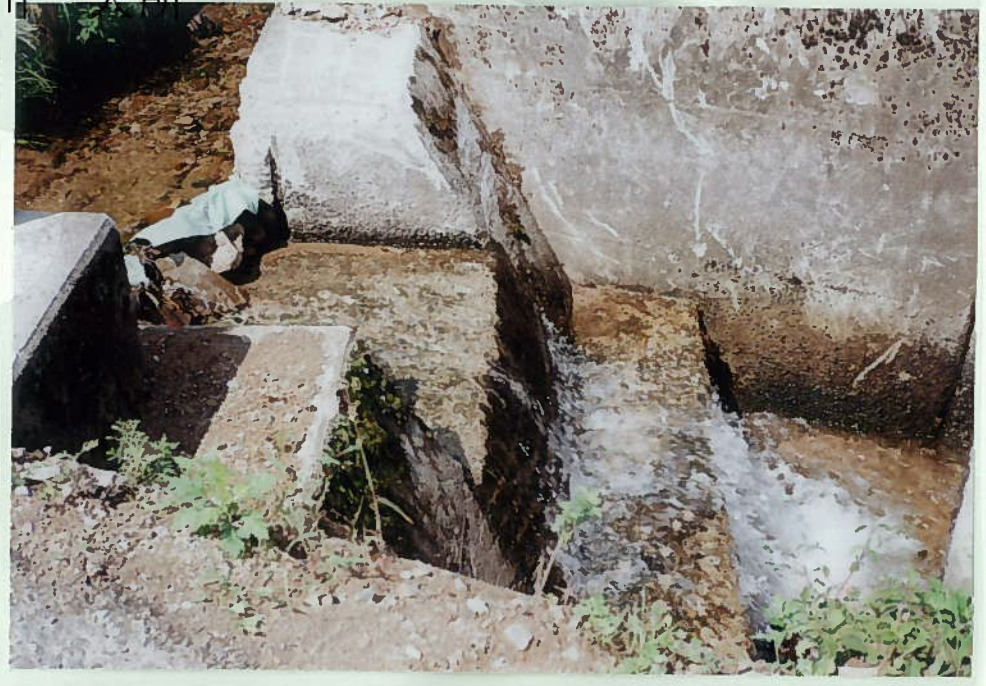
76)宇南寺川

1.
段差工
h=1.2m
魚は遡上し難い。

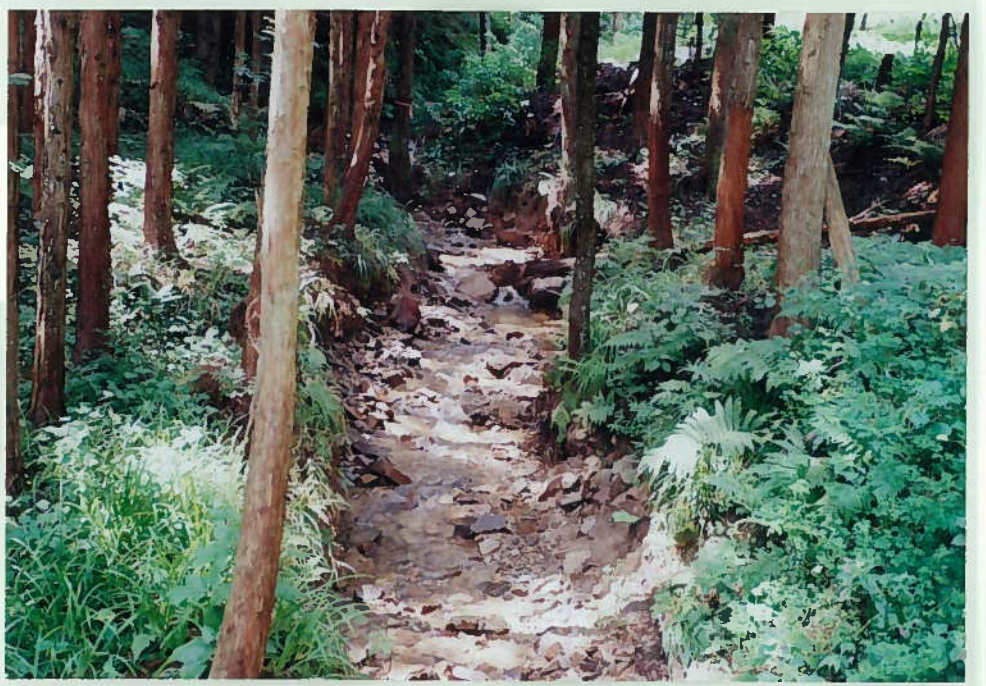
76)宇南寺川

2.
谷川状況
植林地を穿って流れ
礫・砂川で苔・藻類は
生育していない。
魚も見られない。

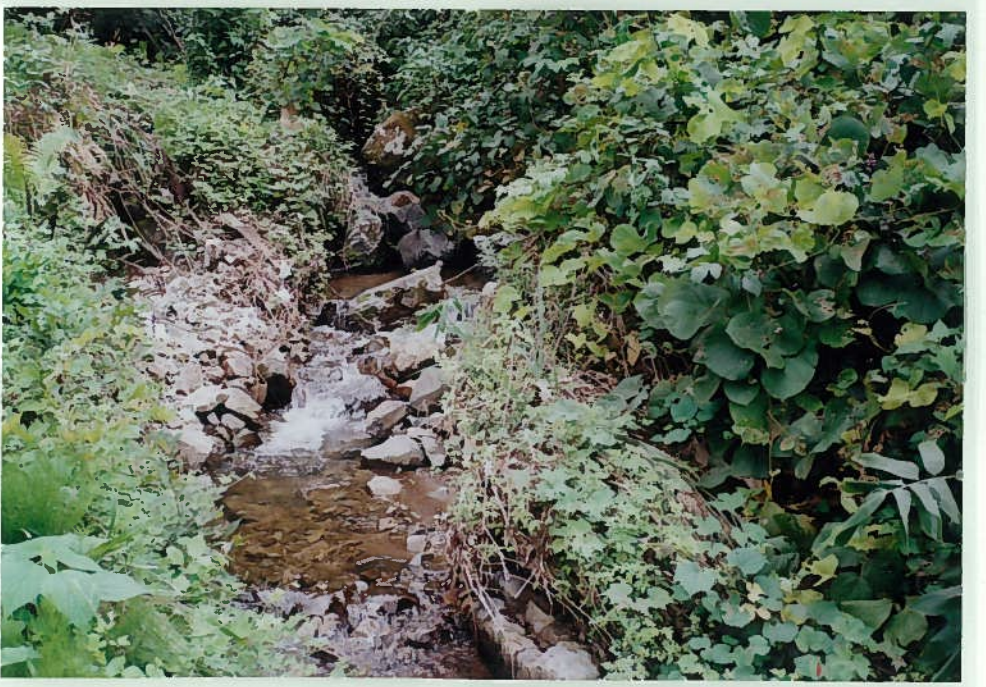
76)山路川

3.
自然川
岩、礫が分布し魚の
住処もある。
ヒラメ・大山椒魚の
生息が期待される。

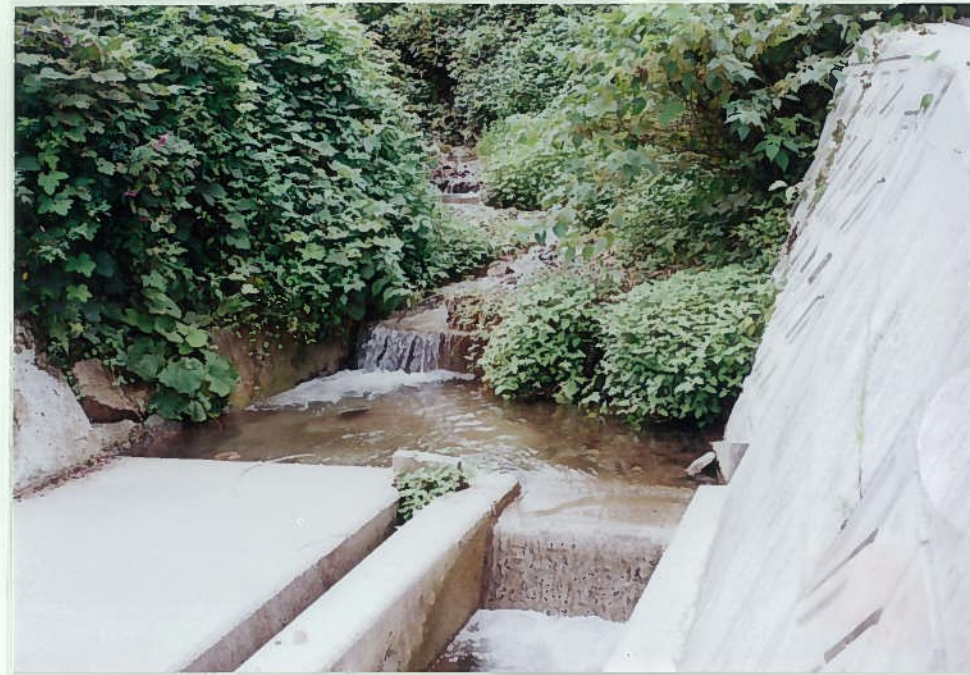
76)山路川

4.
浄水場取水工
周辺は自然谷で雑木
が茂る。

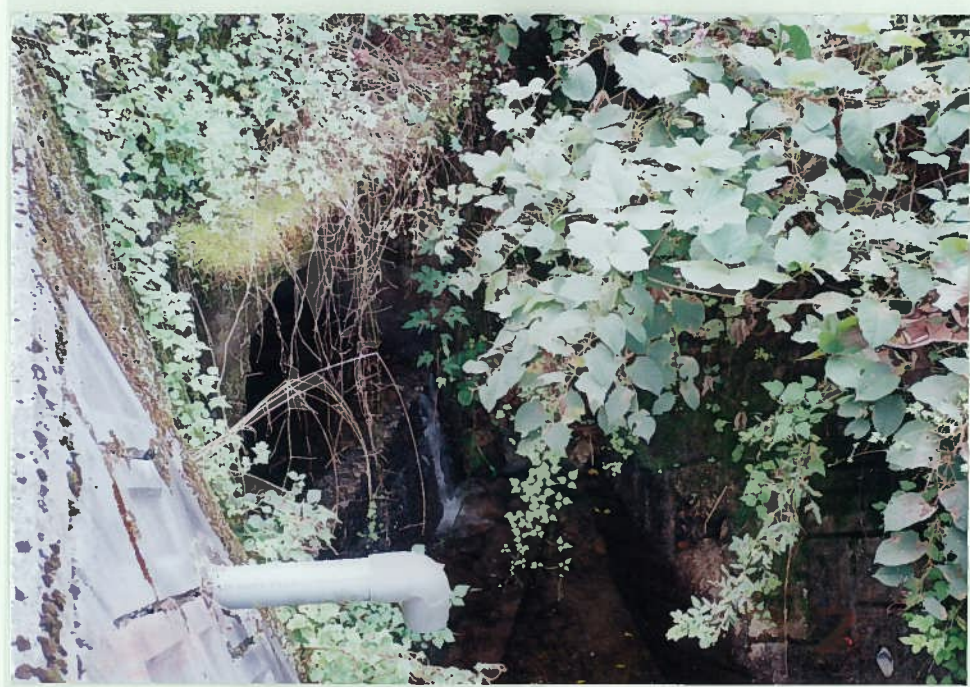
76)山路川

5.
道路横断BOX
落差1m
魚の遡上は困難であ
る。

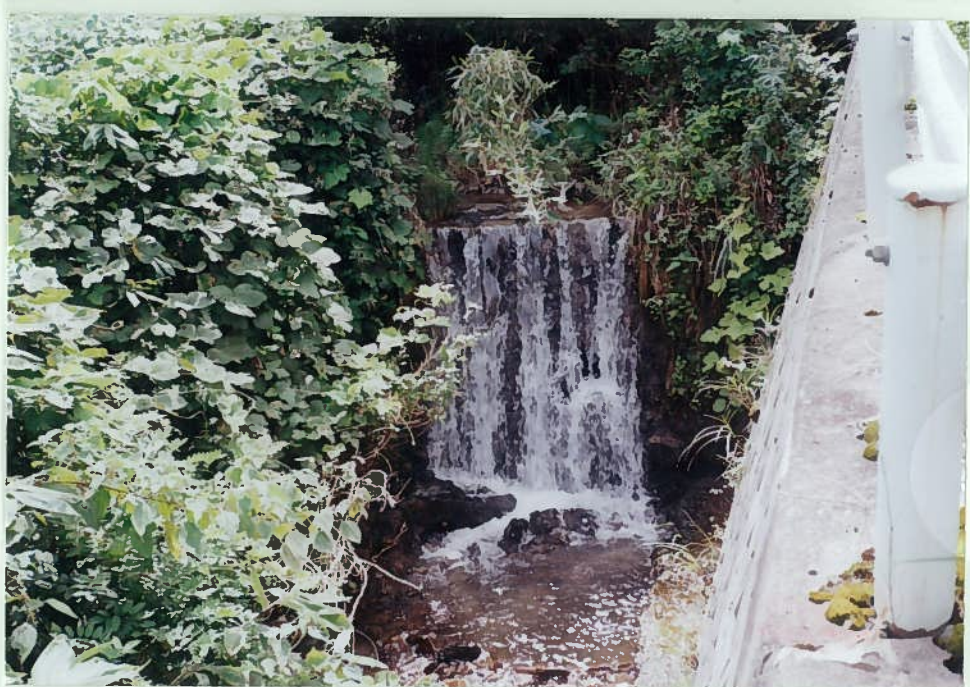
76)山路川

6.
砂防ダム
h=3m

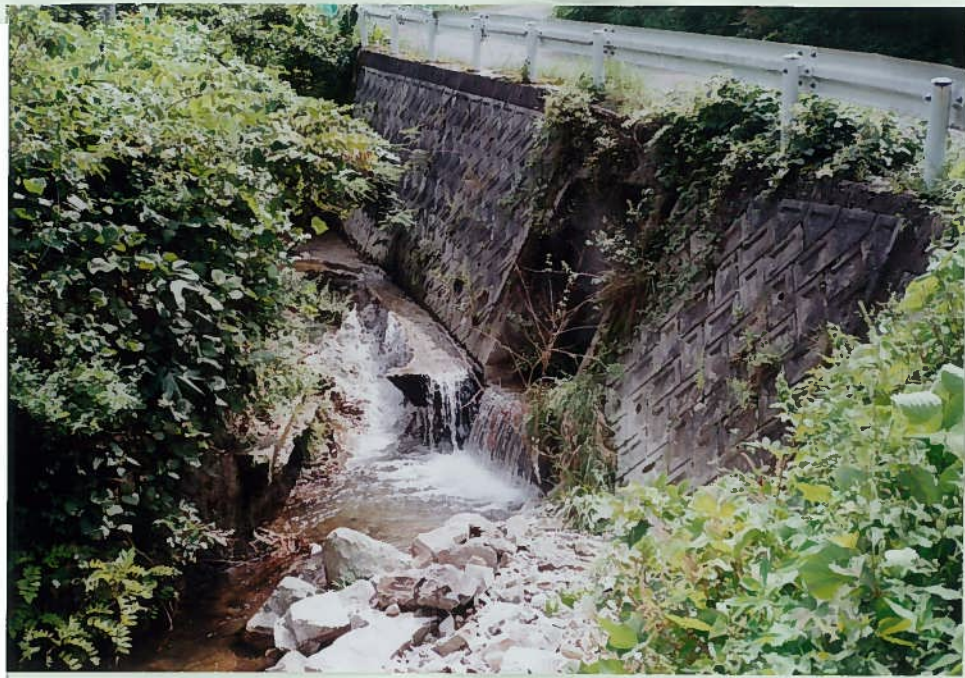
76)山路川
7.
床固工と道路横断
BOX(φ1m)
魚は遡上し難い。

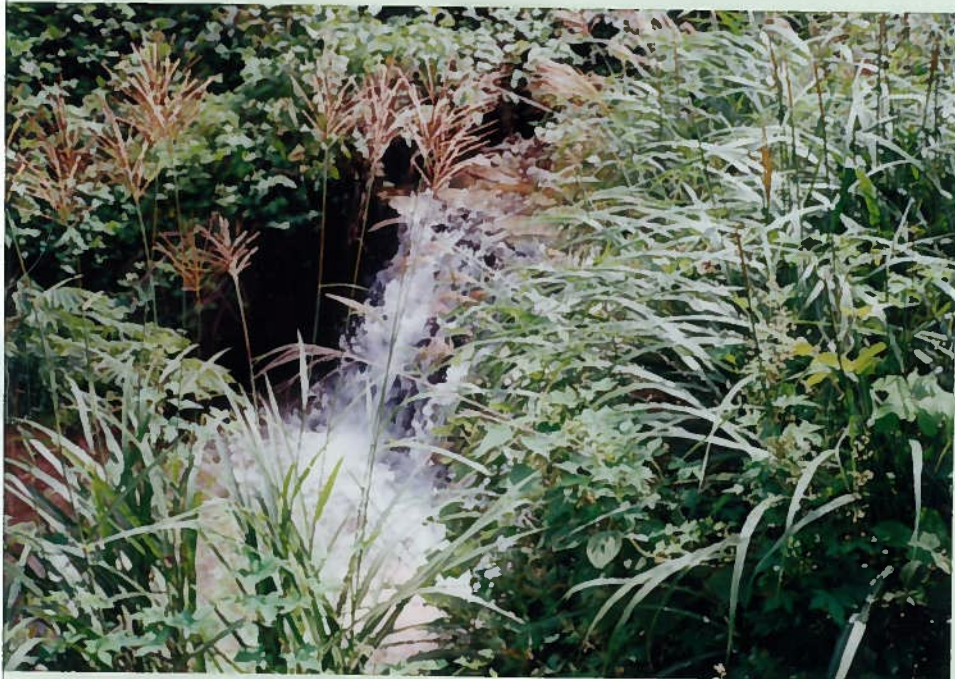
76)山路川
8.
床留工
h=1.5m

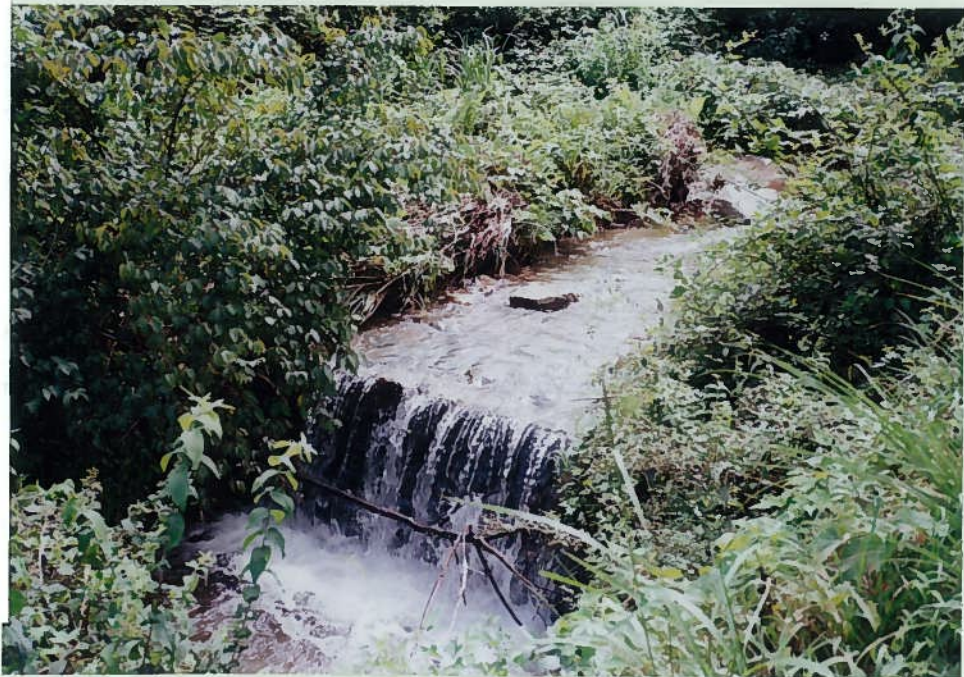
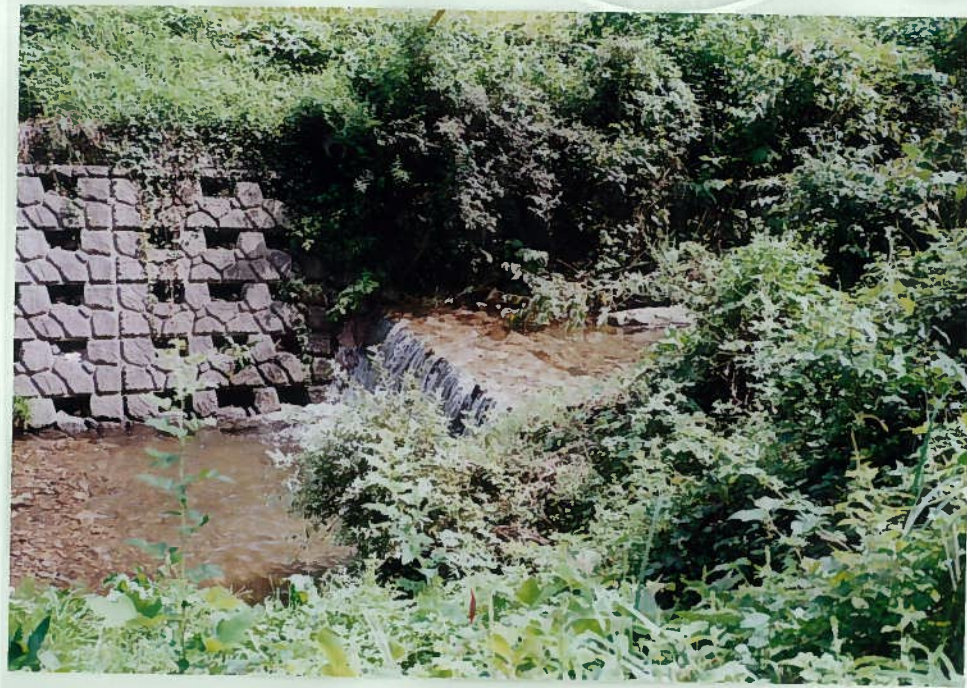
76)山路川
9.
床留工
h=1.5m

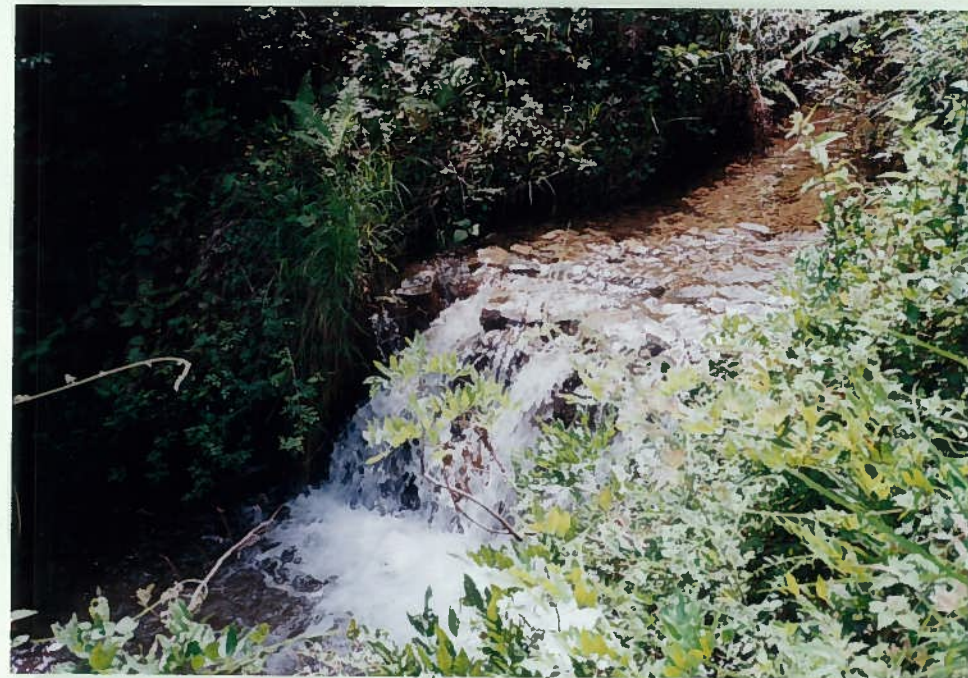
76)山路川
10.
床留工
h=1m

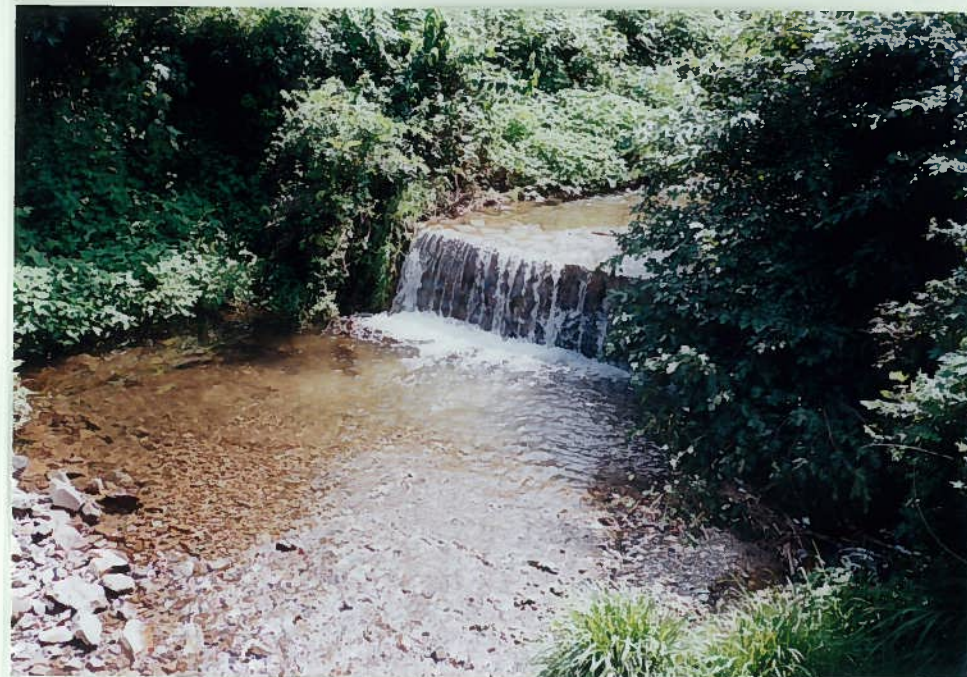
76)山路川
11.
床留工
h=1.5m

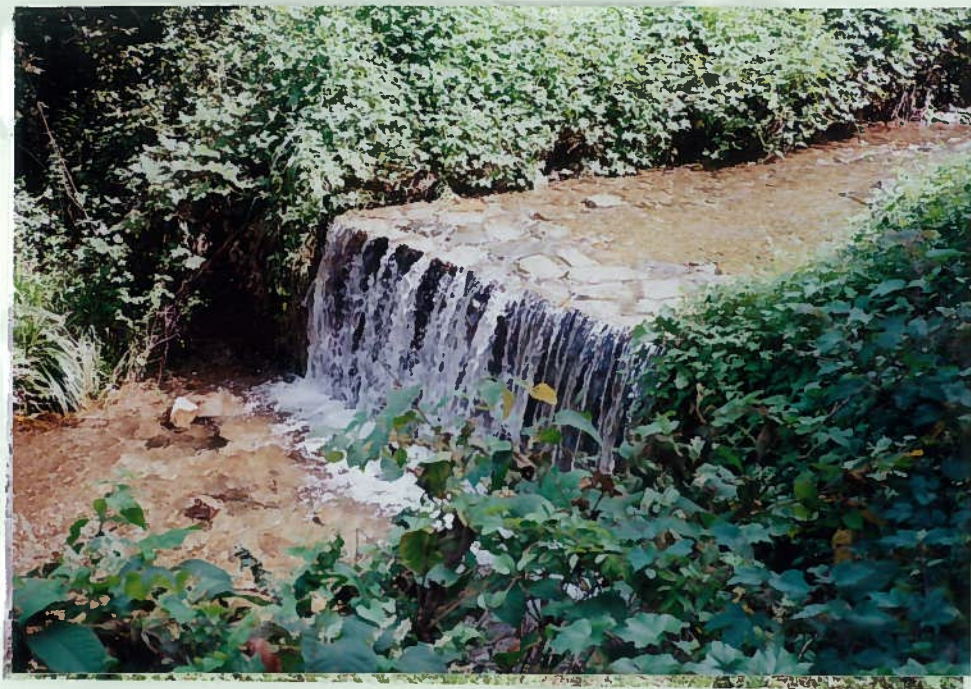
76)山路川
13.
床留工
h=1.5m

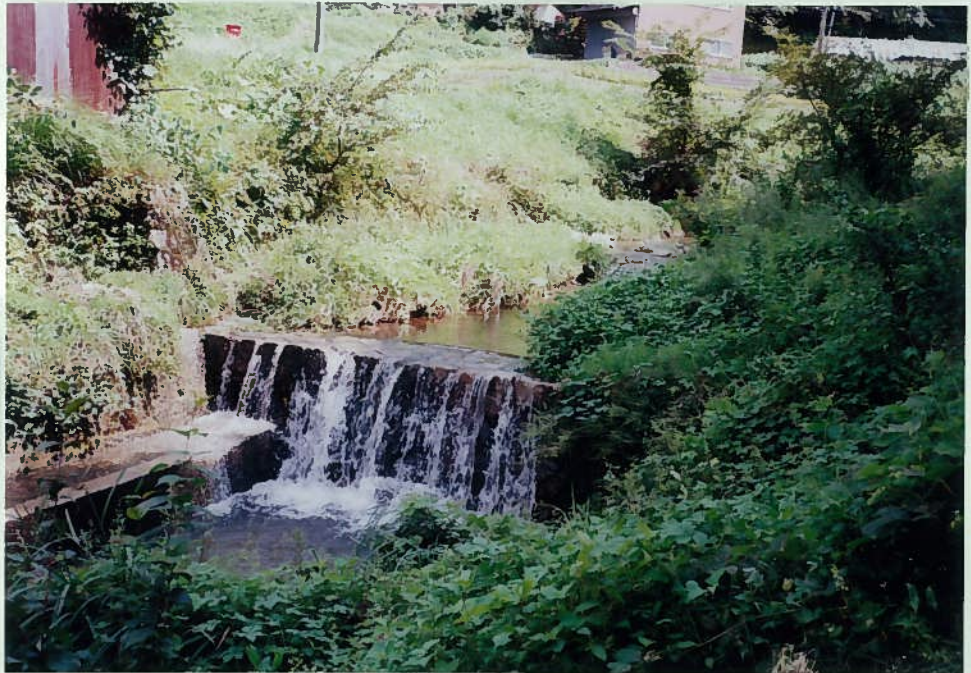
76)山路川
14.
床留工
h=2m
魚の遡上は困難である。

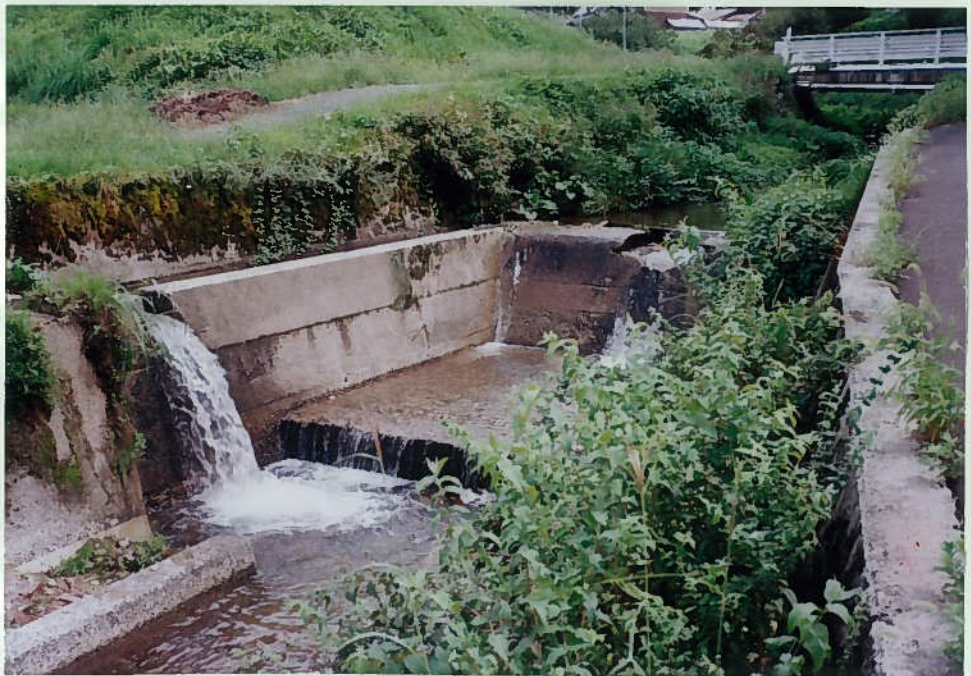
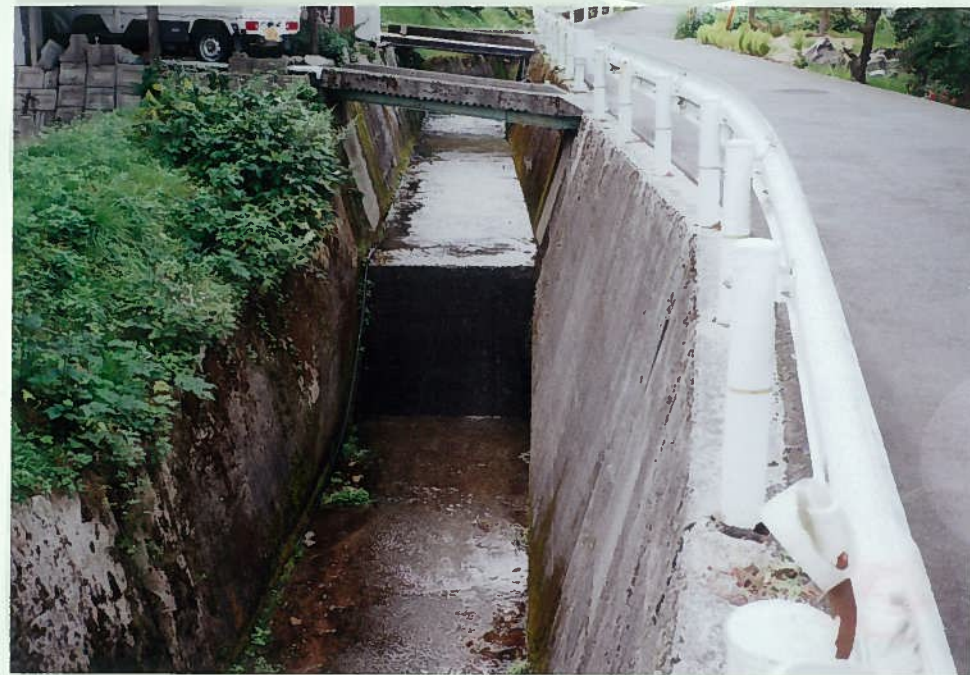
76)山路川
15.
床留工
h=2m
魚の遡上は難しい。

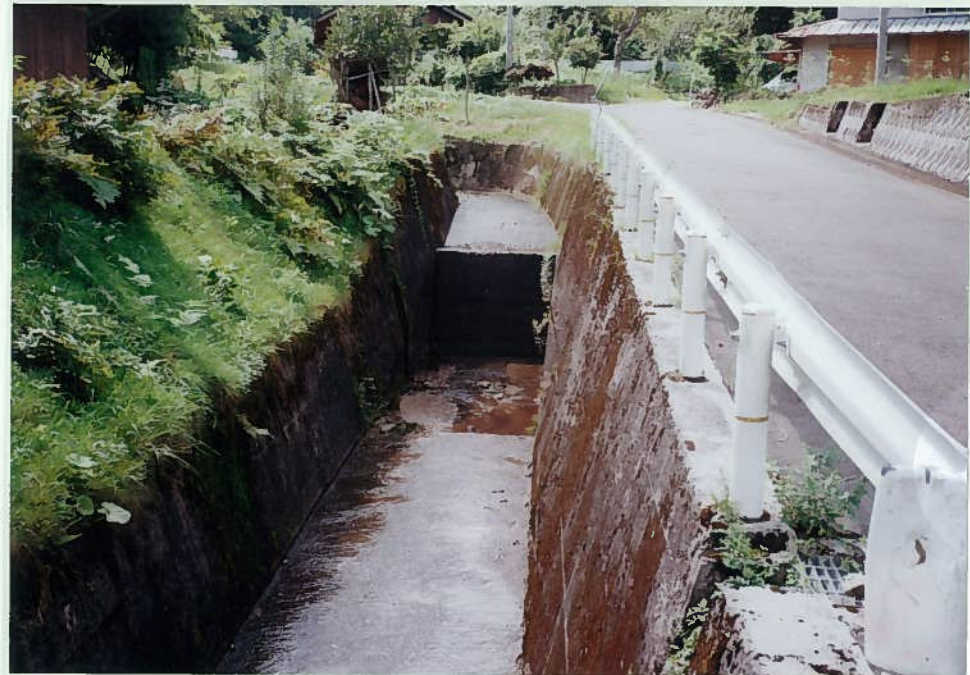
76)大所
16.
三面張+段差工
h=1.5m
魚はいない。
