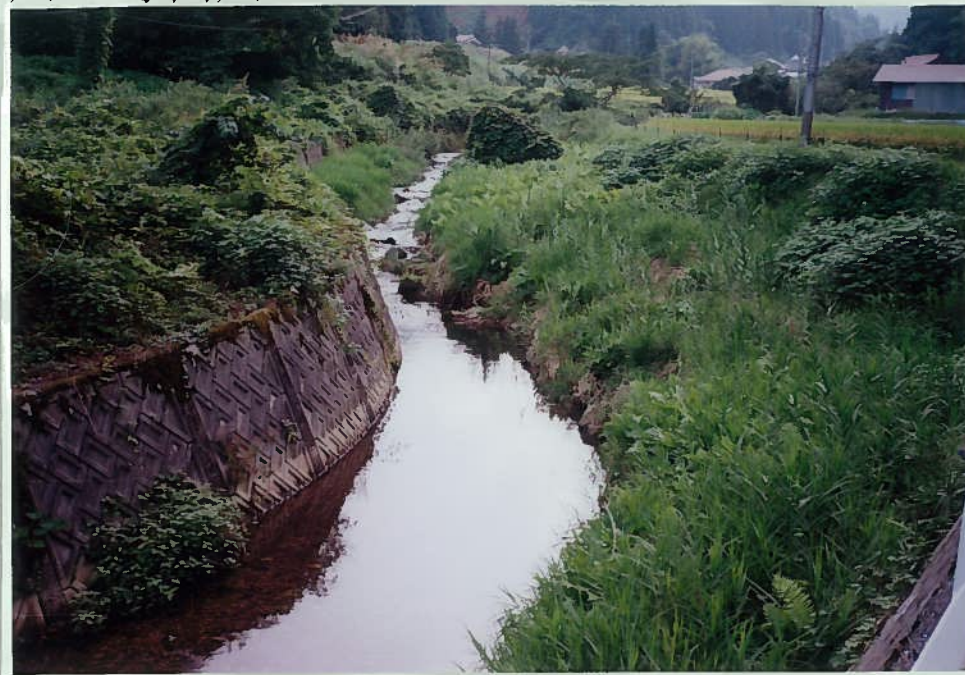
1.
河川状況
護岸工とヨシ原の中
を川が流れる。

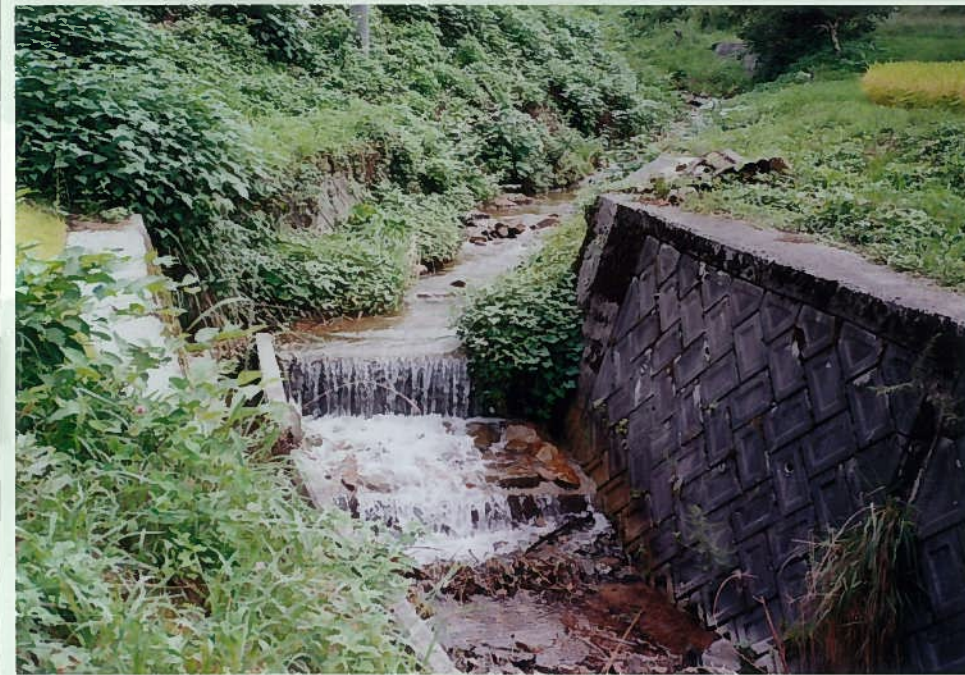
2.
頭首工
h=1m
魚は遡上しにくい

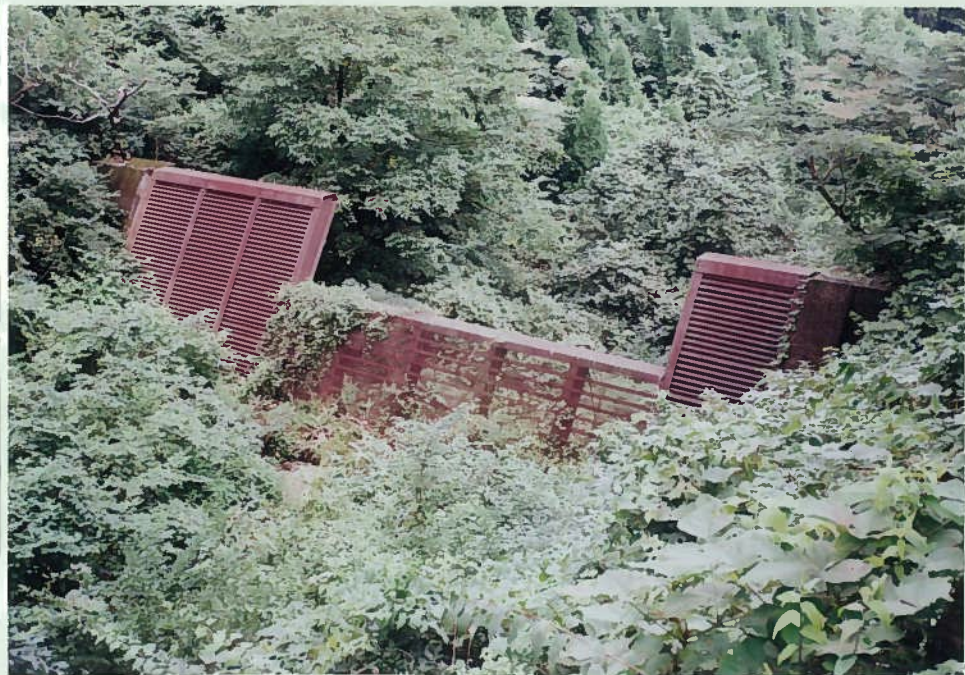
3.
透過式ダム
h=10m
水は無く魚はいない。

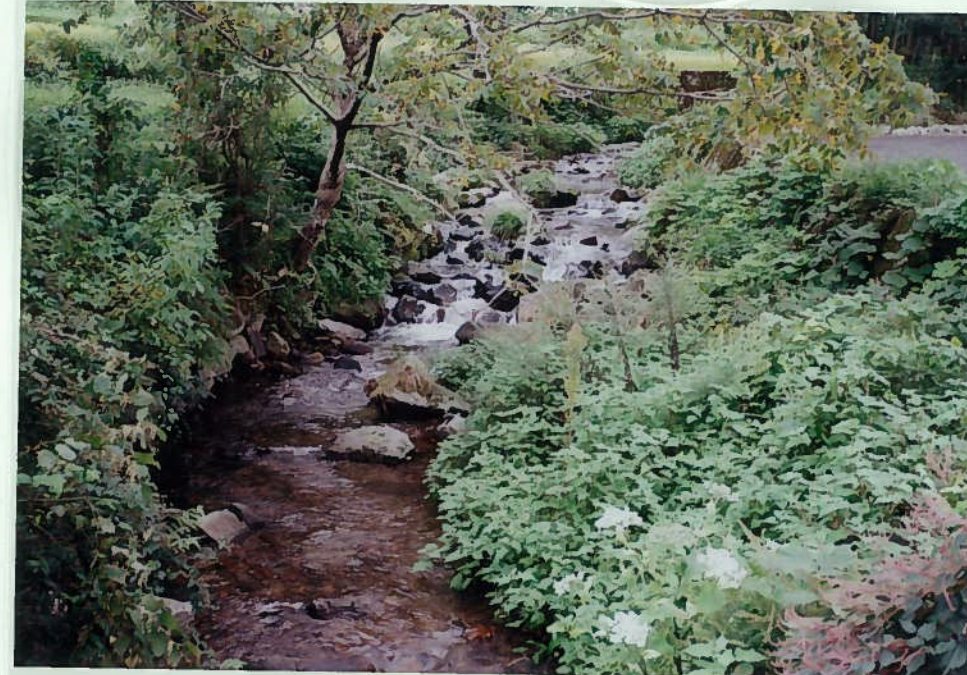
77)茅見川
4.
自然流の川である。
昔に比べて水量が減
り、魚は激減したと
のこと。

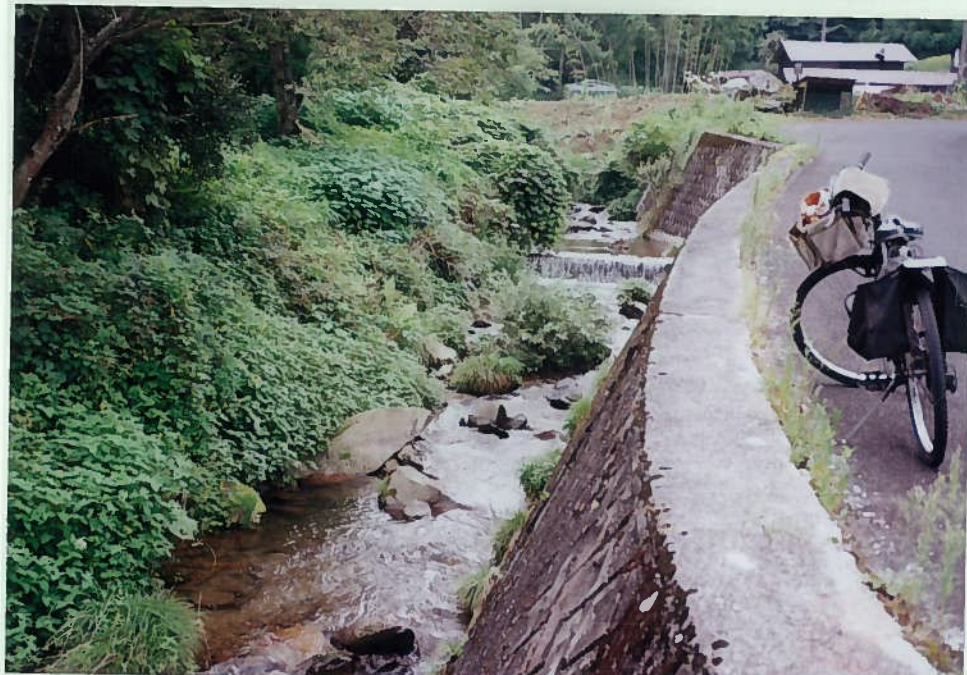
77)茅見川
5.
頭首工
h=0.5m
ヒラメ・ジャコ・カニ
は減り大山椒魚もい
なくなったとのこと。

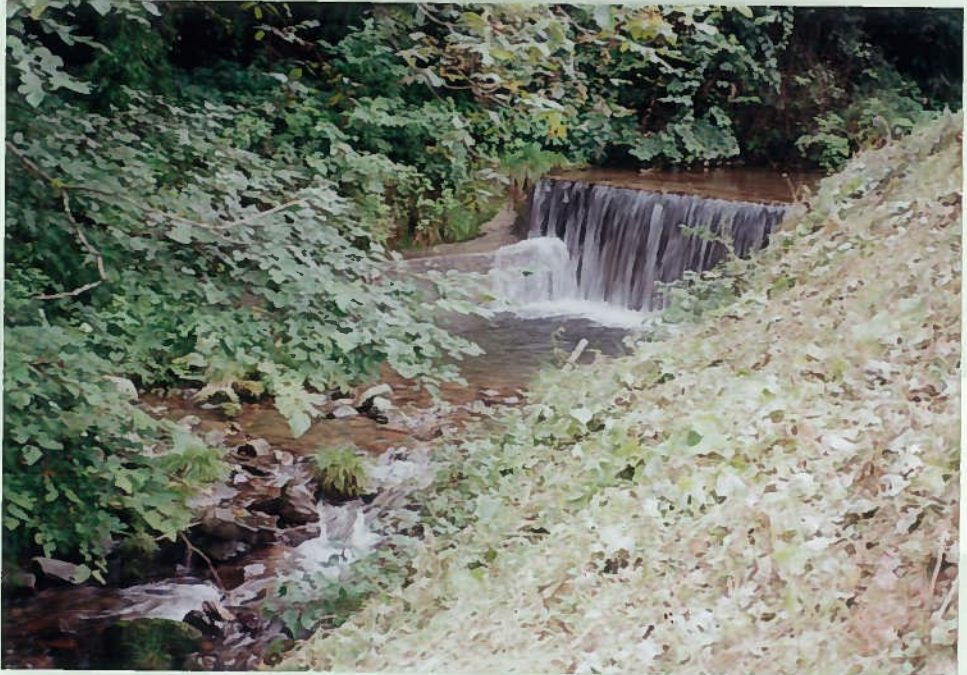
77)茅見川
6.
頭首工
h=2m
魚の遡上は困難。

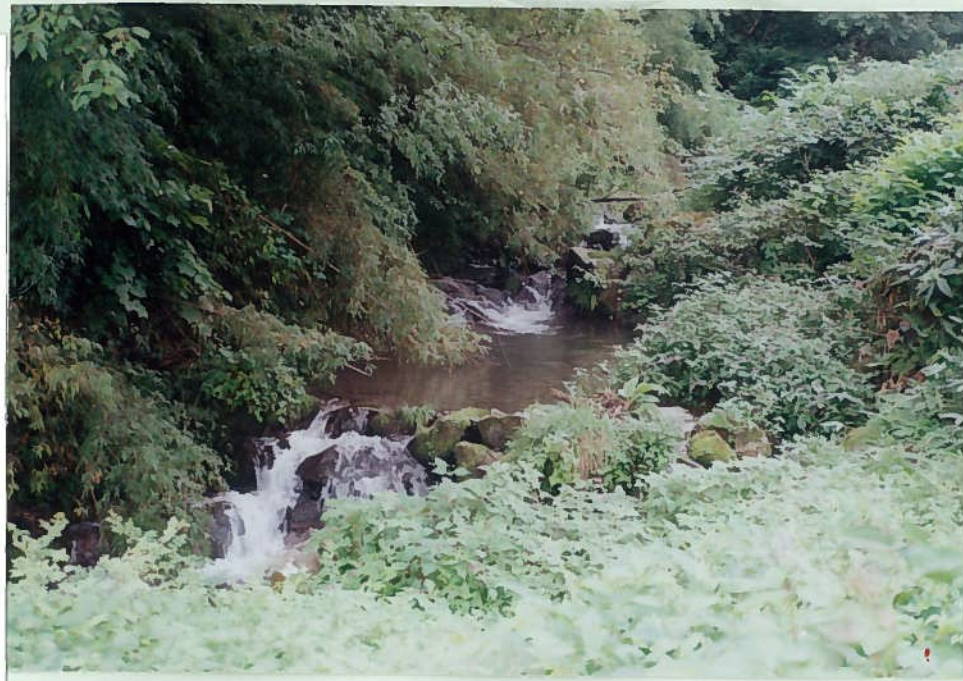
7.
自然豊かな川であるが、水量が減り魚も少なくなったとのことである。

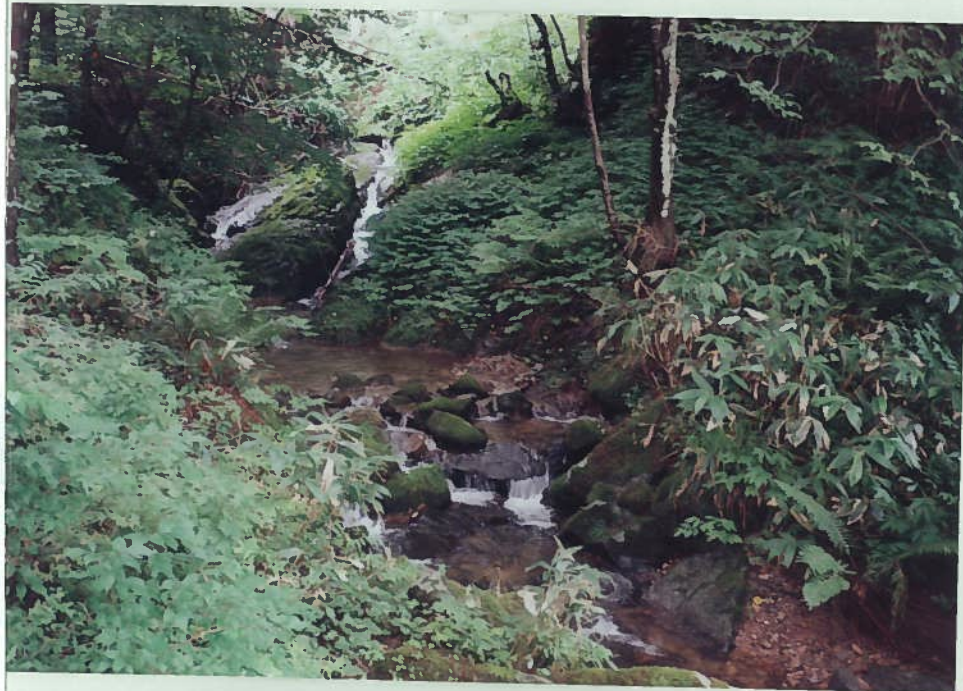
8.
砂礫谷で自然の流れを保つが、流域は植林が多い。

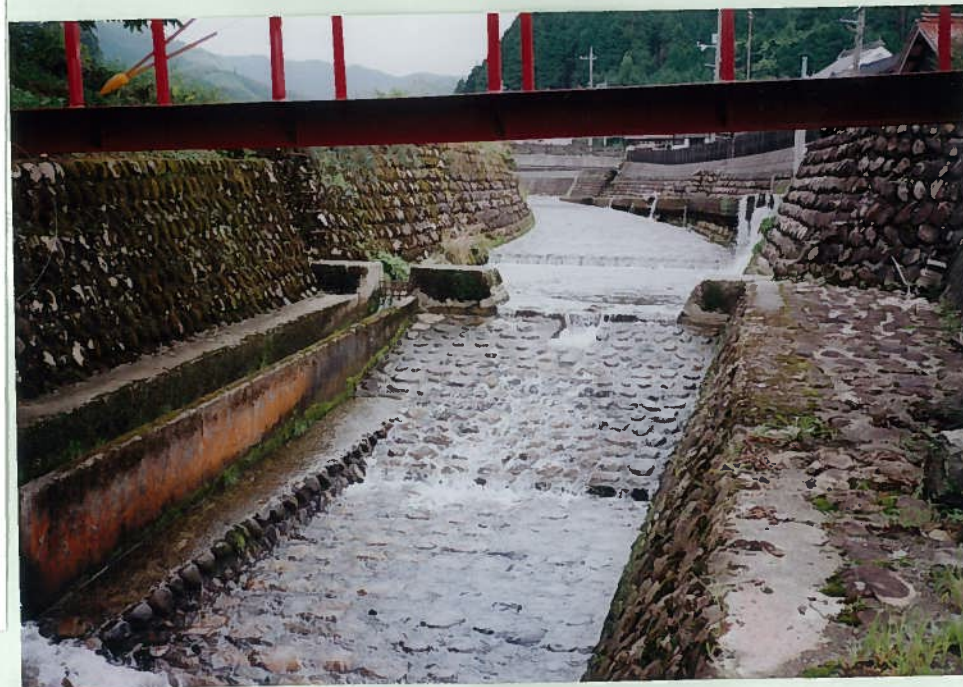
9.
新庄町街を流れる三面張河川
石張で魚に配慮しているが魚はいない。

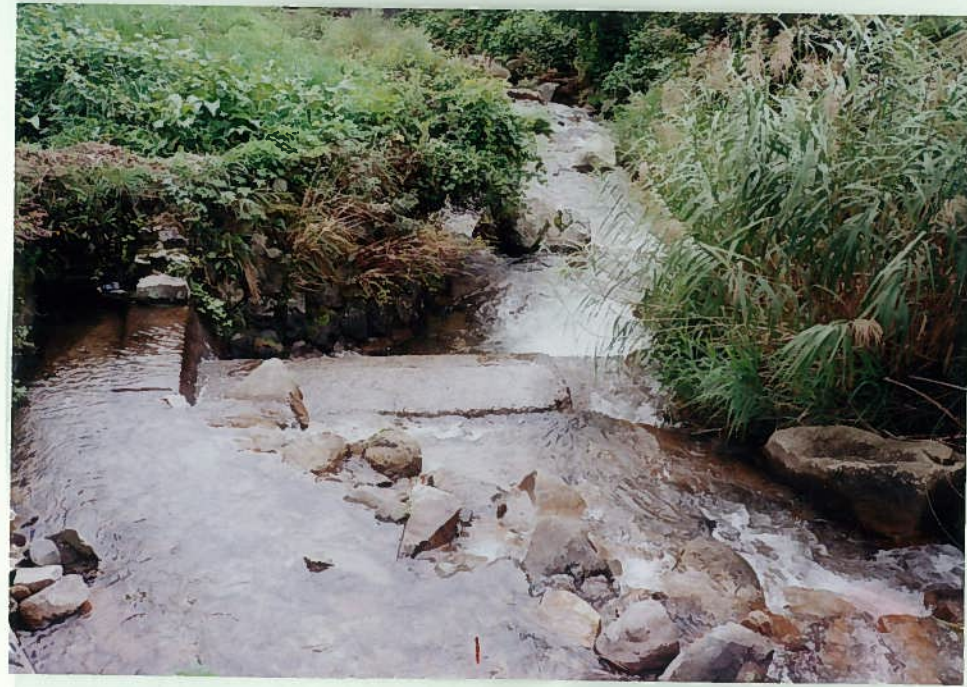
11.
床留工
h=0.5m×2段
魚に配慮した川で清流である。

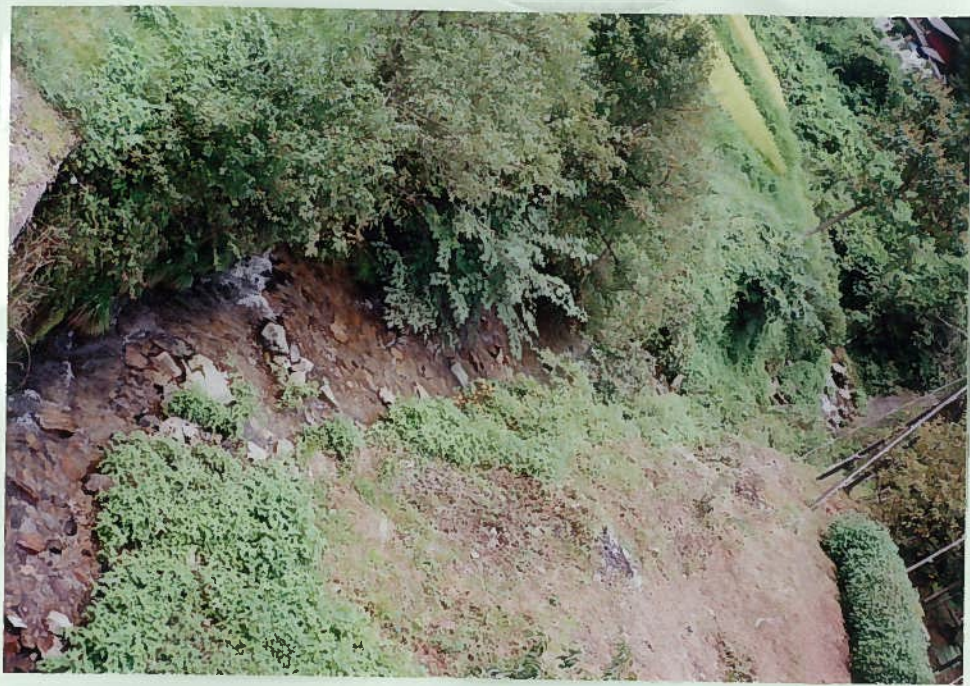
78)戸島川
13.
砂礫の堆積する自然
状態の川である。

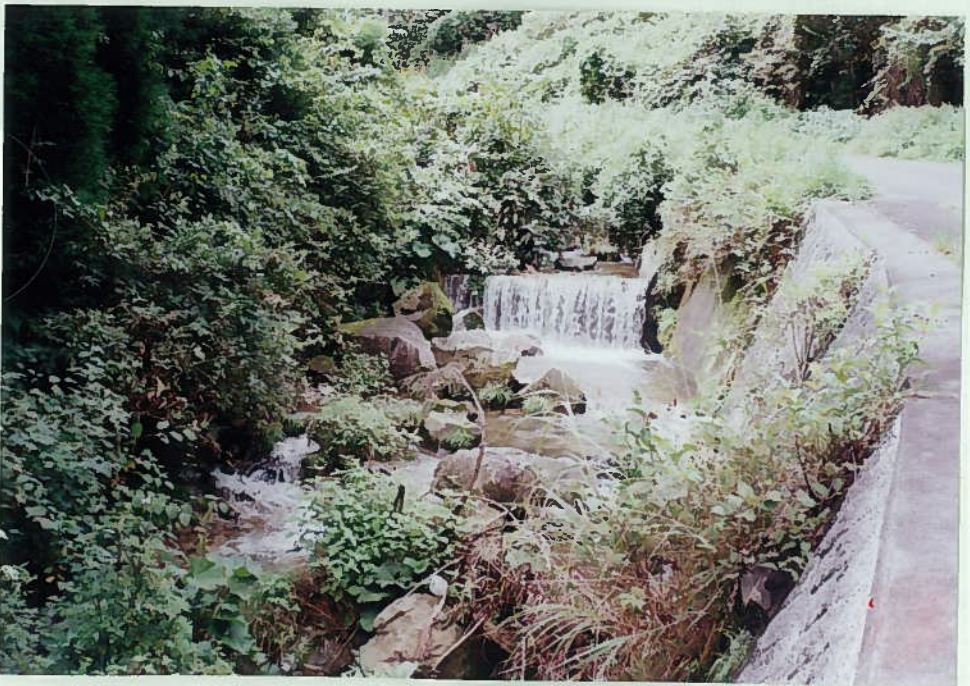
78)戸島川
15.
頭首工
h=1.5m
川は自然に近い姿で
ある。

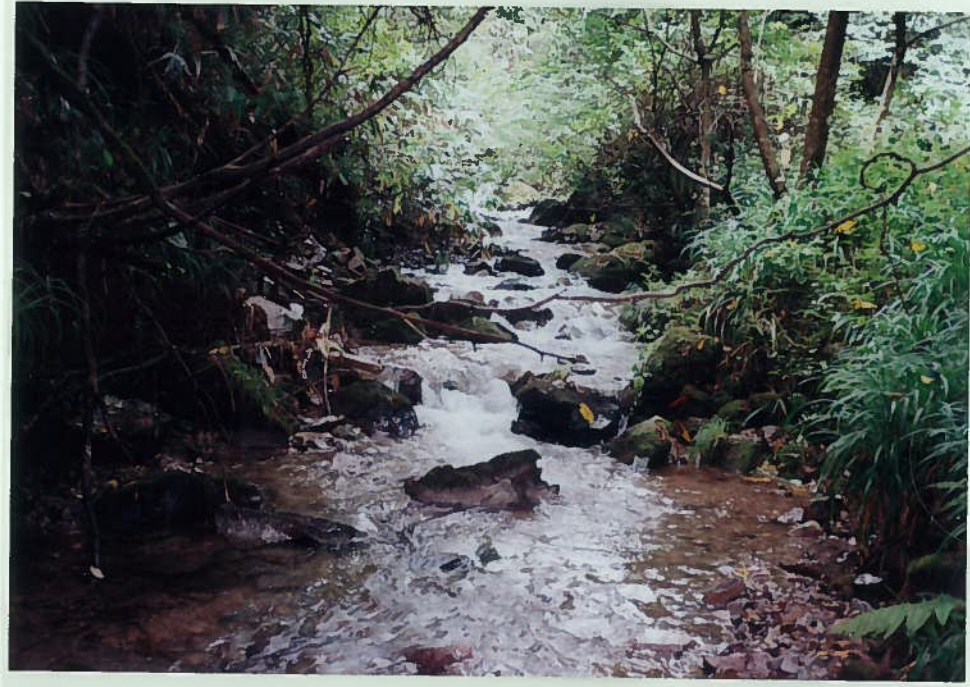
78)戸島川
16.
床留工
h=3m
魚の遡上は困難であ
る。

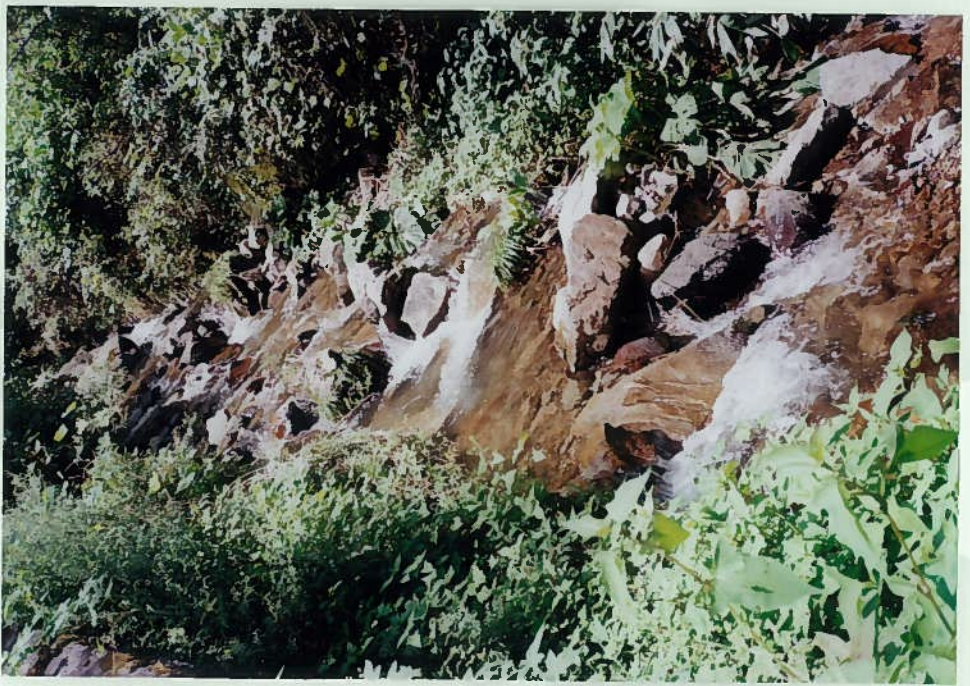
78)戸島川
17.
砂礫川で自然の流れ
を保っている。

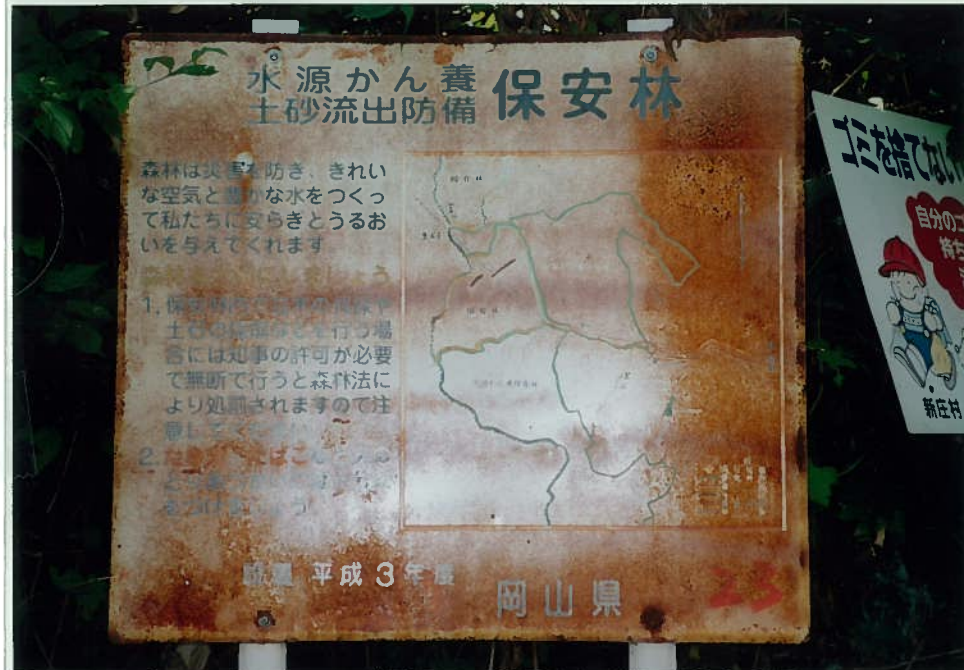
78)戸島川
20.
保安林の看板は立っているが疑問が多い

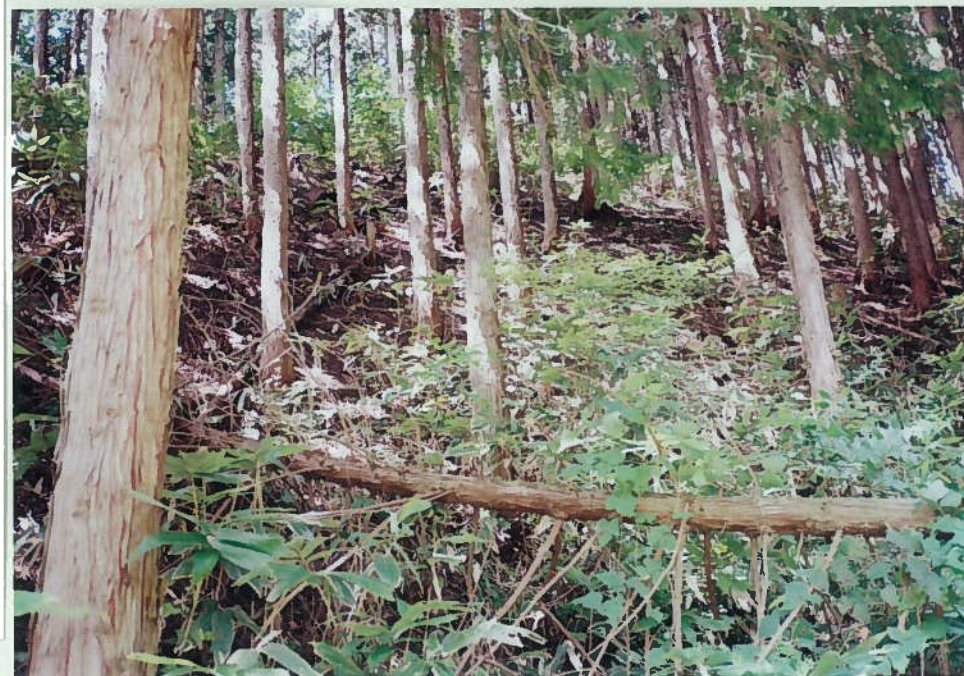
78)戸島川
21.
保安林だが下は裸地状態となっている。

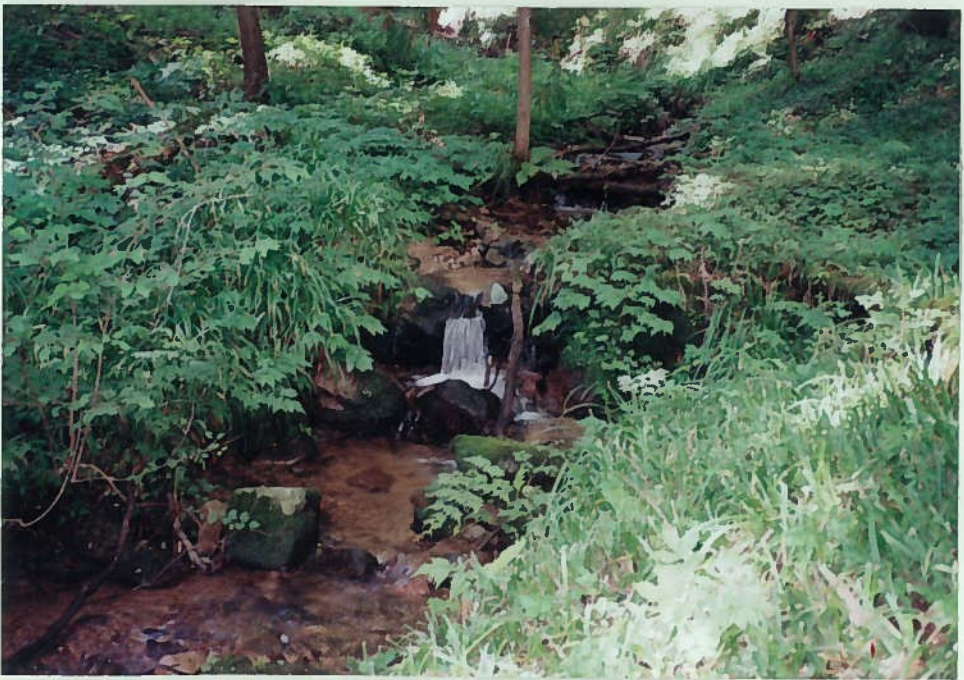
78)野呂川
27.
河川状況
砂礫川で苔・藻類の生育は悪い。

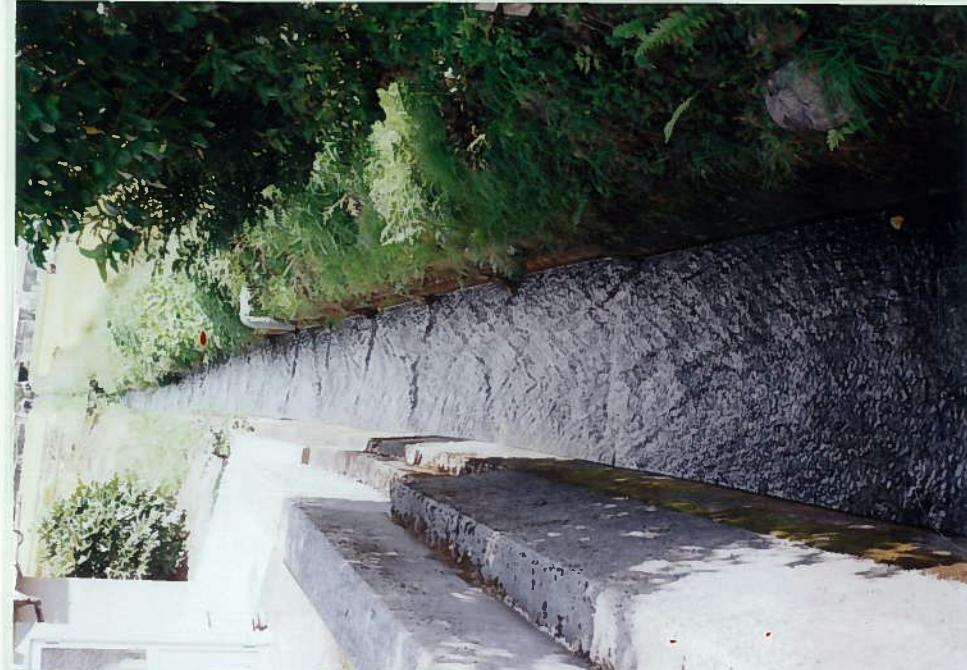
78)野呂川
28.
透過式砂防ダム
h=5m
魚の移動は可能である。
