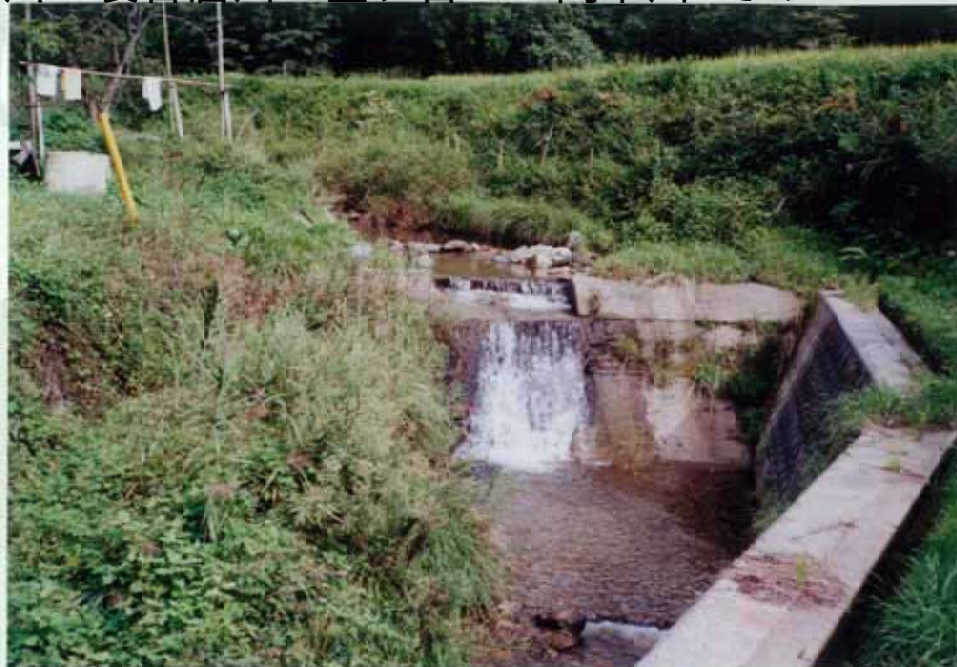
31.

頭首工

h=2m

牛舎があり糞尿が流れこむため、水質を汚している。

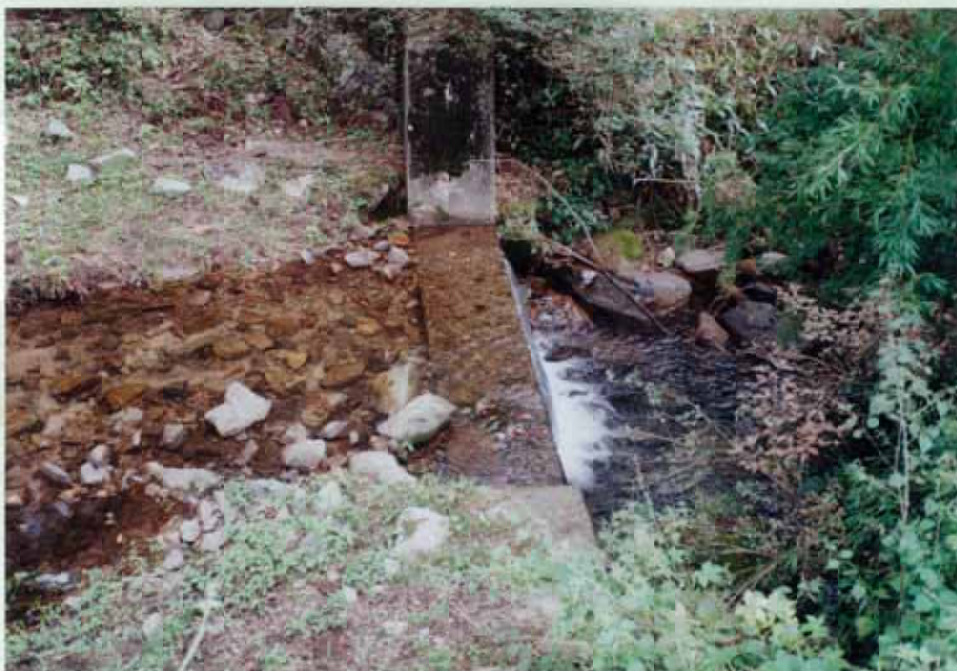
32.

床留工

h=1m

魚は見られない。

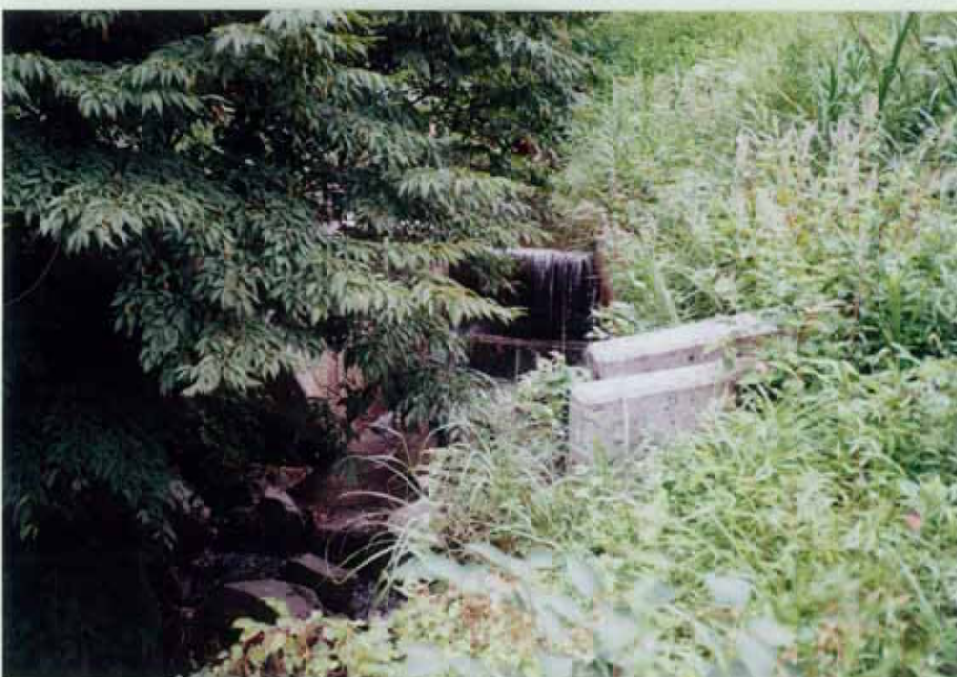
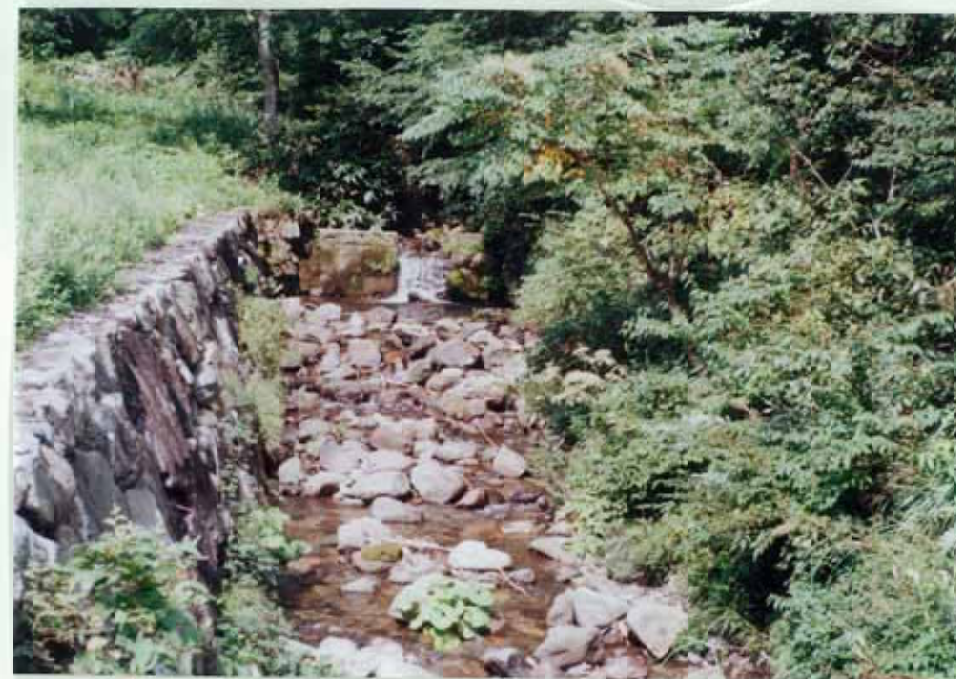
33.

頭首工

h=1.5m

魚の遡上は困難である。

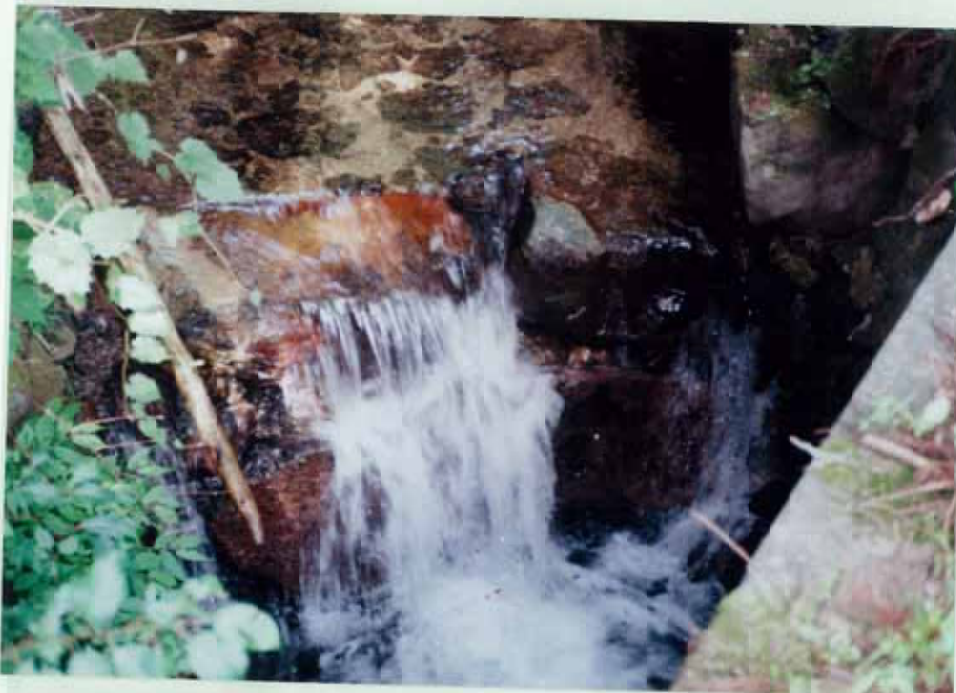
34.

頭首工

h=1m

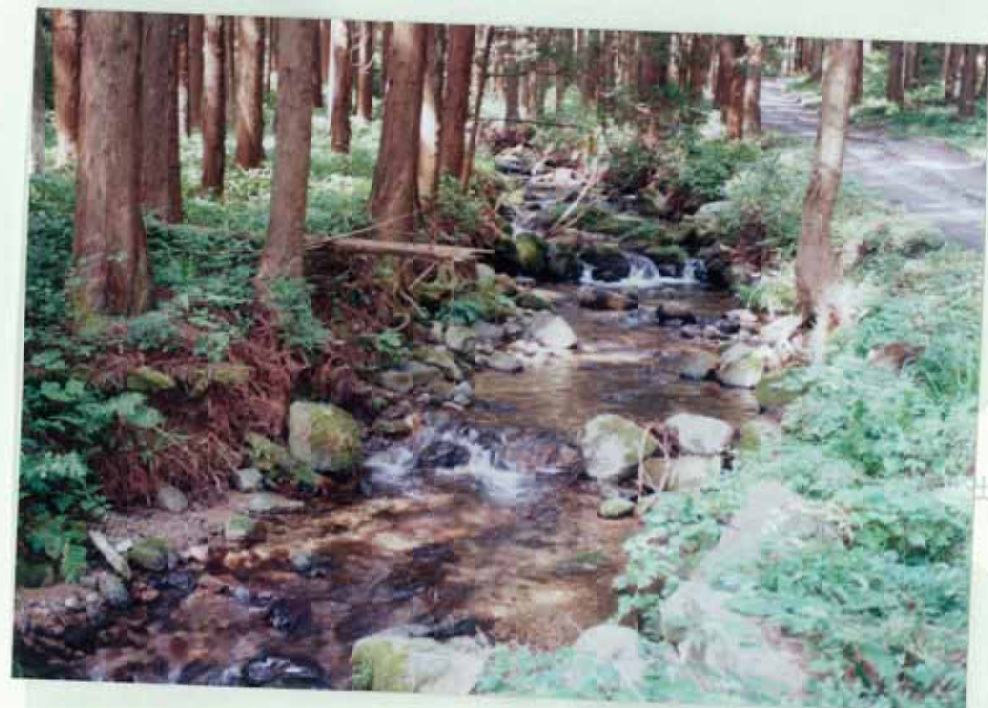
35.

床留工

h=1.5m

石積で築造している

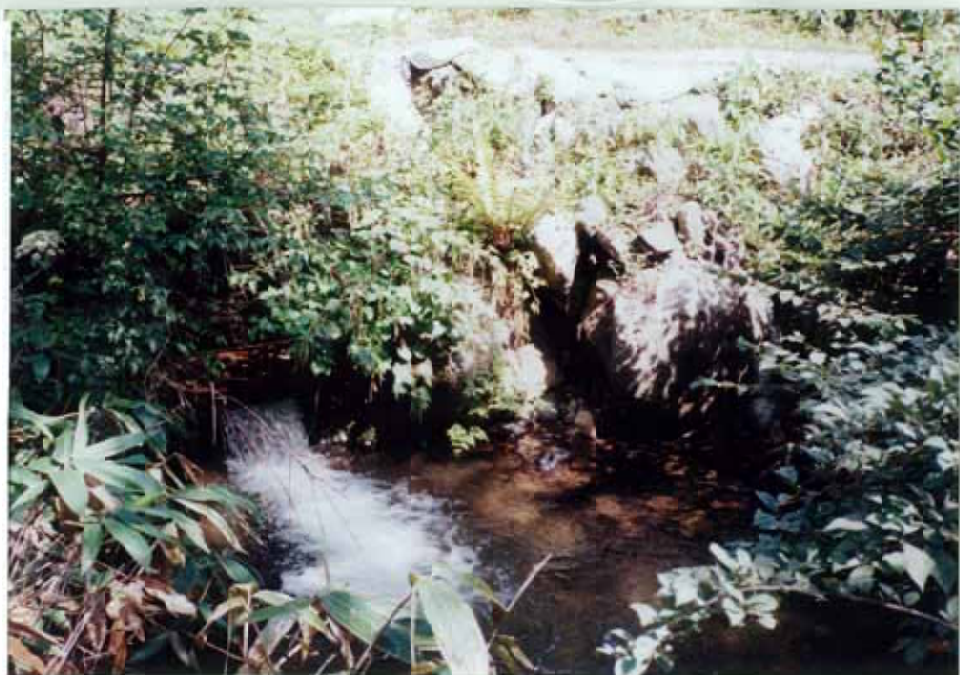
80)金ケ谷
37.
道路横断パイプ
魚は遡上し難い。

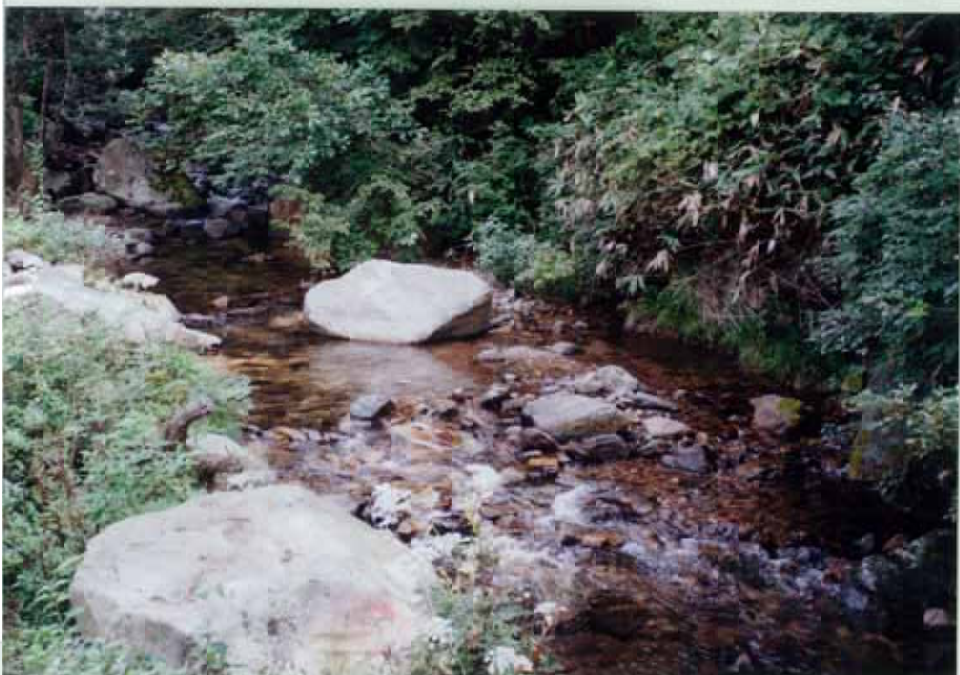
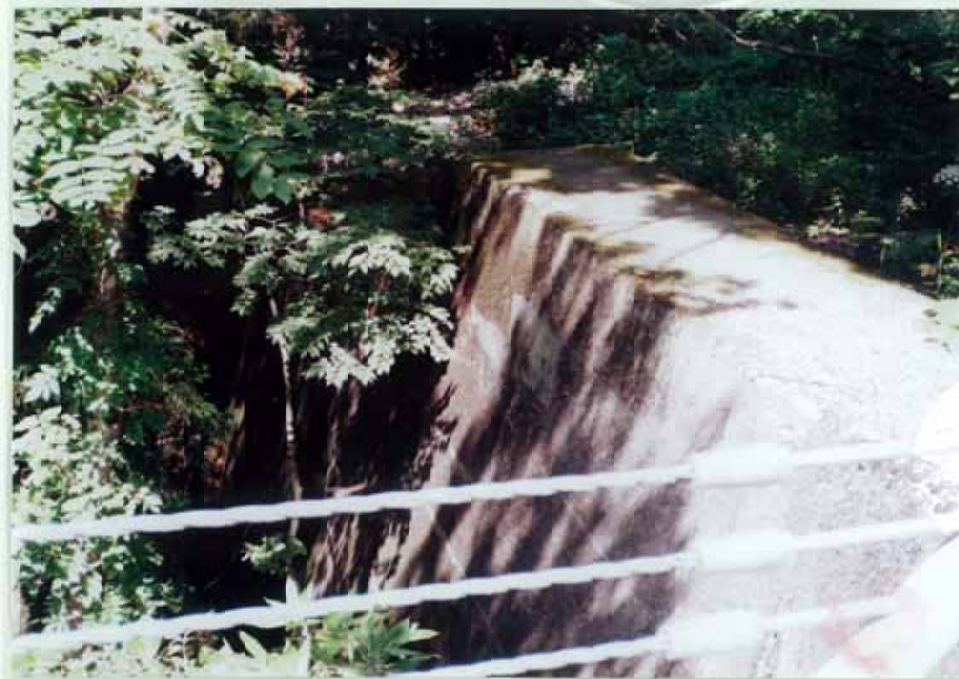
80)野土路川
39.
自然谷である。
ハヤ・ウグイ等が泳ぐ。

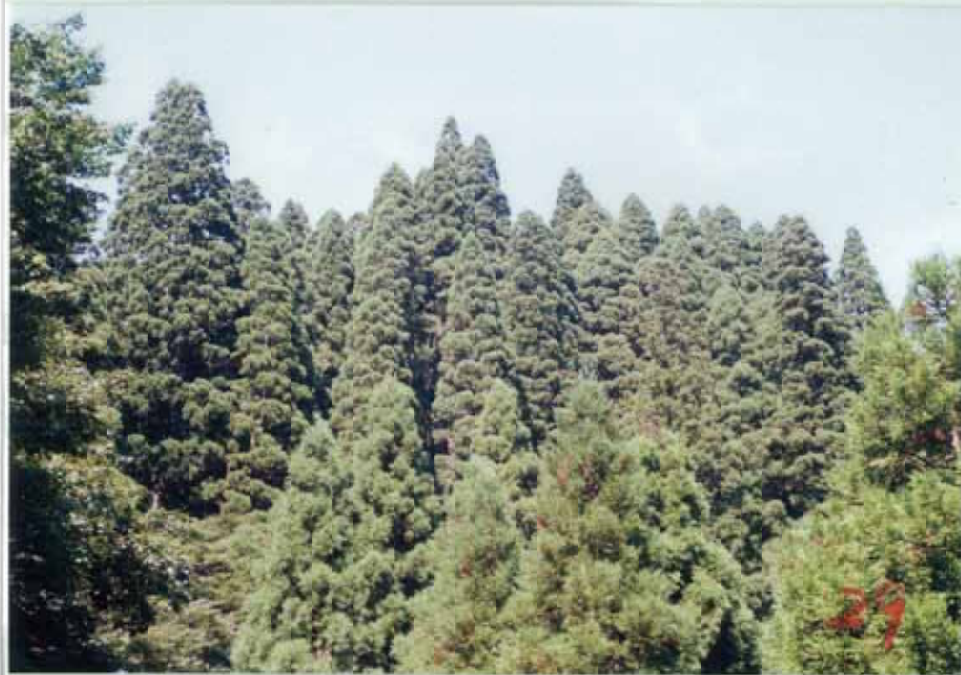
80)野土路川
44.
実生杉
地生えの杉でがっしりした木として育っている。

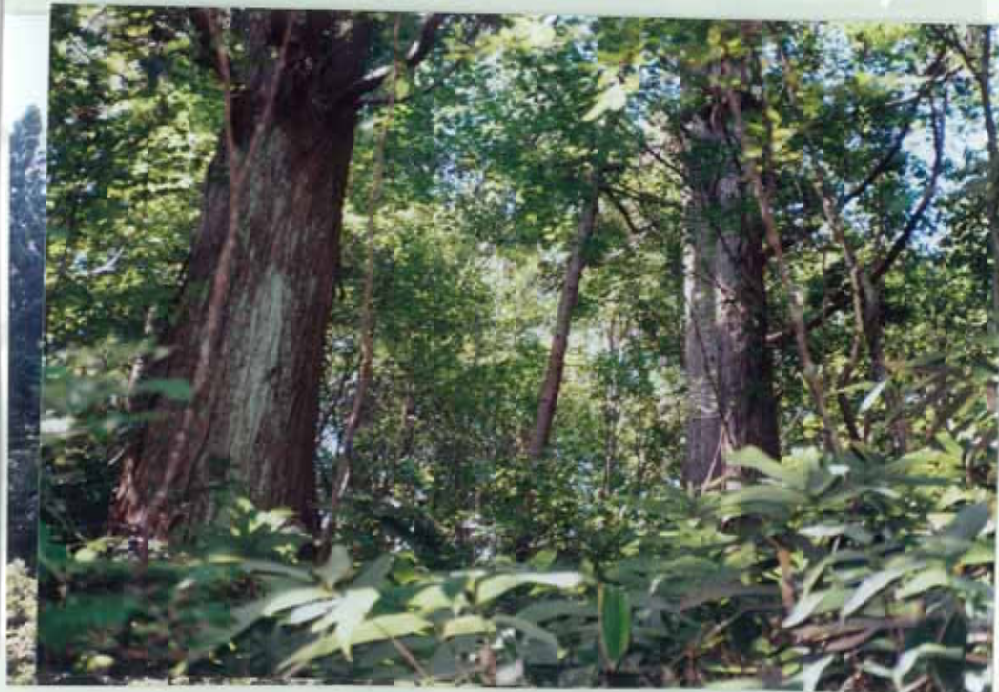
80)野土路川
45.
実生杉
ブナ林の中に生えている。
