83 月田川支川 (下田)

83)月田川支川(下田)
1.
床留工
h=1m

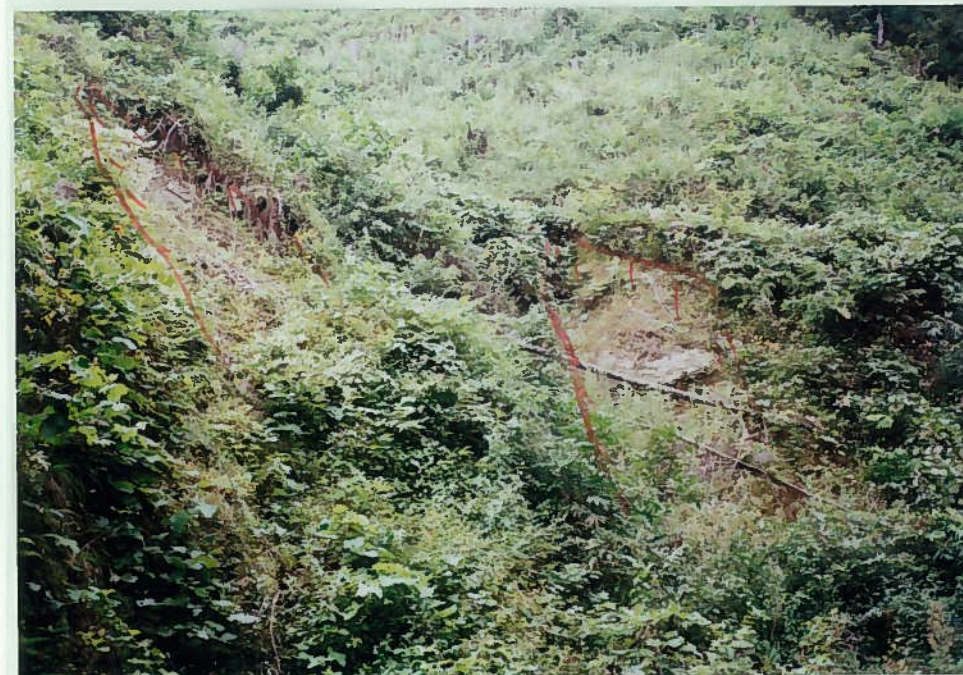
83)月田川支川(下田)
2.
植林地の崩壊跡

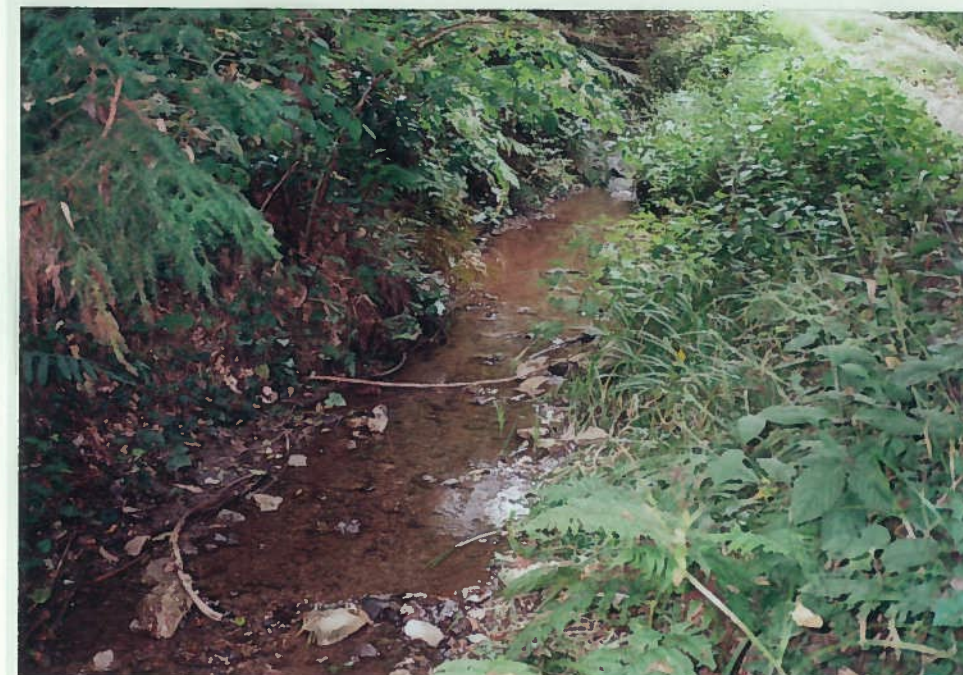
83)月田川支川(下田)
3.
砂礫の堆積する小谷
で水は少なく魚は見
られない。

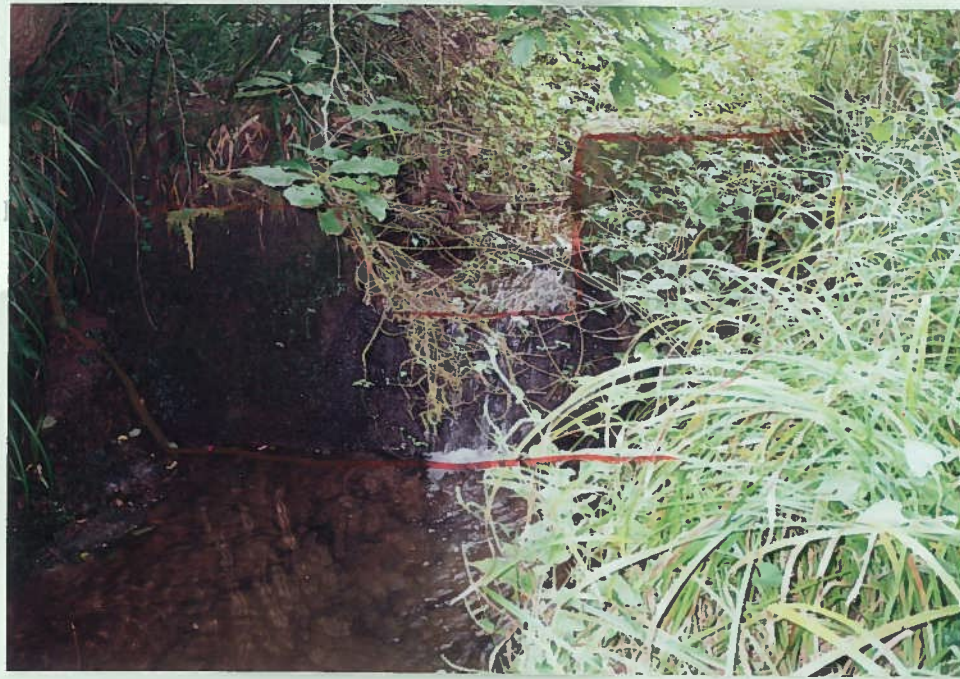
4.

頭首工

h=0.5m

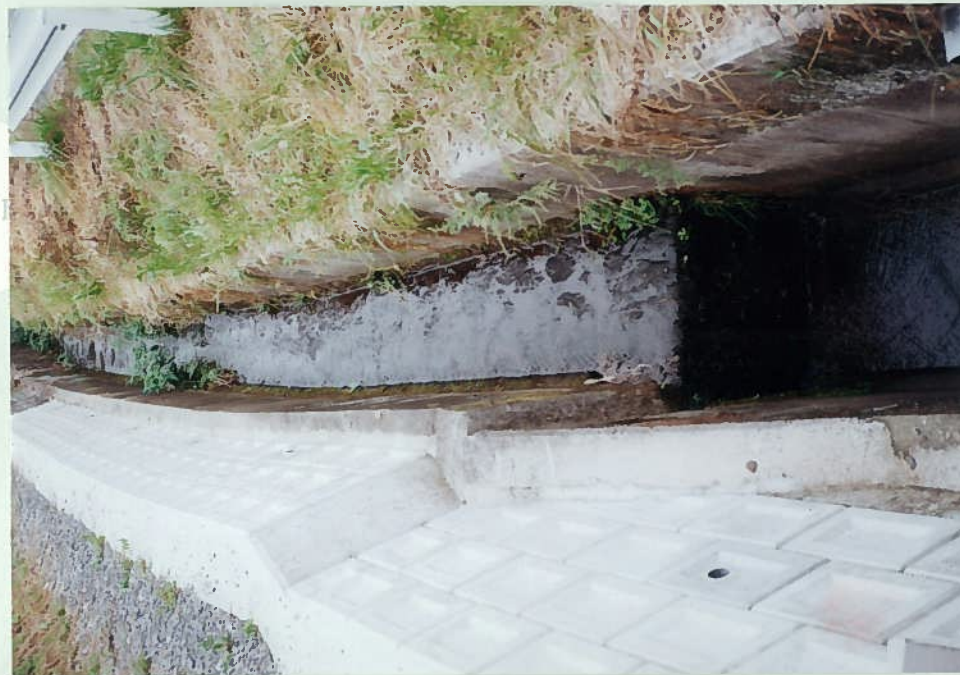
5.

三面張+段差工

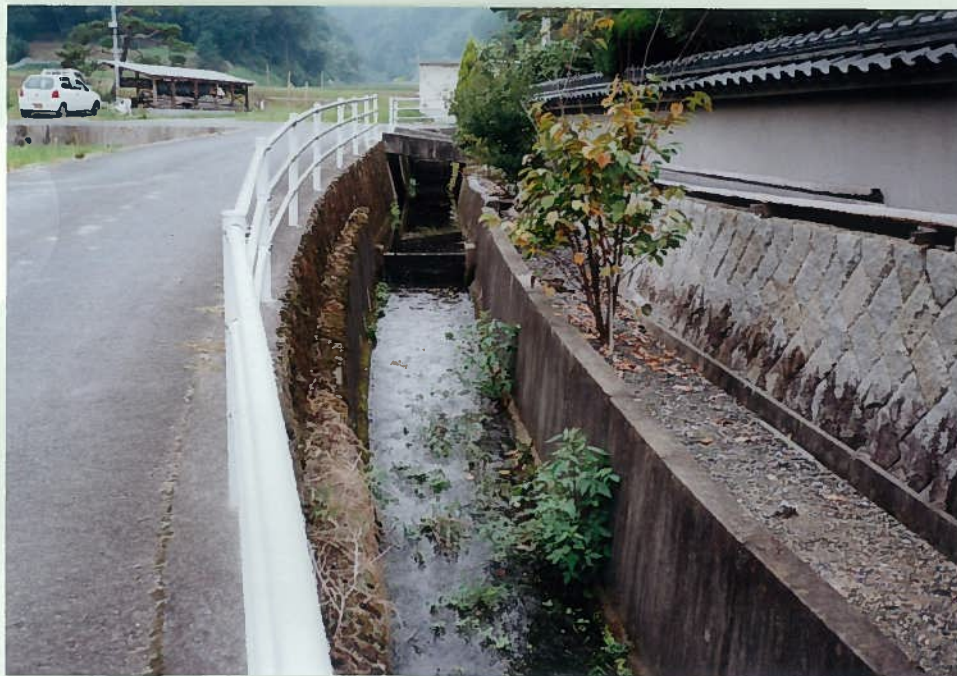
6.

三面張水路

魚はいない

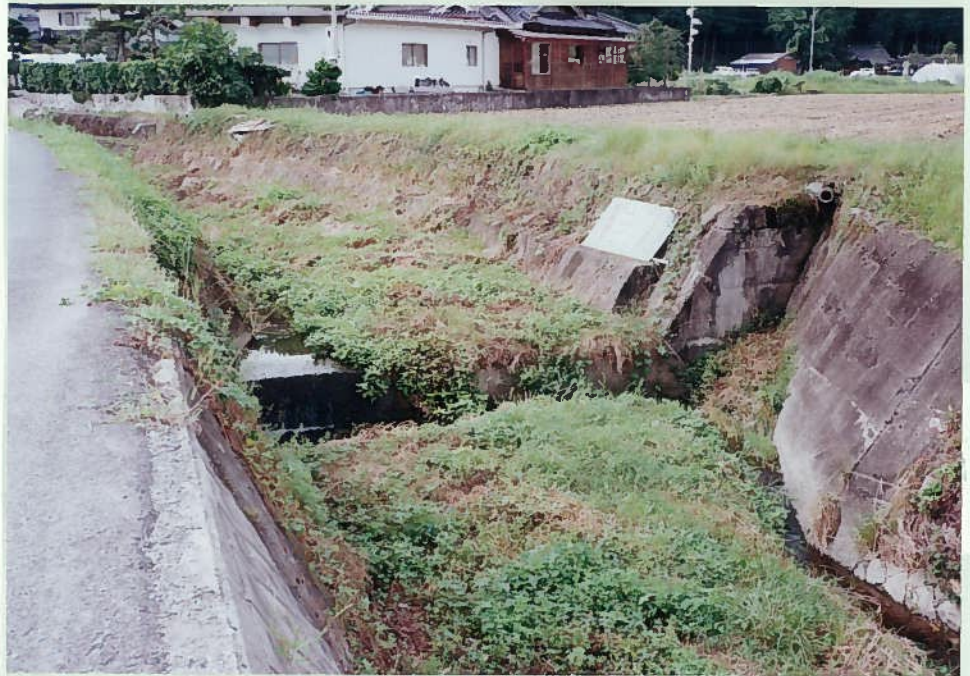
7.

三面張水路

魚はいない

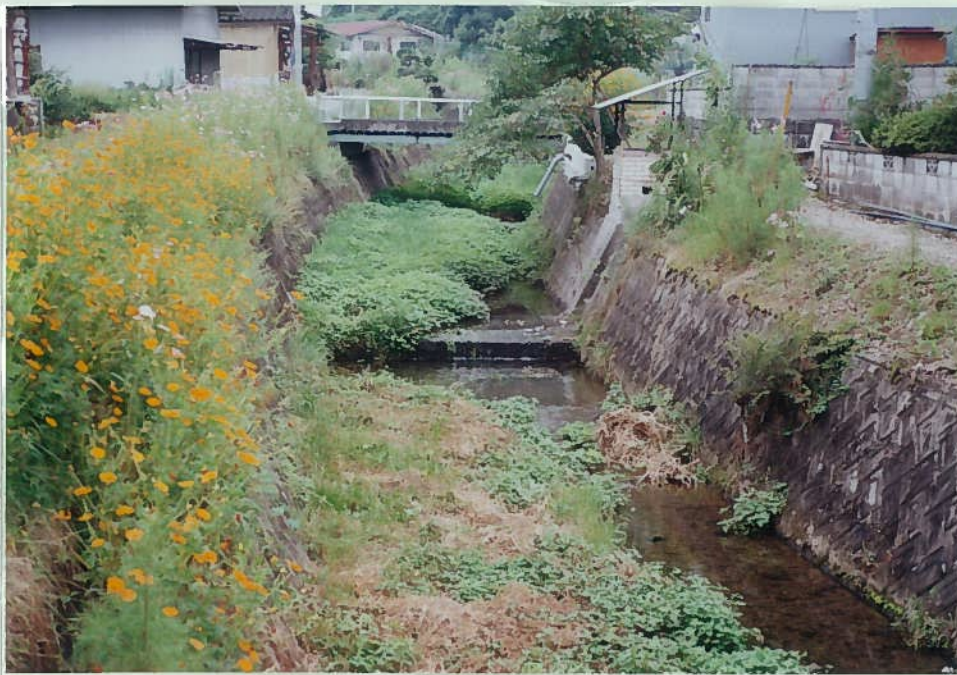
9.

床留工

$h=0.5m$

護岸工と床留工が連続し、魚は住みにくい川である。

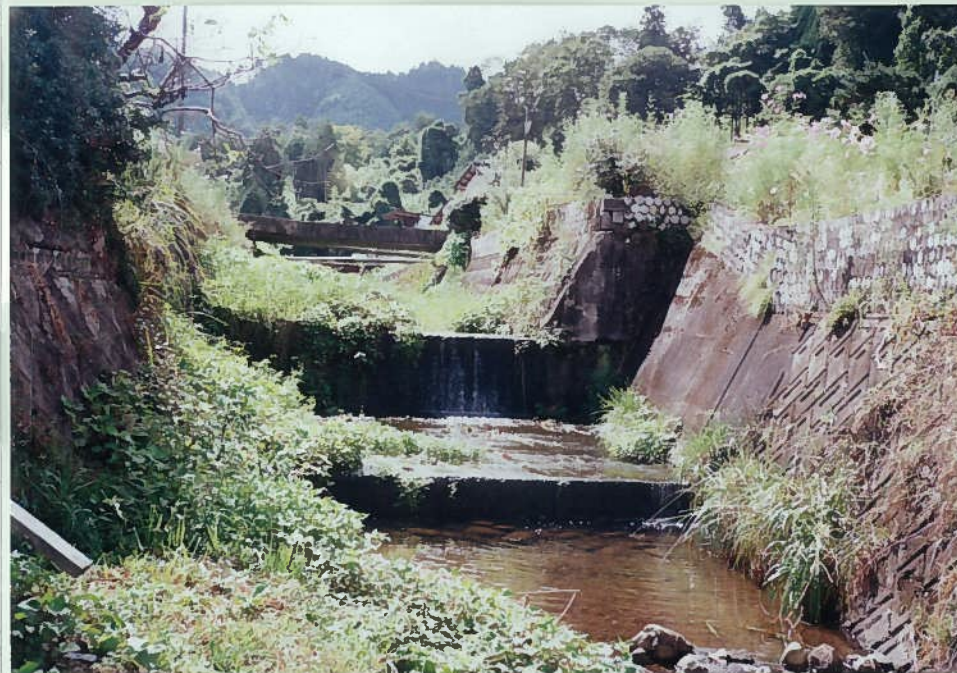
10.

床留工

$h=1m+0.5m$

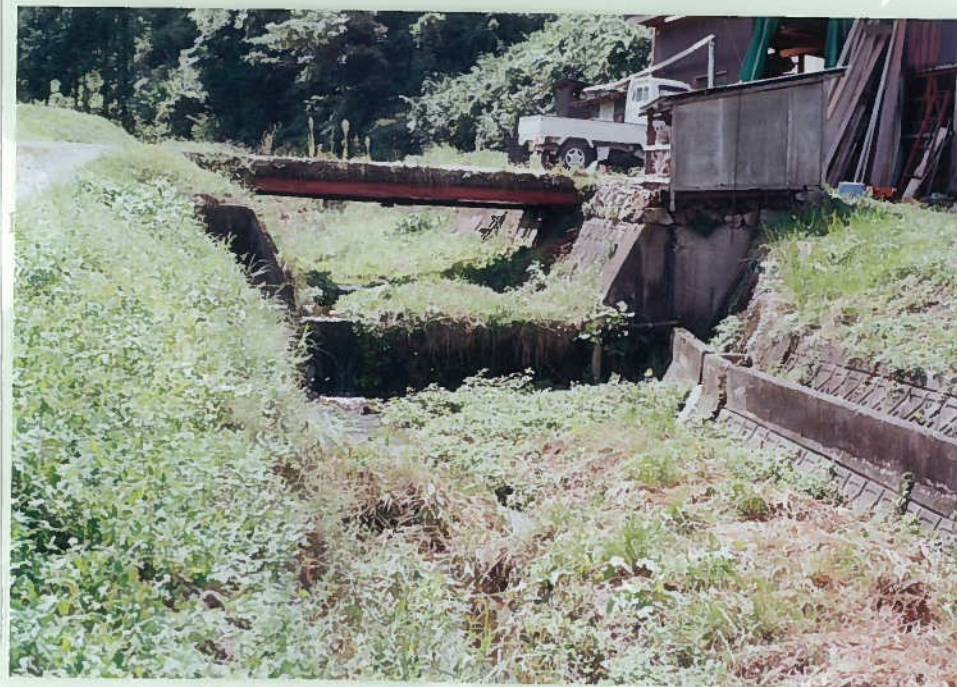
11.

床留工

$h=1m$

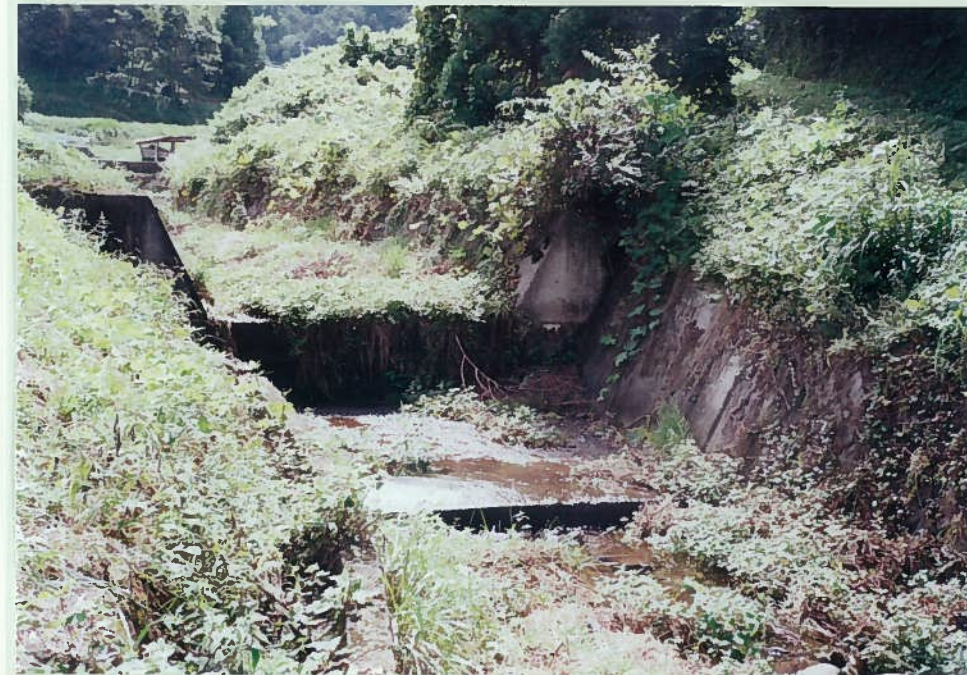
12.

床留工

$h=1m$

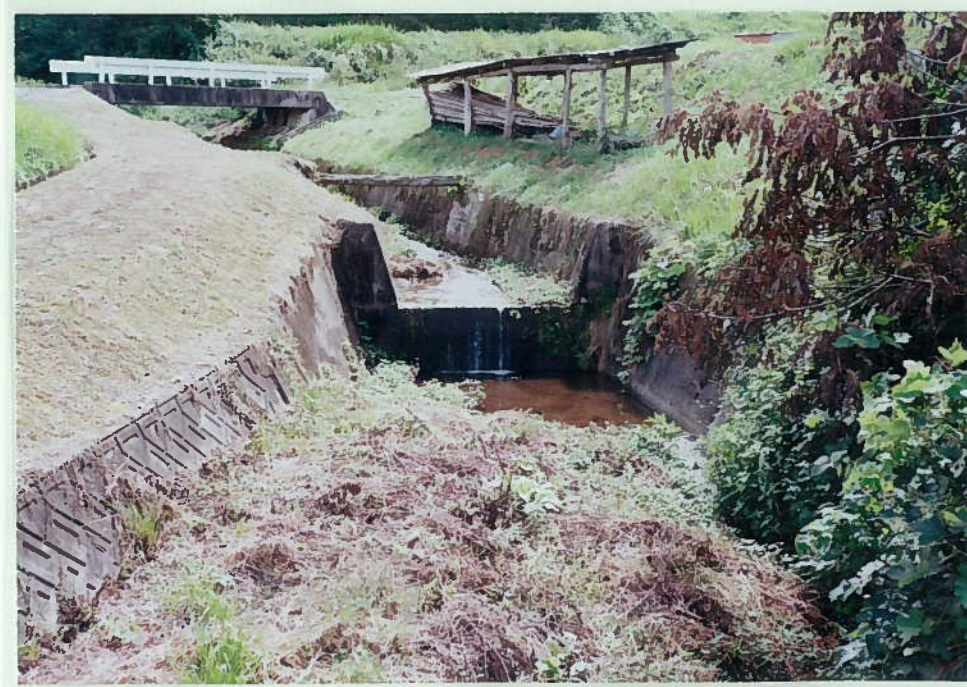
13.

床留工

$h=1m$

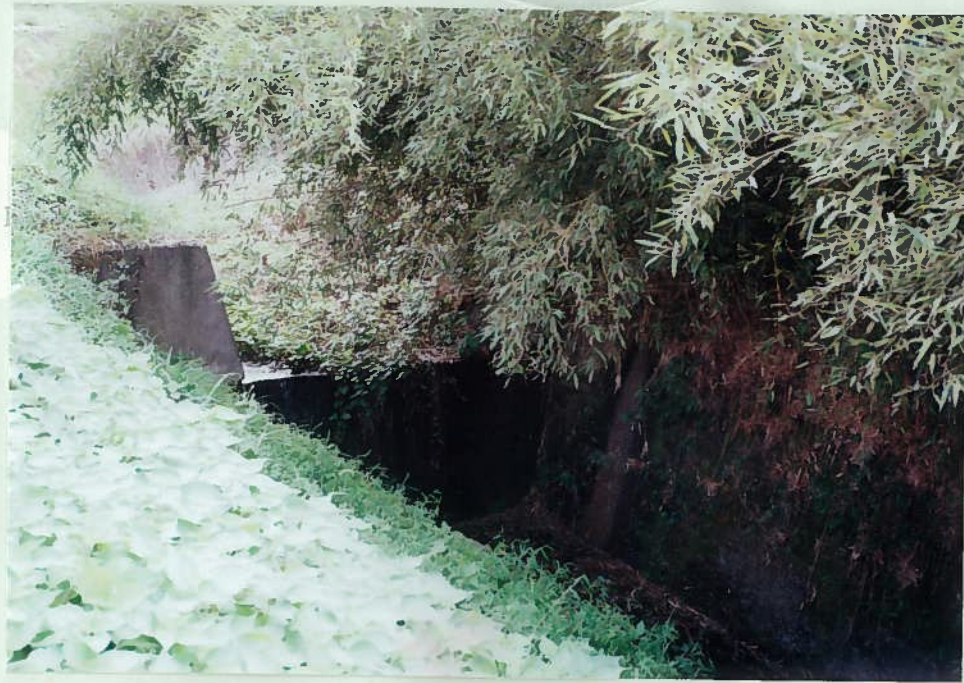
83)飯)手谷川
15.
床留工
h=1.5m
魚の遡上は困難である。

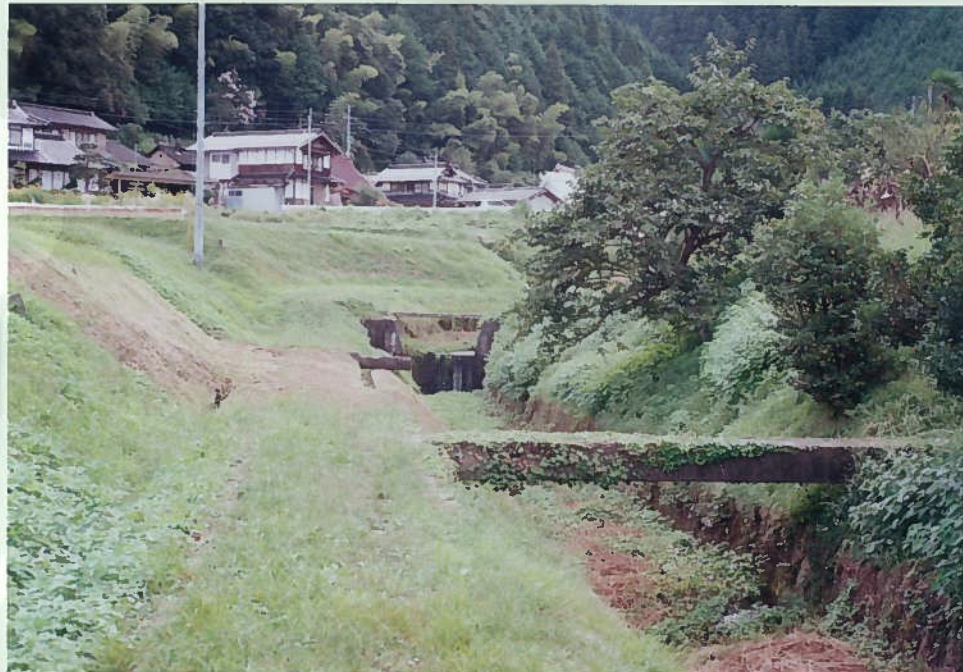
83)飯)手谷川
16.
床留工
h=1.5m

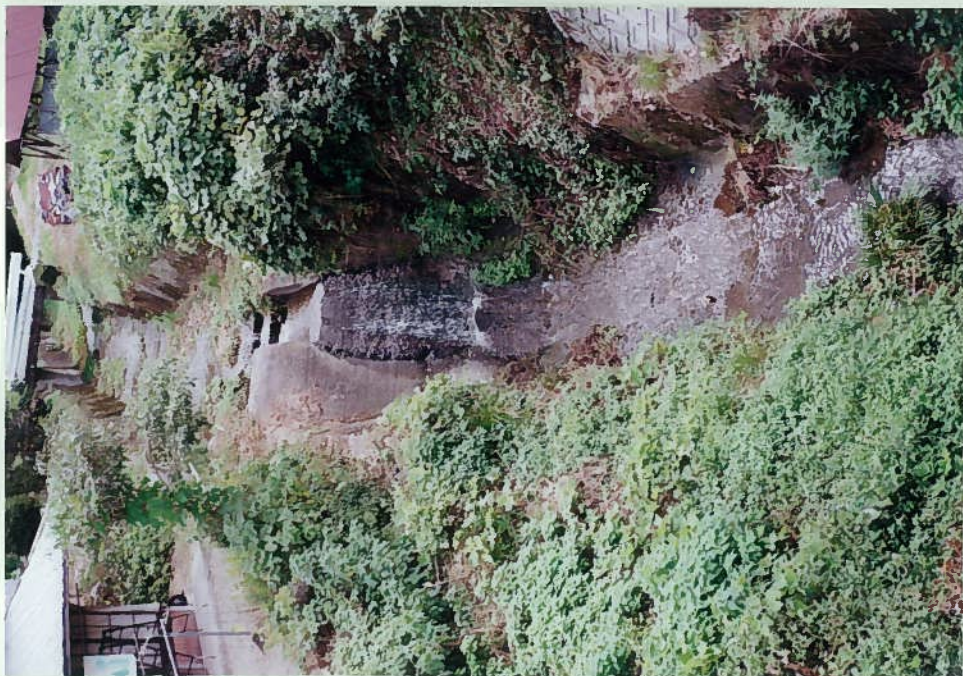
83)飯)手谷川
17.
床留工
h=3m
魚の遡上は困難である。

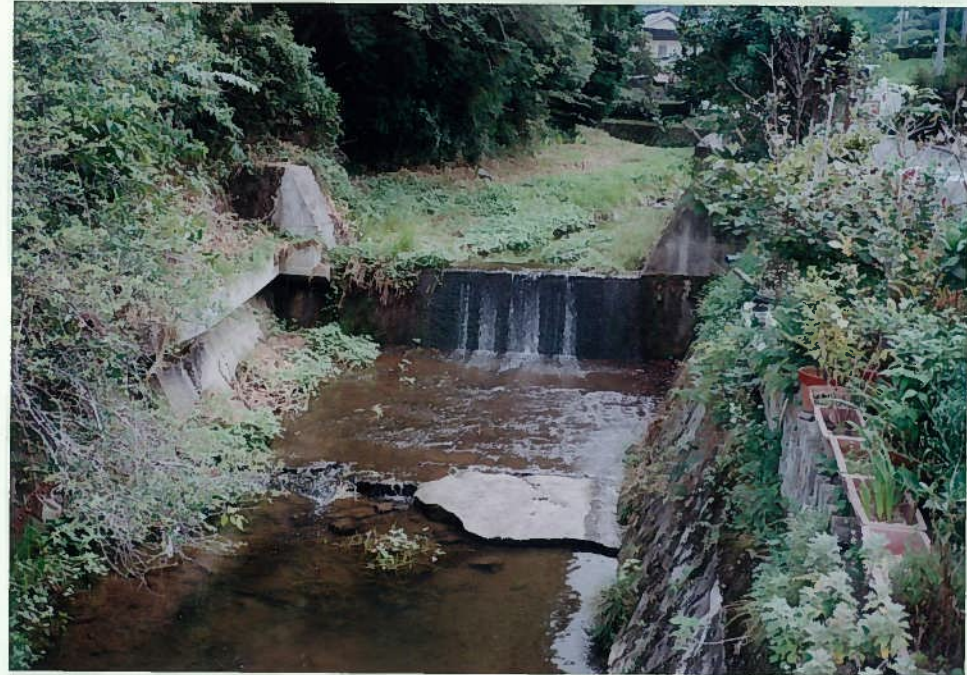
83)飯)手谷川
18.
床留工
h=2m

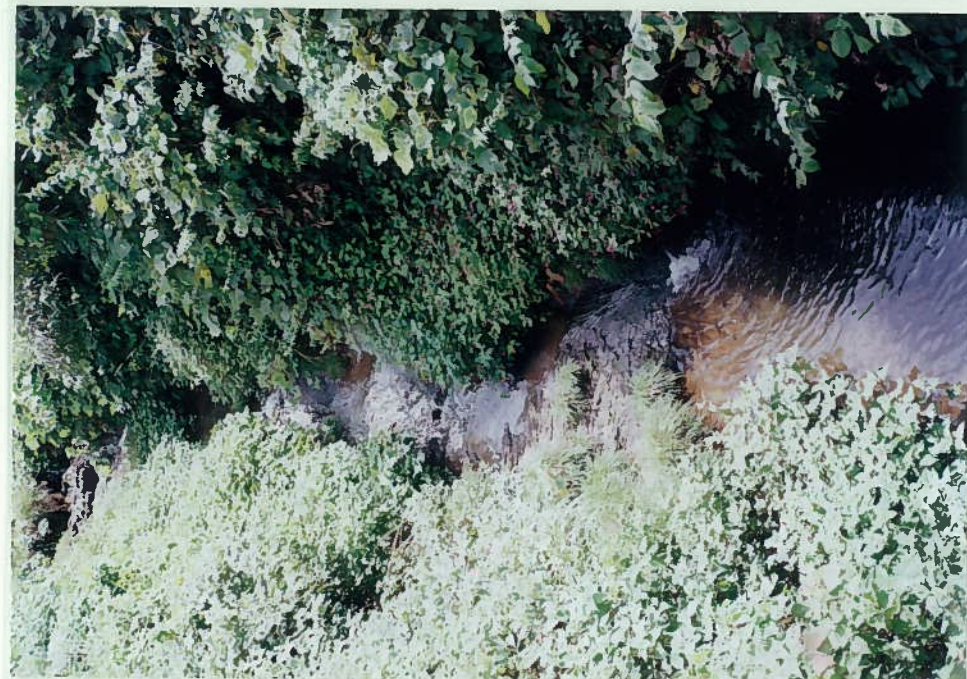
83)和田川
19.
床留工
h=1m

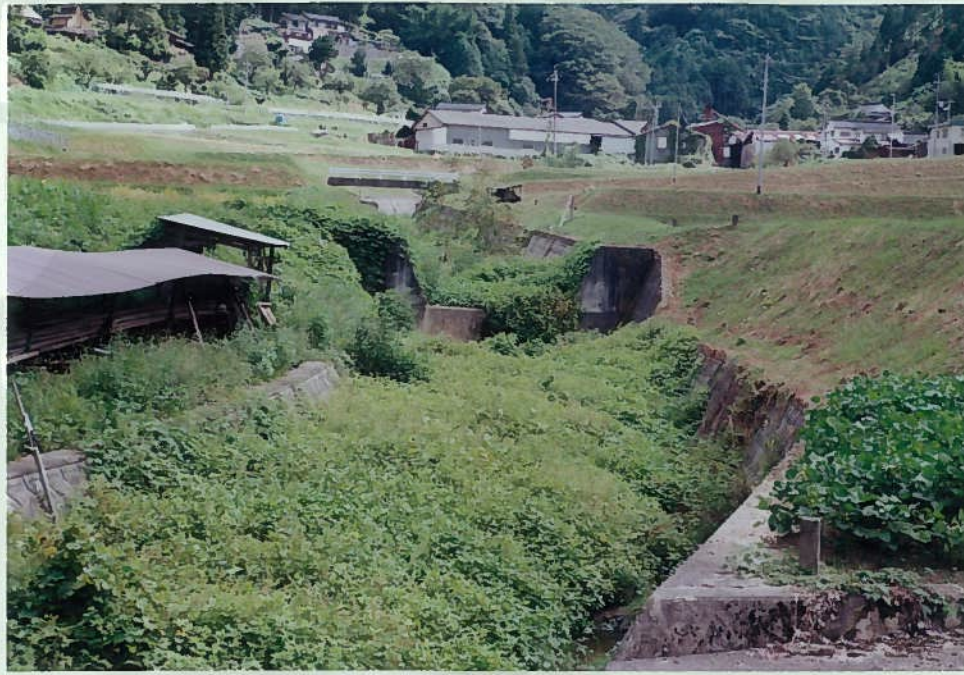
83)和田川
21.
床留工
h=1m
川には草が茂っている。

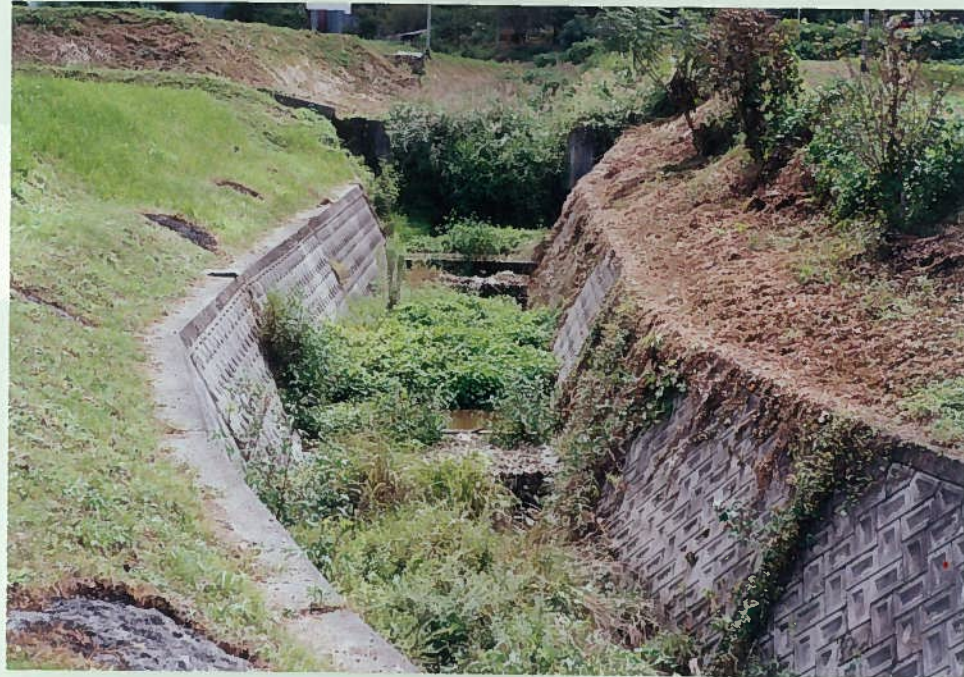
83)和田川
22.
床留工
h=0.5m
ブロック積み護岸と床留工で固められており、魚はいない。

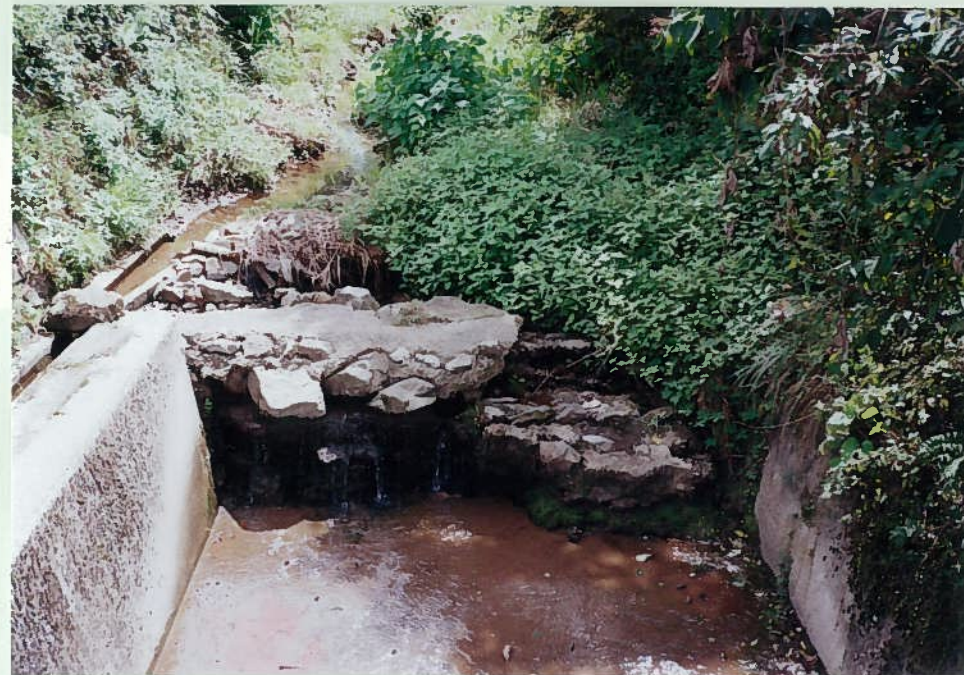
83)和田川
23.
頭首工
h=1.5m
旧石積工である。

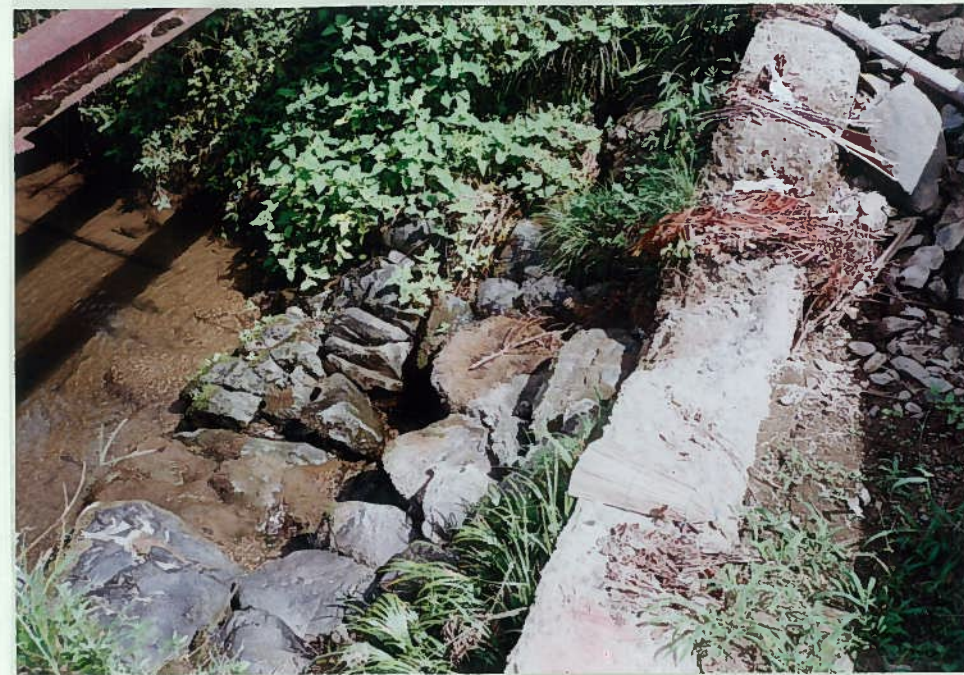
83)和田川
24.
頭首工
h=1m
自然石を積み上げており、魚にやさしい構造である。

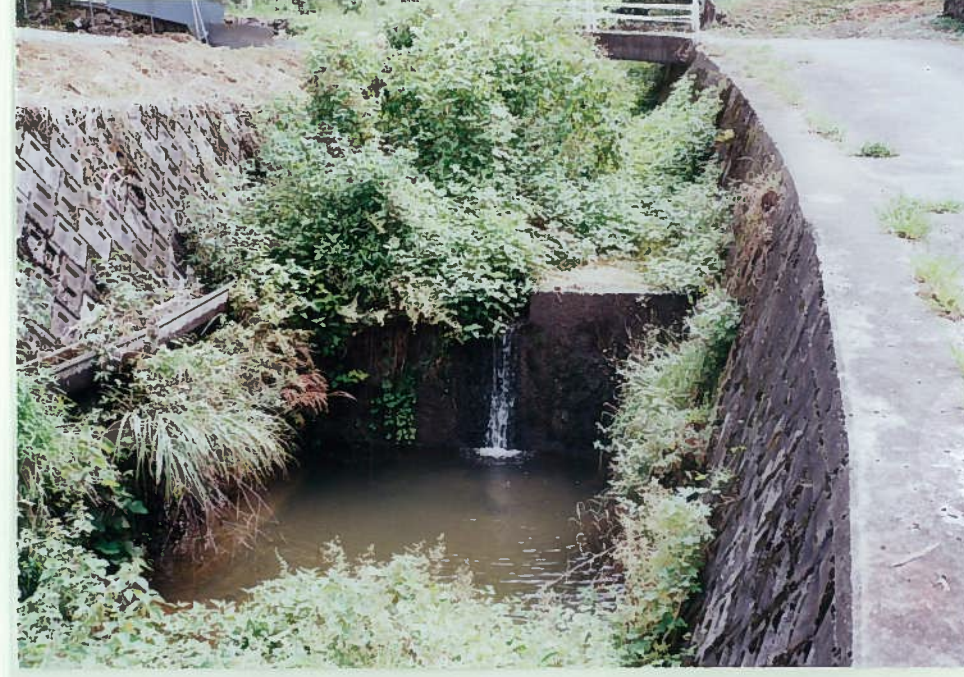
83)和田川
25.
床留工
h=2m

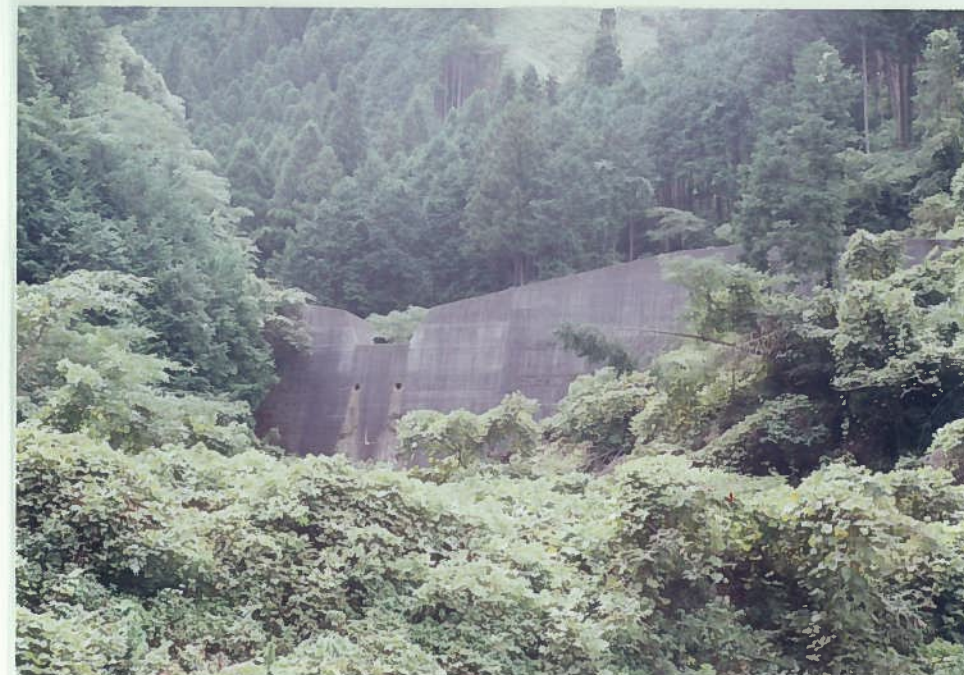
83)和田川
26.
砂防ダム
h=10m

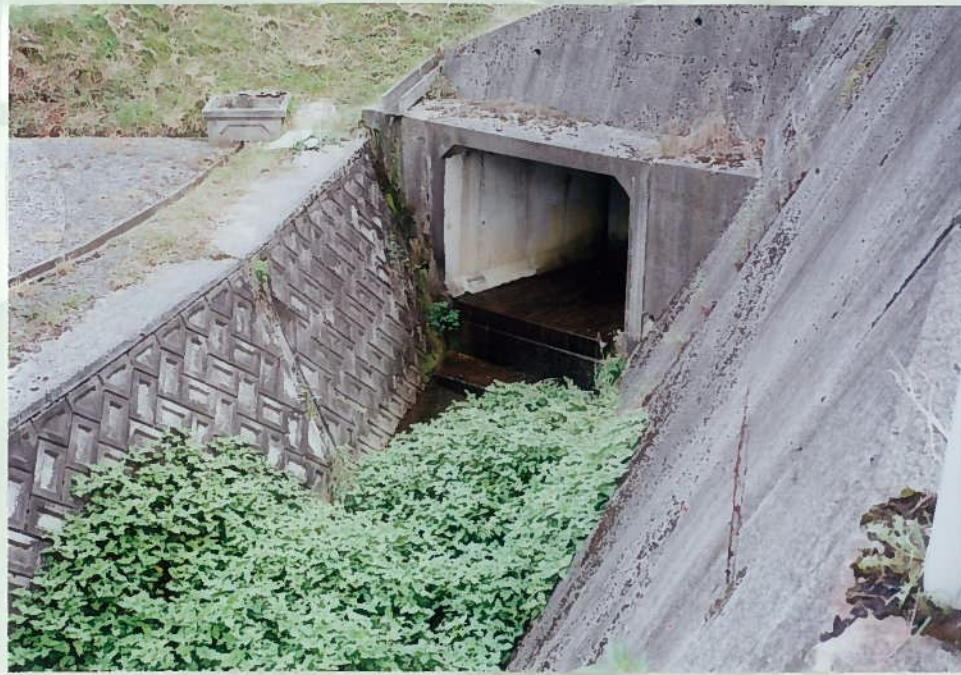
83)和田川
27.
道路横断BOX

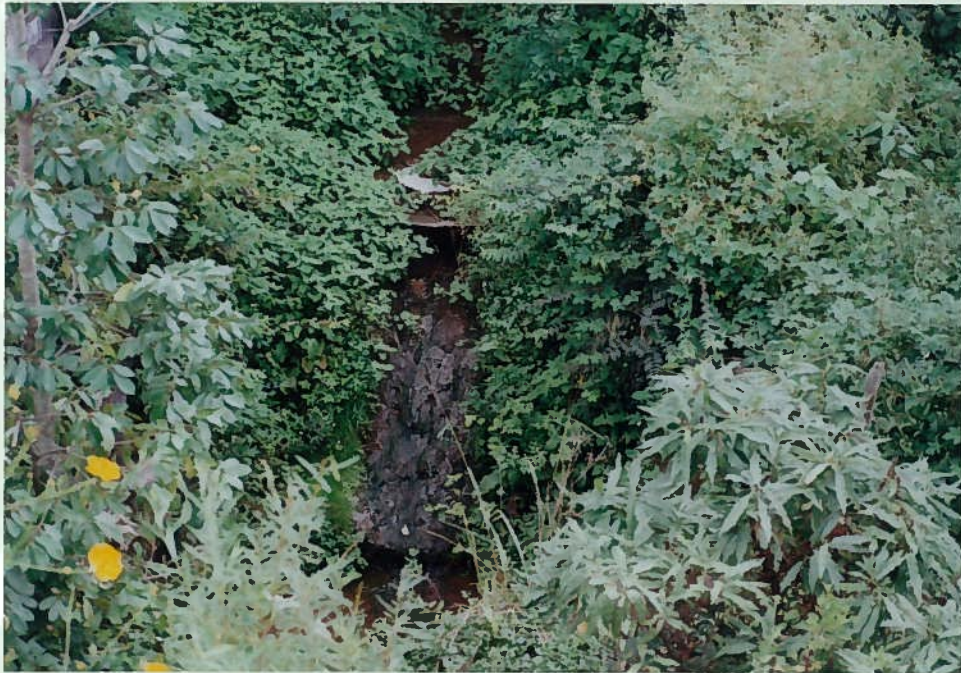
83)和田川
28.
床留工
h=1.5m
石造りで勾配も緩い

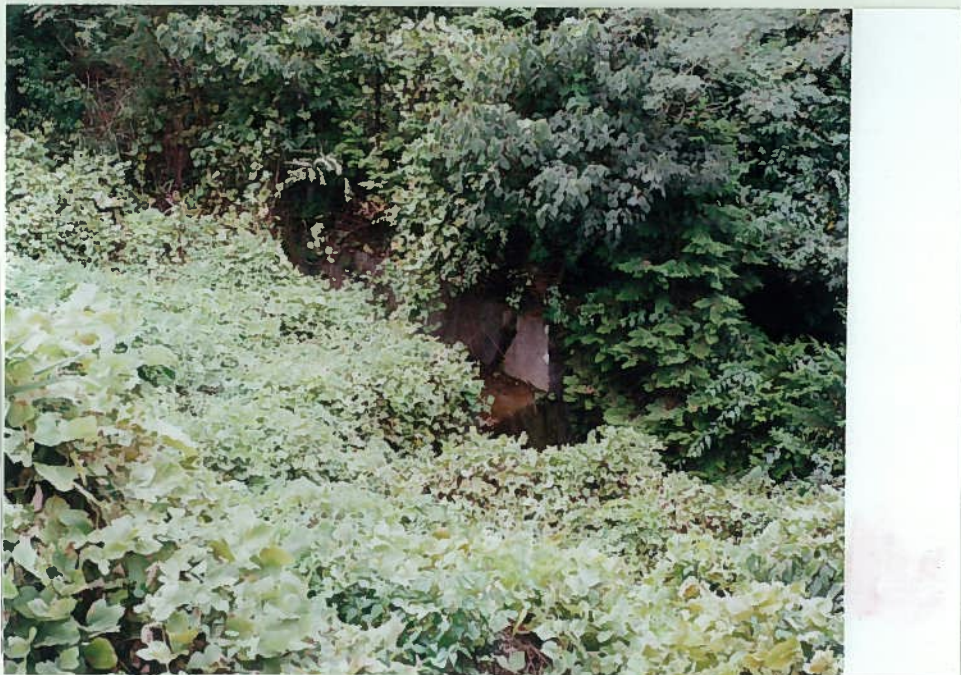
83)和田川
29.
床留工
h=3m
魚の遡上は困難である。
