86 月田川

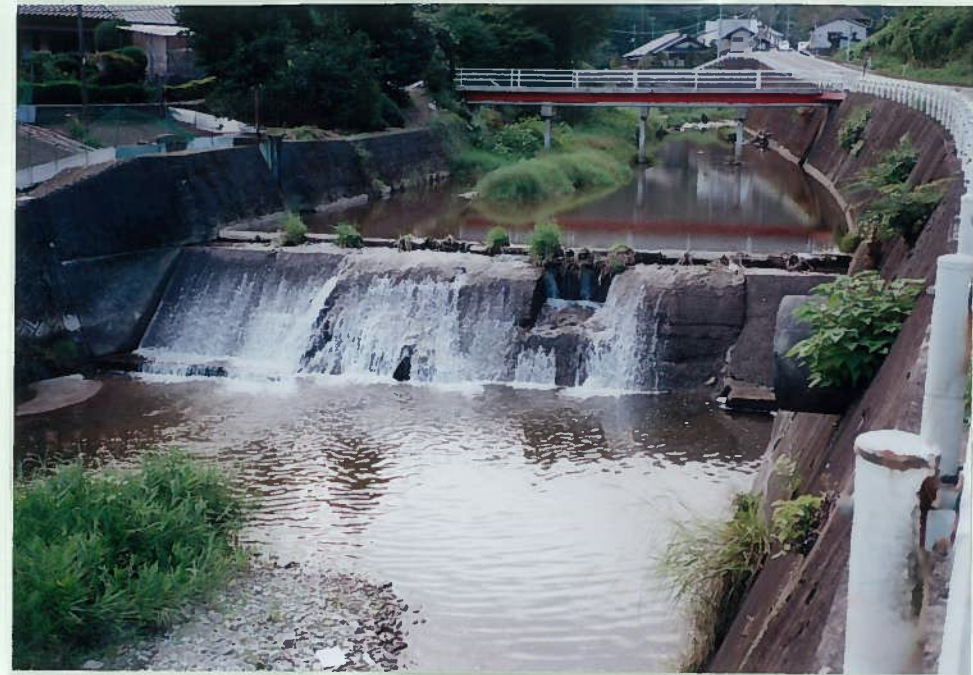
86)月田川
1.
頭首工
h=1m
稚アユ・ヒラメ・ハヤ
ドジョウ・ジャコ等
魚は多い。

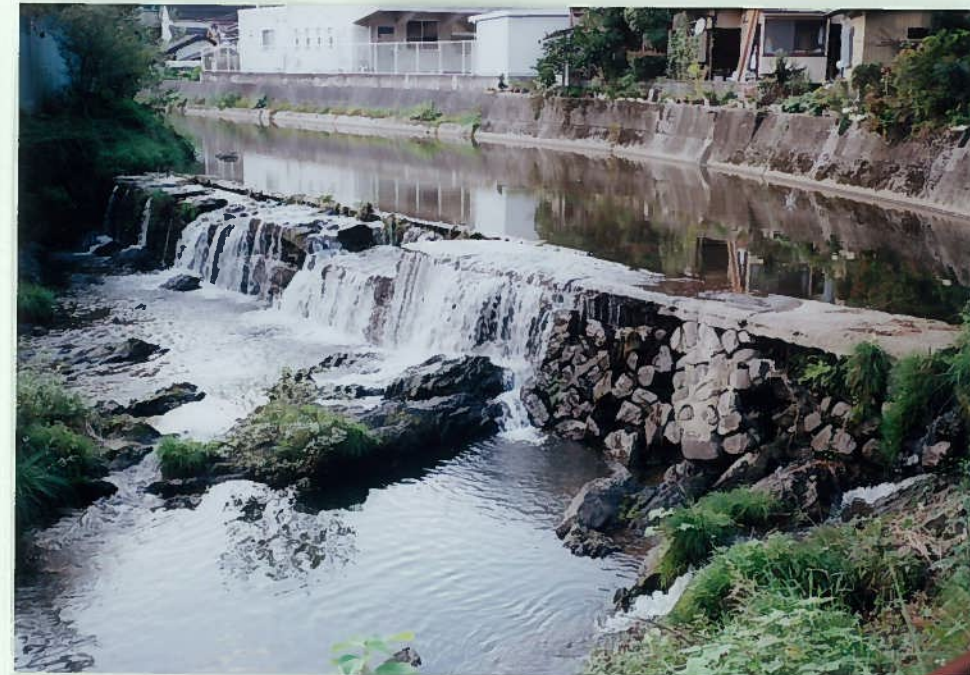
86)月田川
2.
頭首工
h=1.5m
石積頭首工で魚の住
処ともなっている。
おもいよう。

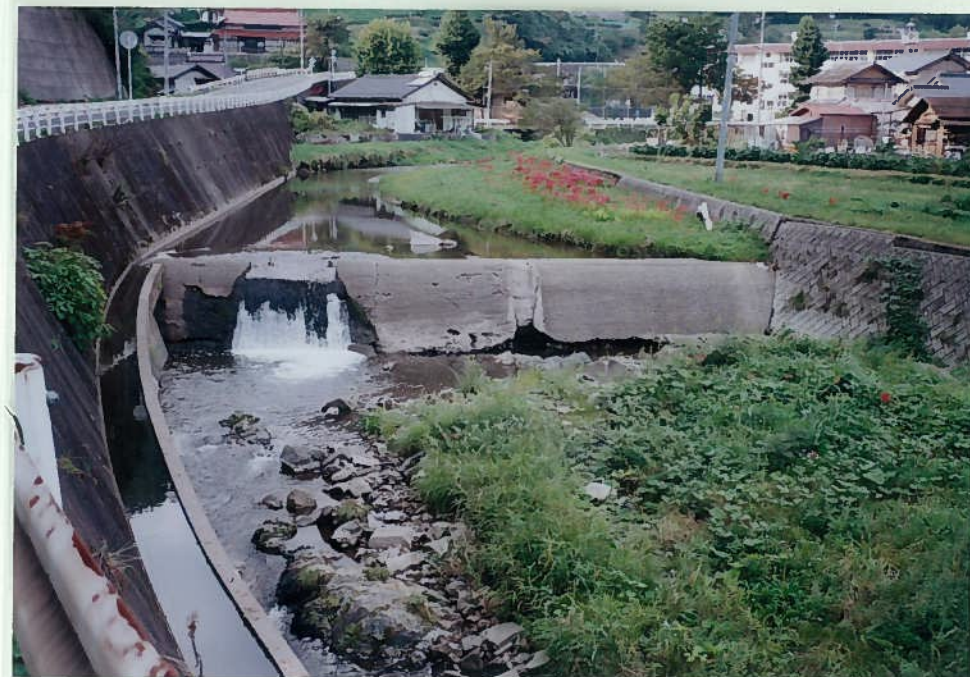
86)月田川
3.
頭首工
h=2m
基礎の洗掘を受けて
いる。

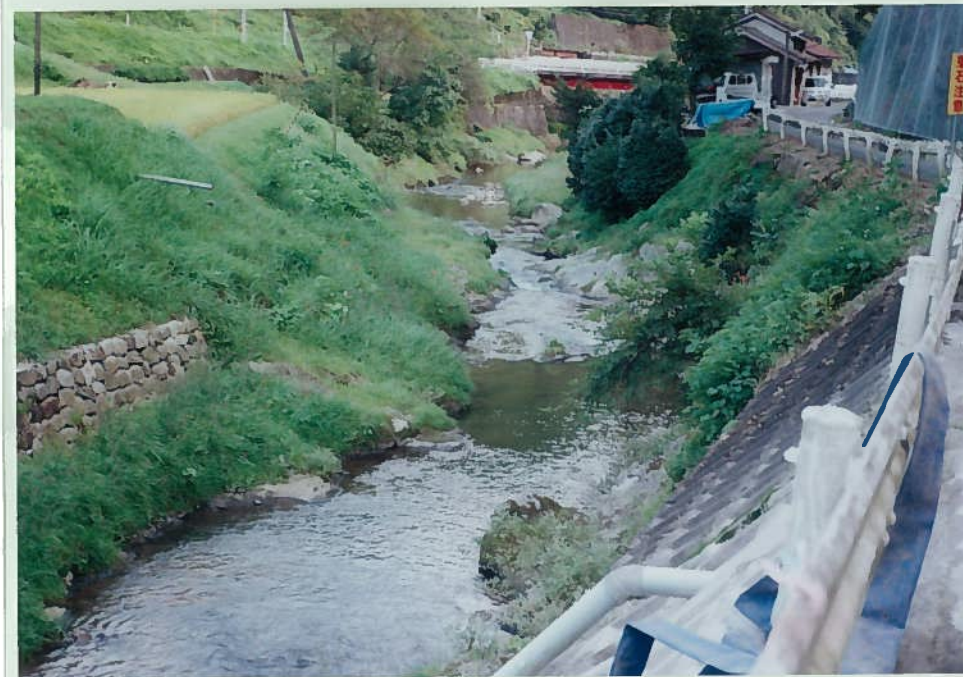
5.

露岩・礫部あり。

瀬・滯・淵、緩・急流部
等変化に富み魚の住
処も多い。

アユ・ヒラメ・ハヤ・
大山椒魚等が生息す
る。

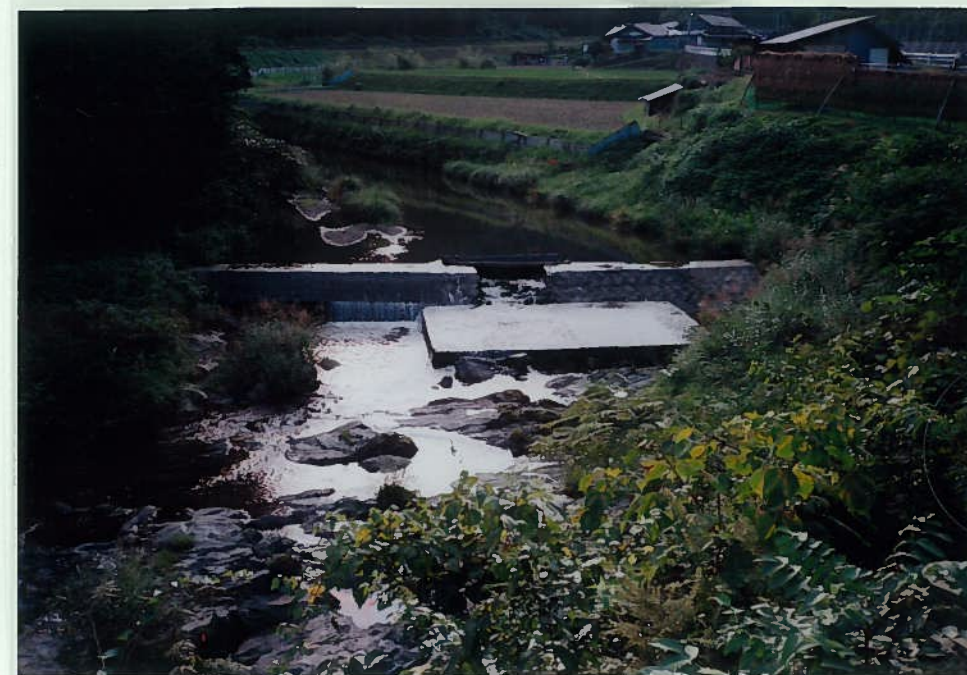
7.

自然の流れであるが
泥が流出しやすく、岩
に泥が沈着する。

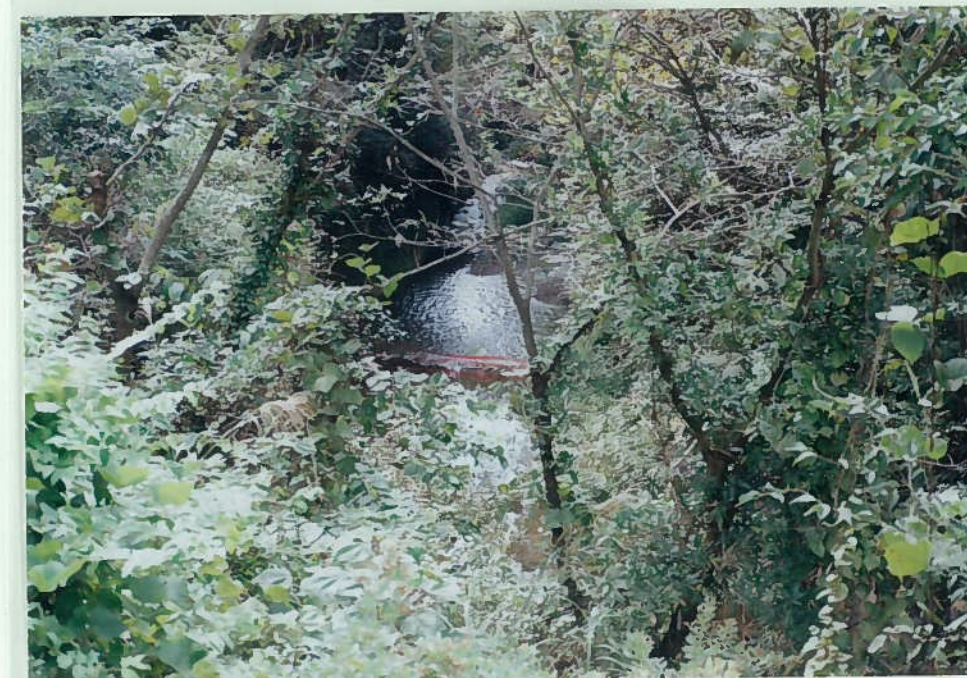
8.

瀬・淵があり、自然
の流れである。

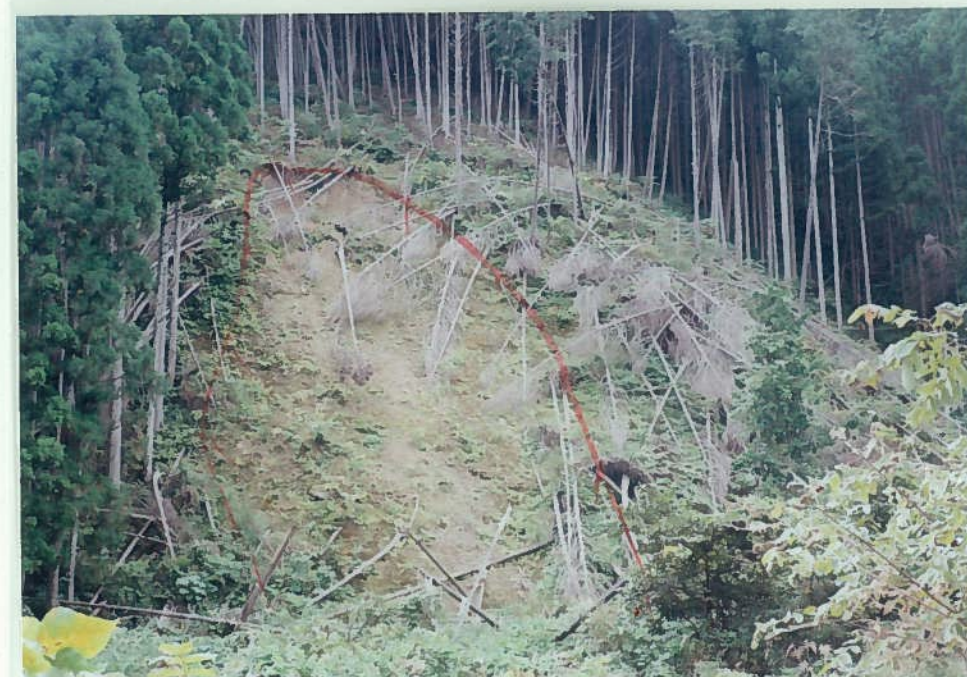
9.

植林地の崩壊跡

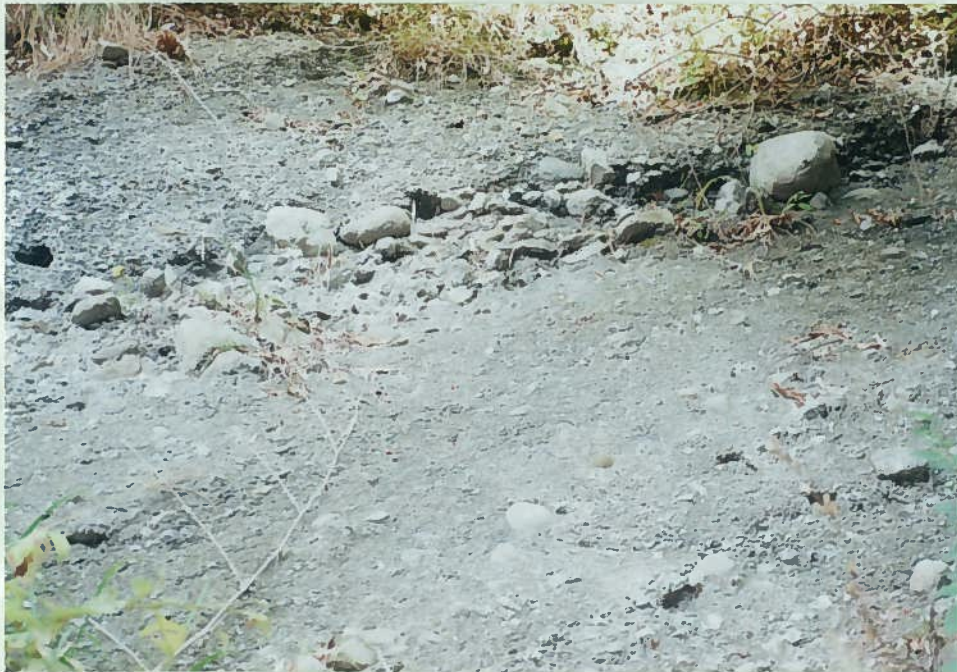
86)月田川
11.
備北層群
礫層
傍示峠に分布する

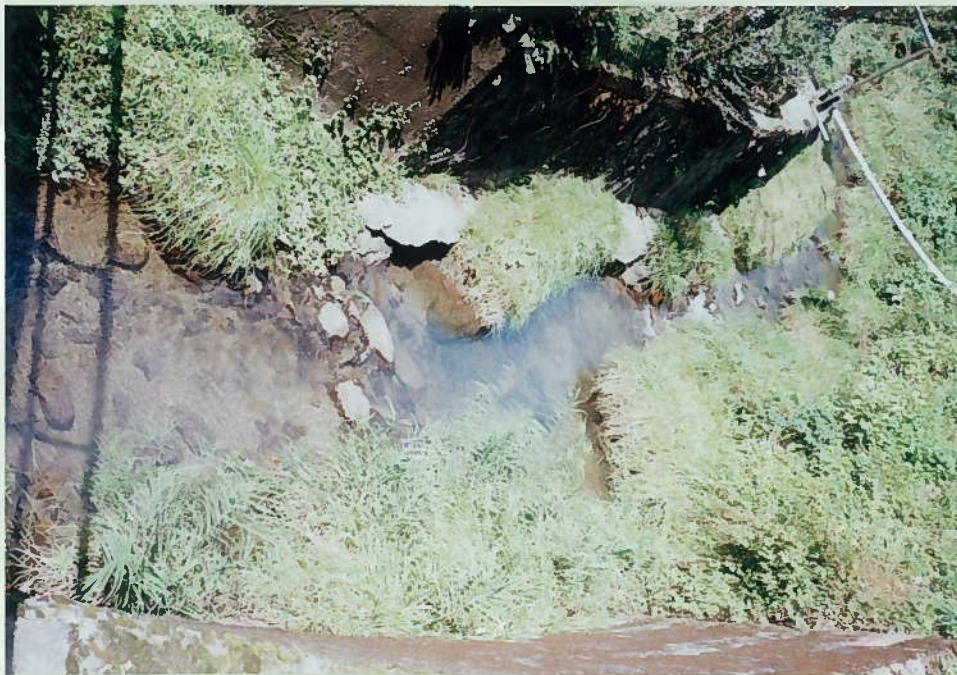
86)月田川
12.
河川状況
清流であるが降雨時
泥が流出し易い。
地ヒラメ・ハヤ・ドロ
ハエが生息するも、
数は少ない。

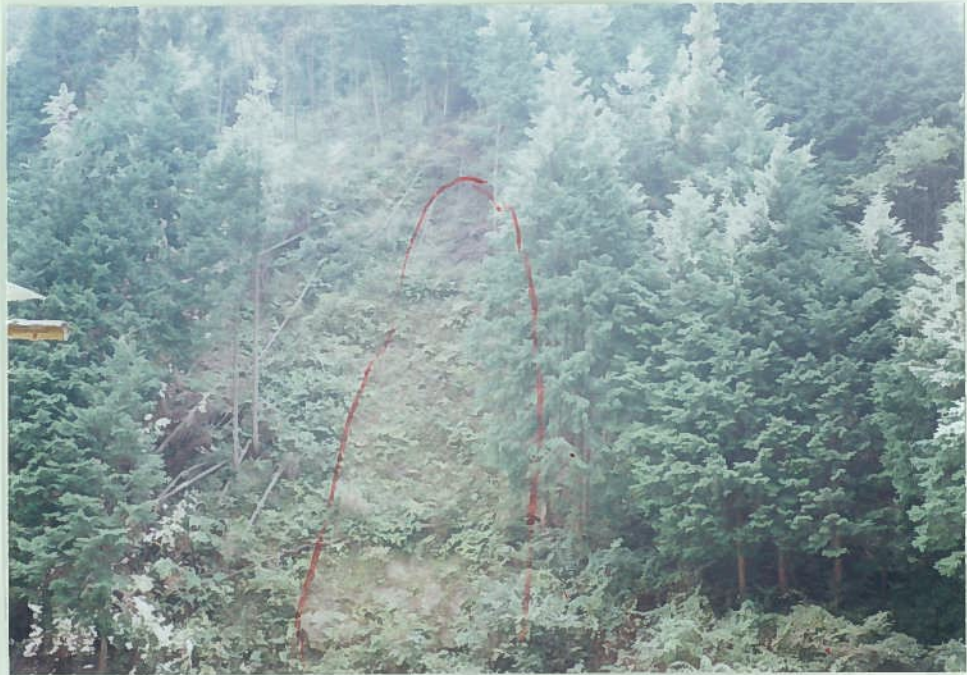
86)月田川
14.
植林地の崩壊跡

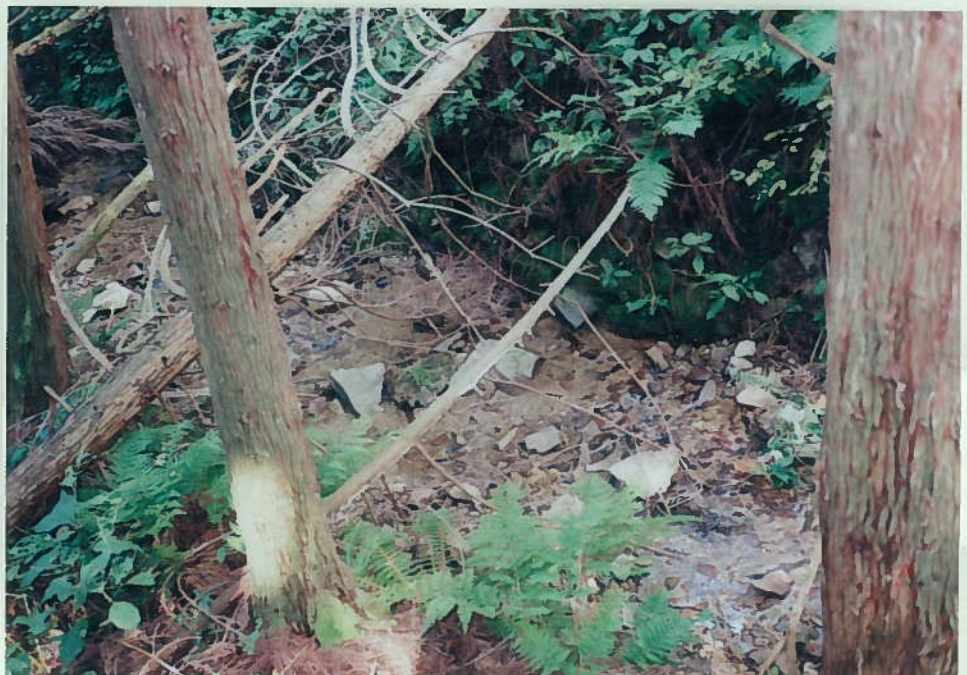
86)月田川
15.
河川状況
土砂流出が多く、苔
藻類はつかず、ハヤ・
ドロハエのみ生息。

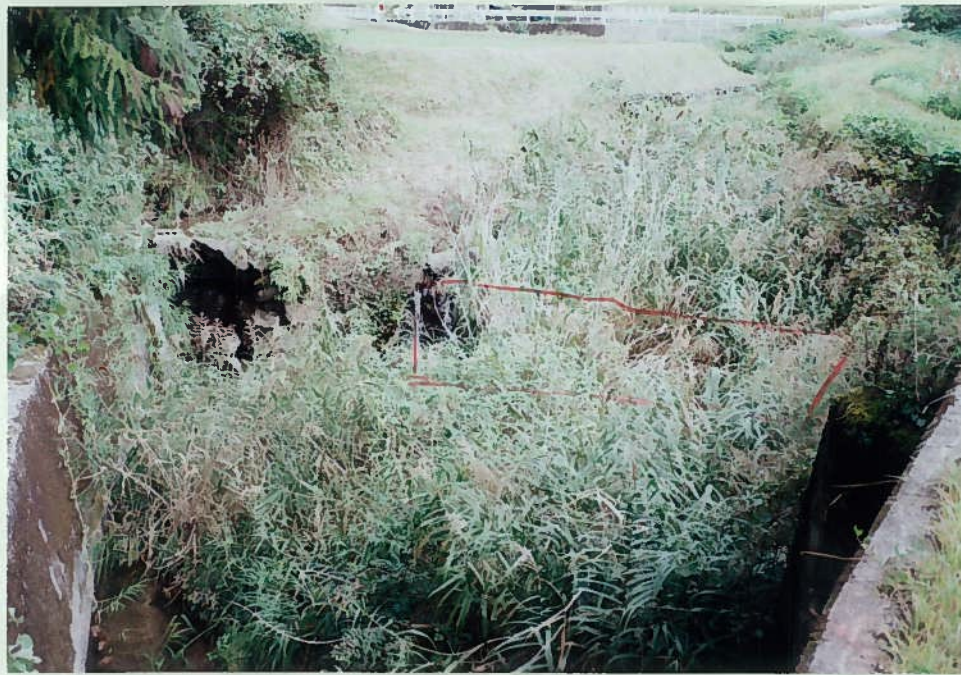
16.

旧石積施工でヨシがしげる。

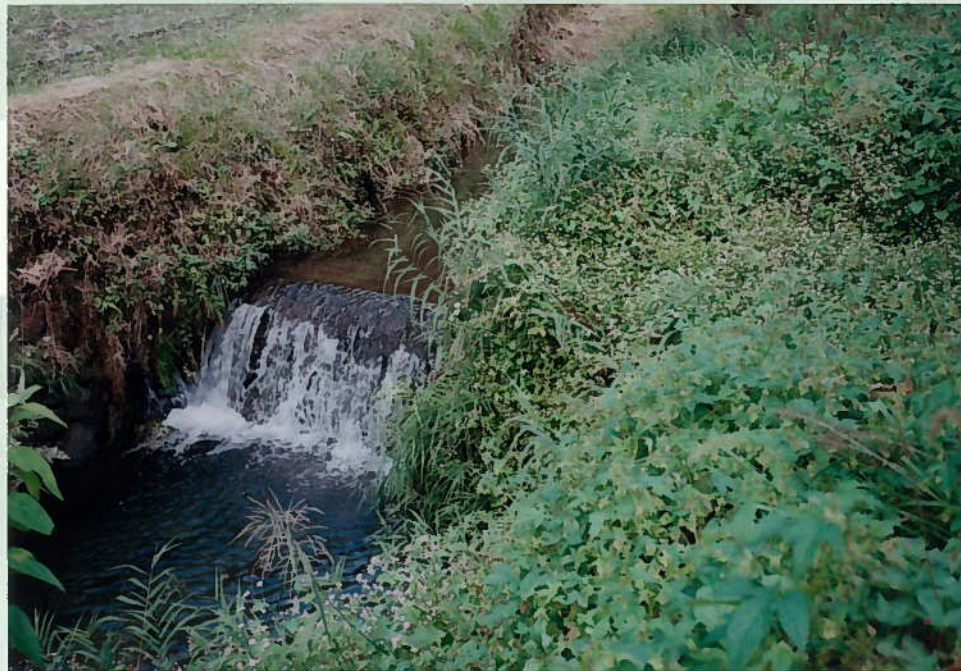
17.

ハヤ・ドロハエがいる。

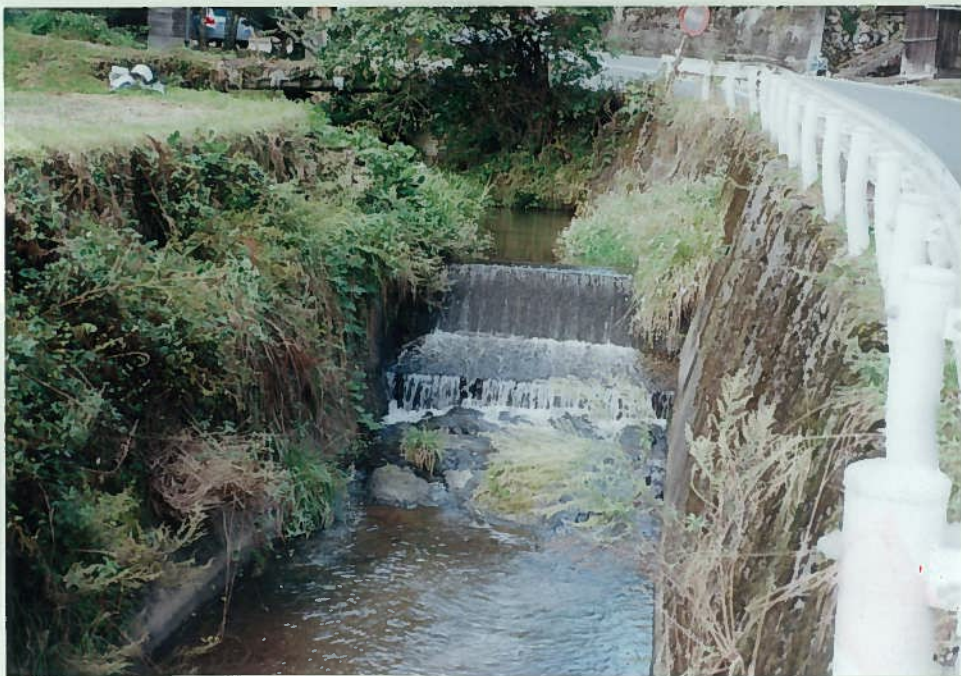
18.

水たたきがあり、魚は遡上し難い。

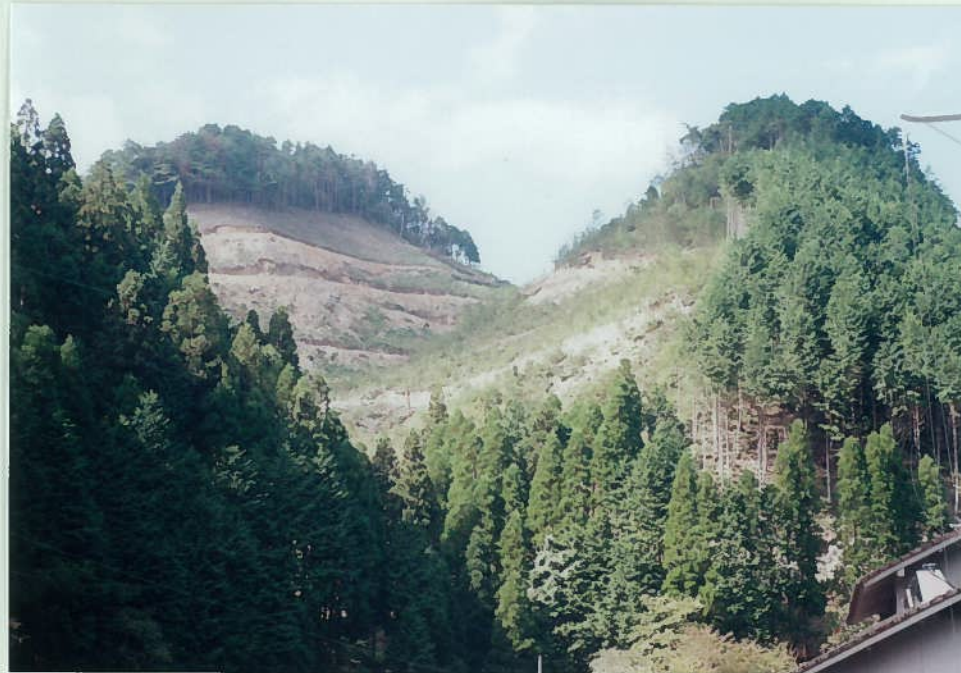
20.

山地状況
伐採跡地は搬出路のため無惨な状況となっており、土砂流出が激しい。

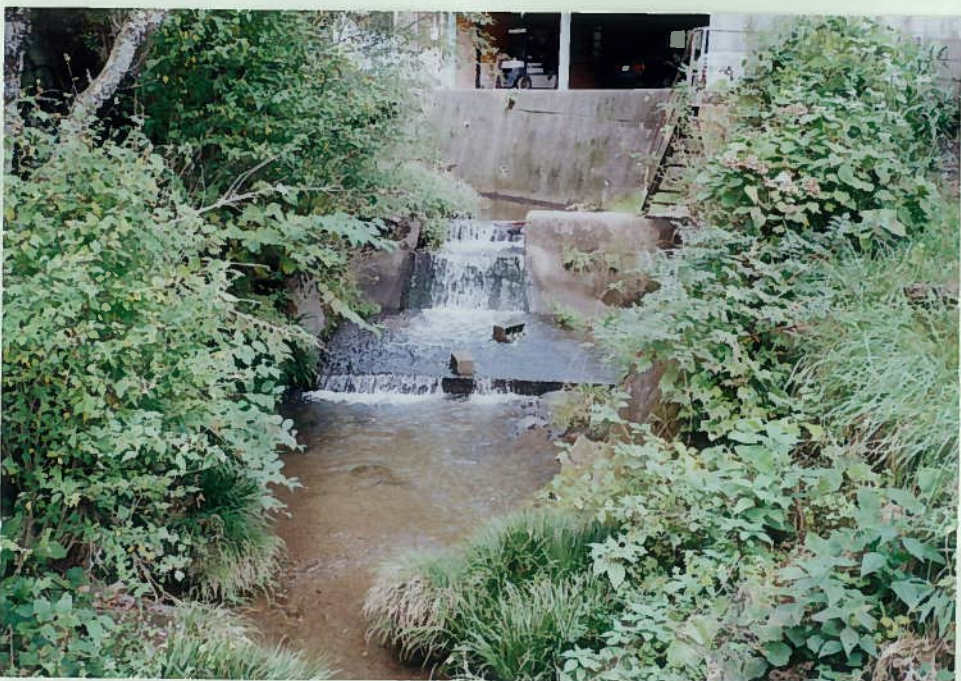
21.

地ヒラメ・ハヤ・大山椒魚もいよう。

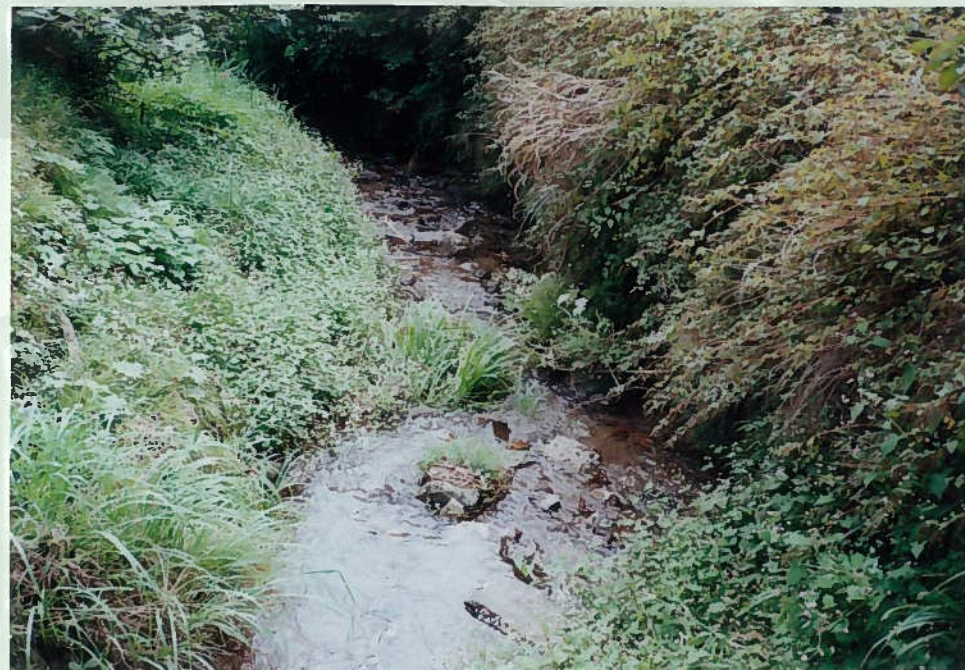
22.

砂礫川で清流である
が降雨時は濁り易い。
石に泥付着する。

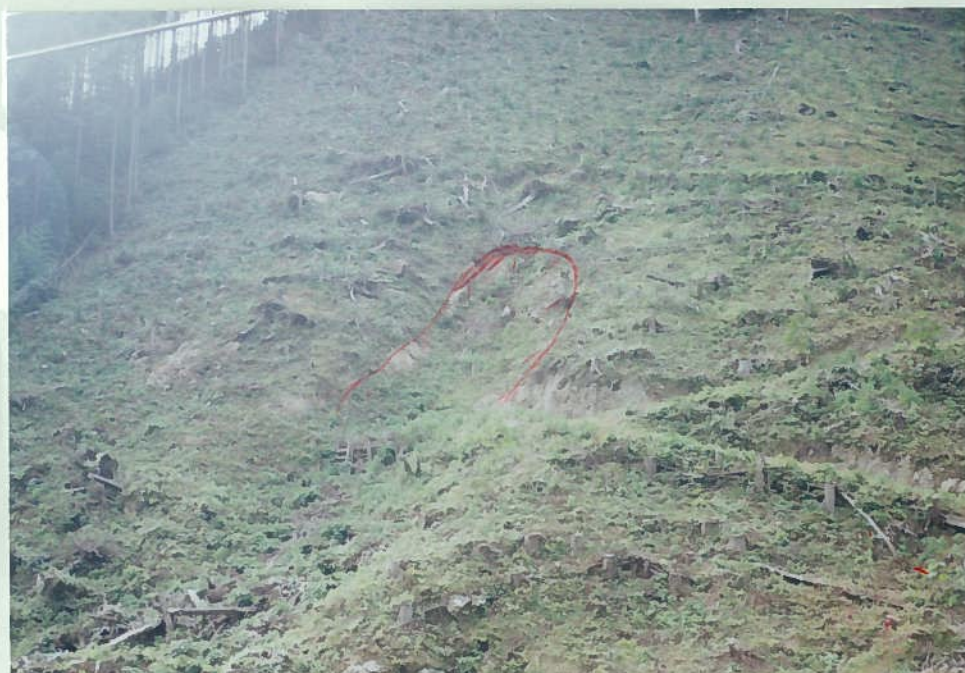
23.

植林地の崩壊跡

風倒木で植林は全滅
している。

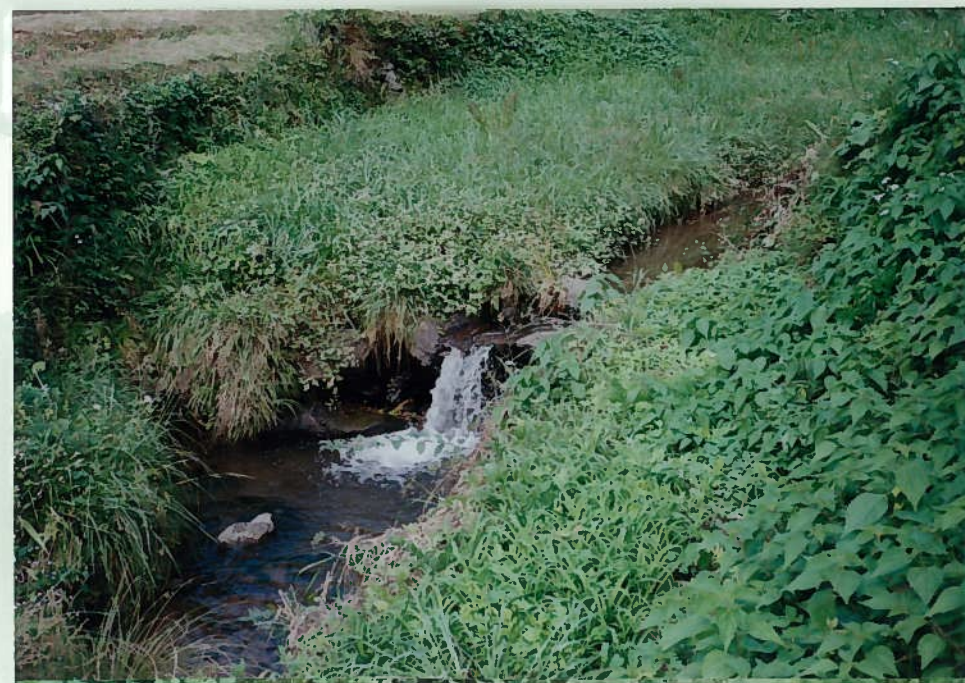
24.

石積である。自然の
流れを保っている。

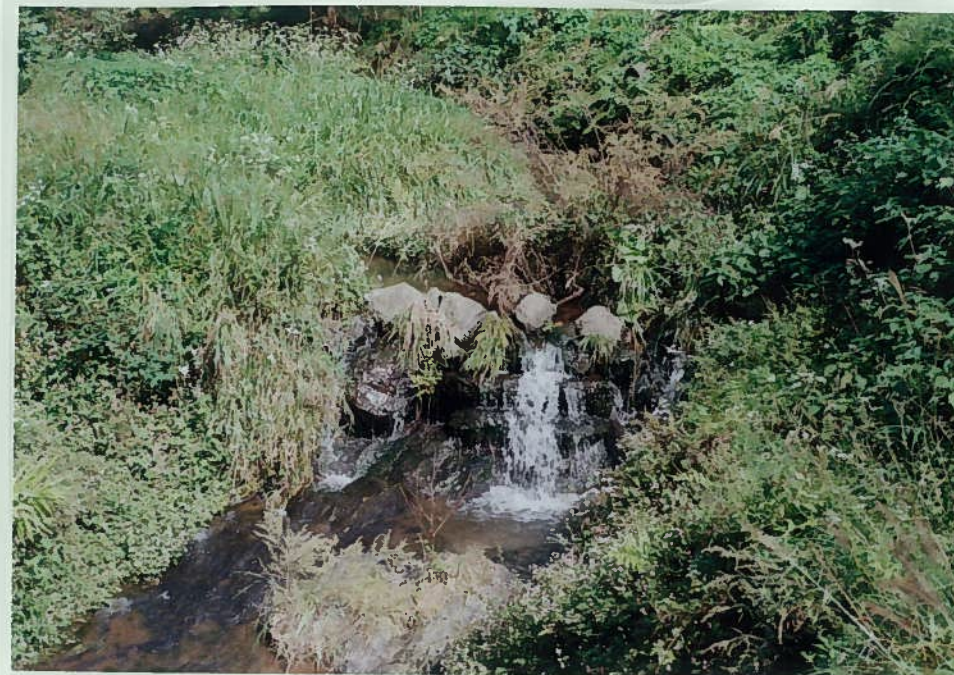
25.

石積である。

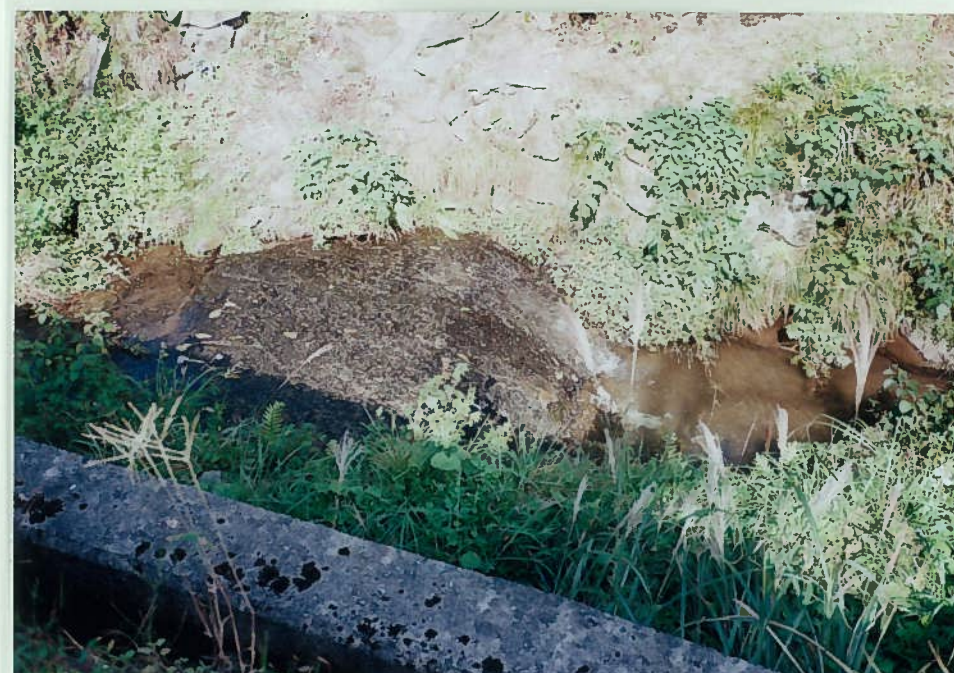
26.

緩勾配である。

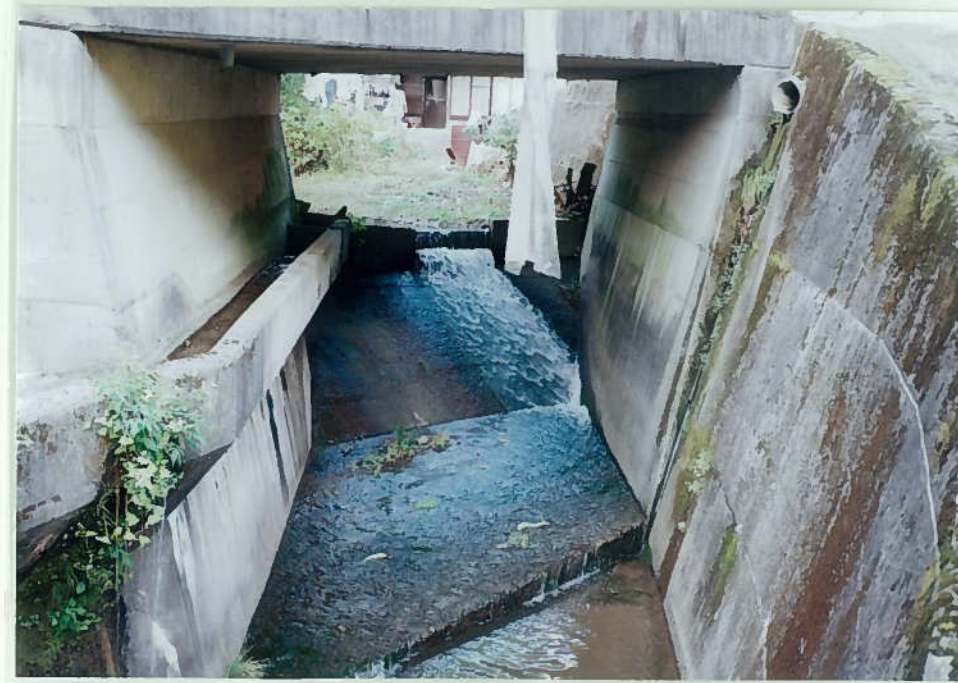
27.

魚の遡上は不可能で
ある。

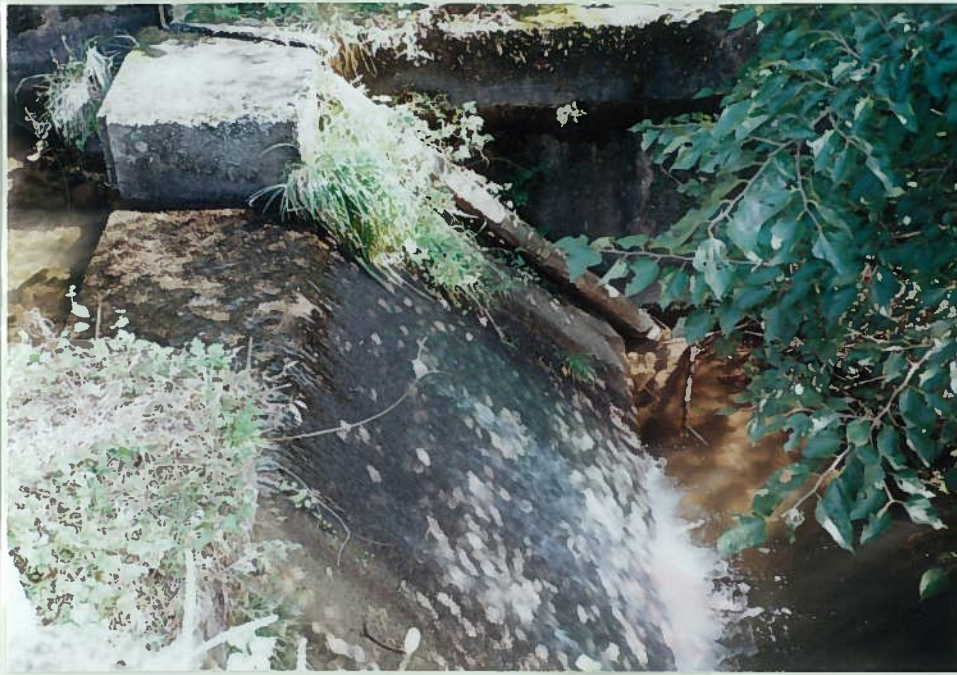
86)月田川
28.
頭首工
h=2m
ハヤがいる

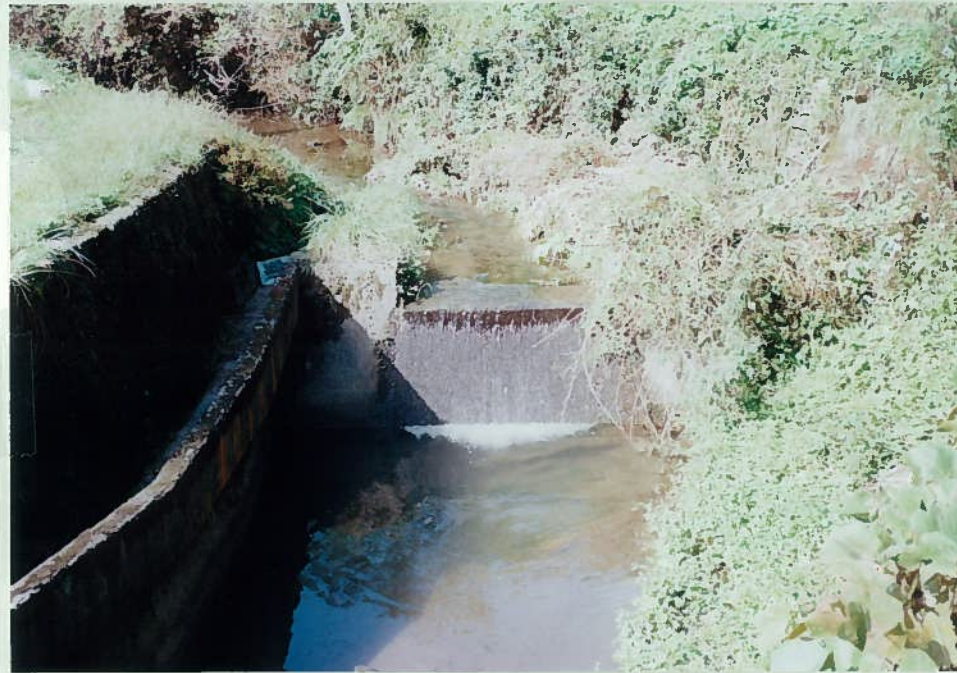
86)月田川
29.
頭首工
h=1.5m
やや濁水である。

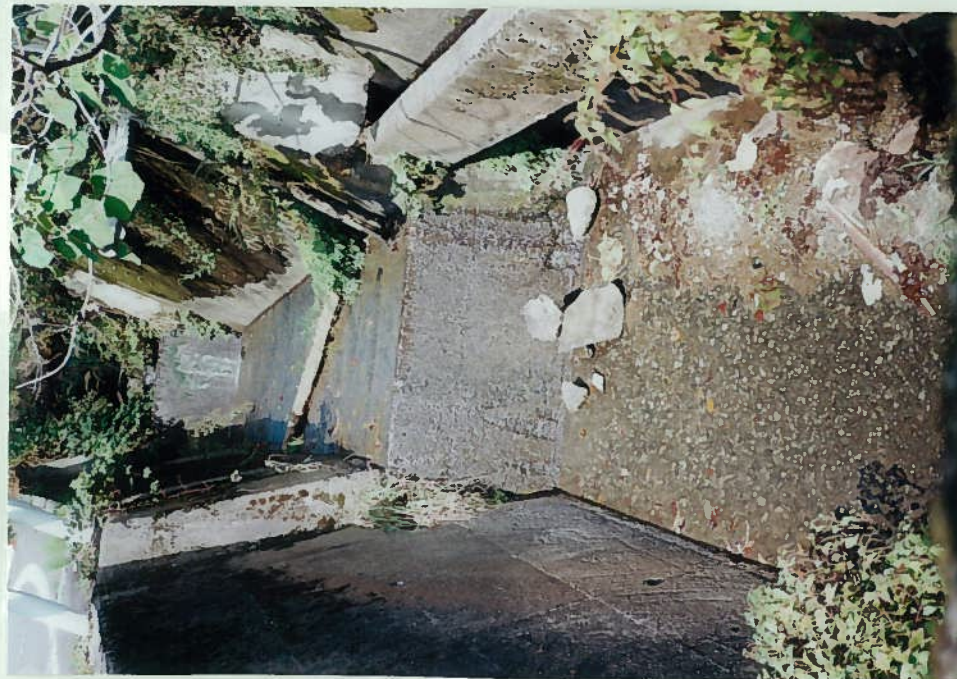
86)月田川
30.
床留工
h=1m×2段
三面張で魚の遡上は
困難である。

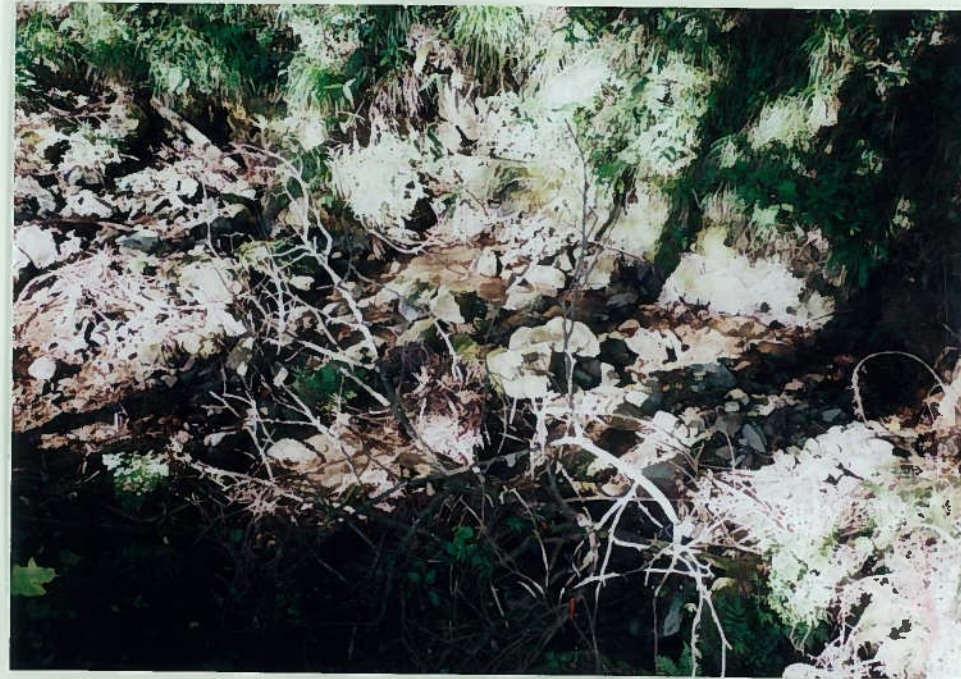
86)月田川
32.
河川状況
砂礫川である。

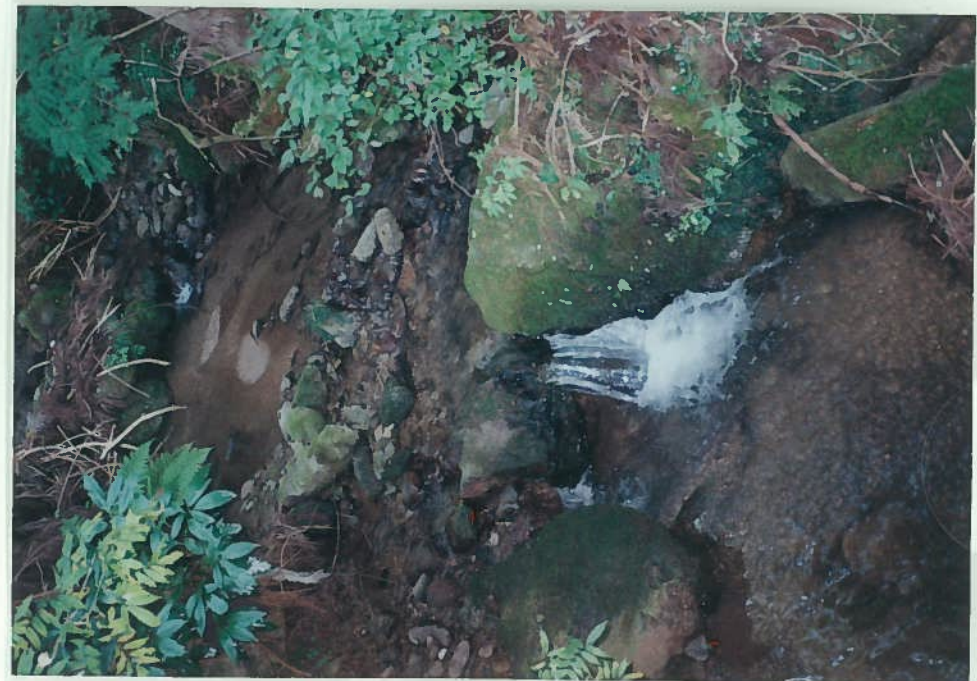
86)月田川
33.
河川状況
砂礫川である。
間伐地であり石に苔
が生育している。

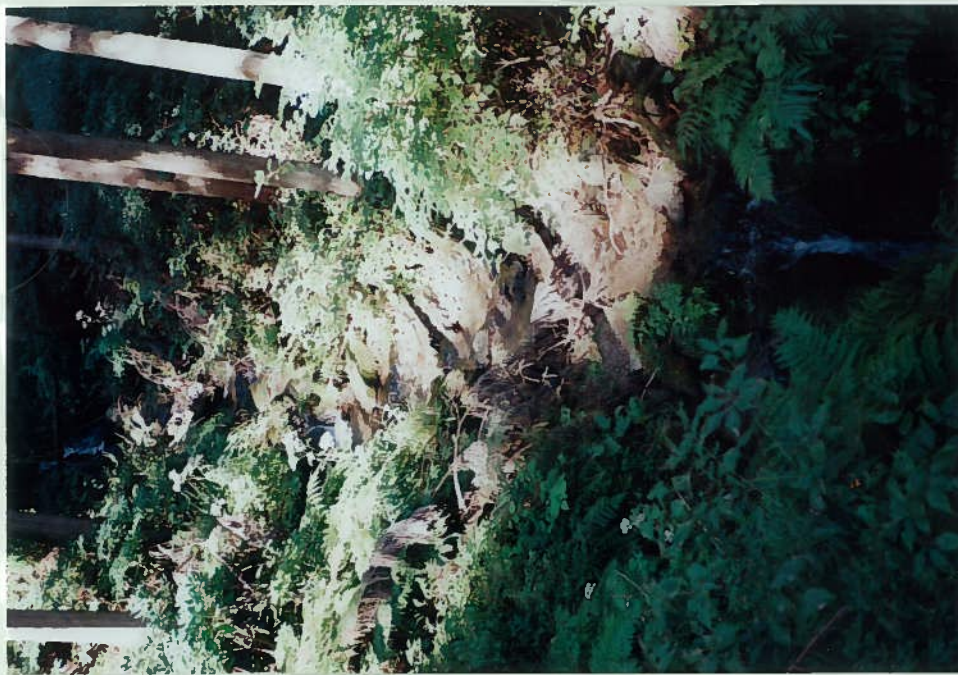
34.

自然の流れである。

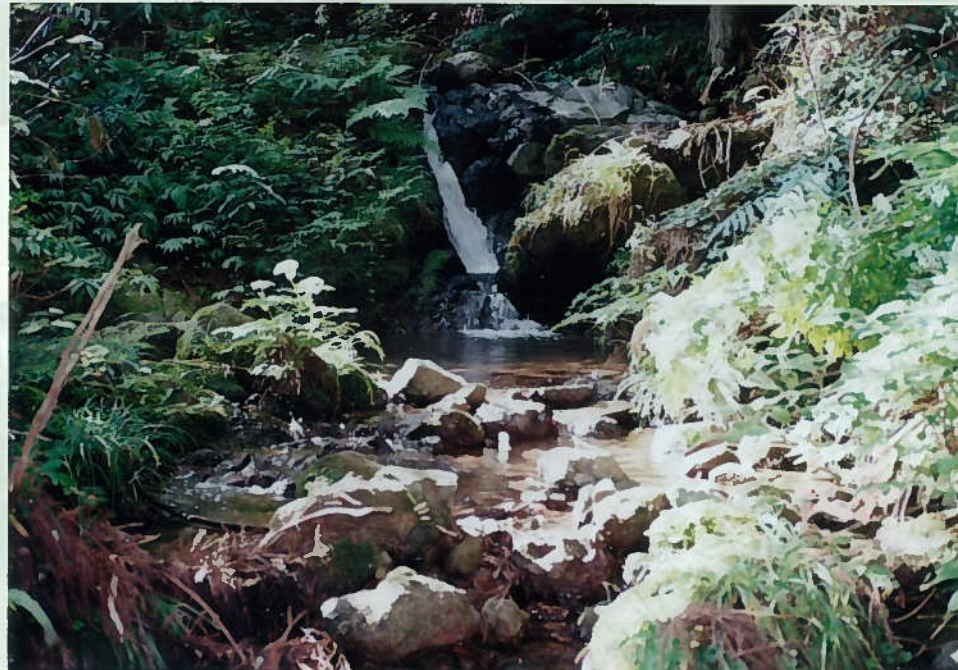
35.

自然の流れである。

魚の姿は見えないが
多少はいよう。釣り人
はおらず魚は少ない
であろう。
