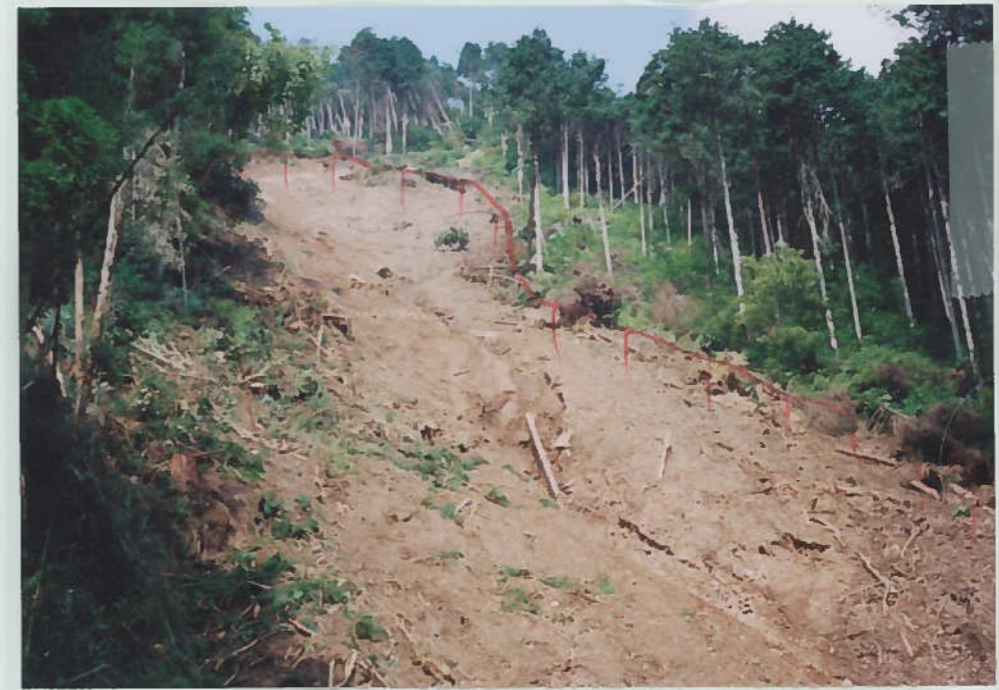
1.

久世～鏡野線不通ヶ所(目木字上口下)。7/19の強雨で風倒木斜面が崩壊し、主要地方道が2週間以上通行止めとなる。

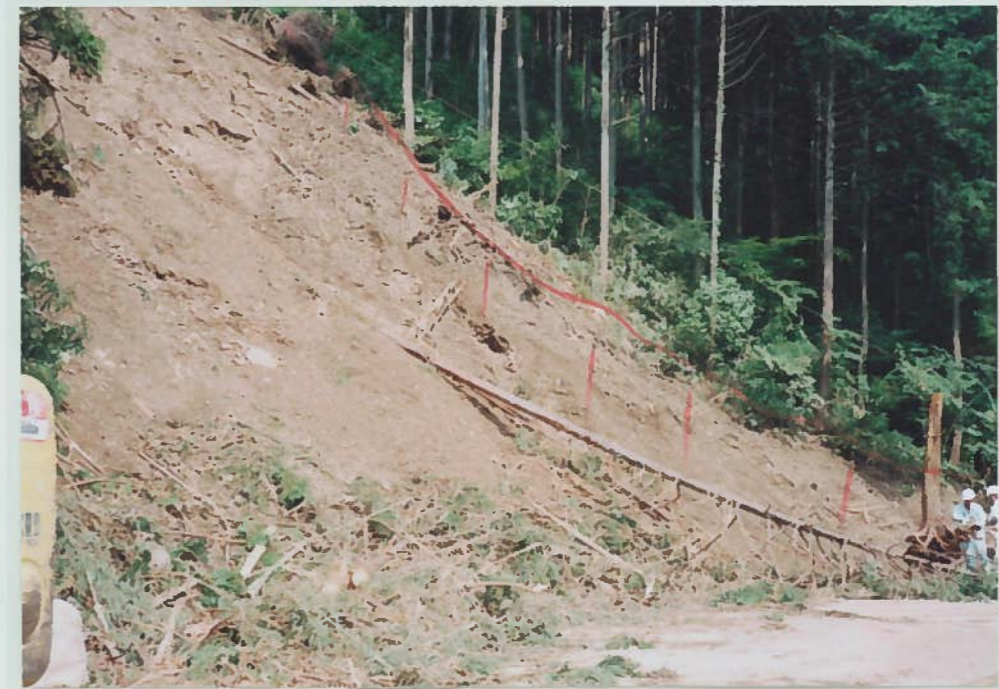
2.

同上脚部。流出倒木を除去作業中。

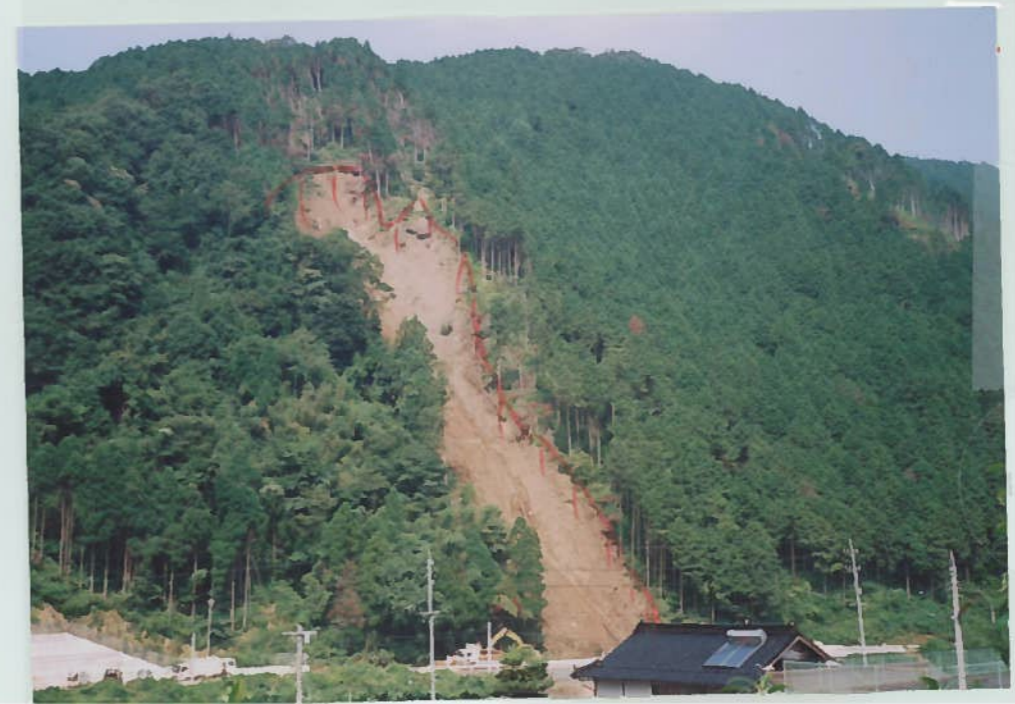
3.

同上全景。崩壊は倒木部にのみ発生している。

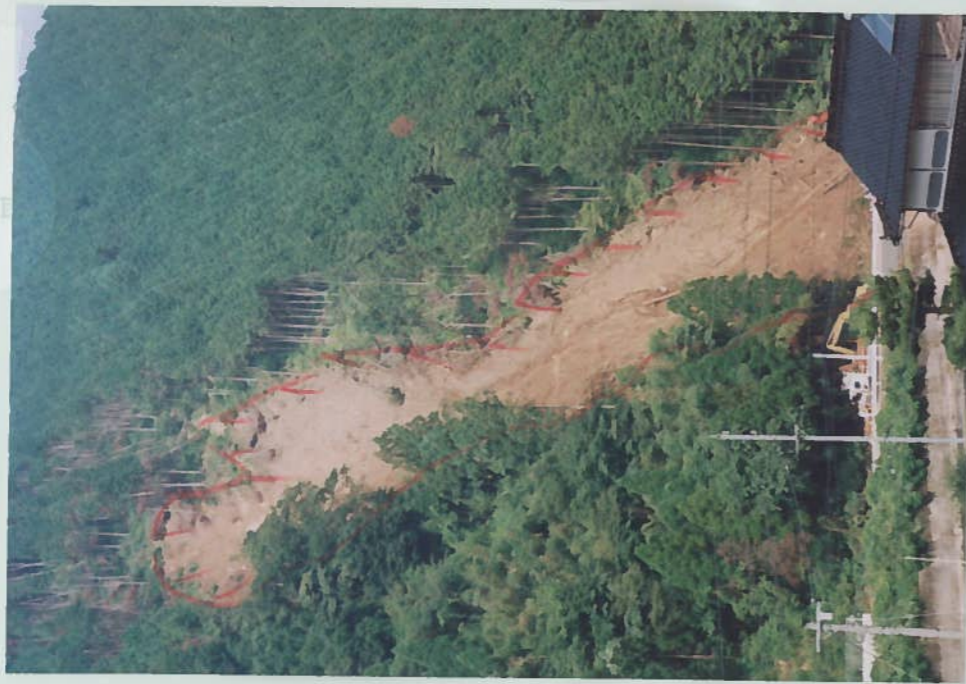
4.

同前。

倒木と表層土砂が見事に滑落している。滑落面には風化岩が存在している（片岩類分布）。

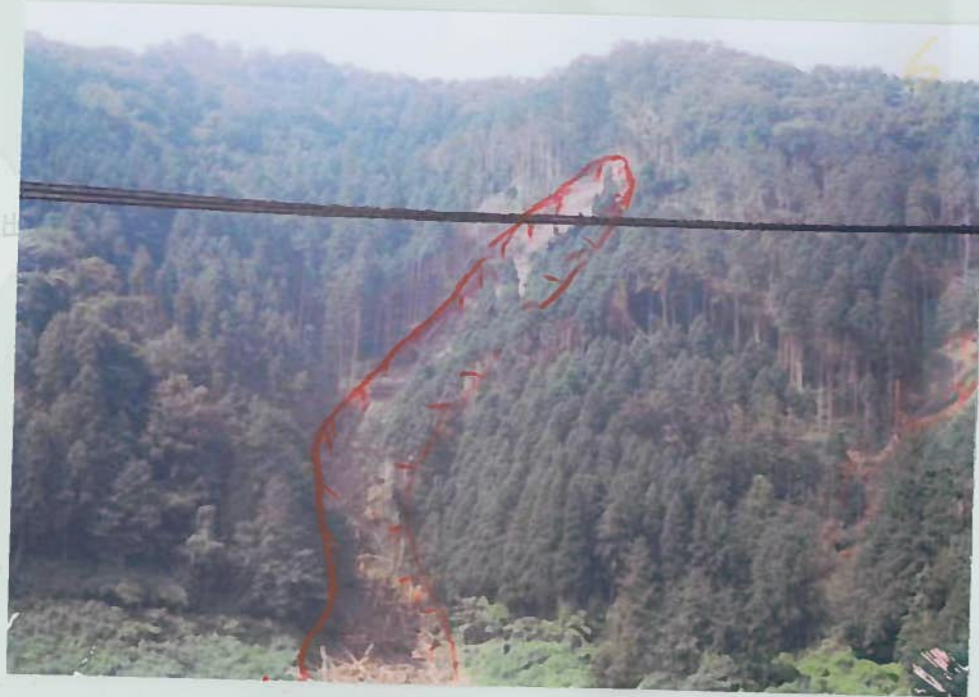
5.

梶屋地区。

風倒木跡に表層崩壊が発生している。倒木は舌部に押し出されている。

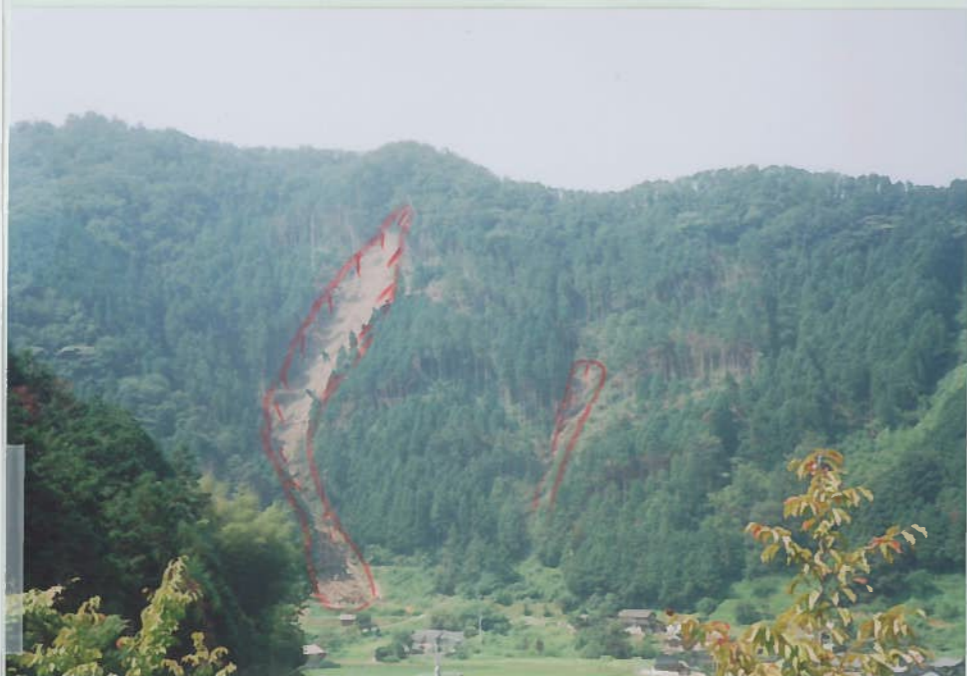
6.

同上地点。

風倒木部が見事に表層滑りを生じている。

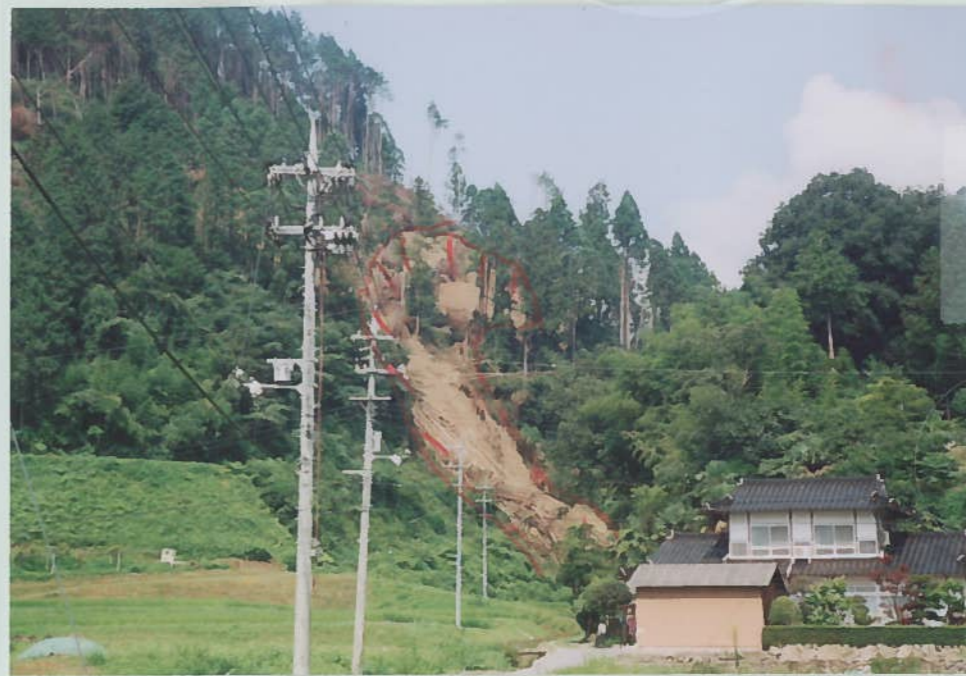
7.

梶屋地区。

風倒木が表層崩壊し、民家に流れ込んでいく。

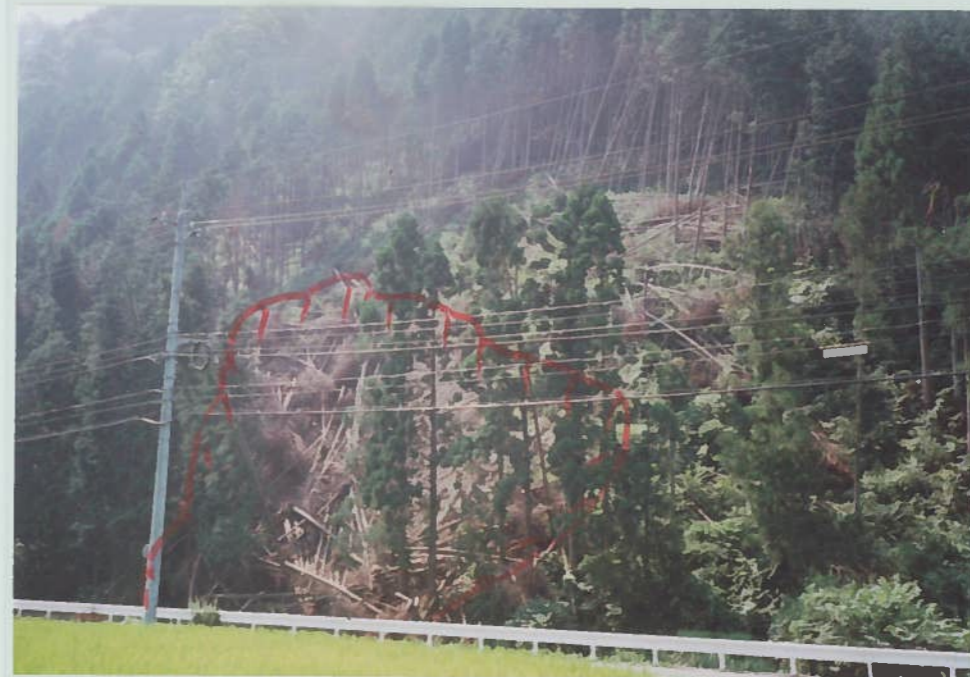
8.

影築地区。

風倒木が表層崩壊している。

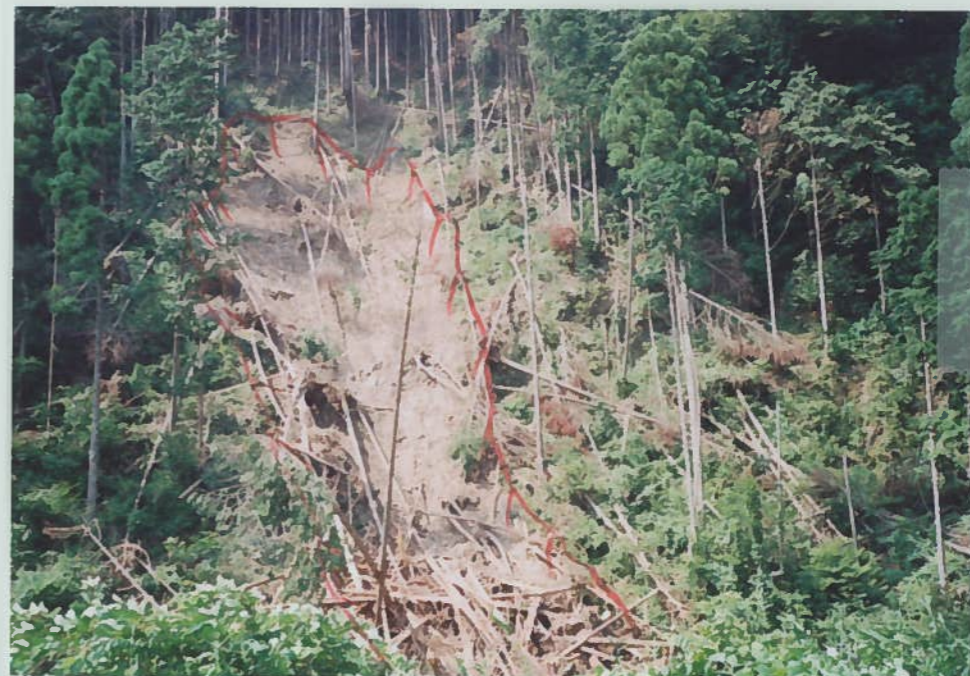
9.

檜東上。

風倒木が押し流されている。これが河に流れると更に二次災害を起こす。

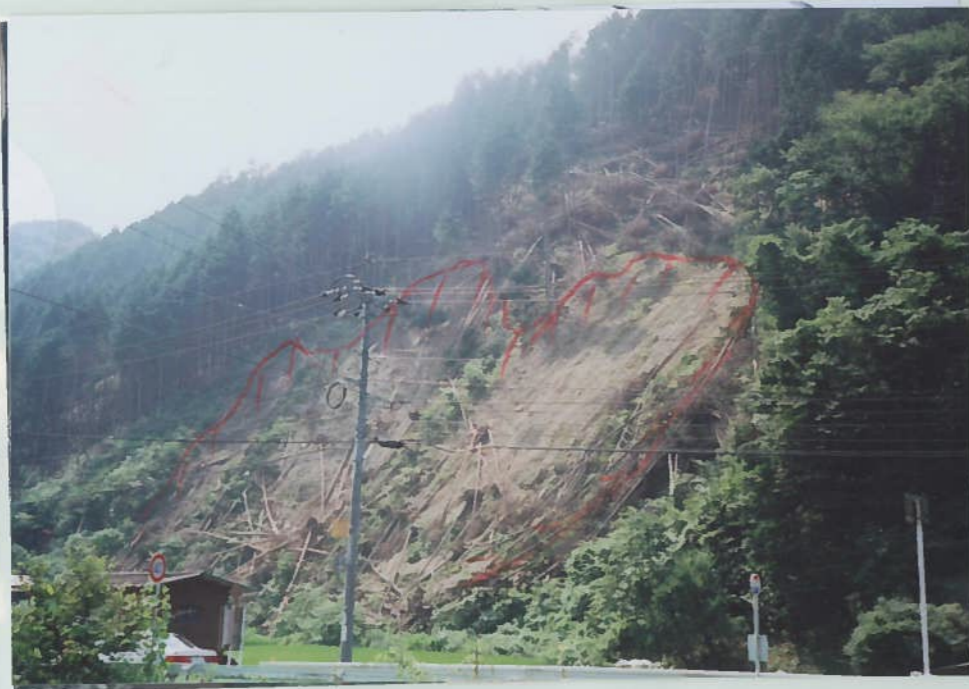
目本川沿い
11.
矢古地区。
広域の斜面崩壊を起
こしている。
風倒木以外に崩壊ヶ
所は無い。

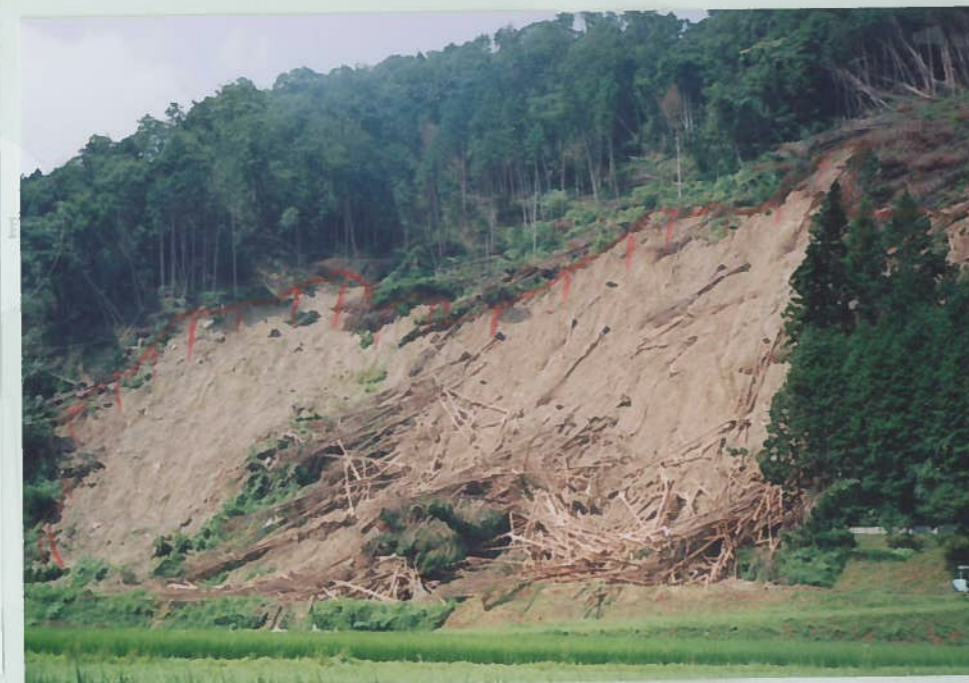
目本川沿い
12.
余野上宇黒地。
風倒木部が広く表層
崩壊を起こしている。

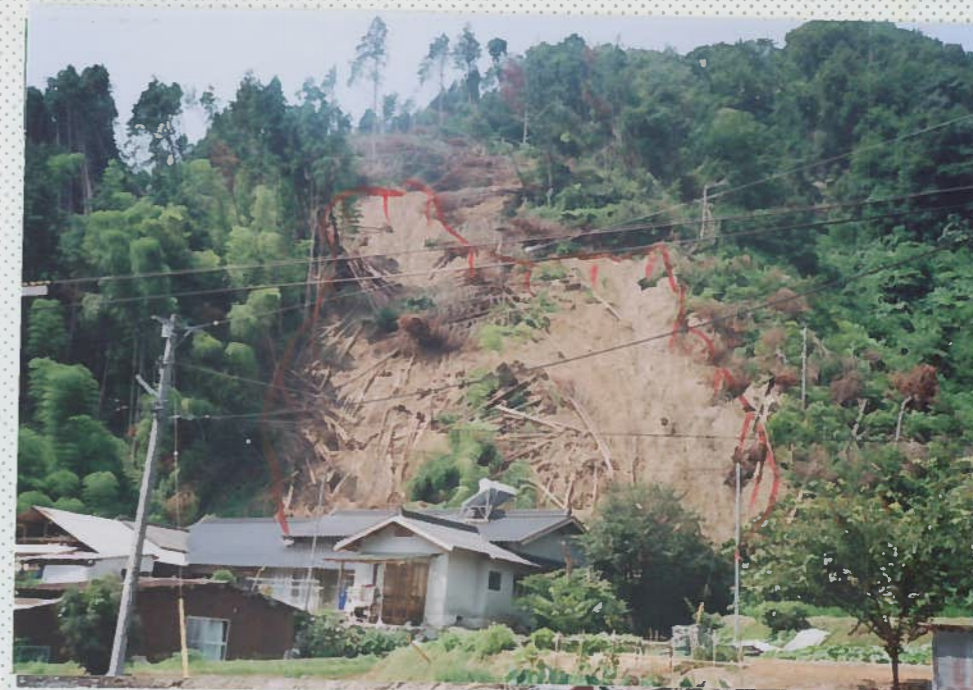
目本川沿い
13.
余野上宇黒地。
表層崩壊は民家に被
災している。

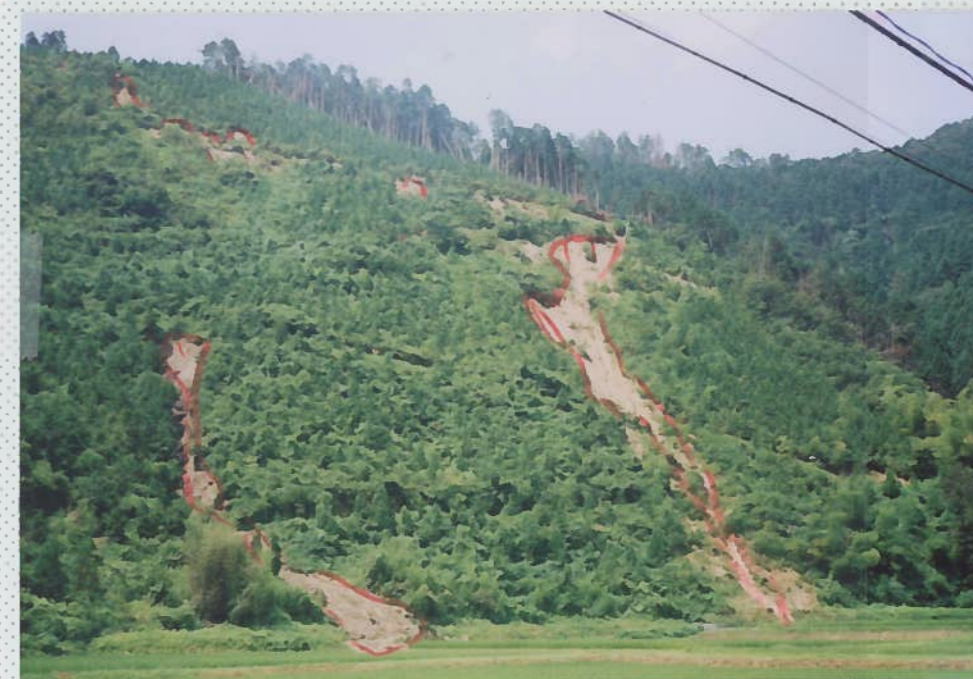
目本川沿い
14.
表層崩壊。

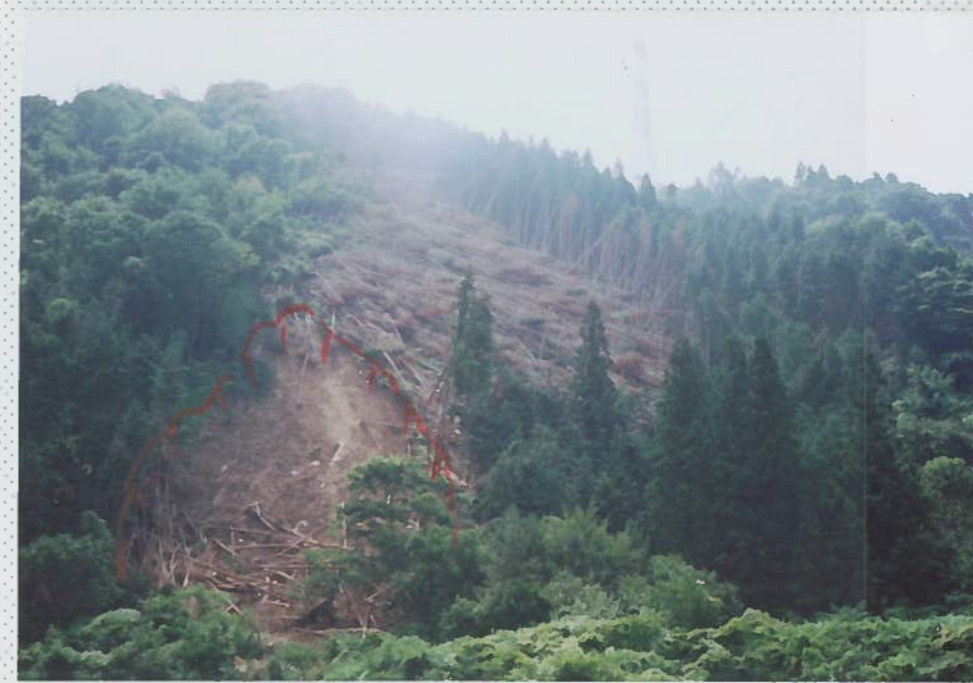
目本川沿い
15.
富村梅谷。
風倒木の表層崩壊。
